OBJEKT: Toompea värvikavand

TELLIJA: Tallinna Arhitektuuri Mälestusmärkide
Kaitse Inspektsioon

TEOSTAJA: Vabariiklik Restaureerimisvalitsus

Värvitoonid hoonetes:
Linnuse 1,3,4,5,6,7; Kohtu 1,2,5 (kuur); Pikk jalg
1,3,5,9,11; Kallaku 1,3,5; Lossiplats 7; Raamatukogu
plats 1,3 (kuur); Raamatukogu 2; Rahvakohtu 1,5;
Lühike jalg 9; Toomkooli 1,3,5,7,9,15,21.

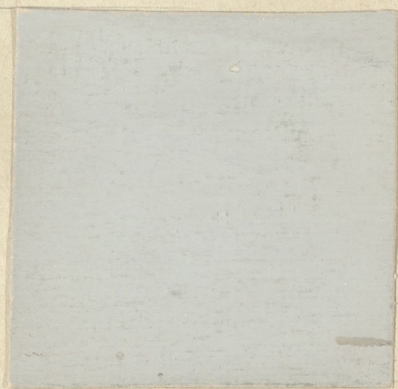
SEIN

Fassaadi äärmiselt lihtsal seinapinnal kasutada heledat lubjavärvi, kusjuures räästakarniis ja frontooniülaosa karniisid värvida valgeks. Puidust väljaehituste seinad (katuseärklid) värvida silmatorkamatu toonilise puidu värviga. Eendaval soklil on soovitatav kasutada üldpinnast mõne astme võrra tumedamat tooni.

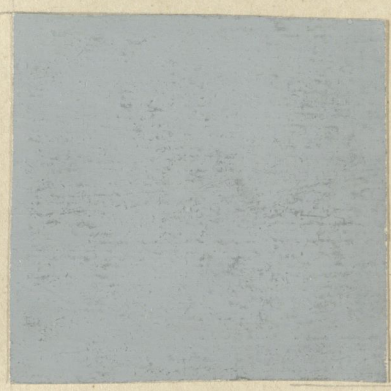
SEIN

Fassaadil tuleks kasutada suhteliselt diskreetset heledat lubjavärvitooni, mille juures kõik karniisid värvida valgeks. Sokkel, mille kõrgust markeerib süvendjoon, võiks olla fassaadi üldtoonist mõne tooni võrra tumedam.

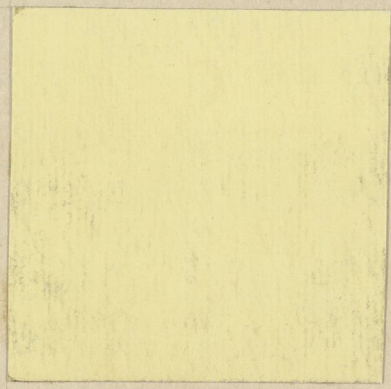
SEIN

Hoone praegune värvilahendus ei vasta hoone arhitektuurile. Fassaadi viimistluses tuleb kasutada kaht erinevat värvitooni, kusjuures fassaadi pritskrohviga üldpind pritsida mingi heleda neutraalse lubjavärviga ning kõik eenduvad osad (pilastrid, ukse- ja aknaraamistused koos nende kohal ja all olevate pealispindadega ning räästakarniis) katta valge lubjavärviga. Hoonel on suurte paeplaatidega kaetud sokkel, mis on Tallinnas harva esinev nähtus (esineb veel Uuel tänaval). Sokliosa paeplaadid puhastada liivapritseiga ja säilitada naturaalse paepinnana. Klassitsismi sugemetega välisuksel parandada valgniku klaasid ja puhastada sepisest koputi alus. Osal esimese ja teise korruse akendel säilinud stiilipuhaste vormidega kaunid nurgarauad vajavad puhastamist ja edaspidist säilitamist.

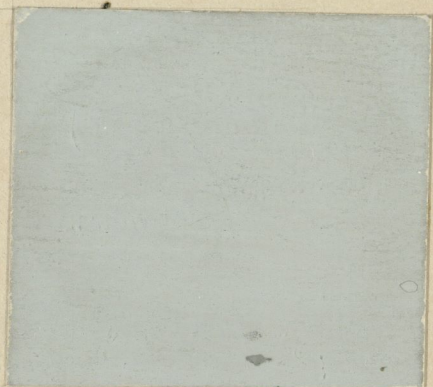
SEIN

Fassaadi värvimiseks kasutada mingit heledat lubjavärvi, akende raamistus ja räästakarniis (konsoolide alune rant) värvida valgeks, igal juhul mõne tooni võrra seinapinnast heledamaks. Soovitatav oleks puitkonsoolid välja puhastada eelnevatest värvikihtidest ja peitsida ning lakkida üle ilmastikukindla lakiga. Fassaadi mõtteline sokliosa värvida üldtoonist tumedamaks.

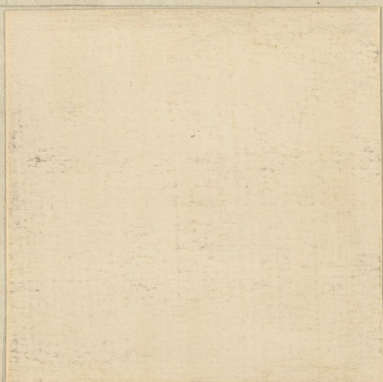
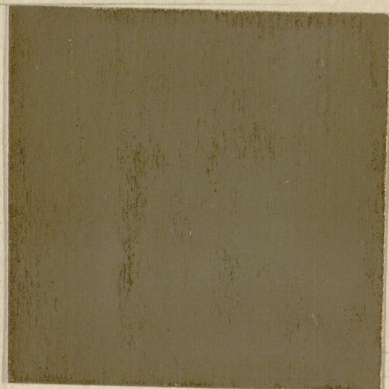
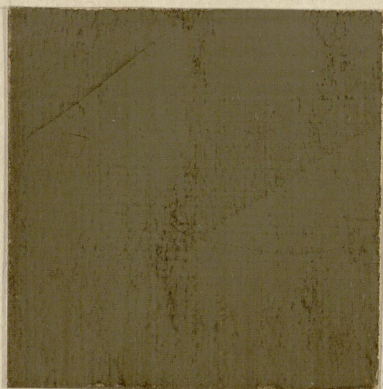
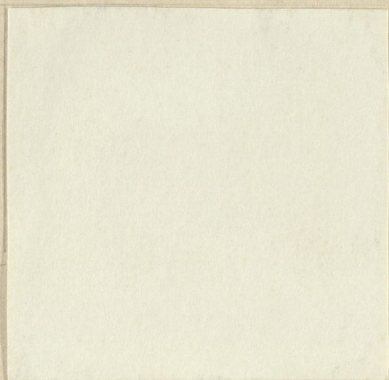
LDSSIPLATS 7

Kahekorruseline sadulkatusega hoone on esialgsel kujul ehitatud arvatavasti 17.sajandi lõpul, kuid praegune põhiliselt varaklassitsistlik Lossiplatsi poolne fassaad kuulub 18.sajandi lõpukümnetesse, mil seda kasutati aadlielamuna.

Lossiplatsi poolne peafassaad tuleb värvida kahes toonis. Sambad, akende krohvraamistused, horisontaalsed ja vertikaalsed liseenid, samuti karniisid (nii katusealune kui ka kolmnurksel viilul) värvida valgeks. Fassaadi ülejäänud pinna värvimiseks kasutada heledatoonilist lubjavarvi. Tallitorni poolne külgfassaad peab olema samas toonis, kuid Pikajala poolne võib olla eri värvi. Korstnad lubjata valgeks.

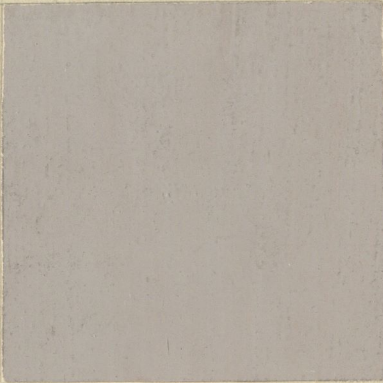
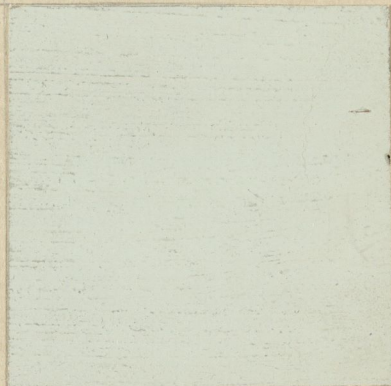
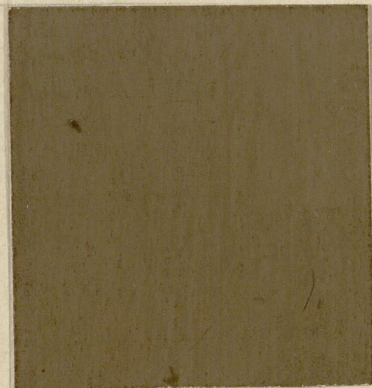
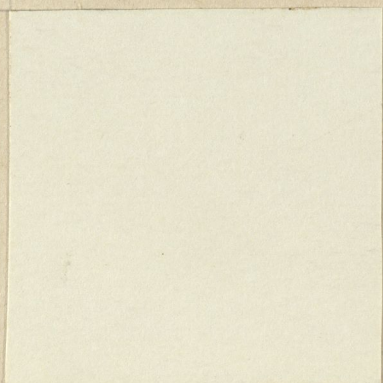
RAAMATUKOGU PLATS 1

Endine rüütelkonna hoone sai oma praeguse eklektilise fassaadi kujunduse 1840. aastal. Rüütelkonna hoones on säilinud küll eelmist perioodi iseloomustav sümmeetriline kompositsioon sissepääsu tugeva rõhutamisega, kuid avarat sissepääsu aktsenteerib klassitsismile omase sammusportikuse asemel konsoolidel toetuv rõdu. Akende rangelt ühtlane jaotus üle fassaadi on asendunud hoone üldilmes domineerivate suurte paarisakendega, mida ümbritsevad laiad raamistused. Hoone üldkuju meenutab oma rõhutatud horisontaalse liigendusega ja renessanslike arhitektuuri detailidega Itaalia XVI sajandi palazzosid.

Hoone fassaadide värvilahendus tuleb anda kahes toonis. Valgendamisele kuuluvad: katusepealne rinnatis, kõik karniisid ja konsoolid, profileeritud liistud, rusteeritud ja siledad pilastrid, ülemise korruse lamedad pilastrid, akende profileeritud raamistus, rustika vuugid ning külgfassaadide petikakna-raamid. Ülejäänud seinapind tuleb katta mingi heleda lubjavärviga. Sokkel peaks olema üldtoonist pisut tumedam. Uks tuleb samuti uuesti üle värvida fassaadiga sobivas toonis.

Krohvkarniisid (nii pea- kui ka taga- ja külgfassaadidel) samuti korruste vaheline profileeritud karniis, vajavad tugevati parandamist. Hoone esine madal ja lai paekivist trepp vajab kohati tugevat remonti. Kaks pseudorenessansstiilis ilusat laaternaposti tuleb puhastada täiesti sobimatust rohelisest õlivärvist ja katta musta või tumehalli metallvärviga. Mustaks peab jääma ka hoone pisirõdu

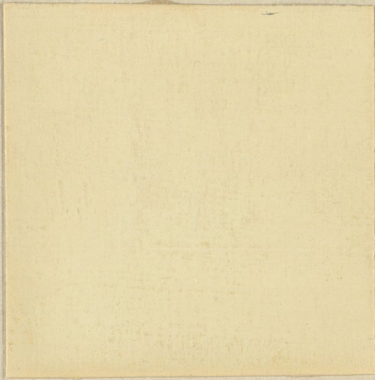
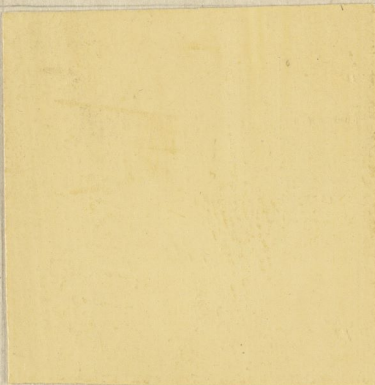
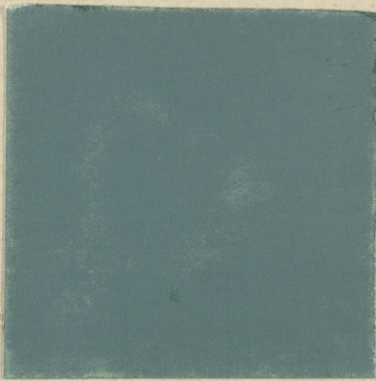
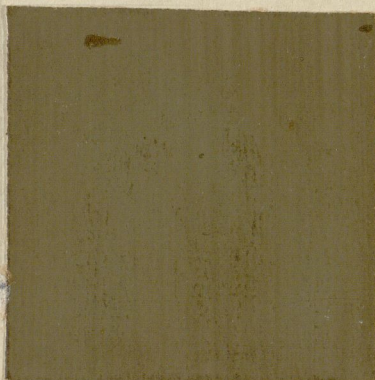
RAAMATUROGU 2

Endine aadlielamu Raamatukogu 2 rikkaliku varaklassitsismile omaste dekoorielementidega on ainus omalaadne Toompea suhteliselt rohkearvulises 18. sajandi lõpust säilivate ehituste hulgas. Fassaadi keskosas koondatud tihe akende grupp annab hoone keskosale keskrisaliidi mulje, vaatamata sellele, et eendumine puudub. Kõnesolev osa on lõpetatud astmestikfrontooniga. Frontoon on kaetud lamareljeefselt vormistatud girlandide, pärjakese ja laine ornamentikaga. Frontoon läbib profileeritud vööst ja konsoolide reast moodustatud peakarniisi. Fassaadi aknad on kujundatud laiade konsoolidele või pilastritele toetuvate lamedate raamistustega või kaunistatud akende aluste dekoratiivpindadega, karniisidega jne. Alumine seinosa on rusteeritud. Ülemisel akendest vabal seinosal on kasutatud varaklassitsismi lemmikmotiivi - tilgutimotiiviga süvendpinda. Praegune uks koos metalltrepiga pärineb hilisemast ümberehitusest.

Fassaadi värvimisel kasutada kahte või isegi kolme heledat lubjavärvi. Kõik eenduvad dekoratiivelemendid värvida valgeks. Üldpinnal kasutada klassitsismile omast kerget heledat tooni, kusjuures taanduvad (süvendpinnad) tuleks värvida tooni võrra tumedamaks.

Kõik fassaadi ehisdetailid vajavad asjatundlikku puhastamist nende vormi deformeerivatest värvikihtidest. Kohati on tarvilikud krohviparandused. Samad nõuded kehtivad ka Raamatukogu põik poolse külgfassaadi kohta koos väravaga. Värava kõrval olev madalam hoone tuleks värvida erineva tooniga, kuid karniis ja akende raamistus ikka valge värviga. Akendel puuduvad klaasid - vajalik korrastada.

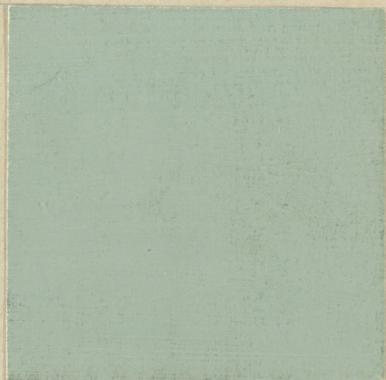
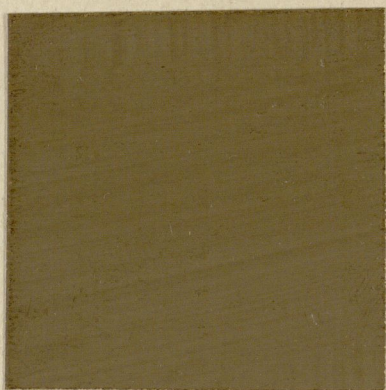
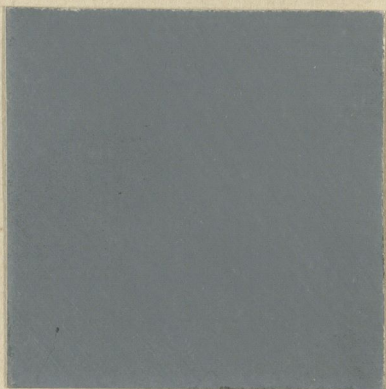
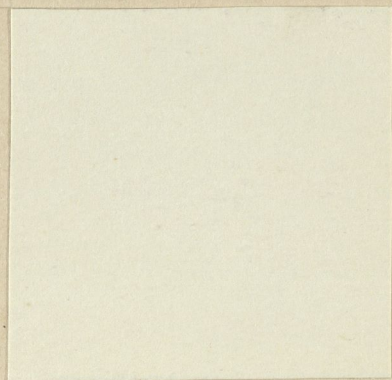
RAHVAKOHTU 5

Kahekorruseline lihtne fassaad. Räästa profileeritud karniis valgendada. Fassaad värvida heledatoonilise lubjavärviga. Eenduv sokkel värvida üldtoonist pisut tumedamaks. Mõned säilinud akende stiilsed nurgarauad välja puhastada. Värav korrastada. Fassaadil teha vajalikud kroonviperandused.

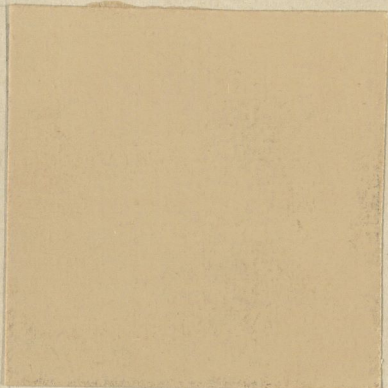
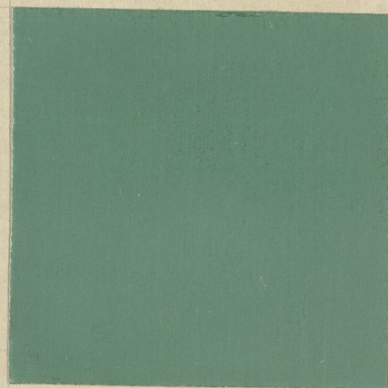
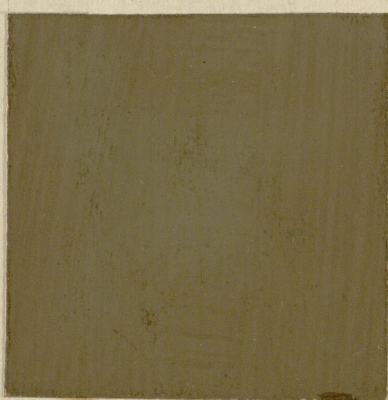
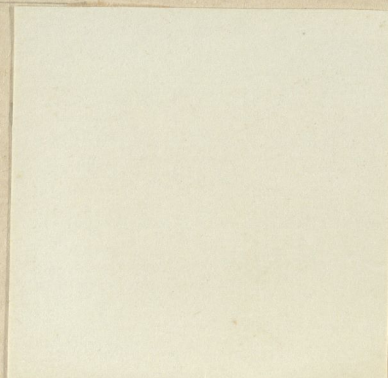
"
LÜHIKE JALG 9

Lühike jalg 9 aadressi all seisab kaks põhiliselt ise-
seisva arhitektuurse lahendusega hoonet. Mõlema elamu arhi-
tektuurne kujundus on lihtne ja ilmetu.

Parempoolse, Lühikese jala värava peale rajatud hoone
seinapinnal tuleks kasutada neutraalset heledat lubivärvi
(näit. mingit kollast tooni). Katuse uugid võiksid olla ro-
helised ning aknapiidad pruunid.

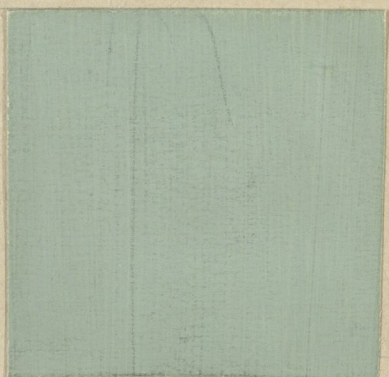
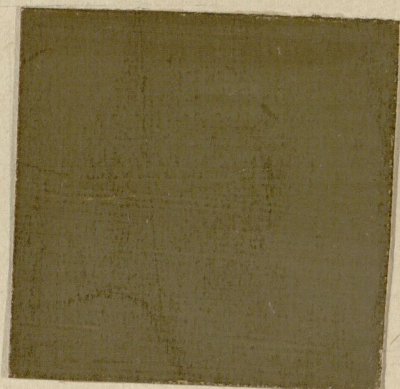
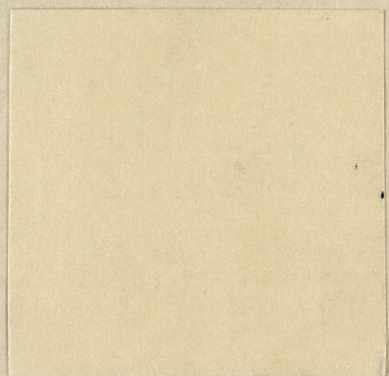
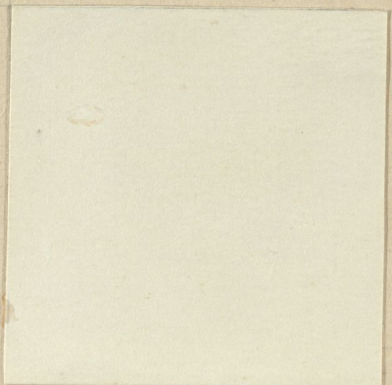
LÜHIKE JALG 9
VASARPOOLNE HOONE

Vasakpoolse, Kuninga aia poolse hoone seinapinnal tu-
leks kasutada samuti neutraalset heledat lubivärvitooni
(näit. rohekat). Uksel kasutada pruuni tooni. Aknapiidad
värvida beežiks, raamid valgeks. Ukse kohal olev oma ajastu
kohta stiilne sepisest varikatus tuleks säilitada ja paran-
dada.

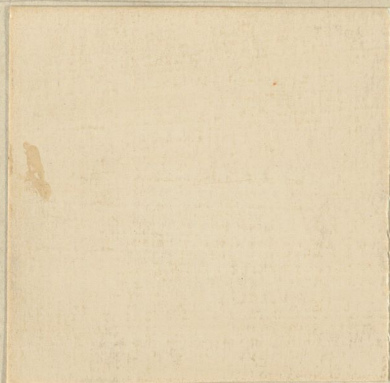
SEIN

Kolmekorruseline nurgamaja on tekkinud 18. sajandi viimasel veerandil varasemate hoonete ümberehituse tulemusel, mis toimusid arhitekt Pauly juhtimisel. Vaatamata mõningatele lokaalsema iseloomuga ümberehitustele, on hoone üldjoontes säilitanud varaklassitsistliku fassaadilahenduse. Stiilinõuetele vastavalt tuleb fassaadide värvilahendus anda kahes heledas toonis, välja arvatud sokkel, mis tuleks värvida fassaadide põhitoonist pisut tumedamaks. Kõik eenduvad krohvipinnad: alumise korruse rustitseeritud ja läbi kahe ülemise korruse ulatuvad siledad lihtsate, kergelt profileeritud kapiteelidega pilastrid, akende raamistus koos karniisidega ja katusealune hammaslõike-motiiviline karniis värvida valgeks. Ülejäänud seinapind katta mingi heleda tooniga. Kasutada lubjavärve. Samasugune kahetooniline värvilahendus tuleks anda ka lossi poolsele ühekorruselisele juurdeehitusele. Toomkooli tänava poolsel fassaadi esimesel korrusel parandada krohvpilaster ja ukse plekist varikatus.

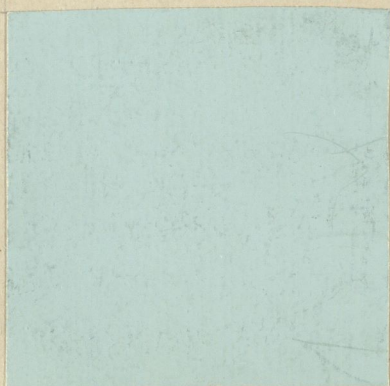
SEIN

18. sajandi lõpul varaklassitsistlikus stiilis kujundatud endise aadlielamu fassaad värvida stiilinõuetest lähtuvalt kahes toonis. Eenduvad krohvipinnad, nagu fassaadi vertikaalselt liigendavad lamedad liseenid ja kolme ülemise korruse akende raamistus värvida lubjavärviga valgeks. Seina põhipind lahendada mingis heledas pastelltoonis. Fassaadi mõtteline madal sokkel värvida põhitoonist pisut tumedamaks. Akende stiilsed nurgarauad väljapuhastada õlivärvist ning eksponeerida. Allosas fassaadil teha krohviparandus. 19. sajandist pärinev välisukse korrastada. Vintskapid parandada (külgeinte krohvipind) ja värvida fassaadist erinevas ja katusega ühtuvas tagasihoidlikus toonis.

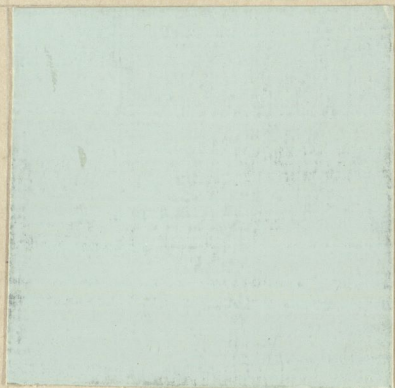
SEIN

Kolmekorruseline kitsas, suure vintskapiga fassaad on suures osas säilitanud 18. sajandi lõpukümnenditel saadud varaklassitsistliku kujunduse. Seega tuleb värvi- lahendus anda kahes toonis. Eenduvad krohvipinnad, nagu karniisid katuse all ja vintskapi viilul, samuti verti- kaalsed ja horisontaalsed liseenid ja kangialuse kaarava krohvraamistus värvida lubjavärviga valgeks. Ülejäänud seinapind värvida mingi pastelse tooniga. Mötteline madal sokkel värvida fassaadi põhitoonist pisut tumedamaks. Fassaadi allosas (eriti kaarava põskedel) teha vajalikud krohviparandused. Stiilsed nurgarauad väljapuhastada ja säilitada.

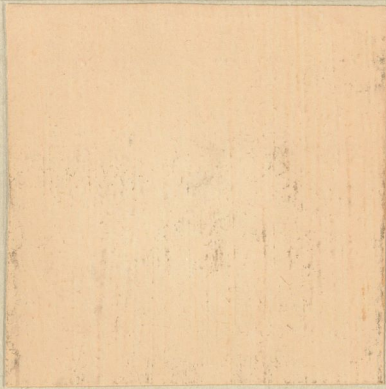
SEIN

Kahekorruselise, ühe suure ja **nelja** väikese vints-
kapiga hoone fassaad on põhiliselt säilitanud 18.sajandi
lõpust pärineva varaklassitsistliku kujunduse. Stiilinõue-
test sõltuvalt tuleb fassaad värvida kahes toonis, kasuta-
des lubjavärve. Eenduvad krohvipinnad, nagu vertikaalsed
ja horisontaalsed liseenid (ülakorruse akende kohal), samu-
ti ülemise korruse akende raamistus ja katuse ning vints-
kapi viilu profileeritud karniisid, värvida kõik valgeks.
Ülejäänud seinapind katta mingi heledatoonilise lubjavär-
viga. 19.sajandist pärineva uksepealne valgumik kasutada
algse funktsiooni kohaselt. Fassaadi allosas teha vajali-
kud krohviparandused. Akende stiilsed nurgarauad väljapu-
hastada ja säilitada. **Nelja** väikese katusest kerkiva vints-
kapi seinad värvida tagasihoidliku, katusest vähe erineva,
kuid fassaadi põhivärviga mitte ühtuva tooniga. Mõtteline
sokkel värvida fassaadi põhitoonist pisut tumedamaks.

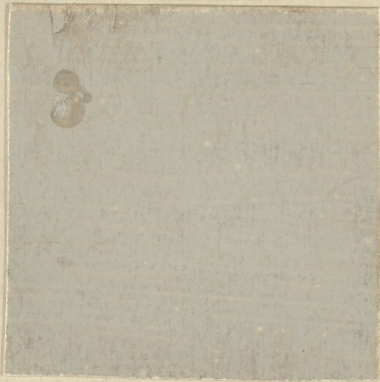
SEIN

Fassaadi värvimisel tuleb silmas pidada järgmist: üldpinnale tuleb valida mingi heledatooniline lubjavärv. Katusekarniis katta valge lubjavärviga. Hilisemast perioodist 19/20. saj. vahetusest pärinevale uksele panna võimaluse korral sobivam käepide - näiteks lihtsast sepiarauast valmistatud. Ukse kohal olev varikatus korrastada ja värvida koos konsoolidega sobiva rauavärviga (katus võiks olla punane, kuid mitte eriti erk, enam-vähem katusekivide tooni, konsoolid mustad). Baroksed sepishinged ukse siseküljel kindlasti säilitada ning värvida samuti musta rauavärviga. Mõnedel esimese ja teise korruse akendel säilinud 18/19. saj. sepiest nurgarauad tuleksid samuti katta musta rauavärviga. Mõtteline sokkel katta fassaadi üldtoonist pisut tumedama värviga.

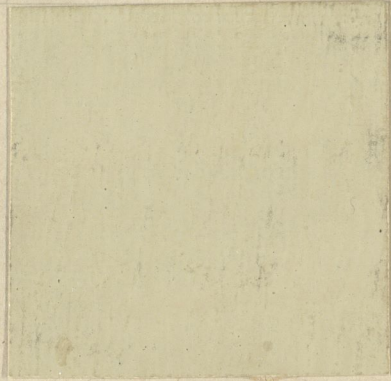
SEIN

Kahekorruseline piki Toomkooli tänavat ja selle kõverust arvestavalt kulgev elumaja koos hoovi piirdemüüri-ga on arhitektuurselt väga lihtsa kujundusega. Suhteliselt suures fassaadipinnas esinevad väga harvalt paigutatud lihtsad kuue rüundulise jaotusega aknaavad. 17. sajandi elamutüübi näitena kuulub see hoone riiklikult eriti kaitstavate ehitismälestiste hulka. Praeguses fassaadikujunduses puuduvad 17. sajandi arhitektuurile omased väljenduselemendid ja seda tuleb käsitleda kui väga tagasihoidlikku klassitsistlike vormidega fassaadi, millele sobib mingi heledam lubjavärv, kusjuures räästaalune puitkarniis värvida valgeks. Samad põhimõtted kehtivad ka krundi parempoolses osas oleva madalama hoone (endise töllakuuri) otsafassaadi ja sellega külgneva õuemüüri kohta.

Jalgvärava kõrval olev vana gaasilatern tuleks korrastada, samuti suur värav ja kohati õuemüüri. Elamu akendel säilinud paar vanemast perioodist säilinud lihtsat nurgarauda puhastada ja edaspidi säilitada. Klassitsistlike vormidega lihtne välisukse vajaks sobivamat käepidet (soovitav sepiskäepide). Erilist tähelepanu juhtimist ja kohtlemist vajab jälgvärava kõrvale sisse müüritud raidkivi detail, mis tuleb ka edaspidi hoida vabana ja kõigile nähtavana.

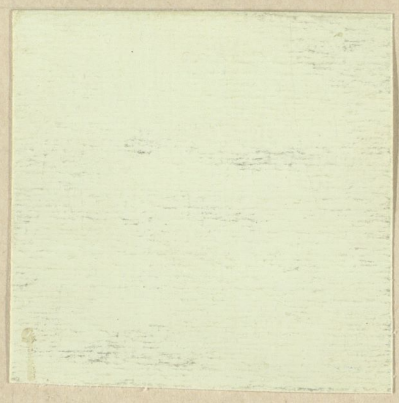
SEIN

Endise Toomgildi hoone kolmekorruselise fassaadi praegune kujundus pärineb suures osas 19. sajandi hilisklassitsismi perioodist. Värviviimistlus anda kahes heledas toonis. Katuse, frontooni ning fassaadi horisontaalsed karniisid tagasihoidlike profileeringutega, samuti keskosa teise korruse akende profileeritud raamistused, samade akende kohal olevat horisontaalset karniisi toetavad lehtornamentikaga kujundatud konsoolid ning neile toetuvad profileeritud segmentkaared, ka alumise korruse rustika vuugid, värvida kõik valgeks. Ülejäänud seinapinna katmiseks kasutada mingit pastelset lubjavärvi. Frontoonil paikneva vapi materjal ja algsed toonid teha kindlaks sondaažidega ning sõltuvalt selle tulemustest määrata värvitoonid. Keldriluuk parandada ning sepisankur soklil värvida üle musta rauavärviga. Ukse käepidemed vahetada välja sobivamatega, soovitatav sepietatutega. Sokliosa värvida fassaadi põhitoonist pisut tumedamaks.

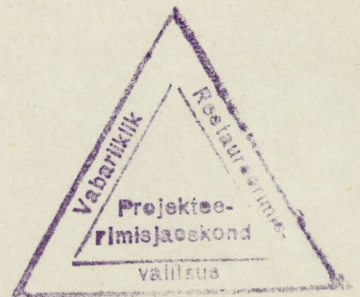
AKNARAAMID
ARHITEKTUURSED DETAILID
VASTAVALT VÄRVIKAVANDILE
VAPP
