SPETSIALISEERITUD
ÕPPEREIS

UNGARI
RAHVAVABARIIKI

19.09 - 02.10.1973

ARUANNE

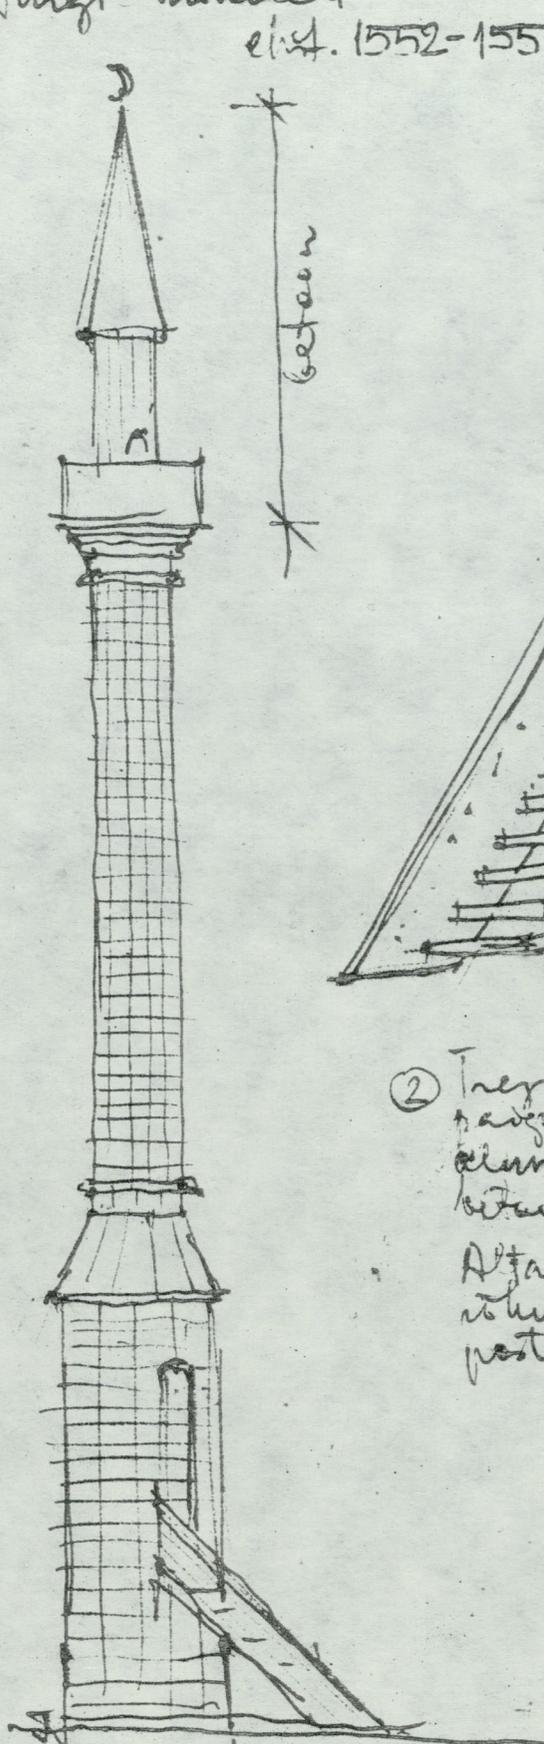
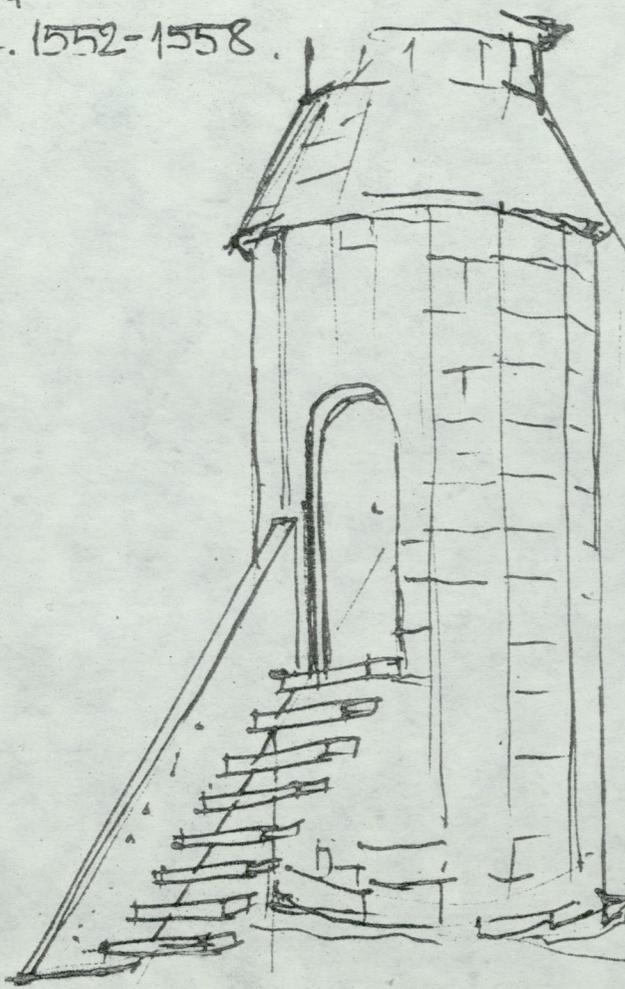
Juregi minareet.
eist. 1552-1558.

① Minareeti püür on altar ja põrand vahel. Altar sarnasti kivi trepp on betoonist, põrand püürist ts. plaatidest

② Trepp küljel on betooni raamid tantsamise kehale, seeläbi on alumiiniumist taldedega. Sill on puidust, mis betoonipinnaga läbi. Altar sarnasti kivi trepp on betoonist, põrand püürist ts. plaatidest

③ Betonivahel sarnasti palkedega

Selle meetodi rakendamist võib mõista näiteks Erdős türeji minaretti (tahvel VI) hävinud klaasa, Frepi ja andumli terrakosse kuuluva altar taastamise juures. Mõttekõne moodustab see selgelt arusaadava pildi ehitusmääratise korastamisest ja kaitsele võtmisest eksponeeritava objektina. Olenemata mitmetest vaheldavatest elementidest (tsementplaatidest põrand-terras, kaesaepped valgustid) tuleb seda vaadelda kui üht hunitavat omalaadset, terrakosse mitte halvasti mõjuvat lahendust.

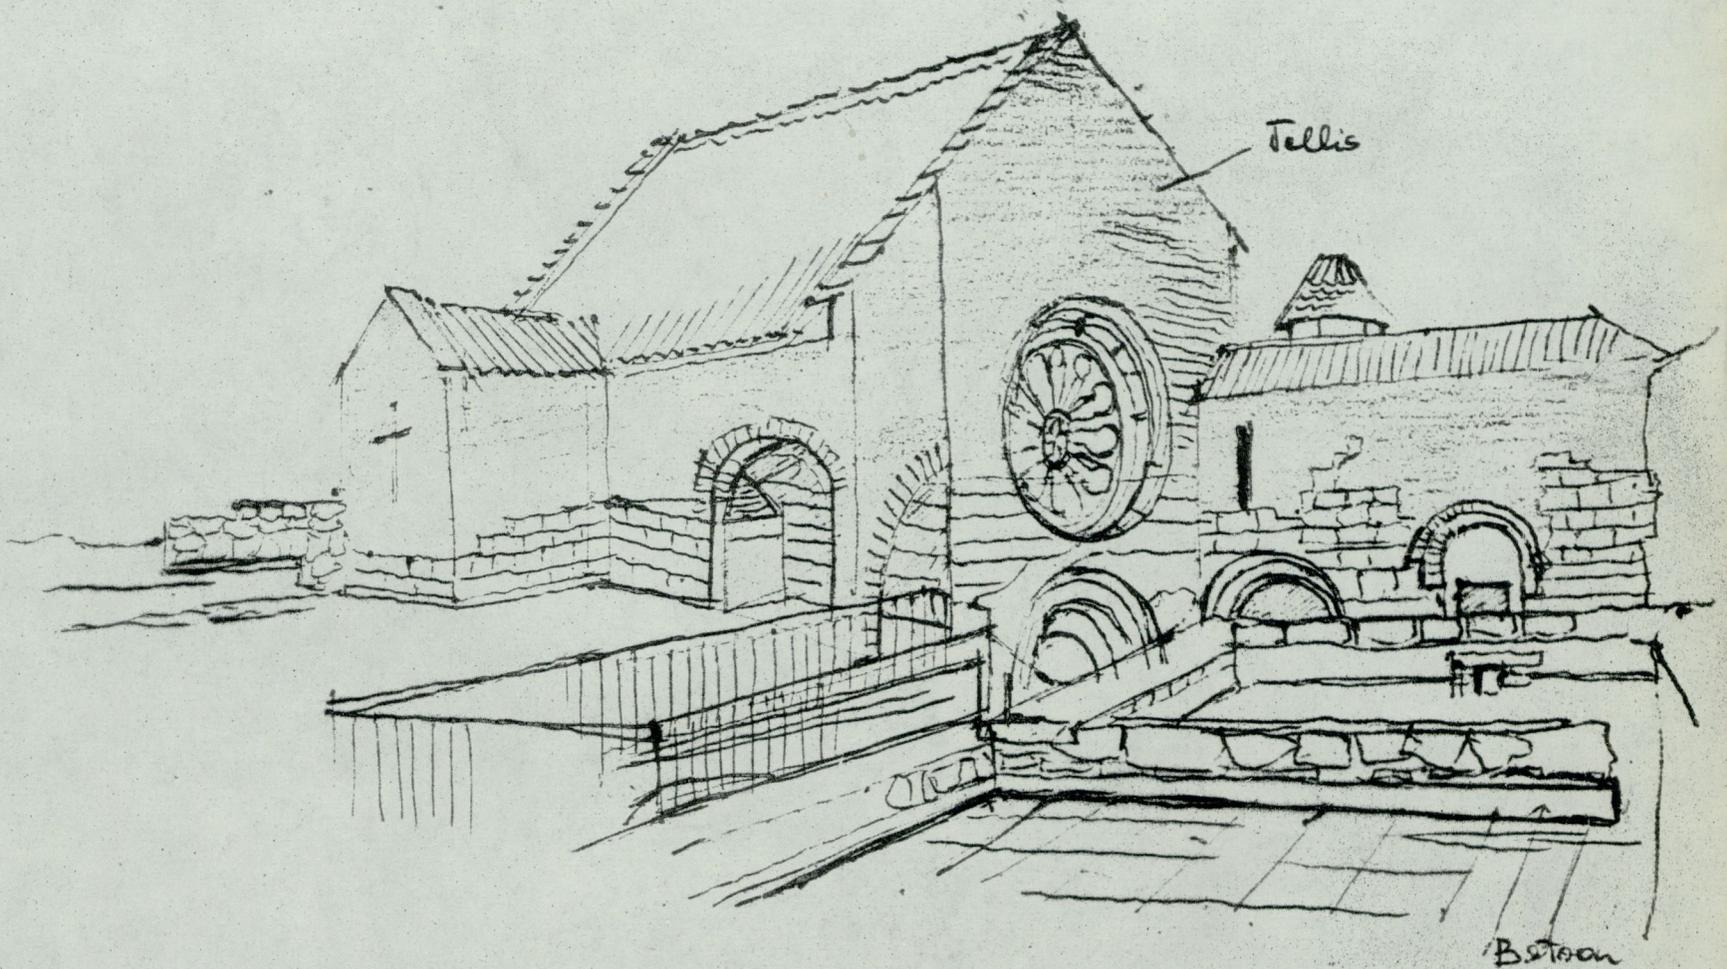
Enn plaanimil olevad müürid on elst. vanadest kividest
 bituminaalselt ja tsemendsega, märkevates vana ehitusplaani
 Roesanen toot. siimbalivite kivide järgi, satl. umbes 25%.

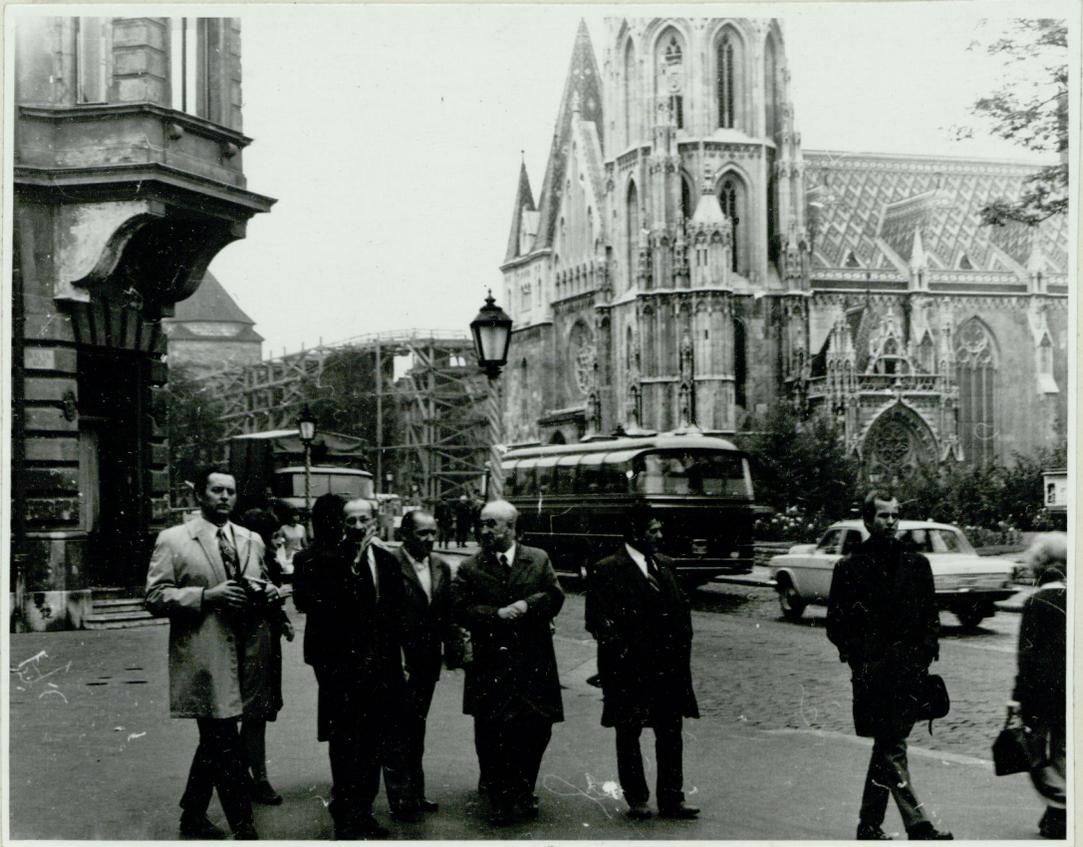
1. Andreas Heßi väljak, Püha kolmainu väljak Gootistilis (XIII-XV saj.) Matyas kiriku kõrval on taastamise-res-taureerimistellingutes dominiiklaste kiriku ja Püha-Ni-kolai kloostri varemed. Siia on projekteeritud Hilton hotelli kompleks.
2. Suur territoorium on veel täis sõjatales hävinud kunin-galossi ehitusdetaile. Paremäl näha osa taastatud hoonest.

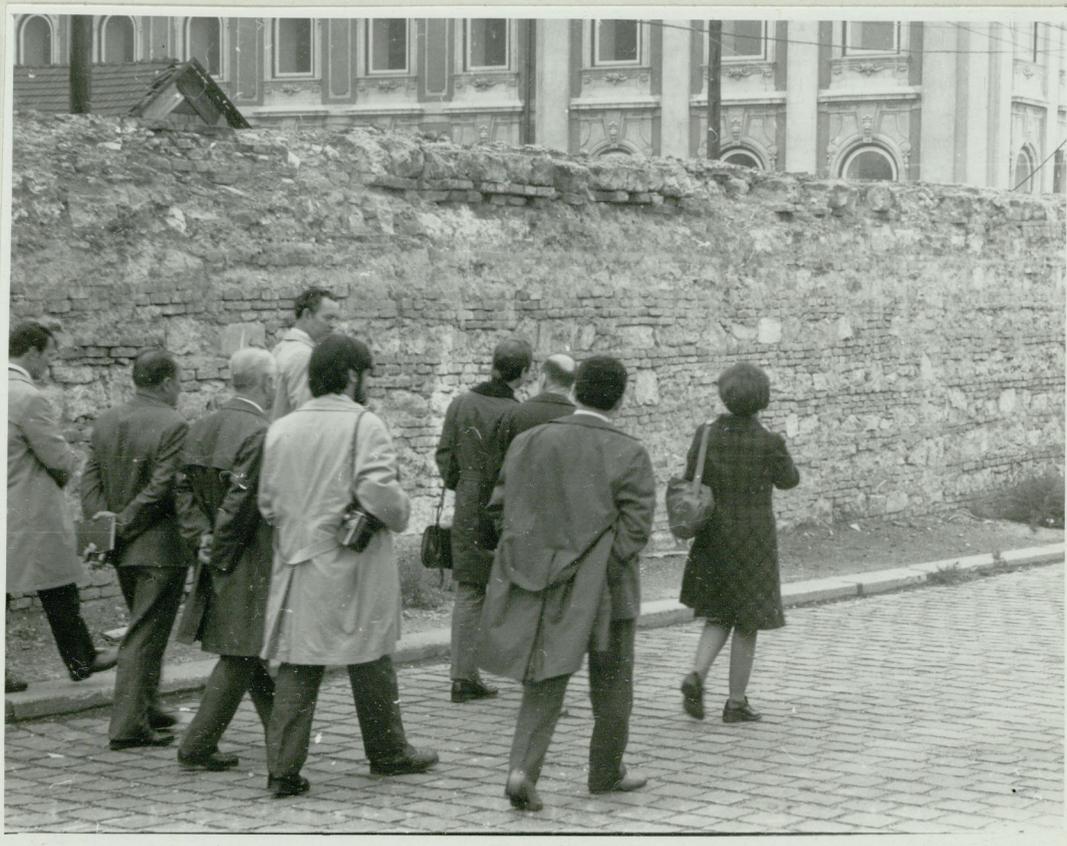
3. Sõjataules hävinud kuningalossi taastamine on Budapestis üks suuremaid käsilolevaid töid. Välisarhitektuurilt barokkstiilis lossi siseplaneering ja interjöörikuju on täiesti kaasaegne. Algses kujus eksponeeritakse osa vanu, keskaegseid müüre, detaile ja ruume. Küsimusi tekitab lossi akende kaasaegne lahendus.
4. Üks kindlustusmüüre konserveeritud kujul kuningalossi territooriumil.

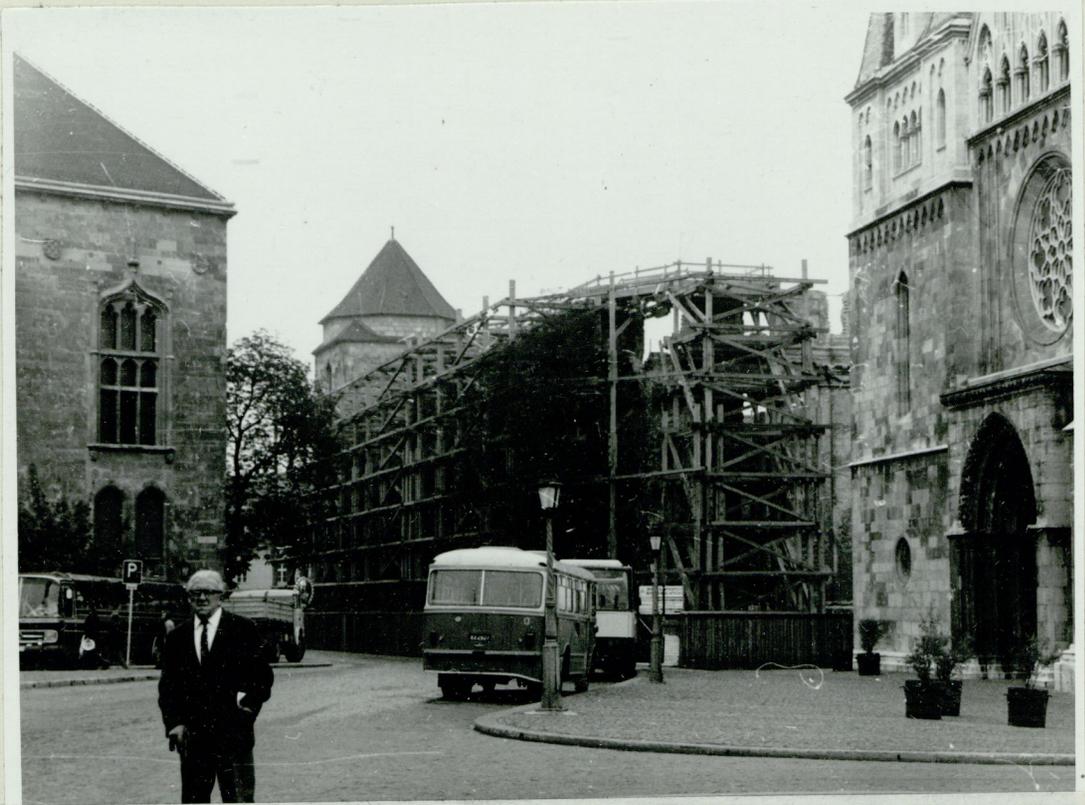
5. Püha Nikolai kirik Andriaš Hešši väljakul (XIV-XV saj.) oli türklaste ajal (1526-1676) hobusetall, pärast 1636.a. viljahoidla. Benedictuse mungaordu poolt ehitati vana torni kõrvale uus kloostrihoonete kompleks. Sõjas hävinud ehitised eksponeeritakse seotakse Hilton hotelli hoonetekompleksiga.

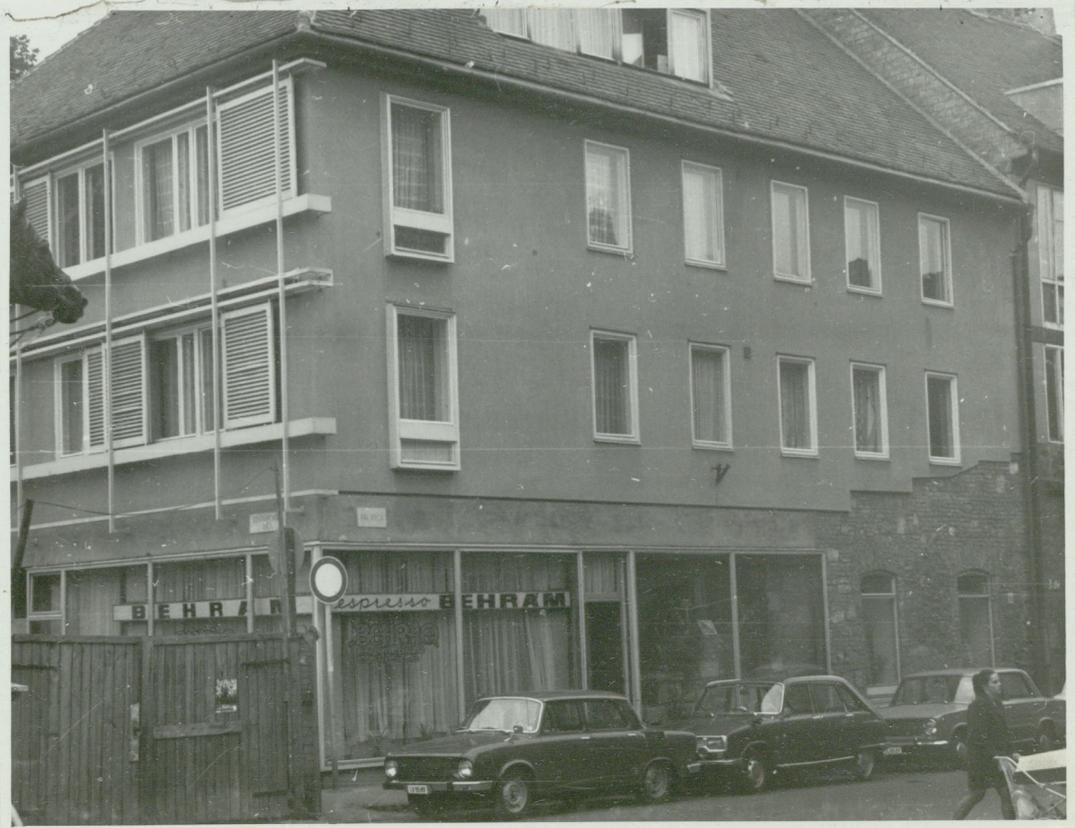
6. Uusehitus Buda linnaosas Uri tn. 30. Hoone projekteerimisel on arvestatud hoone sobivat kõrgust vanalinna teiste hoonete kõrval. Kõrge kivikatust mõjub vanalinnale omaselt. Huvipakkuv on vana müüri siidumine ja eksponeerimine.

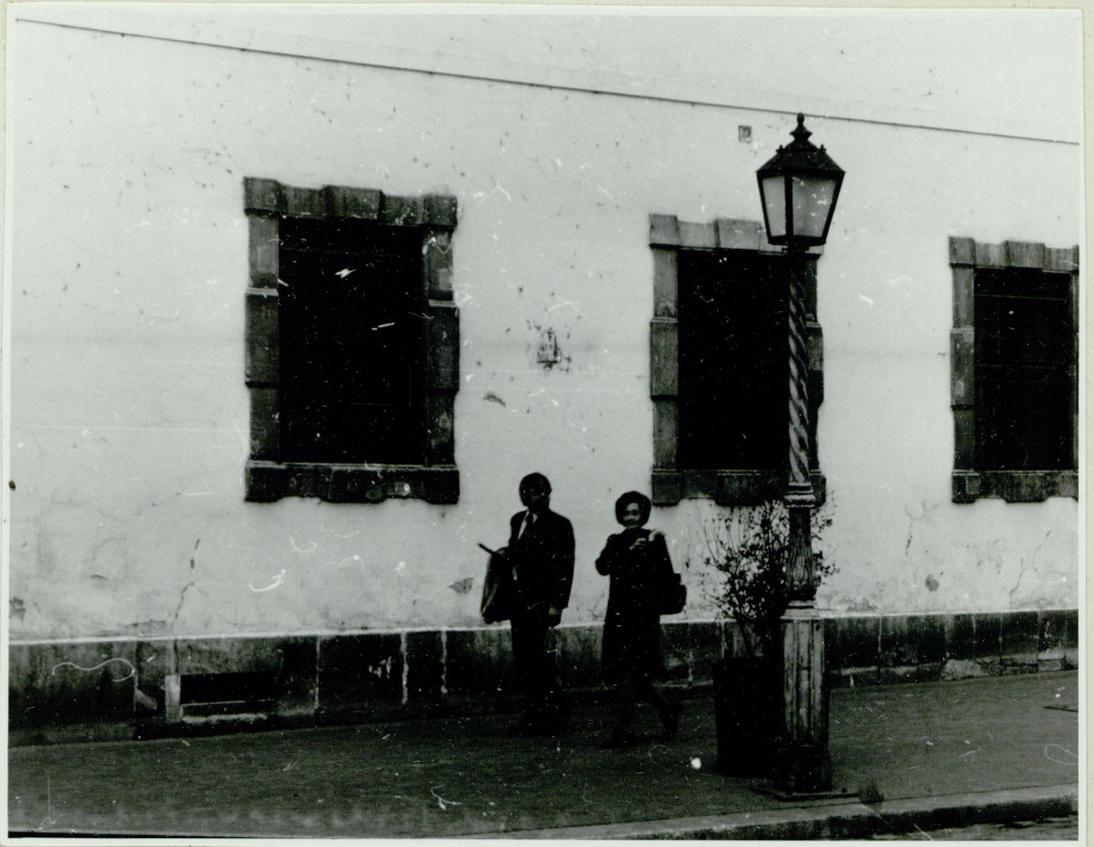
7. Laternapost Budarejoonis on tüüpiline valgusti.
Enamasti paikneb see kõnniteel.

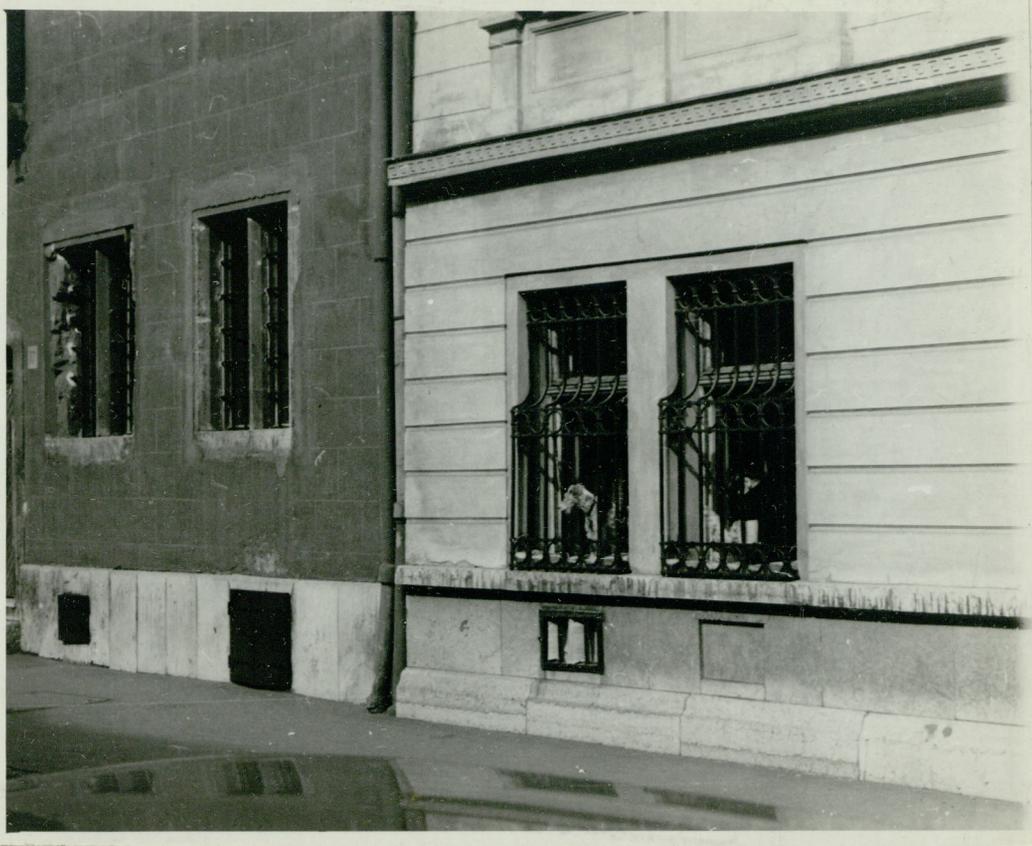
9. Kunstiliste iluvõrede kõrvgl kohtab Buda rajoonis ka palju tugevate trellidega aknaid.

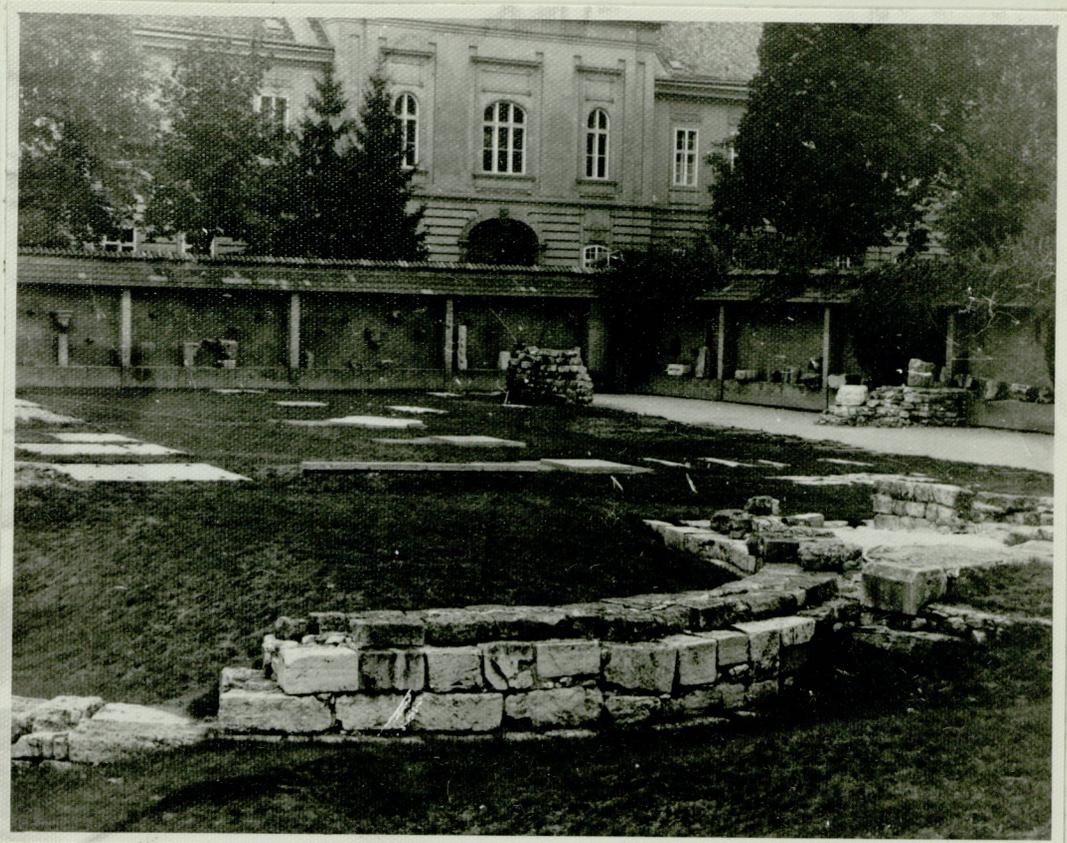
13. Székesfehérvár. Esiplaanil kiriku plaani moodustavad müürisäilmed. Tegiplaanil näha 1938.a. ehitatud lapidearium.

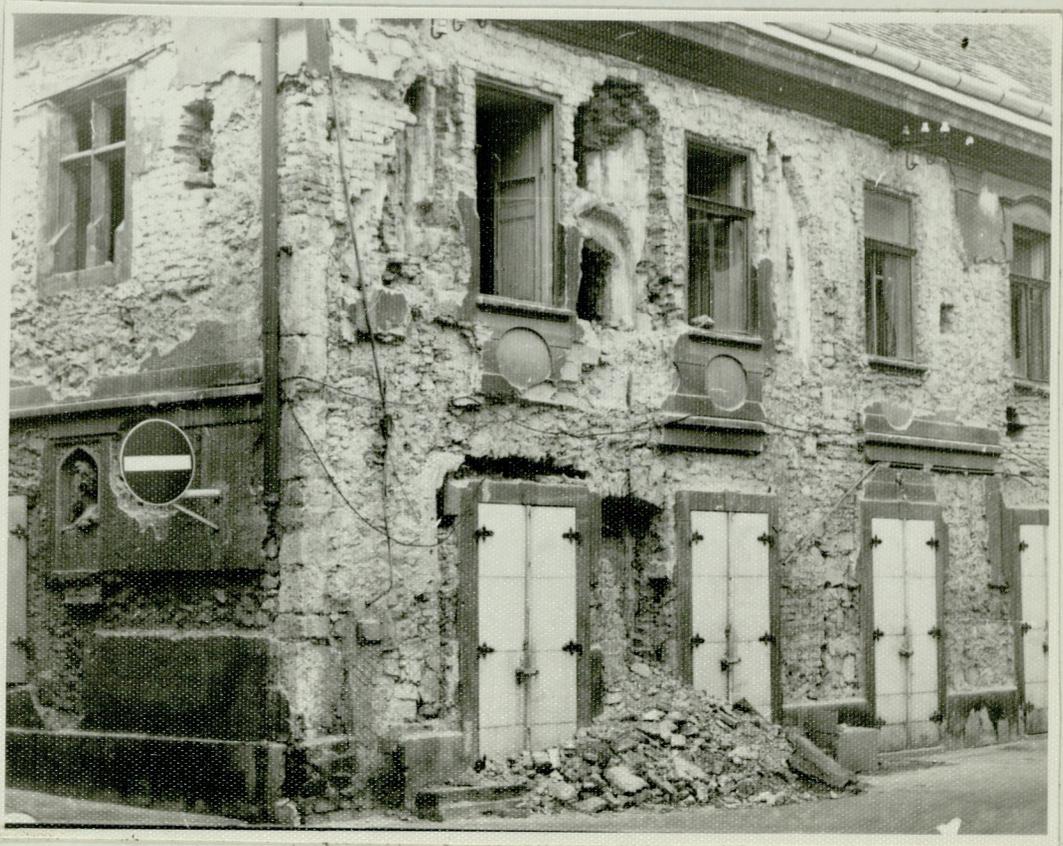
14. Siit koorub välja vanima elumaja arhitektuur. Tsopfarhitektuuri krohvikajunduse all on palju gooti ehitusperioodi jälgi.

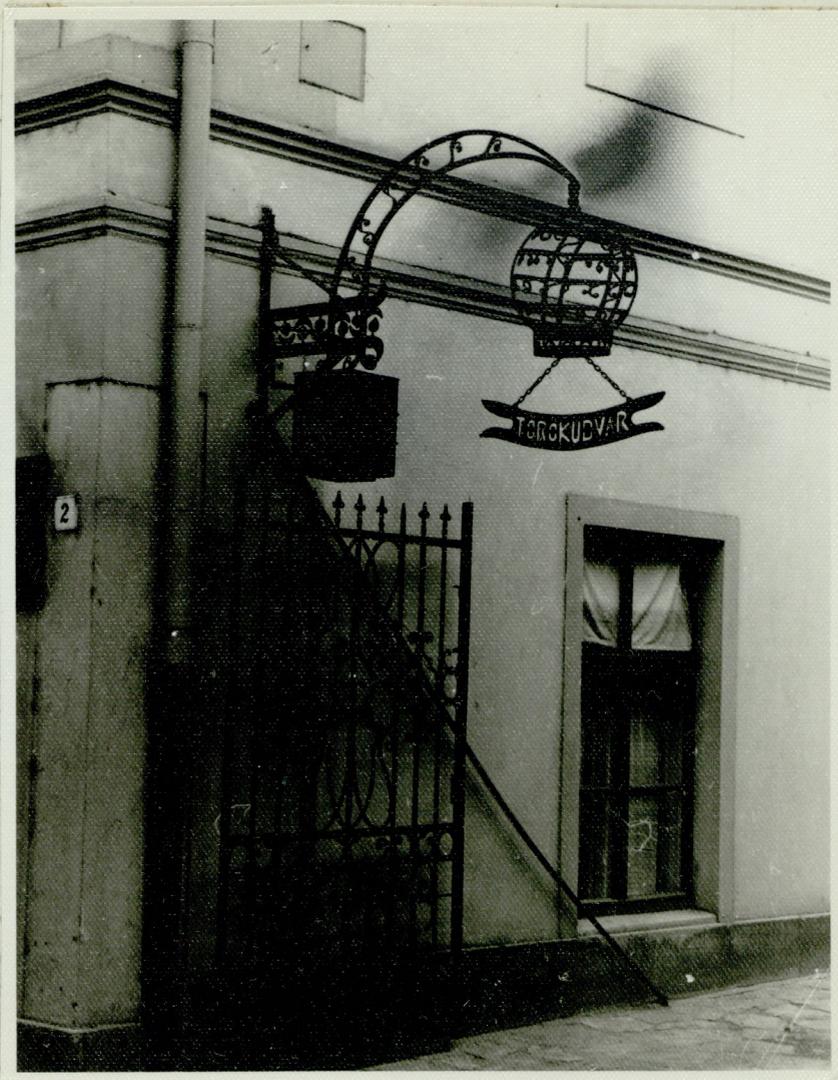
15. Székesfehérvár. Tűiskomplekt uusi sepiseid: rippilt, latern ja Mõrevärv.

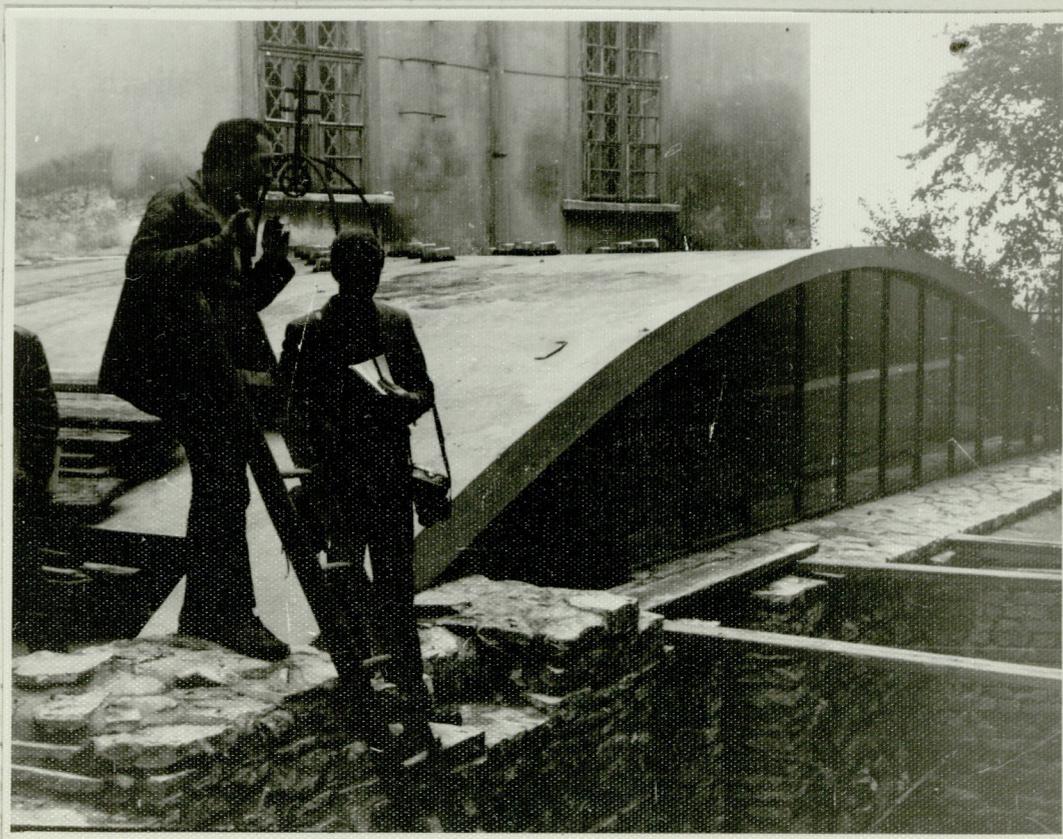
16. Veszprém. Püha Georgi kabeli väljakaevatud ja eksponeeritud müürifragmendid on pealt kaitsitud raudbetoonist keerikkatusega.

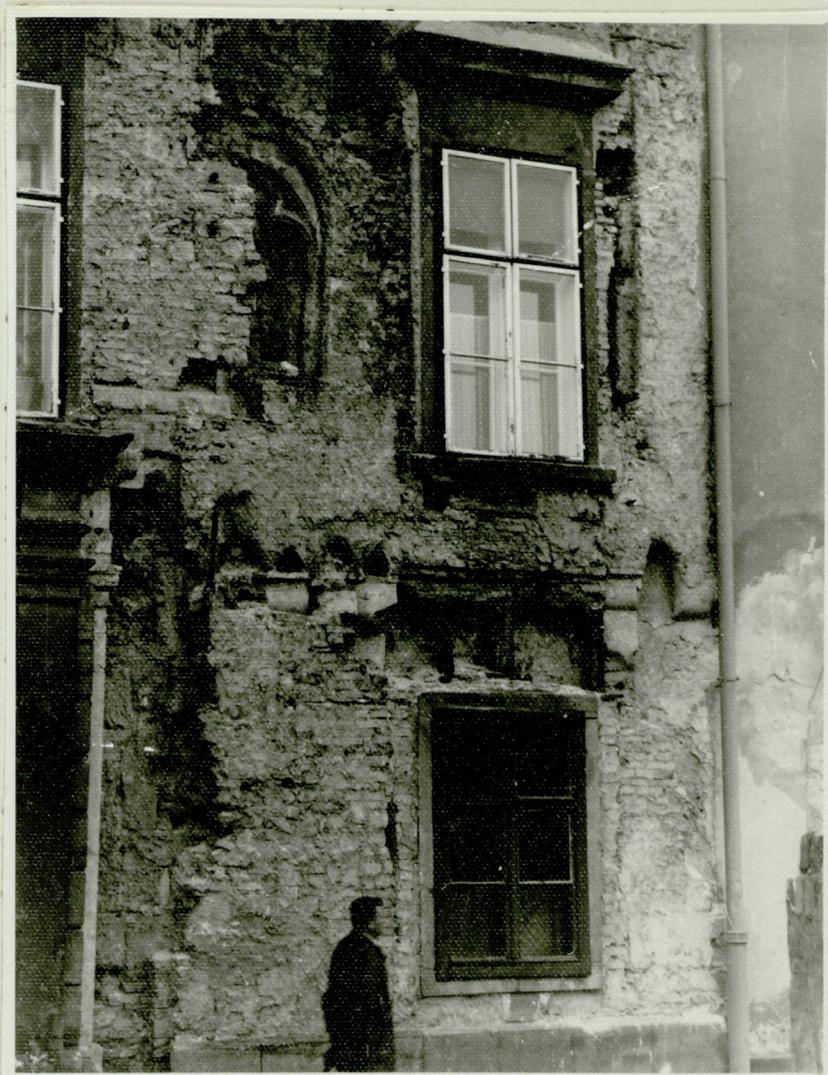
21. Sopron. Hilisema fassaadikujunduse alt on leitud gootistiilis ehitusfragmente.

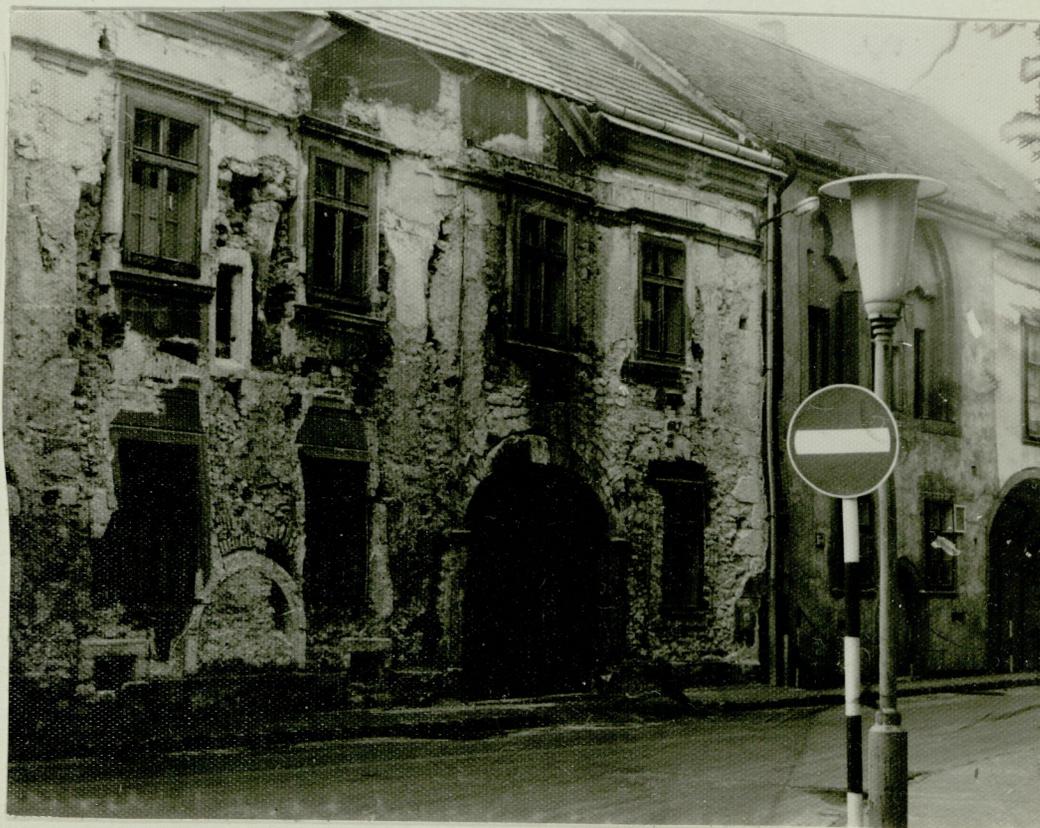
22. Sopron. Hoone fassaad paljude ehitusjälgedega. Kaas-
segne laternapost ei taha midagi sobida vanalinna
miljööga.

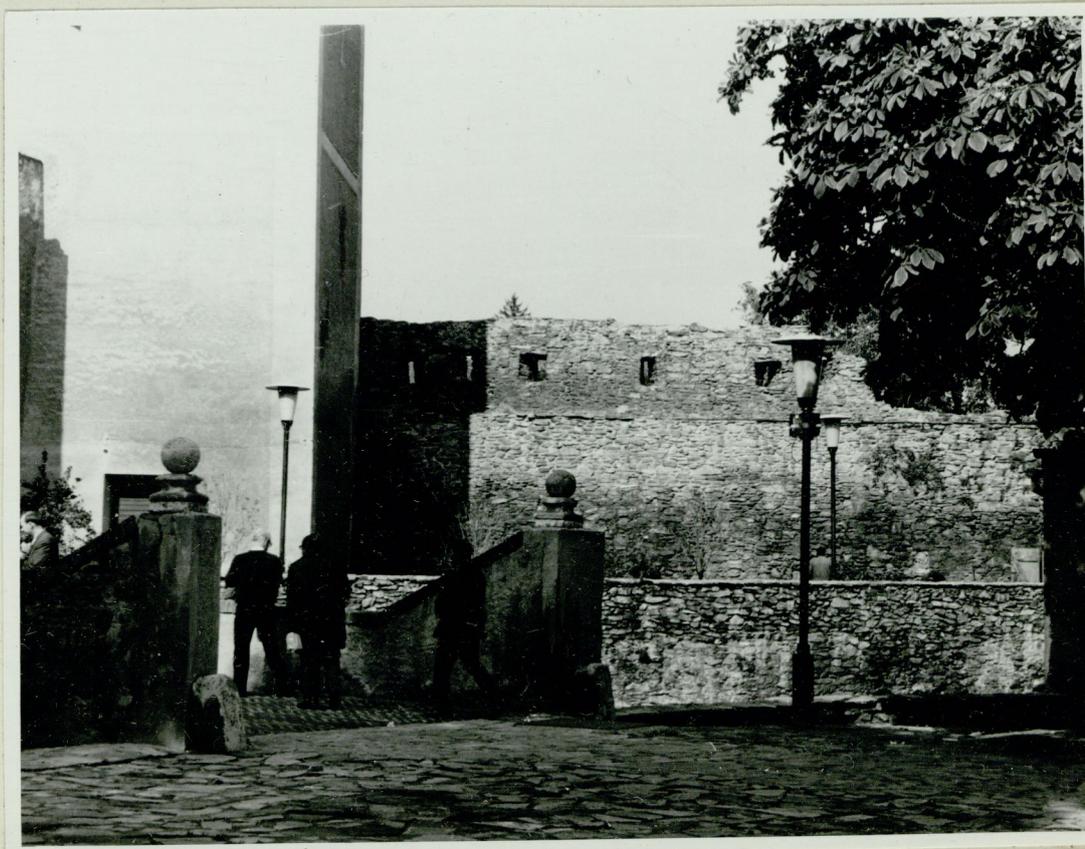
26. Kőszeg. Kindlustatud lossi ringmüüri üks osa. Müüride välispind on tihedalt ja puhtalt kivi-kivilt vungitud.

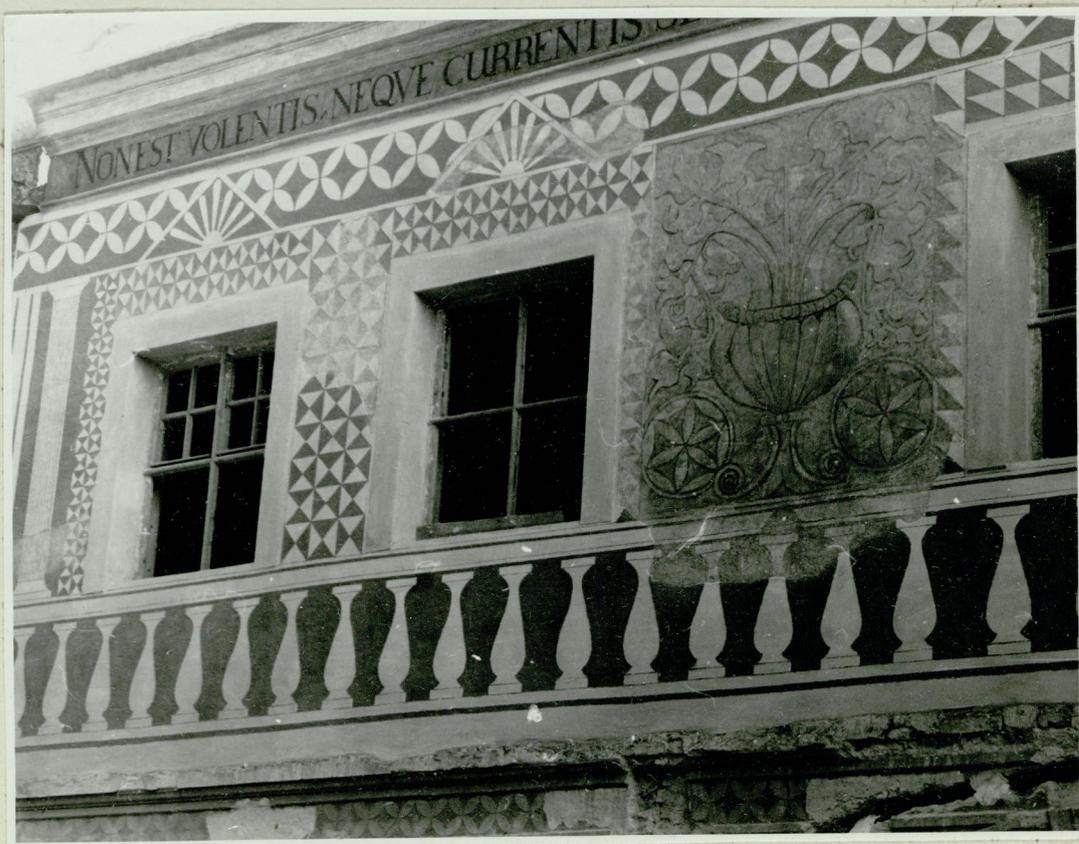
28. Kőszeg. Scrafitotehnikas seinaornamentide restau-
reerimine ühel linnamaja fassaadil.

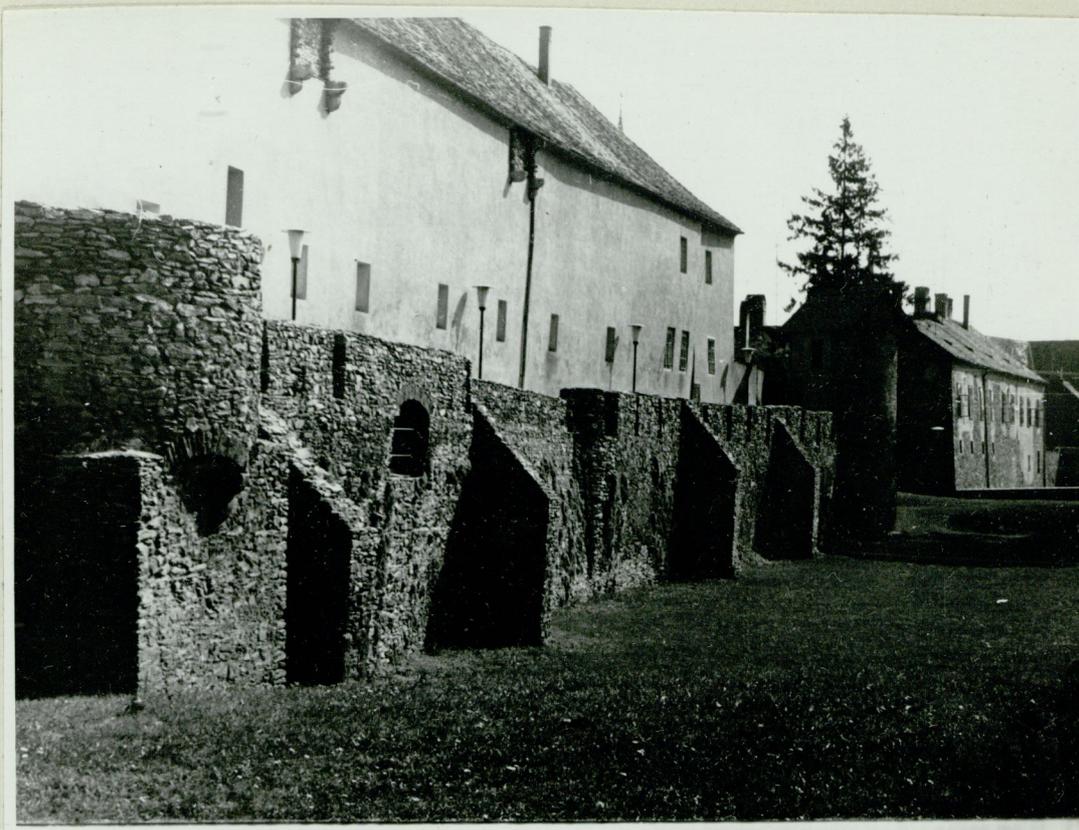
29. Kőszeg. Kindlustatud lossi (XIII saj. II pool)
konserveeritud ringmüür.

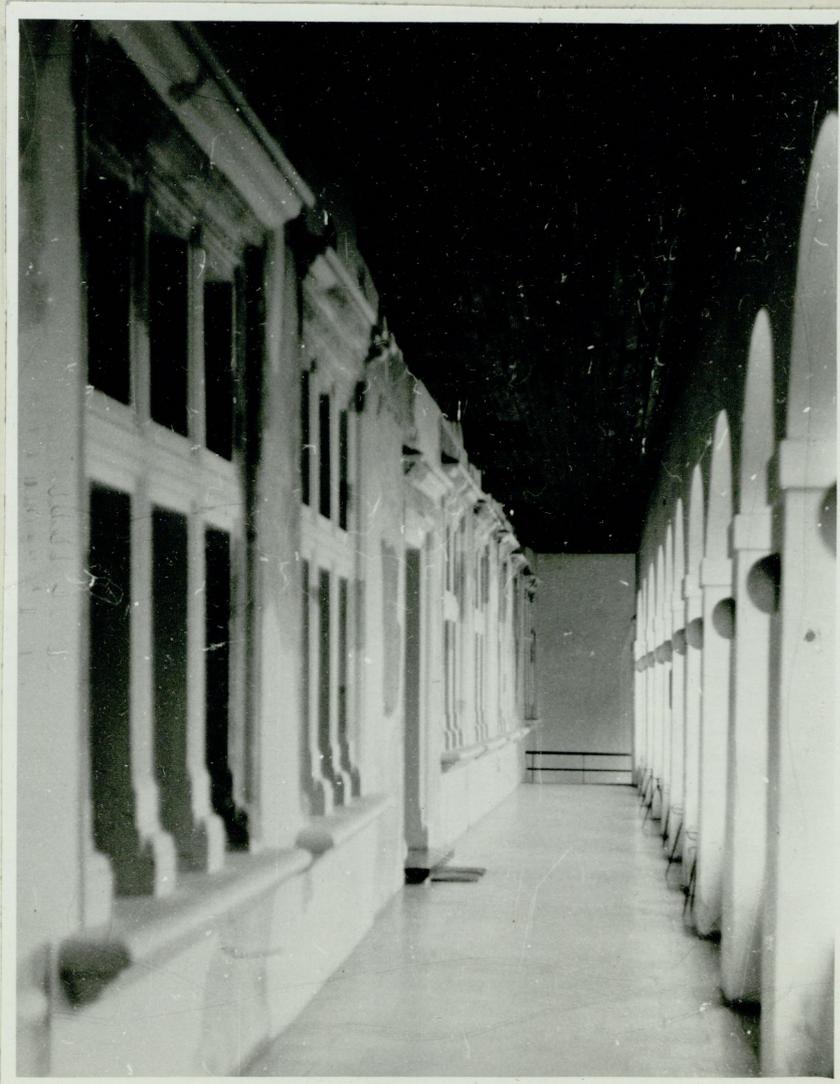
30. Lossi hoovi II korruse ring-gallerii, lagi tsastatud
laudadega.
