OBJEKT: Võnnu kirik

Võnnu kiriku inspekteerimise  
aruanne 20. juunist 1974.a.

A r u a n n e

Võnnu kirikuhoone inspekteerimisest

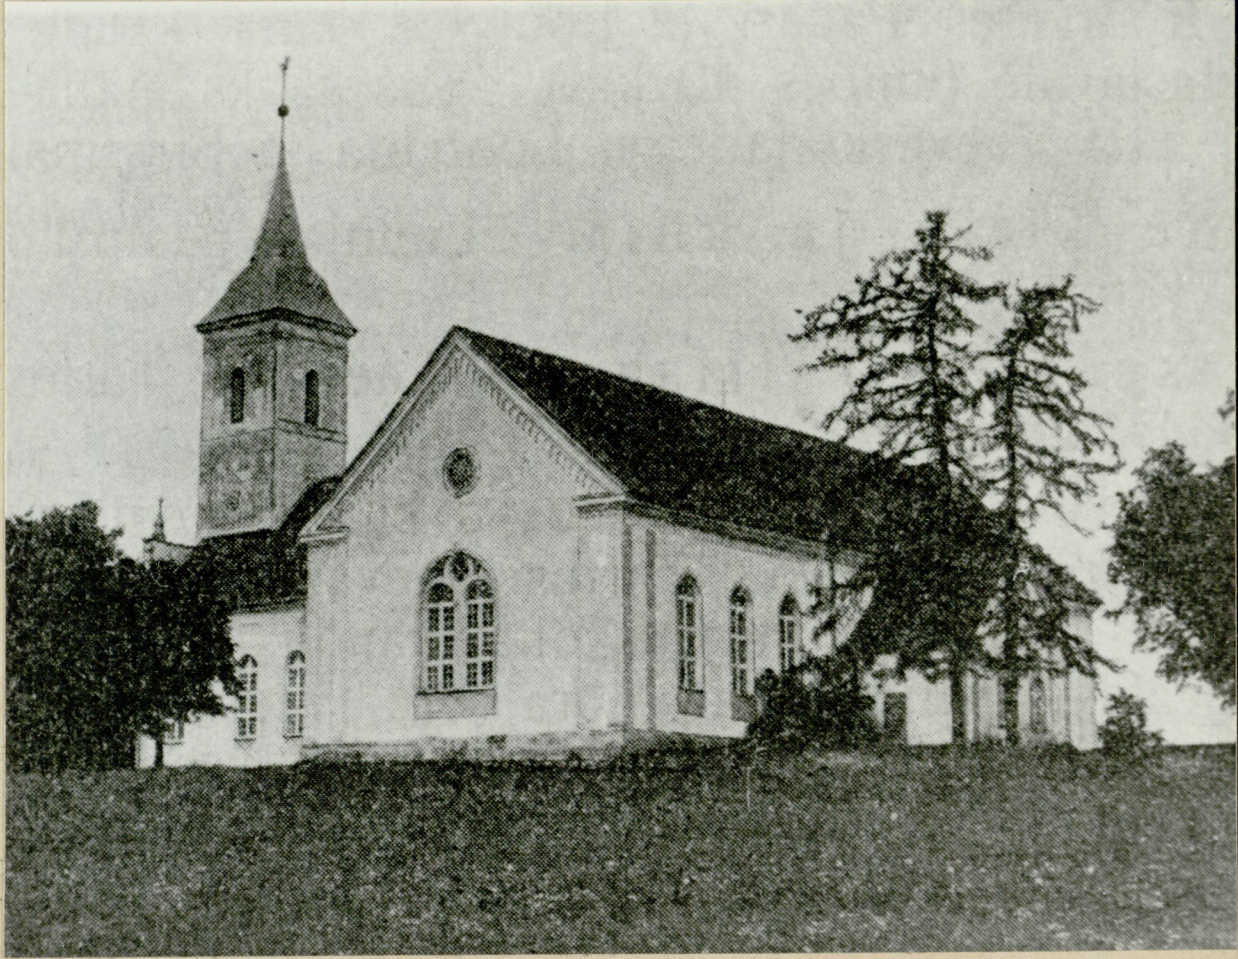
1. Väenna kirik kagust. E. Witoff'i foto 1920.a-te algult.  
Repro raamatust Tartumaa. Maadeteadusline, majandusline  
ja ajalooline kirjeldus. Tartu, 1925. Joon.158.
2. Vaade kagust. Foto V. Raam, 1974.
3. Vaade pikihoone lõunaseinale läänest. Tagaplaanil rist-  
hoone lõunatiib. Foto V. Raam, 1974.
4. Üldvaade pikihoone ja risthoone lõunapeelsele välisnur-  
gale koos piirkonnaga, kust krohvkatte on ulatuslikult  
varisenud. Foto V. Raam, 1974.
5. Detailvaade motiivist fotol nr.4. Näha pooleldi krohv-  
katte varjus oleva ümarkaarsete portaali idapeolne külg.  
Foto V. Raam, 1974.
6. Vaade läänest läbi puude lääneportaalile. Foto V. Raam,  
1974.
7. Vaade kagust pikihoonele. Foto V. Raam, 1974.
8. F. Trescorni monument Boredino kangelasele R.v. Nolckenile.  
Foto V. Raam, 1974.
9. Detail F. Trescorni monumendist. Foto V. Raam, 1974.

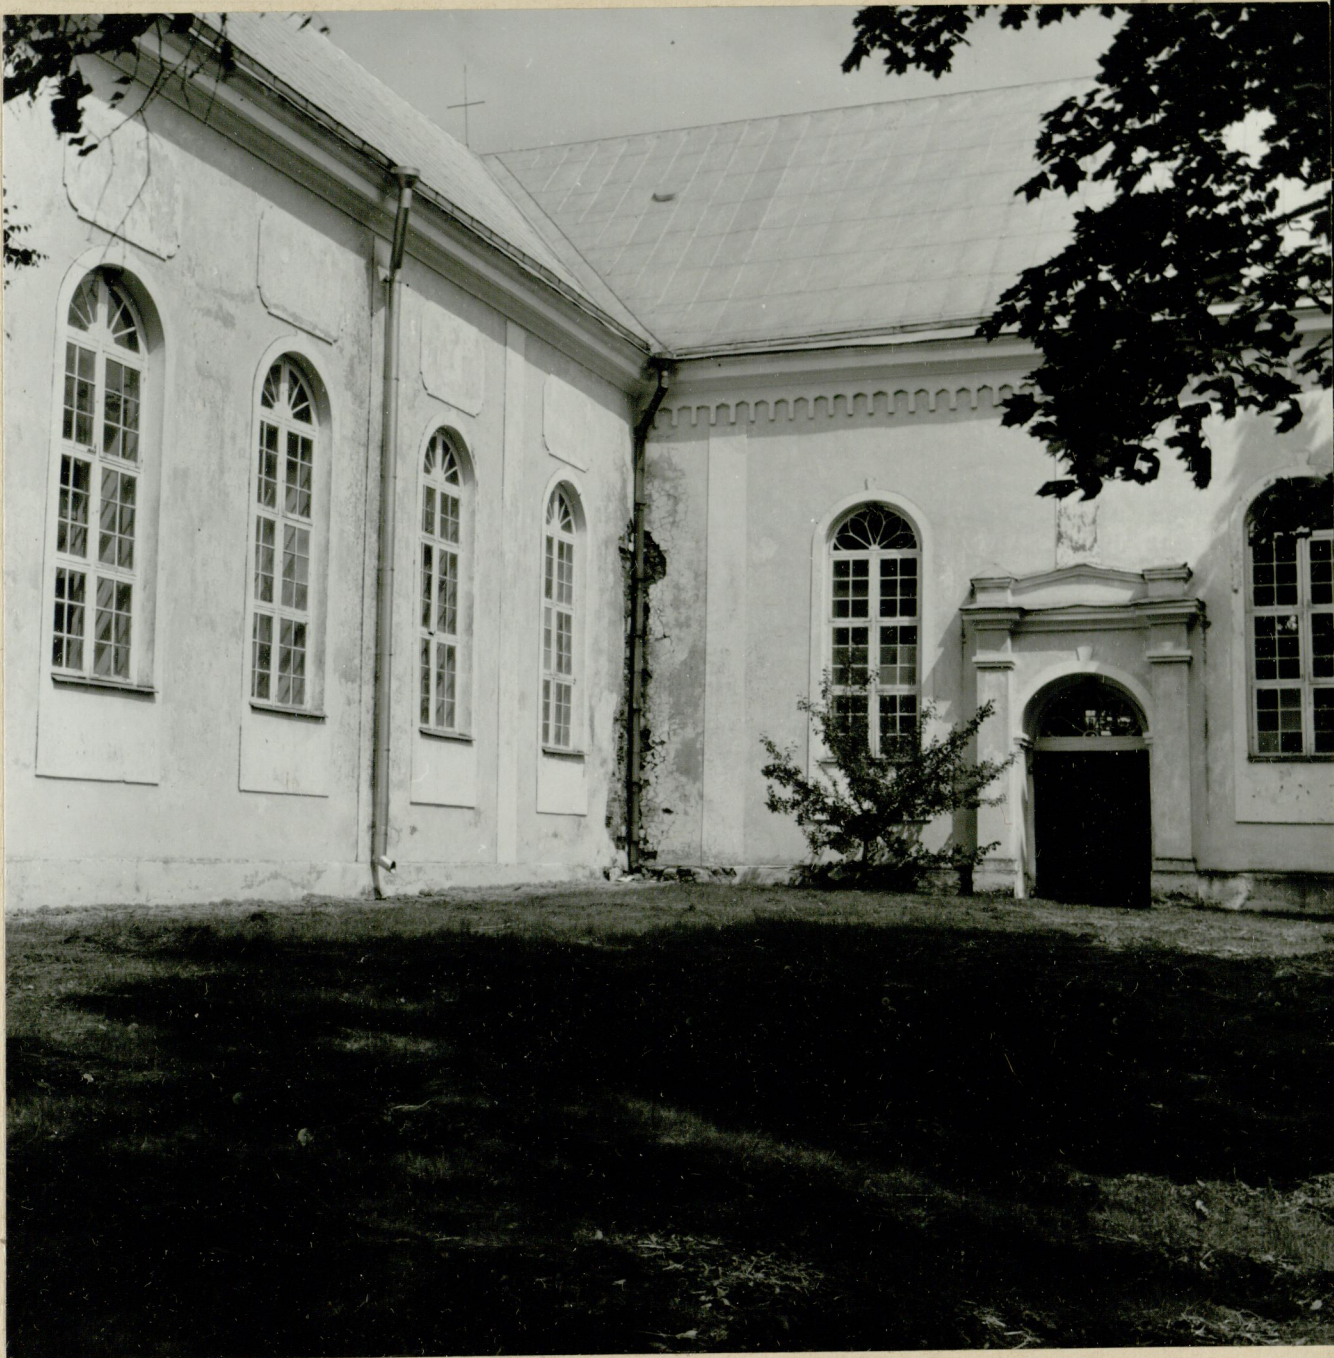
Kohapeal hoone olukorraga tutvudes selgus: pikihoone ja risthoone lõunapoolse välisnurga piirkonnas on katustelt voolanud vihma- ja ülemineku perioodidel lumest ning jääst tekkinud sulamisvee tagajärjel suur osa krohvkattet välisseinelt varisenud. Krohvkatte kaotanud seinapind küünib laiuti peariimetrini ja hõlmab kõrguti kogu seinapinna. Paljendunud seinavastlemisel ilmnes vaieldamatu tõena, et seinamüür on keskaegne ning ehitatud põllukividest ja suureformaadilistest keskaegsetest tellistest. Tüüpiliselt keskaegne on ka tellistevaheliste vaukide tehniline ning kujunduslik iseloom.(kelu otsaga ühtlaselt puhteks tõmmatud ning osab kohati servaharja). Eriti huvipakkuv on kõnesolev seinalõik krohvi alt paljendunud ümberkaarse portaali tõttu, mis on keskaegset päritolu ja kinnimüürituna suhteliselt hästi säilinud. Lihtne ümberakujuline portaalikaar on profileerimata ning kaunistusteta. Ta on laotud eelpool mainitud suurtest vanadest tellistest ning silmapaistva hoolikuse ning kvaliteediga ka vaugitud. Osa parempoolsest palendist (vasakpoolne on krohvkatttega varjatud) kannab hilisaegse paranduse jälgi. On ilma pikemata

selge, et tegemist on keskaegse portaaliga ja et praeguse kiriku põhiline ehituskehend kuulub keskaega. Kiriku krohvkatte parandamisel oleks vajalik kõnesolev portaal krohvist täielikult puhastada, sõddistada ja pildistada. Tuleks leida võimalusi portaali palendseinte purunenud kohtade restaureerimiseks (soovitatav suurte tellistega, mida tõenäoliselt on võimalik hankida VRV Tartu osakonnalt). Pärast portaali väliskülje korrastamist oleks soovitatav katta krohviga täitemüritise pind portaaliga piiratud osas, kuid väljaspool portaali viia uus krohvkate täpselt portaali tellisteni. Lõpptulemuseks peab korrastatud tellisportaal jääma punaka-värvilise arhitektuurielemeendina eksponeeritaks kiriku lõunaseina üldiselt valges raamistuses. Uue krohvkatte serv eksponeeritava portaali juures peab olema kujundatud täpselt ning puhtalt kulgeva joonena.

Portaali kohal paljandunud oletatava aknaava servajoone eksponeerimisvõimaluse küsimust on võimalik lahendada pärast krohvkatte ulatuslikumat eemaldamist ja kõnesoleva müüripinna põhjalikumat analüüsi, mida on võimalik teha ühenes vastavalt tellingutelt.
