OBJEKT: Kingissepa rajoon, Kingissepa linn,
vaekojahoone, Tallinna tän.23

ŠIFFER NR. 331/75

TEOSTAJA: Vabariiklik Restaureerimisvalitsus

Kuressaare vaekojahoone
ehitusajalooline õiend.

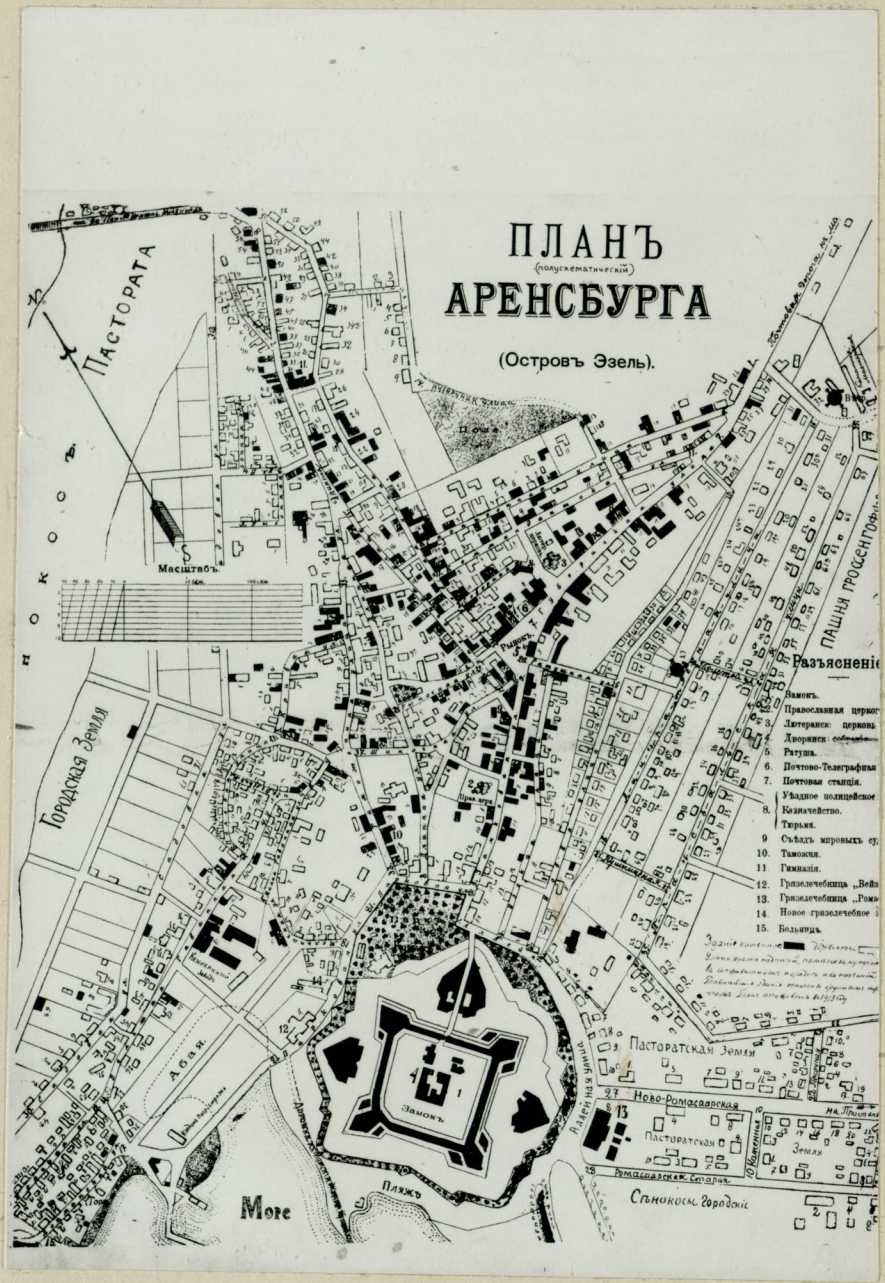
1912 27

3.12. Viiskümmend aastat hiljem (1913) on valmistatud linnaplaan,¹⁵⁾ mis näitab kõnesolevas kvartalis olevat 7 kivihoonet ja 4 puithoonet (vt. foto 27). Kivihoone - vaekojahoone (nr.7) on sel ajal veel postijaama käsutuses, kõrvalasuvas kubernerimajas (tollal Artur Grassi majas, nr.6) on aga nüüd postkontor.

27. Kuressaare linna poolskemaatilise plaan a.1912-1913, orig. RAKA-s, neg.VRV arhiivis, repro R.Valdre 1969/1975 N-11719/2
28. Kuressaare plaan aastast 1803. Väljavõte ~~UJBA~~ plaani fotokoopiast, repro M.Kersna, 1975 N-13269A
