EESTI NSV MINISTRITE NÕUKOGU RIIKLIK EHTUSKOMITEE
VABARIIKLIK RESTAUREERIMISVALITSUS

OBJEKT: Paide rajoon, Sargvere mõisahoone

Sargvere mõisa
ajalooline õiend

TALLINN 1977.

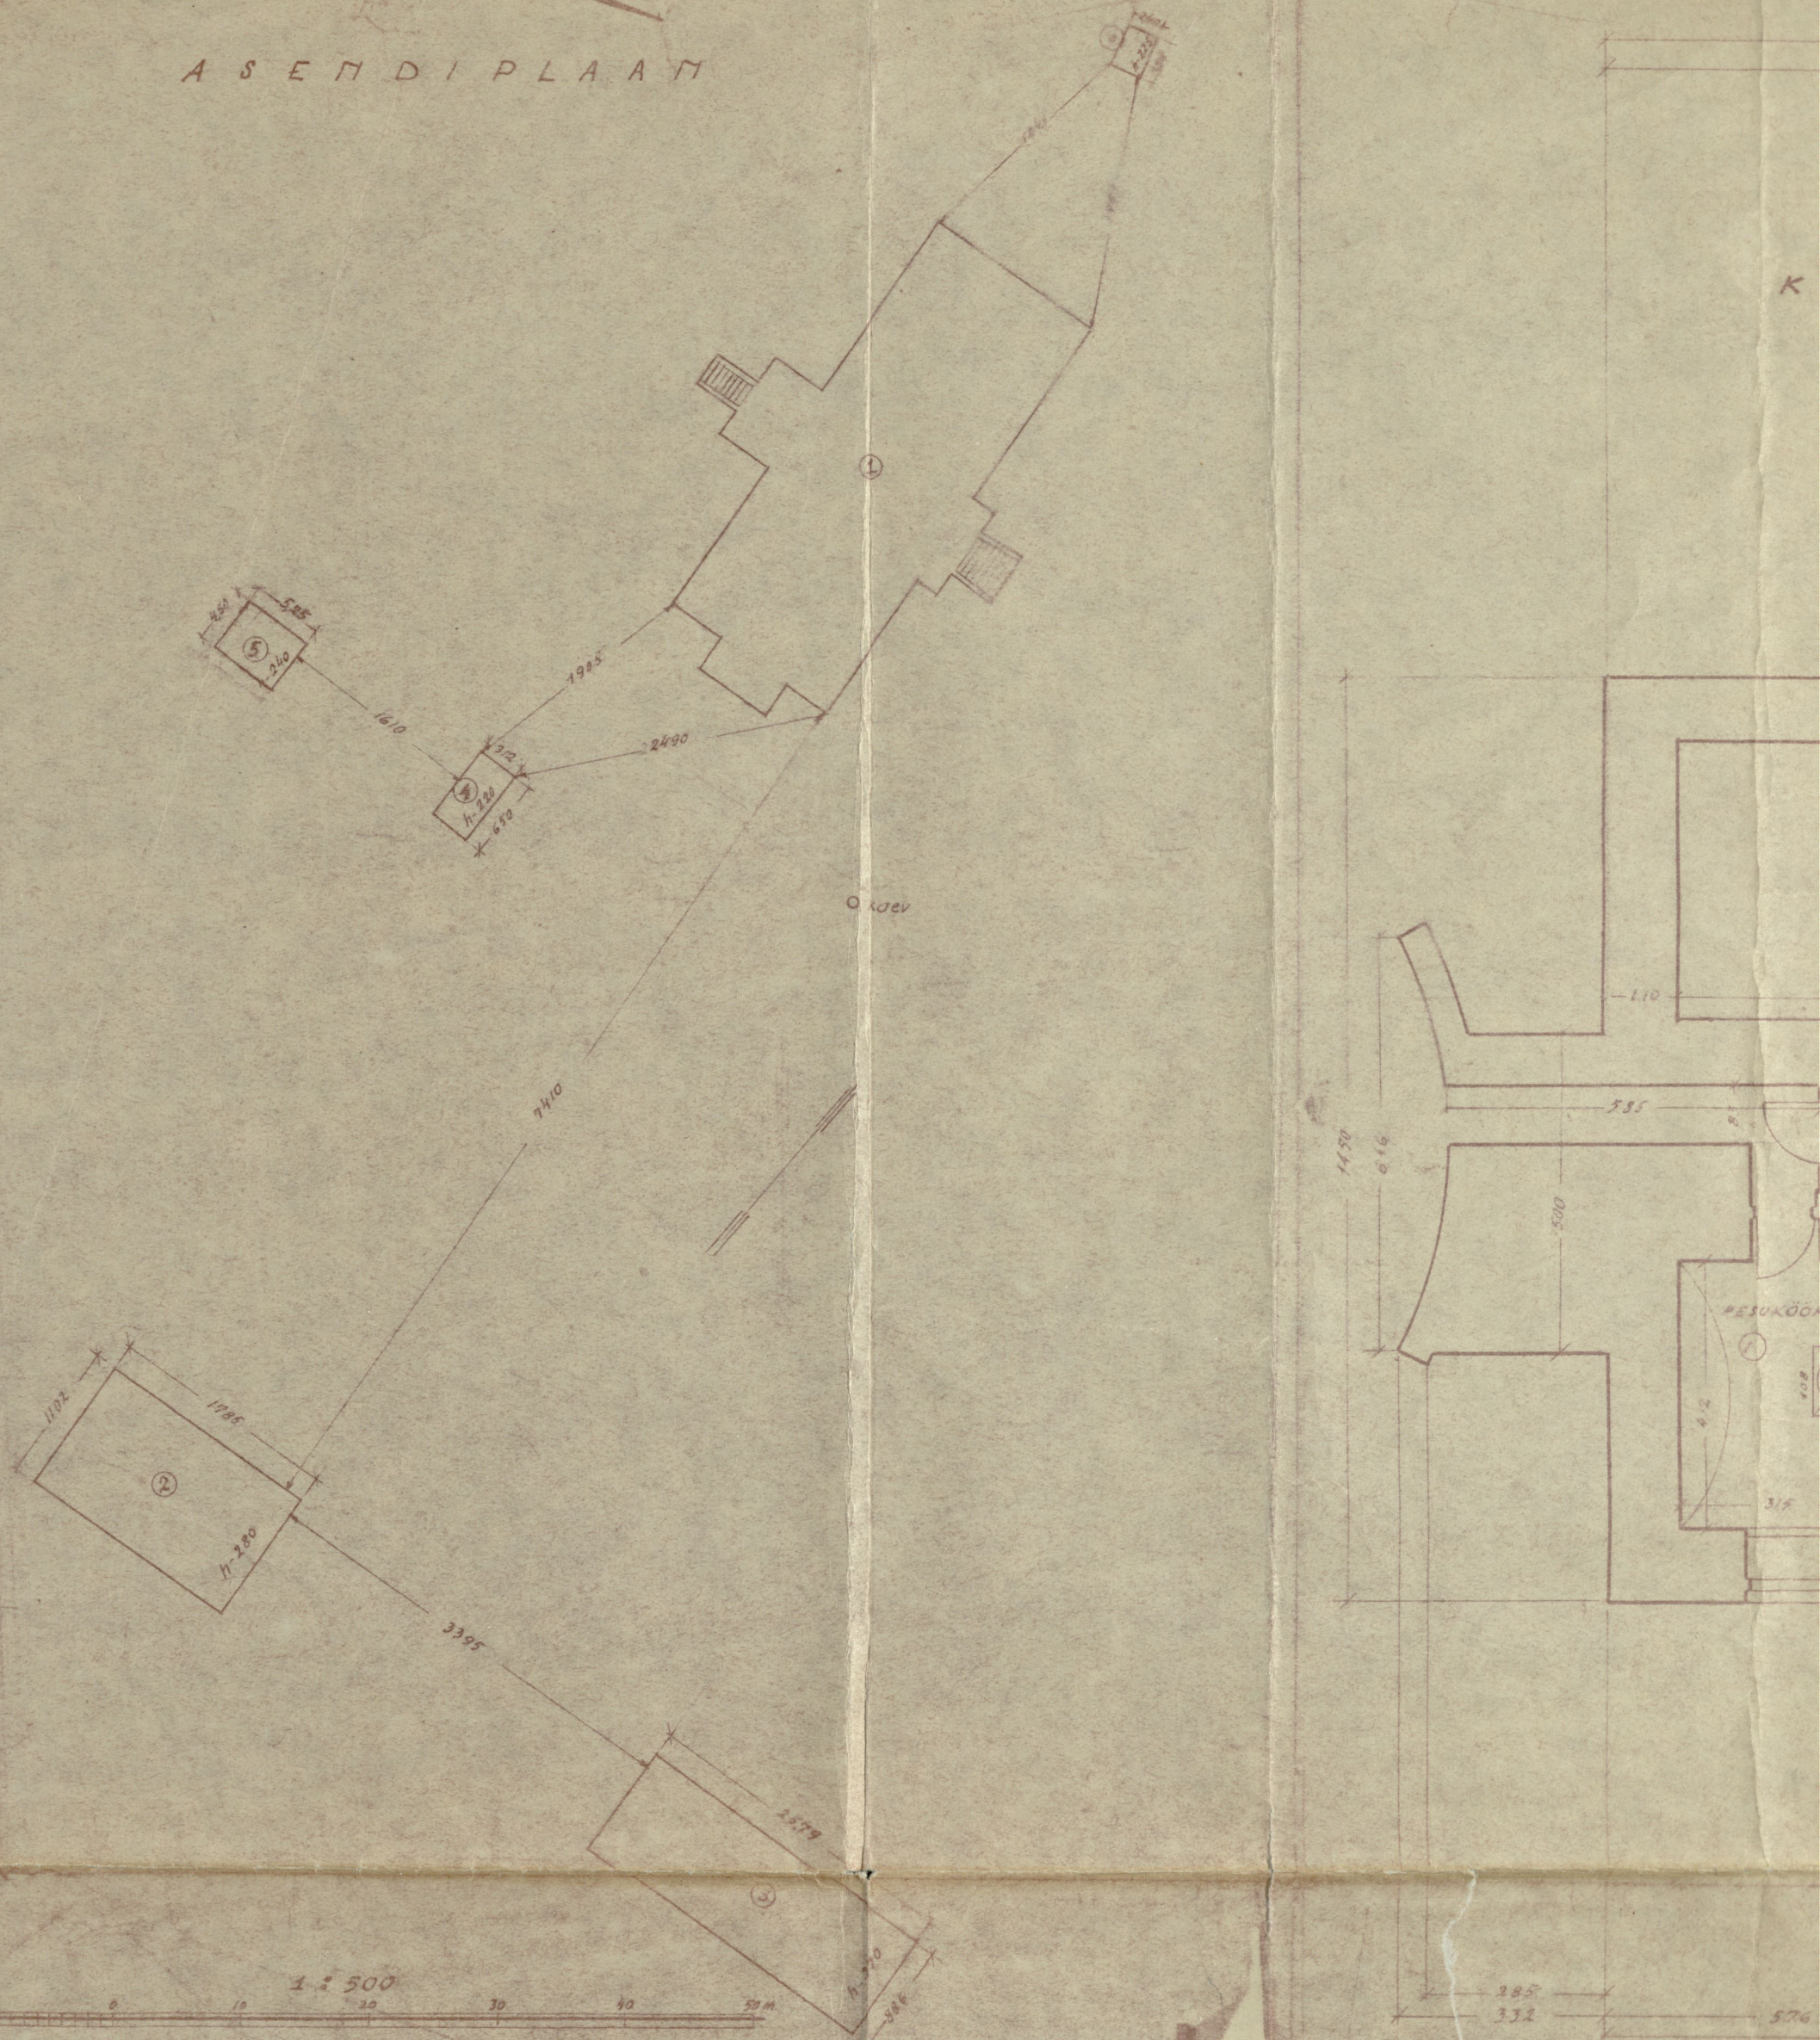
A S E N D I P L A A N

SARGVERE MITTETÄIELIKU KESKKOOLI MAJAVALDUSE PLAAN

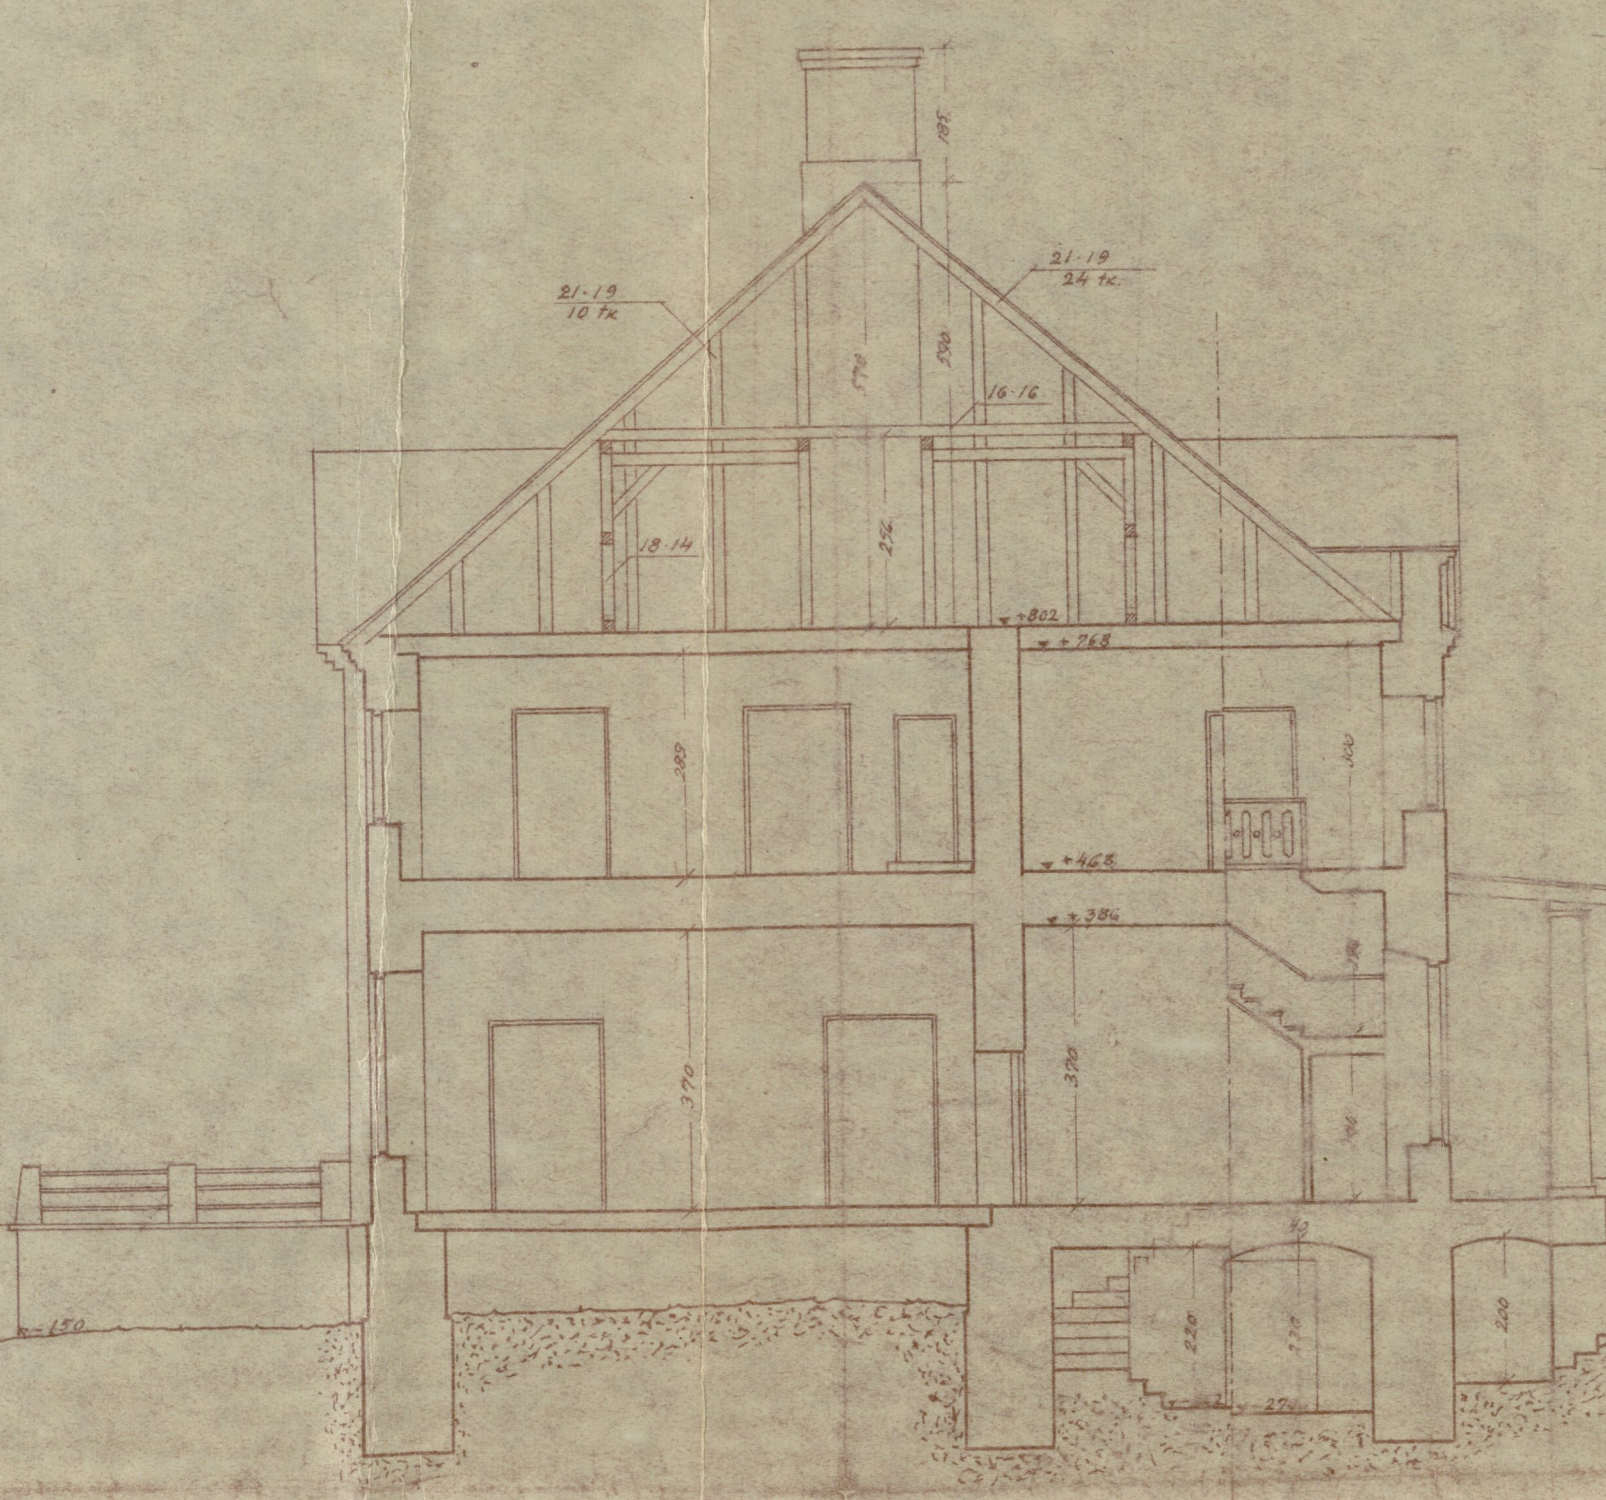
L Ö I G E A - B

+1577
 +1392
 +1044
 +776
 +749
 +686
 +534
 +340
 +90
 +16
 +3.30 vundamendi sokkel
 -44
