OBJEKT: Tartu Toomkirik

Tartu toomkiriku pikihoone ja  
lääneosa ehitusajalooline uurimus.

Kõide I - B

Fotod 1 - 57

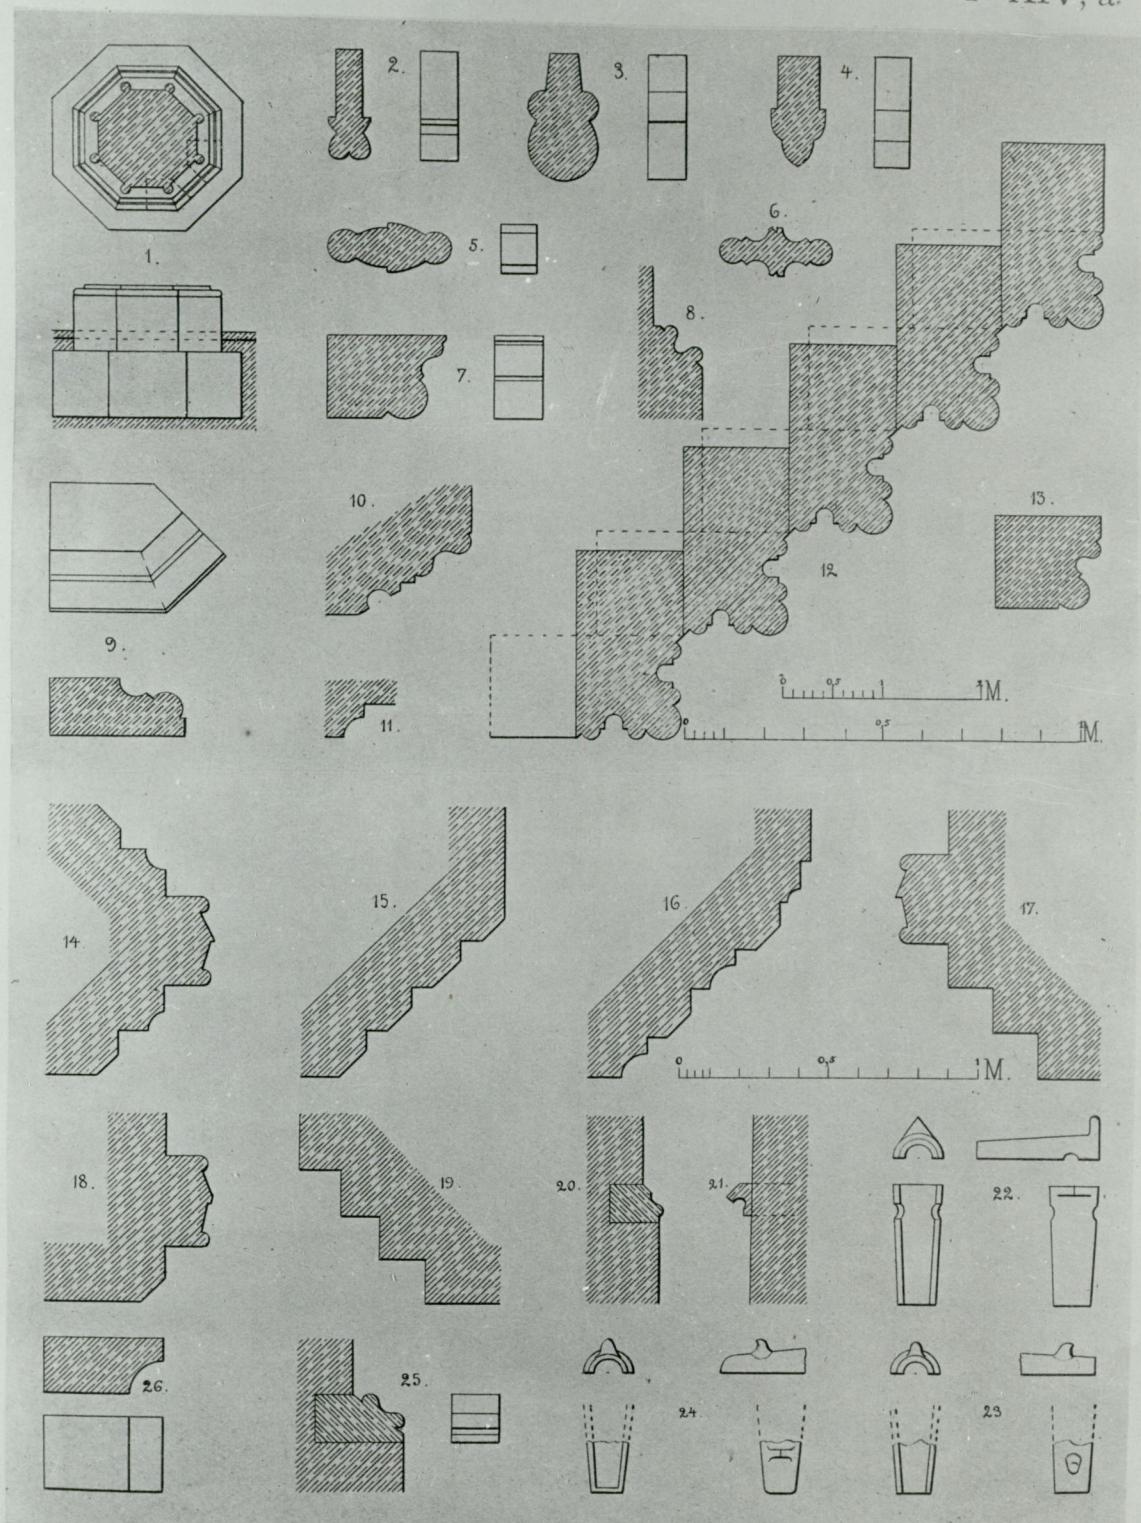
DORPATER DOM. FORMZIEGEL UND DACHSTEINE.

24. Profiil- ja katusekivid. R. Guleke.
25. Põhiplaan. W. Neumanni rekonstruktsioon.
26. Läänevaade. W. Neumanni rekonstruktsioon.
27. Lounavaade. W. Neumanni rekonstruktsioon.

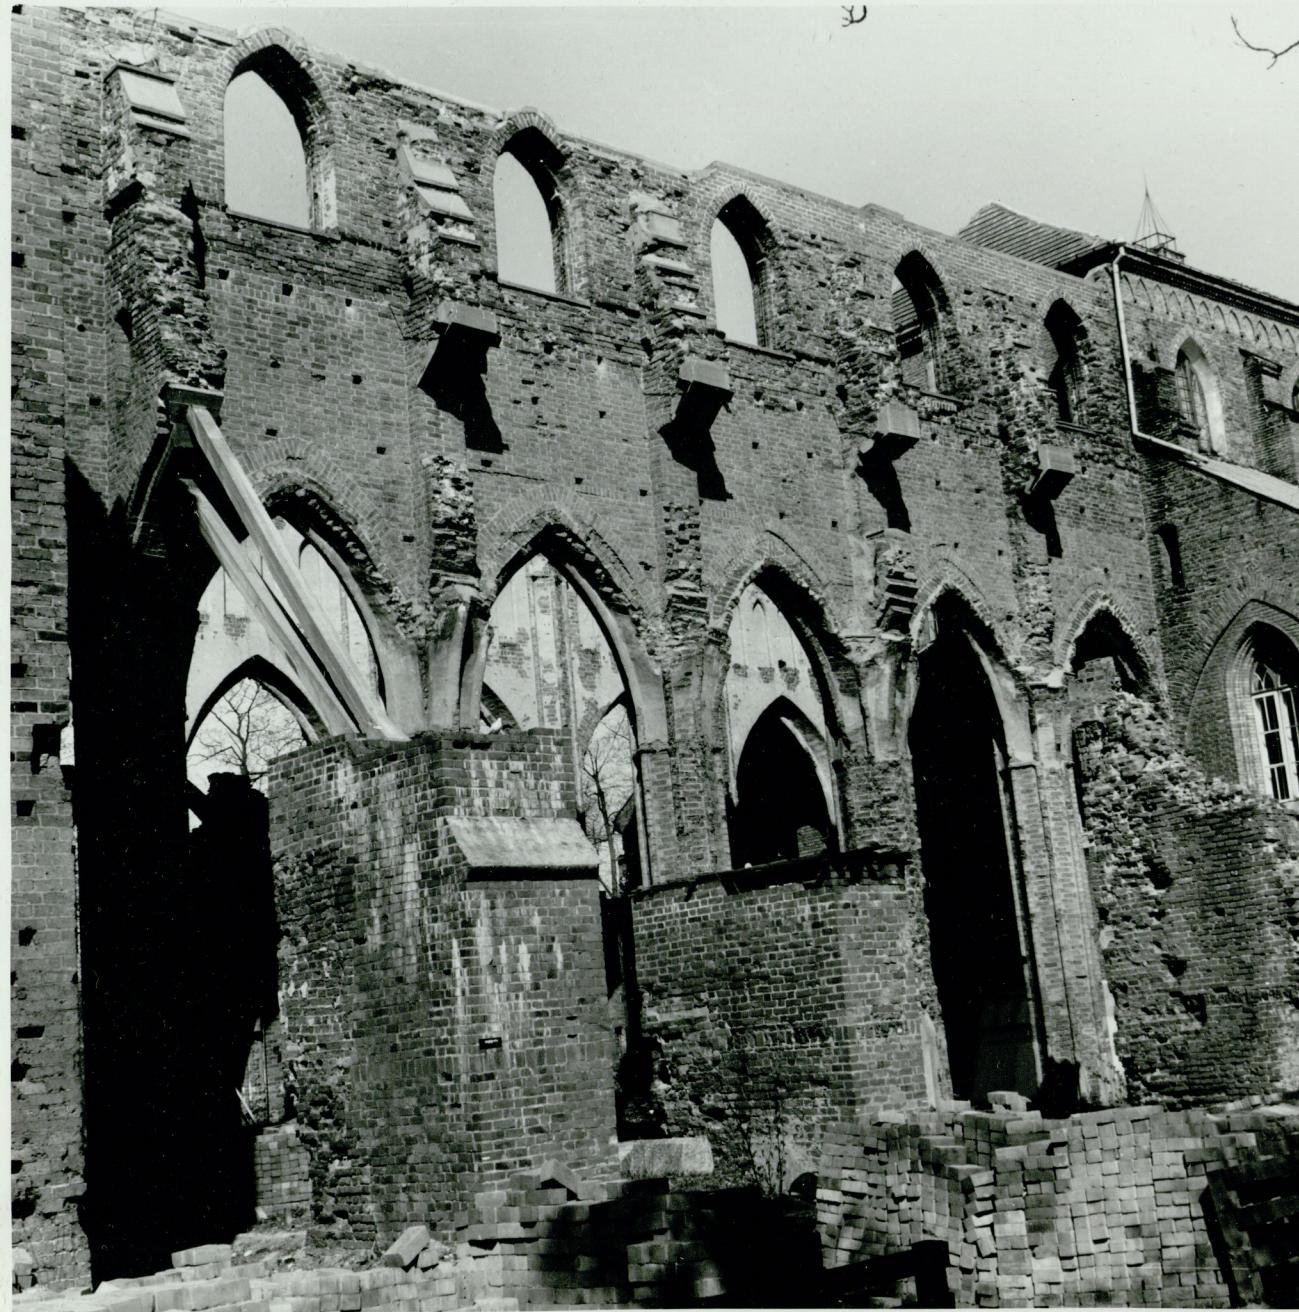
40

40. Vaade pikihoonele edelast 1976.a.
41. Algne pikihoone lõunasein (paremal) ja läänepoolseim kontraforss - hilisem kabellöövi sein (taga). Esimesele ehitusperioodile iseloomulik välissoklisimss. 1975. a.

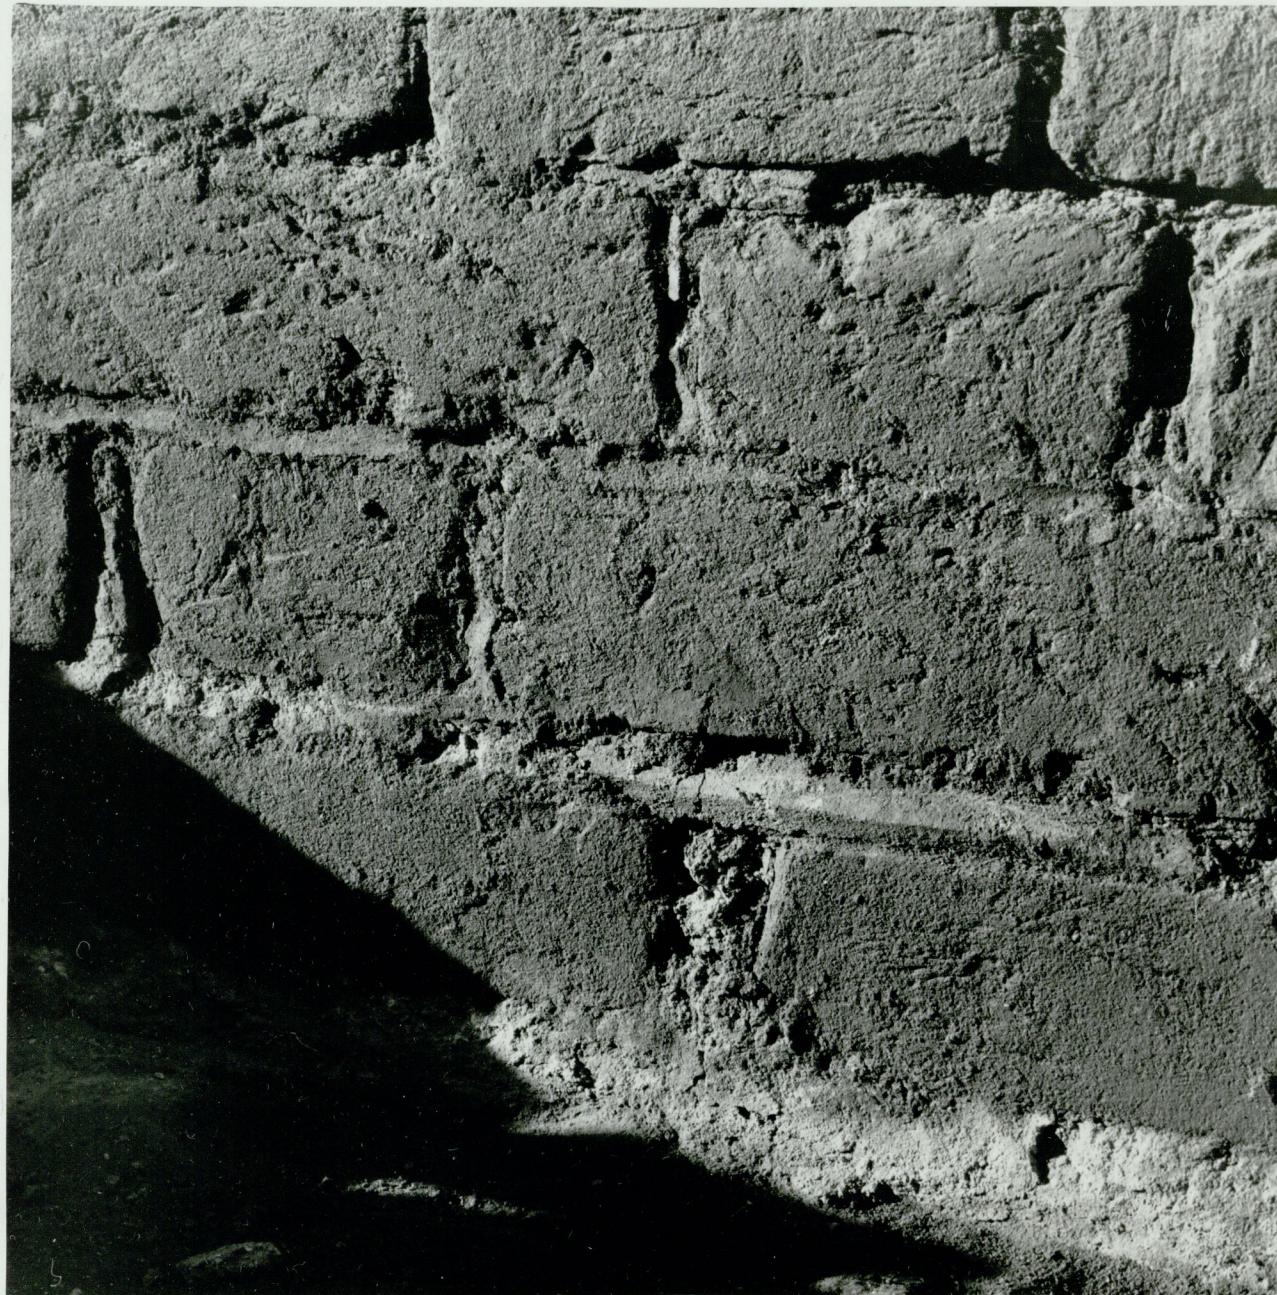
43

42. Välissokkel ja simss algsest läänepoolseima põhjakülje kontraforsi idaküljel. 1975.a.
43. Sokli fragment sealsamas. 1975. a.
44. Lõunakülje II kontraforss lahtikaevatud sokliga.

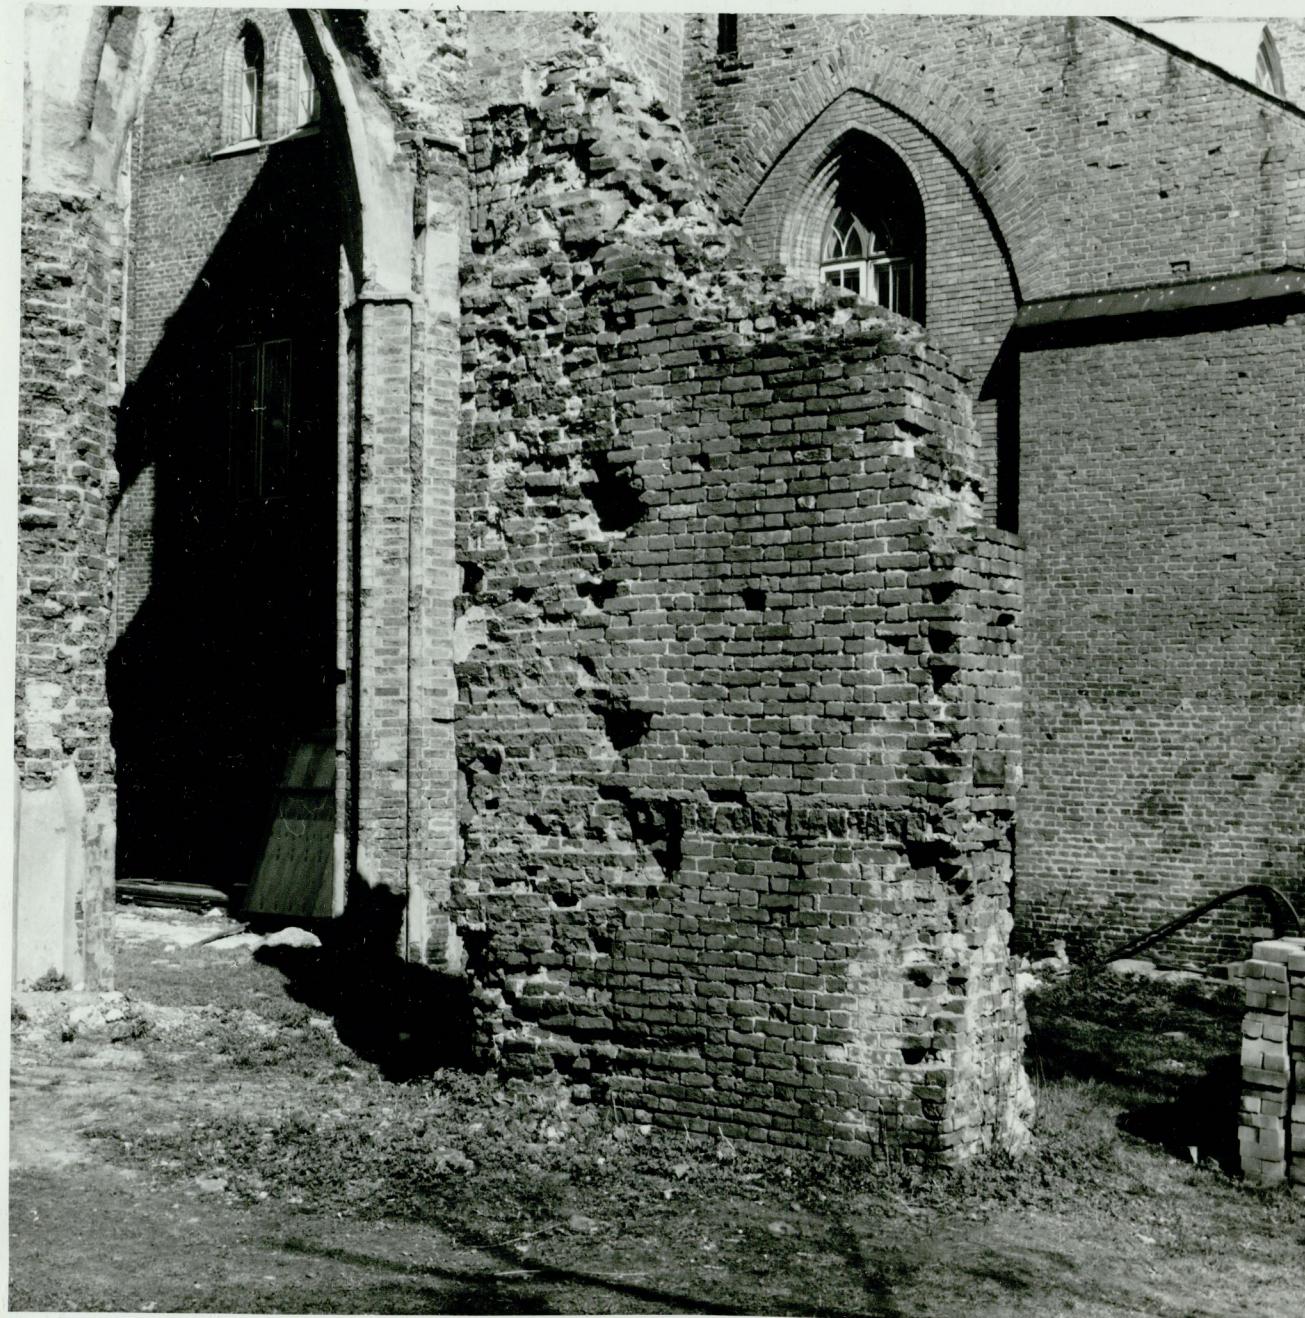
45

45. Lõunakülje IV kontraforss akende aluslaua joonel kulgenud simsi rudimentidega. 1976.a.
46. Sisesokkel ja soklisimsi rudimentid pikihoone lääneseinas peaportaalist lõunas. Keskel säilmed sekundaarsest põrandast. 1975.a.

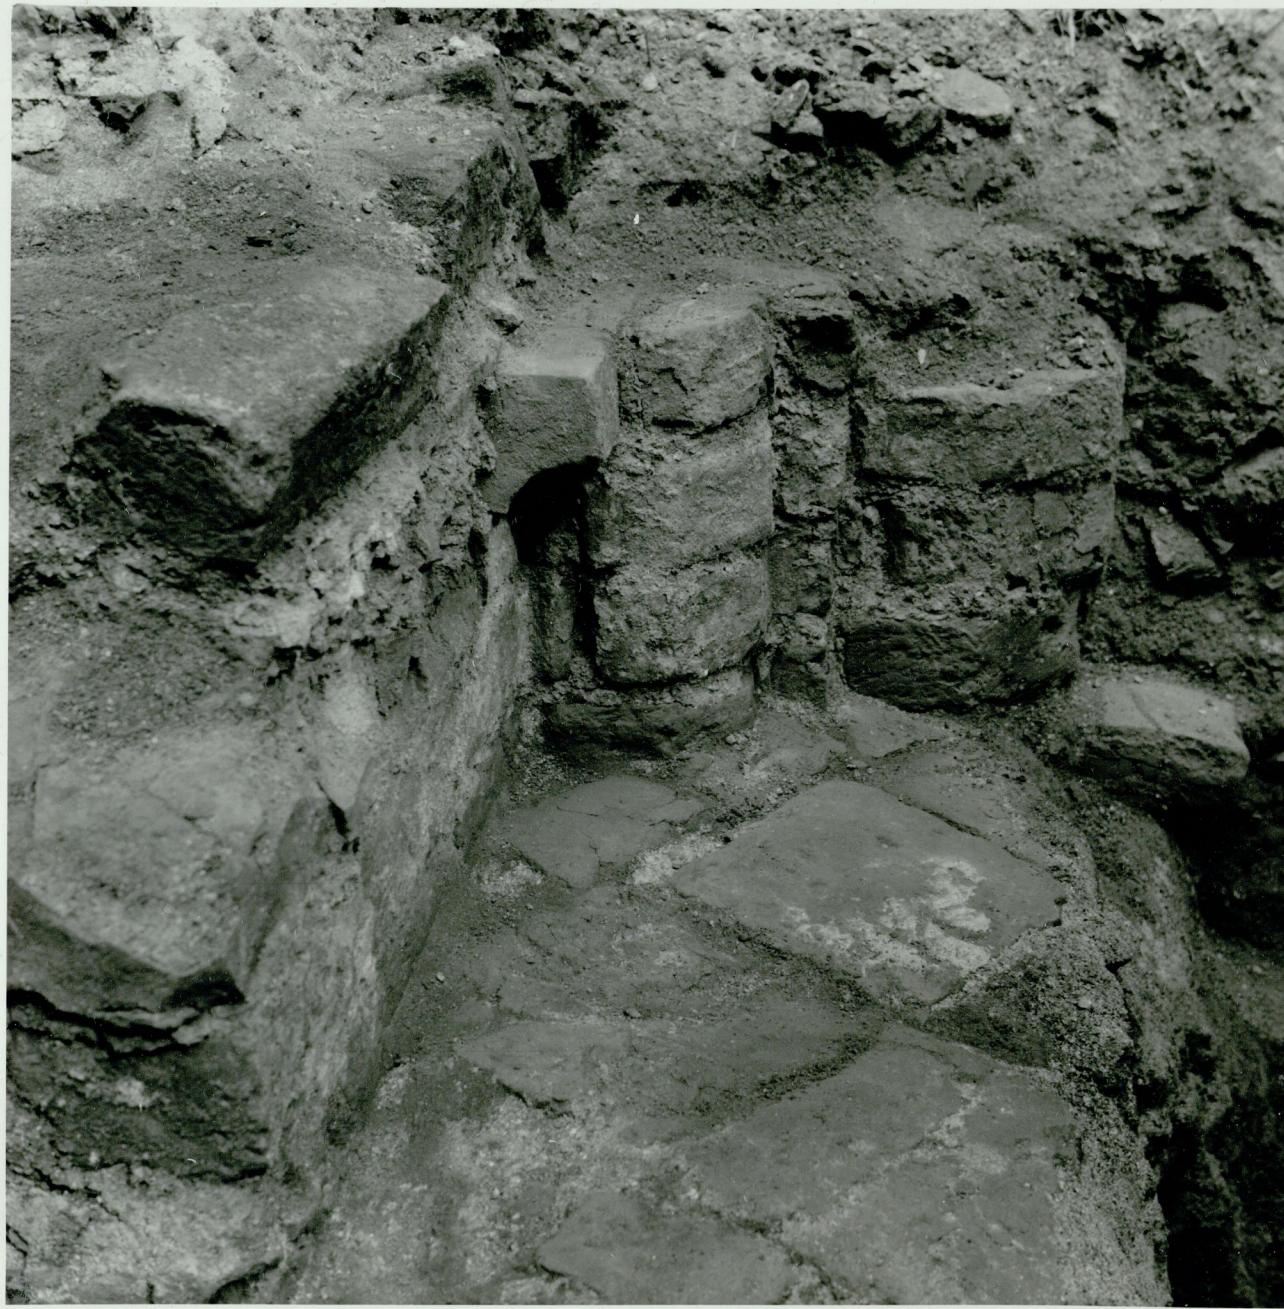
47

47. Sisesokli simsi fragment põhjalöövis. Esiplaanil sekundaarne põrand. 1977.a.
48. Akendealused sisesimbi profiiltellis.
49. Lõunakülje nisi fragment. 1976. a.

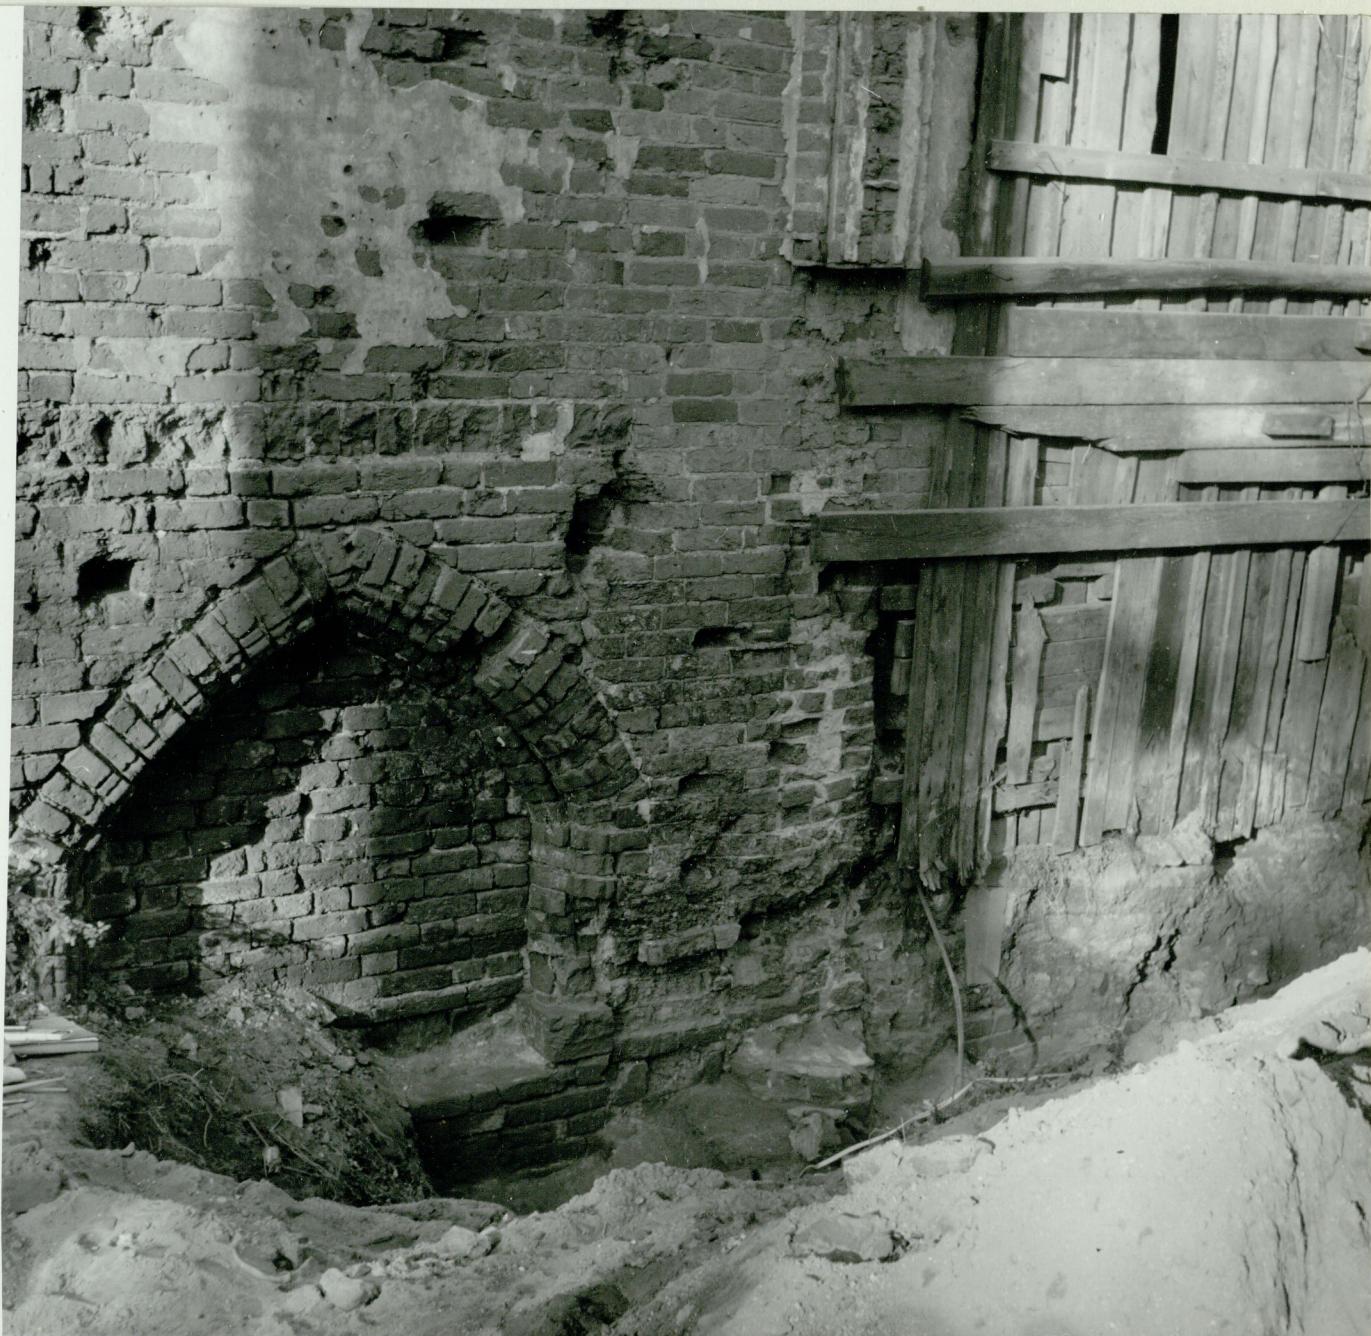
50 82

50. Pikihoone läänesein peaportaali ja põhja-körgseina vahe- lises lõigus. Nisi kohal maharaiutud simss, mis ei ulatu körgseina praeguse eendtoeni. 1975. a.

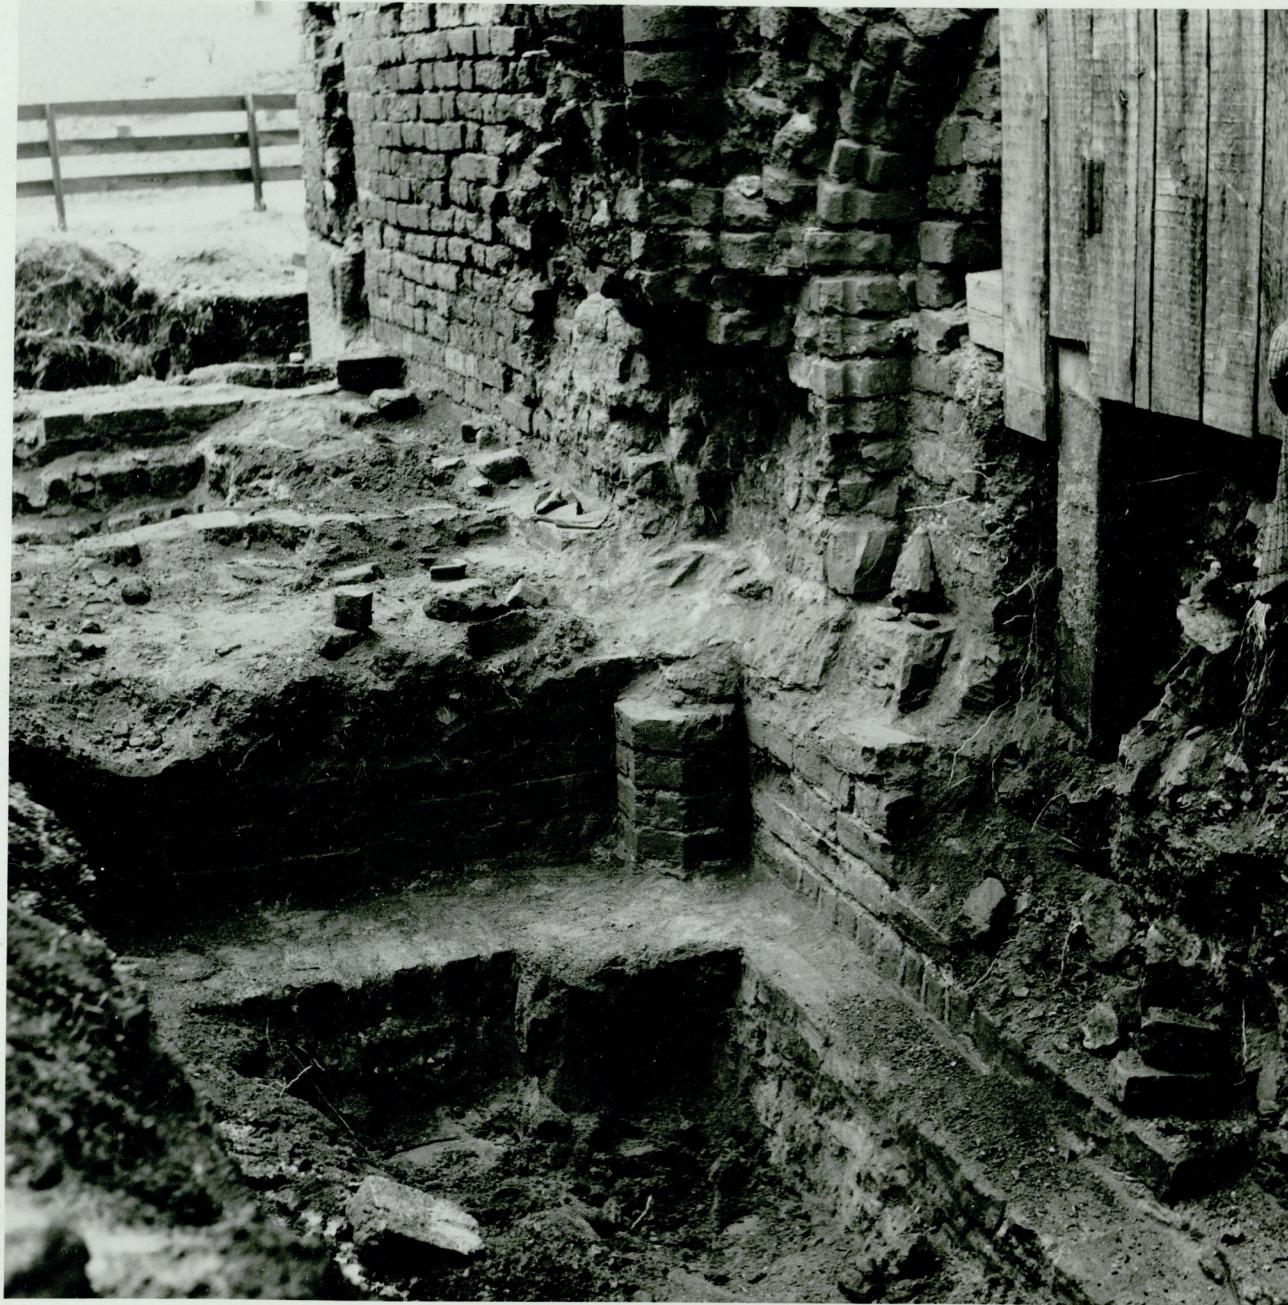
54

52. Sama fragment. Palendi baasikivid on raiutud külgedega
53. 1976. aastal põhjatorn müüritäitest leitud profiili-kivi.
54. Lõunalöövi edelanurk oktagoonse baasiga, millele toetus ümarturp (ülal keskel). 1975.a.

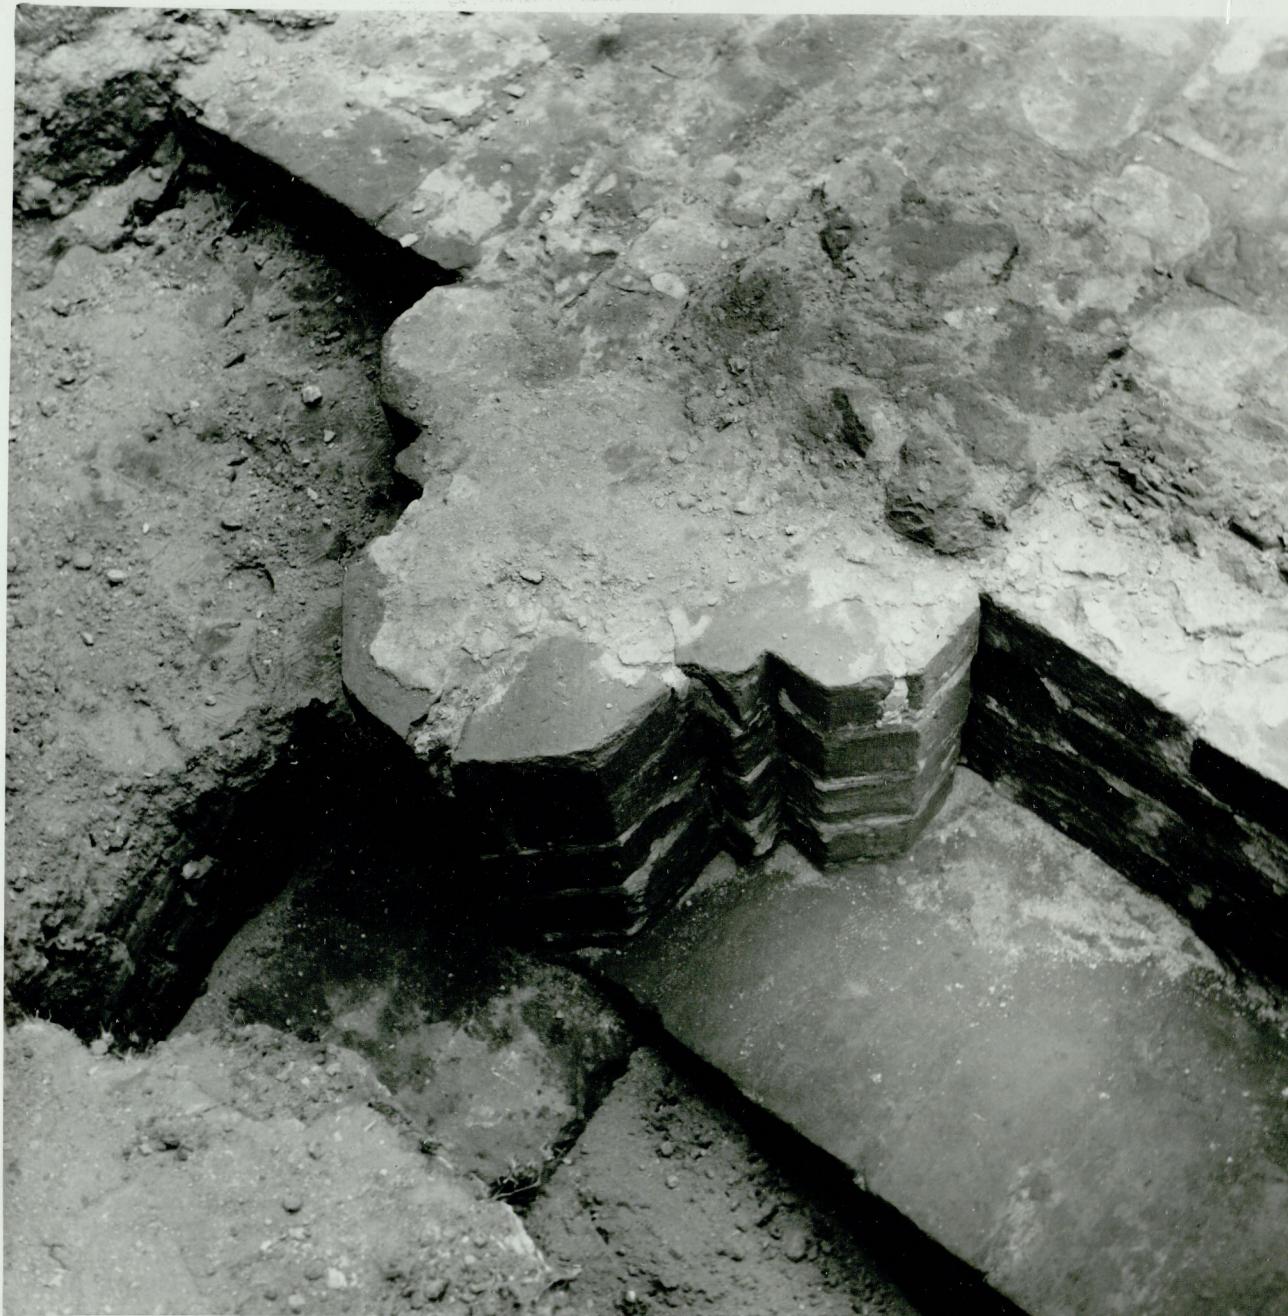
57

55. Sama detail.
56. Kirdenurga baasi fragment rihveldusjalgadega. 1975.a.
57. Võlvtoe baas lõunalöövi lõunaseinas. 1977.a.
58. Põhja-kõrgseina läänepoolsema seinapiilari baasi säil-med. Keskmine väiksem osa sekundaarne. 1975.a.
