KULTUURIMÄLESTISTE

RIIKLIK PROJEKTEERIMISE INSTITUUT

Objekt: Tartu Toomkirik

Tartu Toomkiriku 1977.a.
väliuurimiste aruanne.

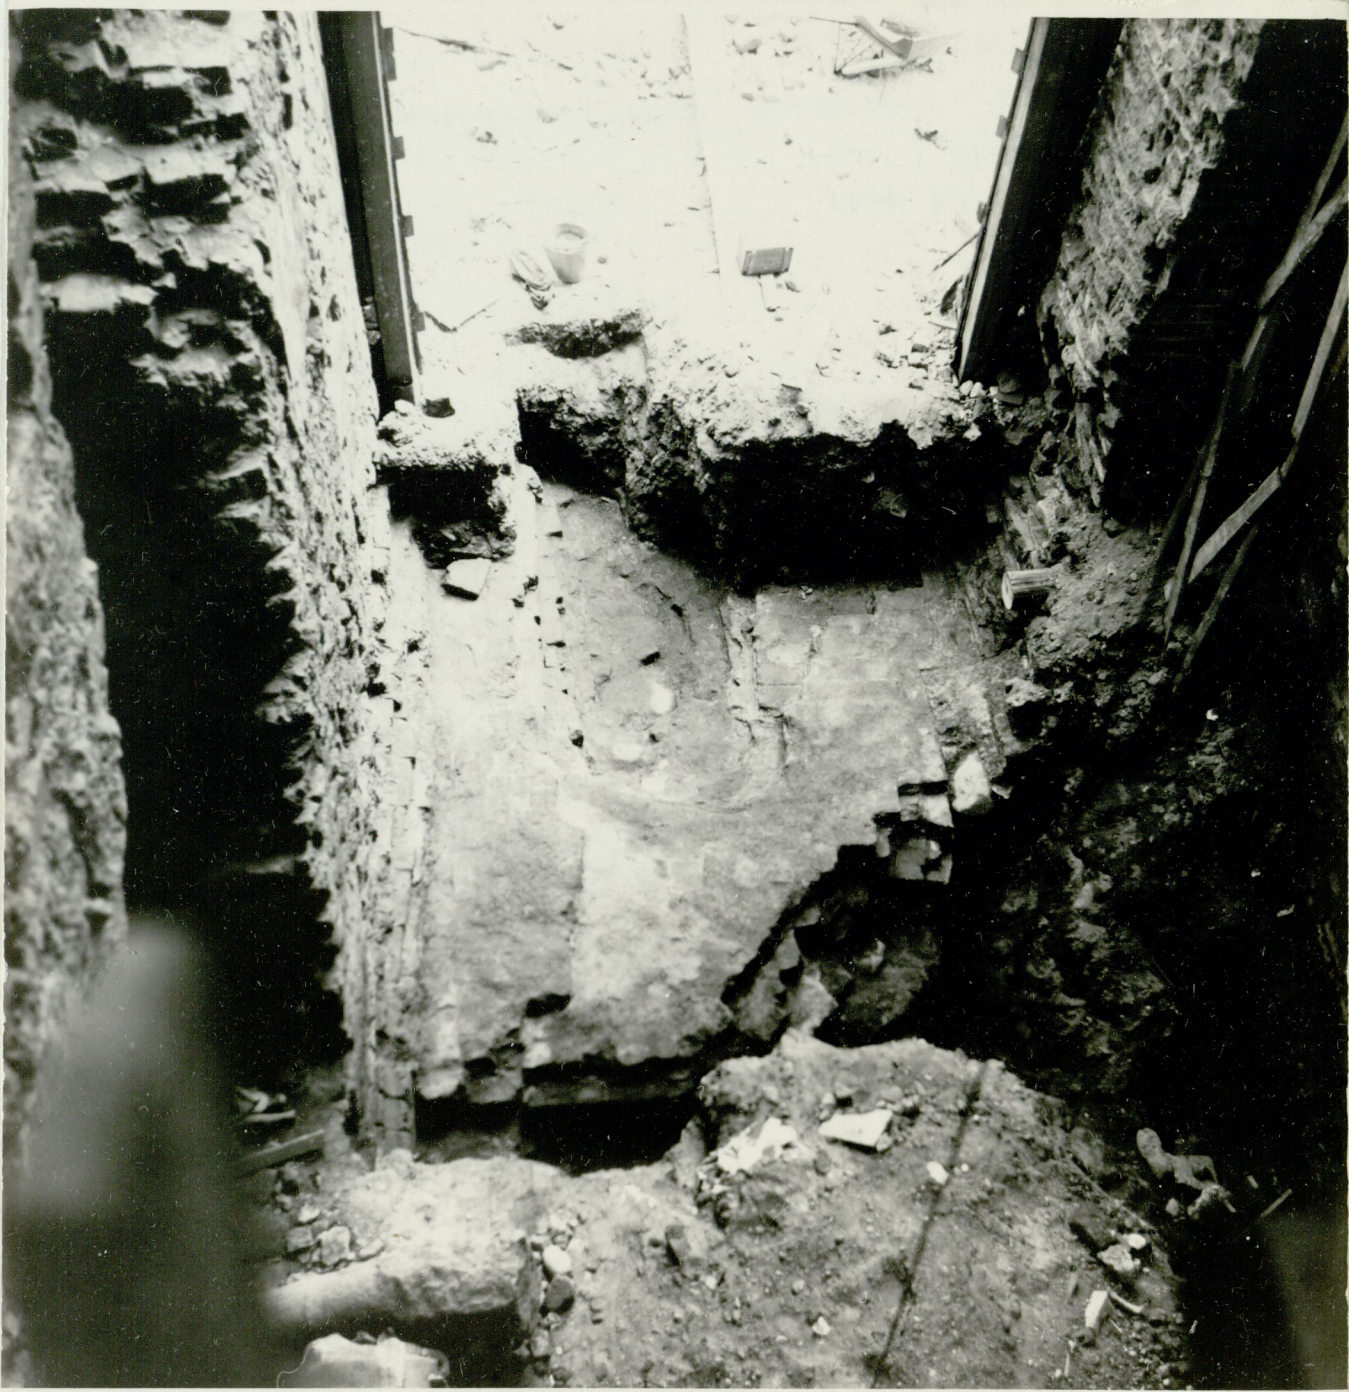
- 1. Vaade kaevandile läänest.
- 2. Tornni põhjasein; vasakul algne kontraforss soklisimsiga, maharaiatud pind tähistab trepitorni tsooni.
- 3. Trepitorni alaosa liitumine kontraforsiga.
- 4. Trepitorni alaosa edelanurk. Vaade kagust.
- 5. Sama detail.
- 6. Trepitorni alaosa liitumine lääneseinaga.
- 7. Trepitorni alus. Tagaplaanil sekundaarne põrand.
- 8. Vaade trepi juurde viiva käigu põhjaküljele sondeerimise käigus. Vaade kagust.
- 9. Sama pärast müüritise lõplikku puhastamist. Taga keskel keerdtrepi spindel.
- 10. Keerdtrepi liivakivist spindlifragment.
- 11. Lääneseina fragment kaevandi kaguosas. Näha soklisimss (palgi all), sellest paremal sekundaarne müüritis.
- 12. Lõunakülje kontraforss.
- 13 - 14. Leitud klaasesemeid.

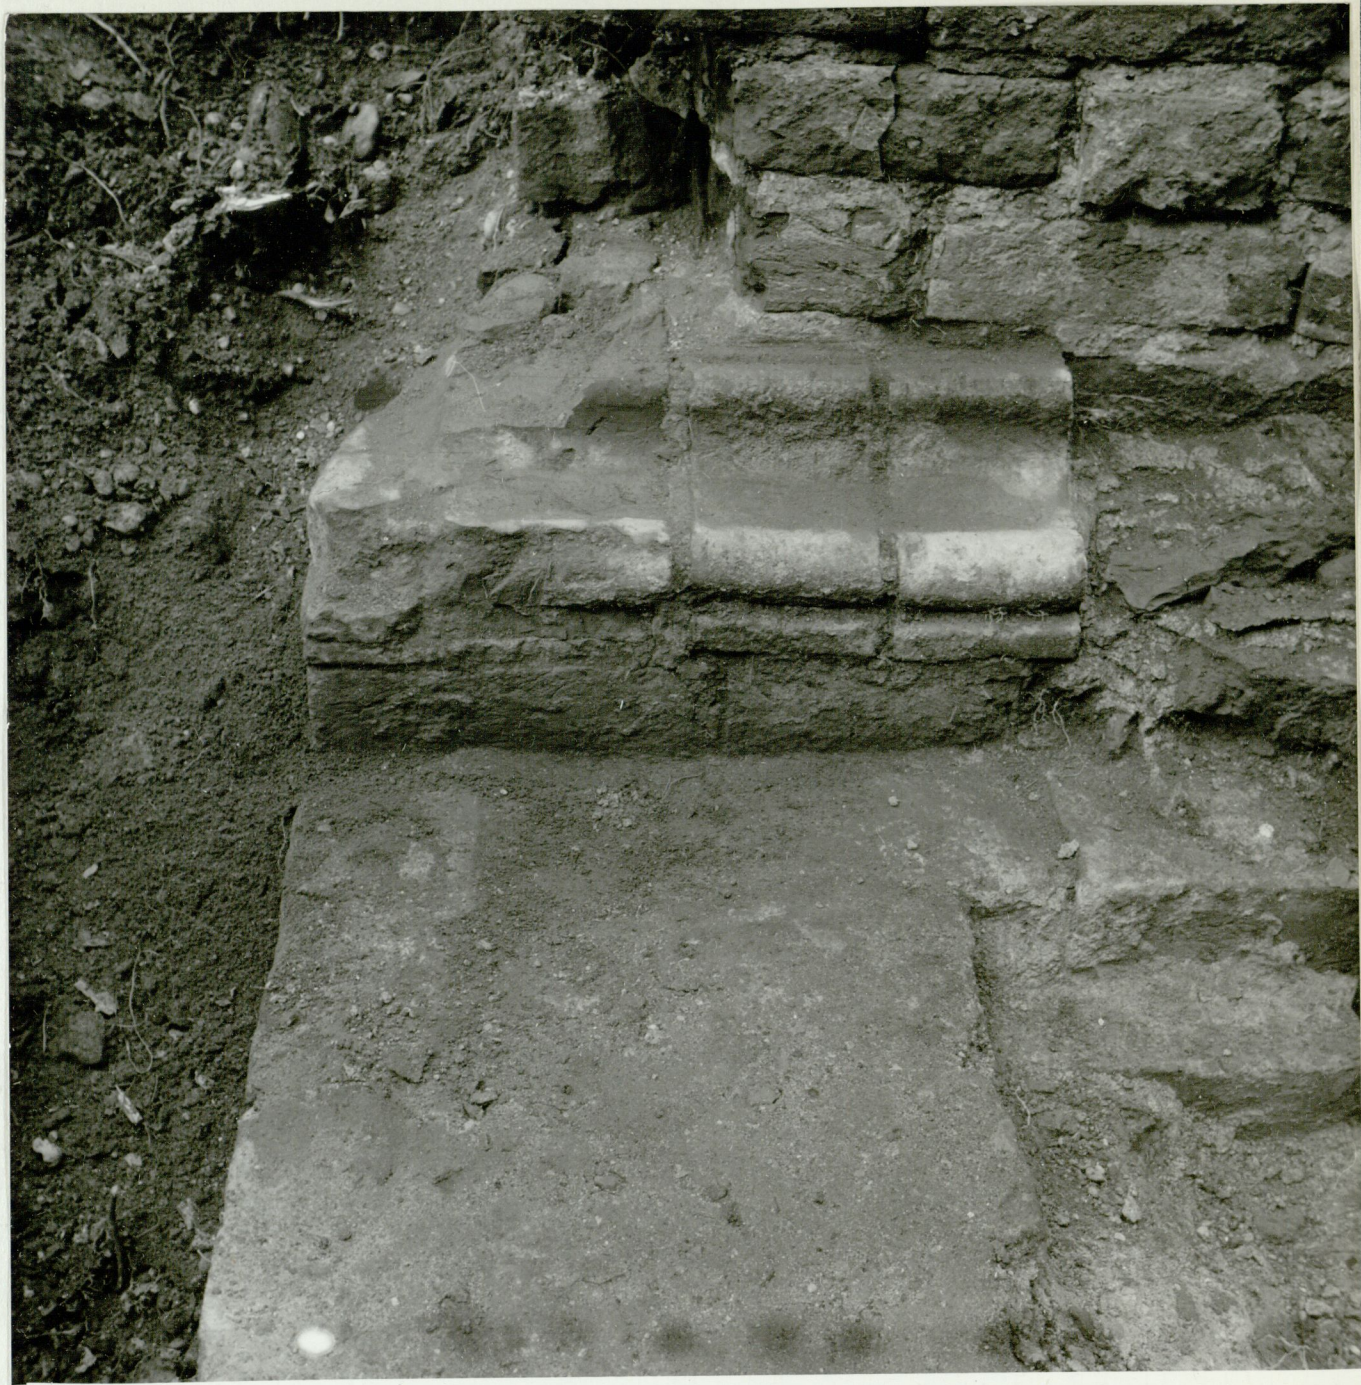
- 15 . Vaade IV kontraforsile lõunast. Näha maharaiatud sidekivide rida.
- 16. Soklisimss kontraforssi lõunaküljel.
- 17. Portaalieeskoja lääneseina säilmed. Vaade lõunast. Vasakul uue kabeli müür; selle kõrval uue kabeli põranda fragment.

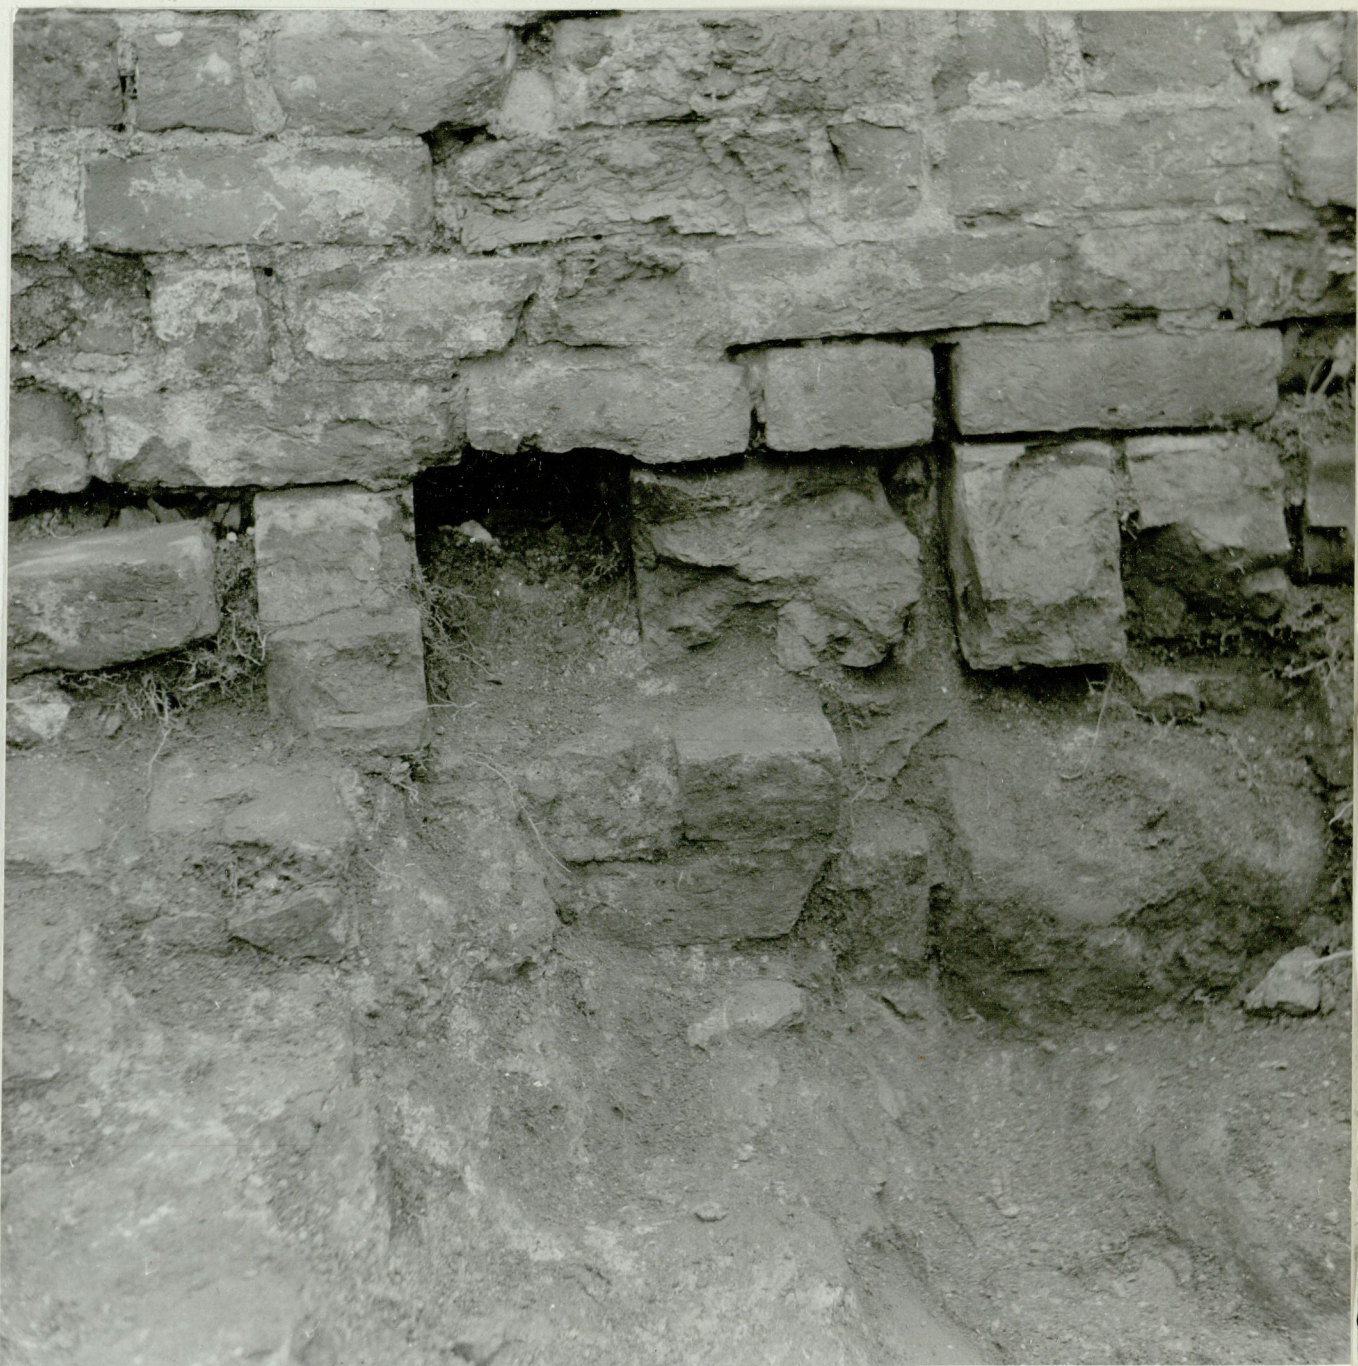
36. Põhjakülje portaalist läände jääv tsoon osaliselt väljapuhastatuna.
37. Sama kaevamiste lõppjärgus. All fragmendid soklisimsist. Keskel kahes vertikaalses tsoonis kulgevad sidekivid.
38. Soklisimss. Vasakpoolne kivi ja nurgaplokk kuuluvad kontraforsile, sellest paremale jäävad - kabellöövi välisseinale.
