Objekt: Alatskivi mõis

Lisandusi Alatskivi mõisa

ajaloolisele õiendile

Lisandusi Alatskivi mõisa ajaloolisele

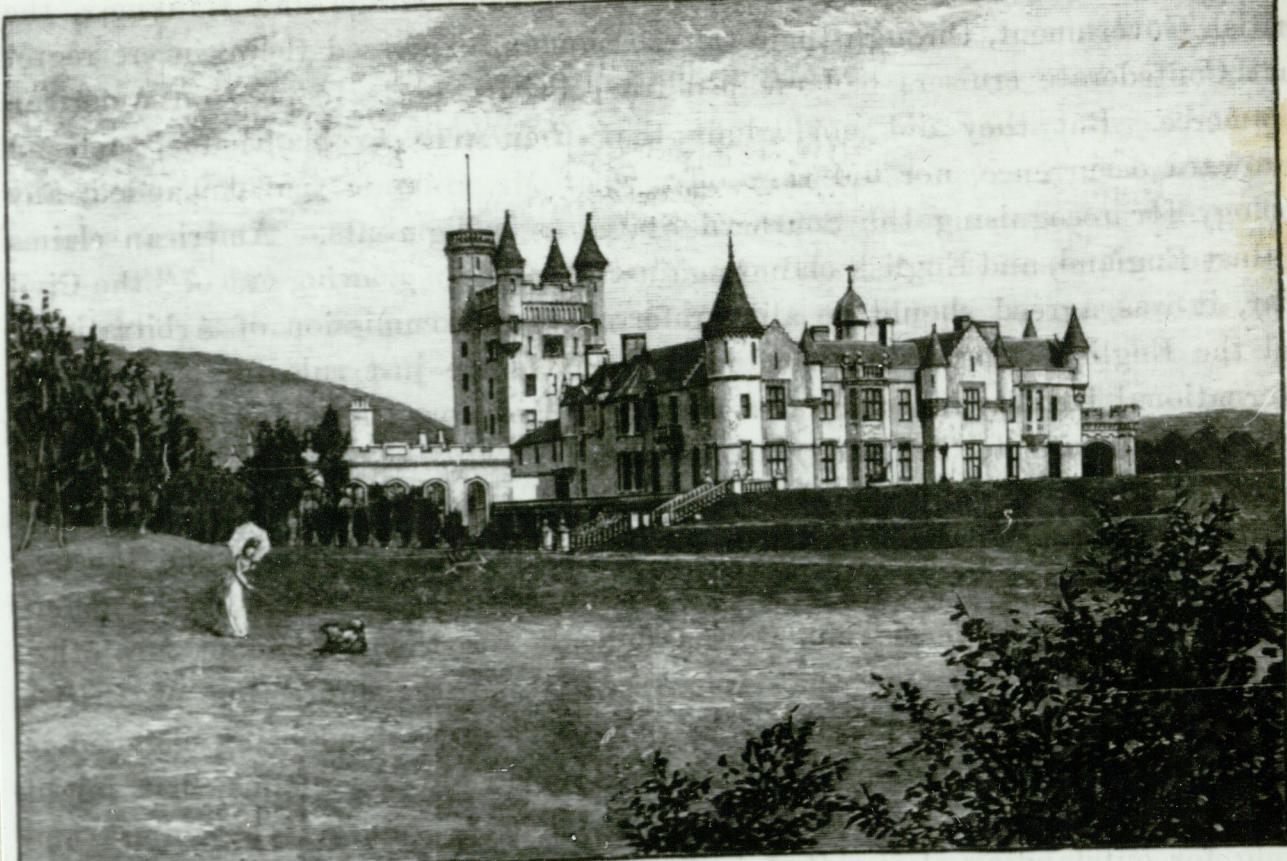
7

BALMORAL CASTLE, FROM THE NORTH-WEST.

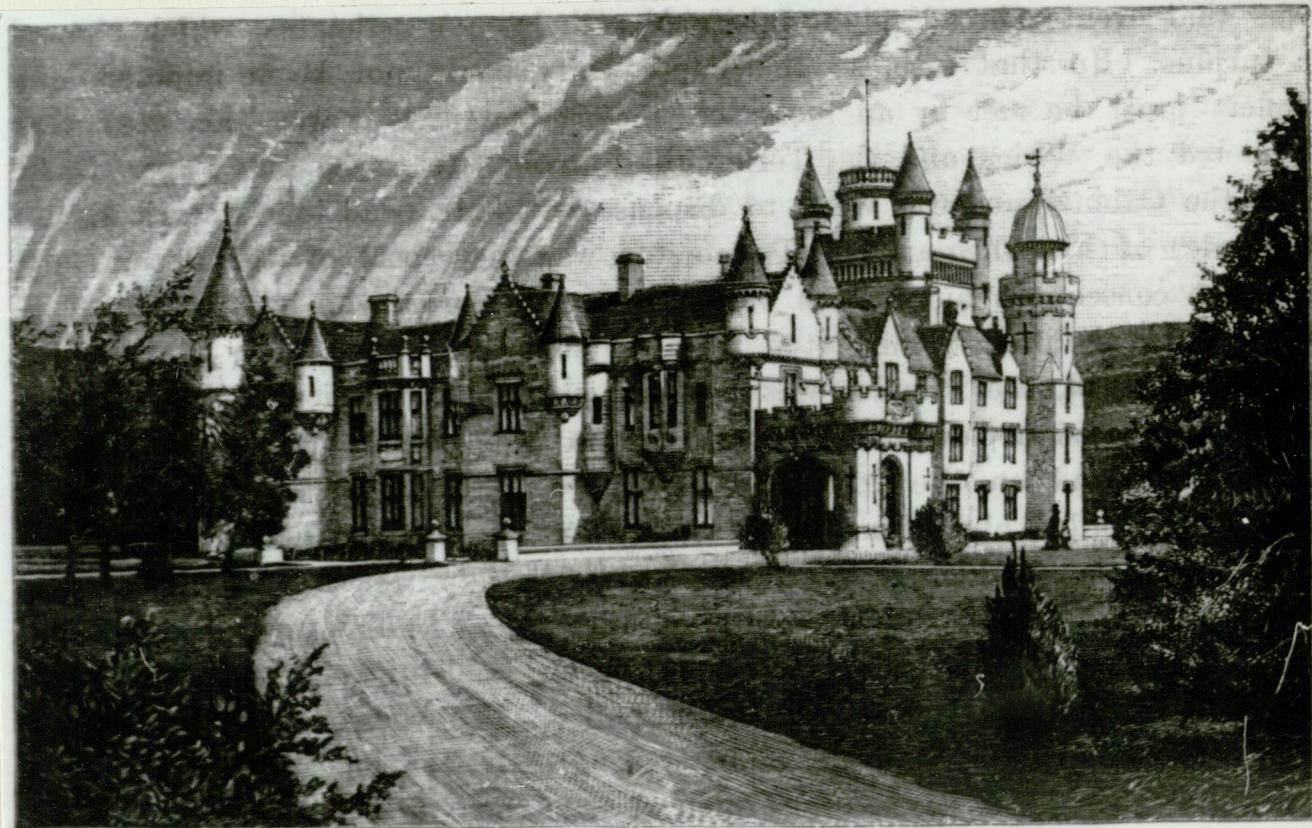
8

BALMORAL CASTLE, FROM THE SOUTH-WEST.
