A-102

ARUANNE

spetsialistide valutatavaba vahetuse
korras toimundd lähetusest Poola
Rahvavabariiki 1981. aasta aprillis.

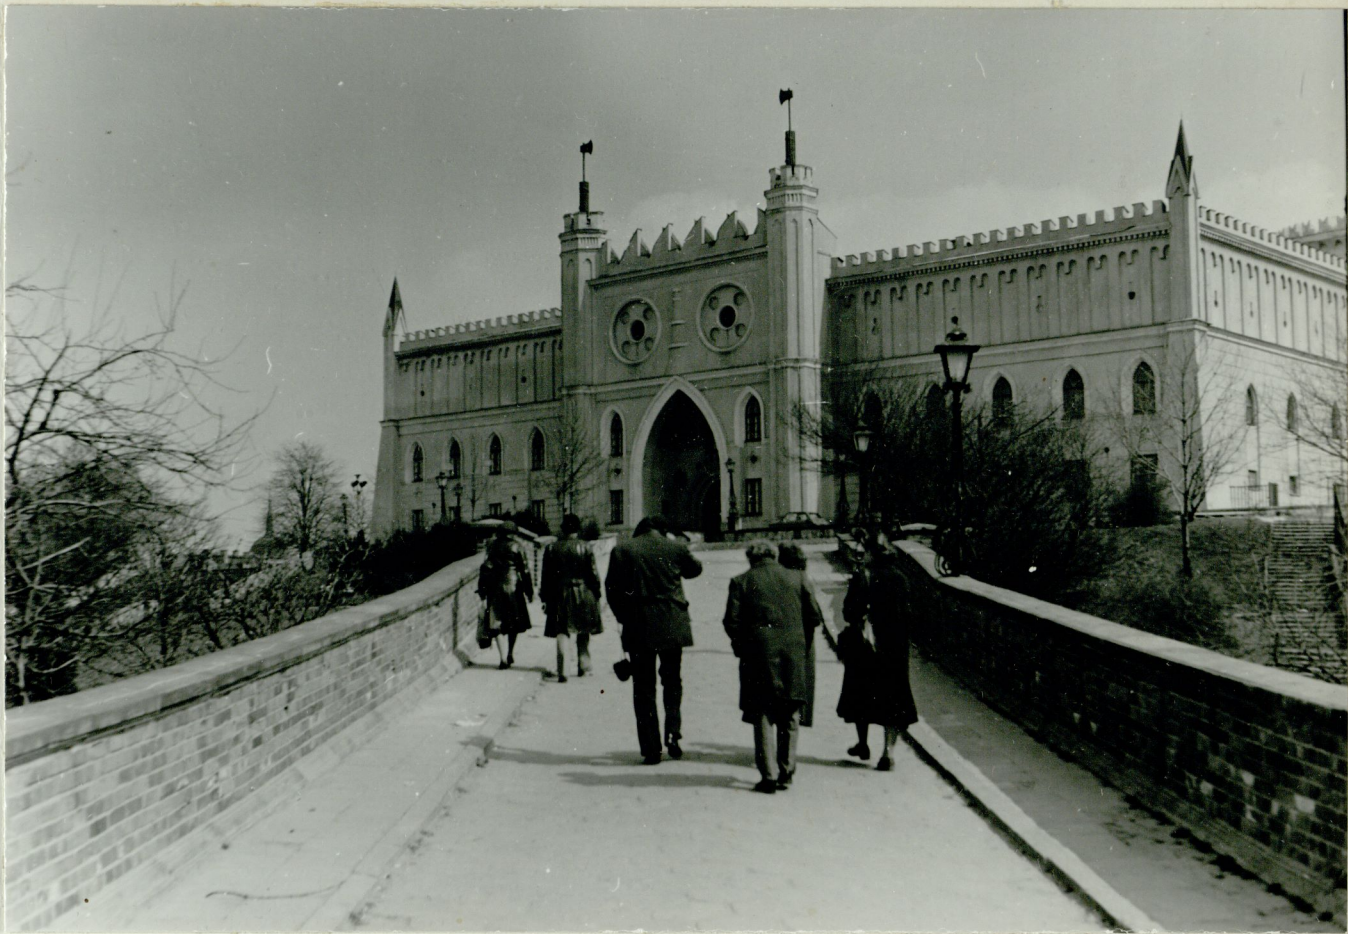
1

1. Restaureeritud Lublini kindlus. Kuningaloss 14.-17. saj.
J. Stampi poolt romantilises neogooti laadis ümber ehitatud.
2. Rekonstrueeritud kaev Lublini linnuse siseöues.

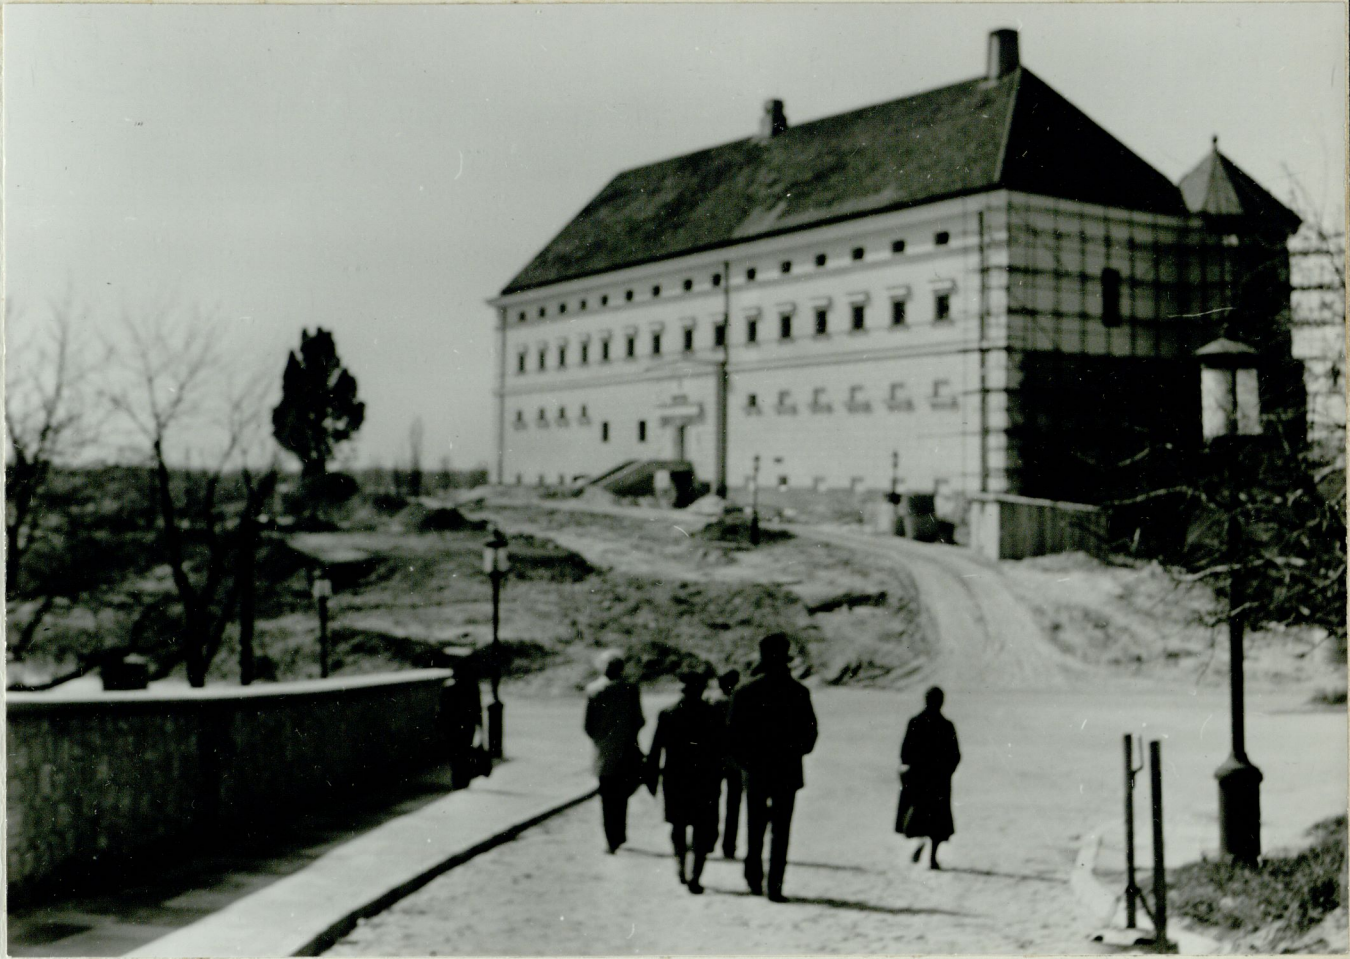
7

6. Sandomierz. Casimir Suure poolt rajatud kirik 1360-1382.a. (fassaad 1663-1674.a.), hilisbarokne kellatorn 1737-1743.a.
7. Sandomierz. Restaureeritav linnus 14.-17. sajandist, ümberehitused 19. sajandist.

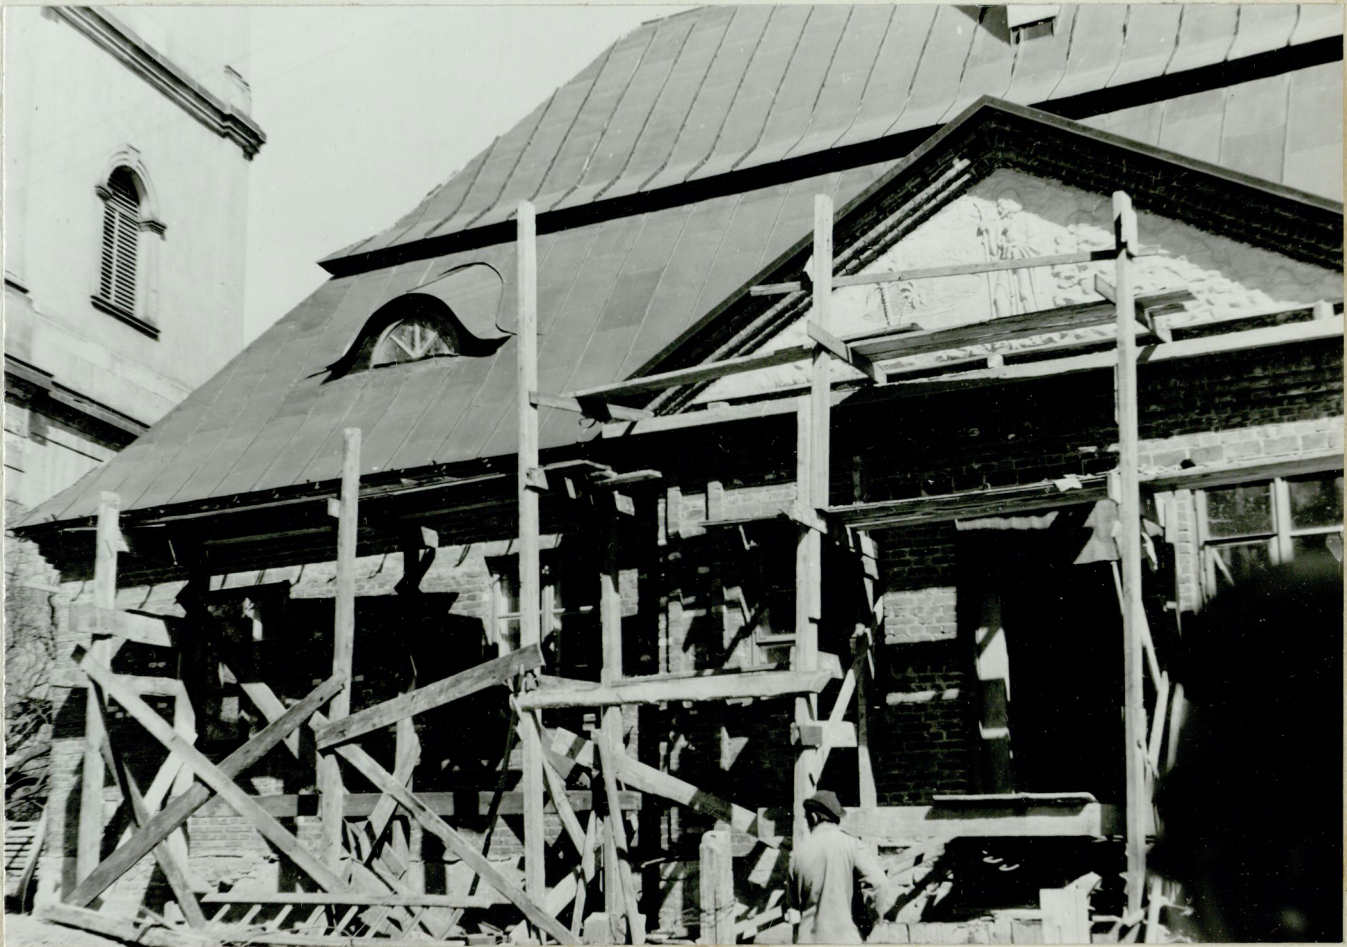
12

10. Lancut. Pargiansambel.
11. Jaroslawl. Vanalinn.
12. Jaroslawl. Piiskopimaja rekonstrueerimistöõde käigus.
13. Jaroslawl. Vaade peale 1945.a. osaliselt rekonstrueeritud linnamüürile koos ümarrondeelidega (1615.a.).

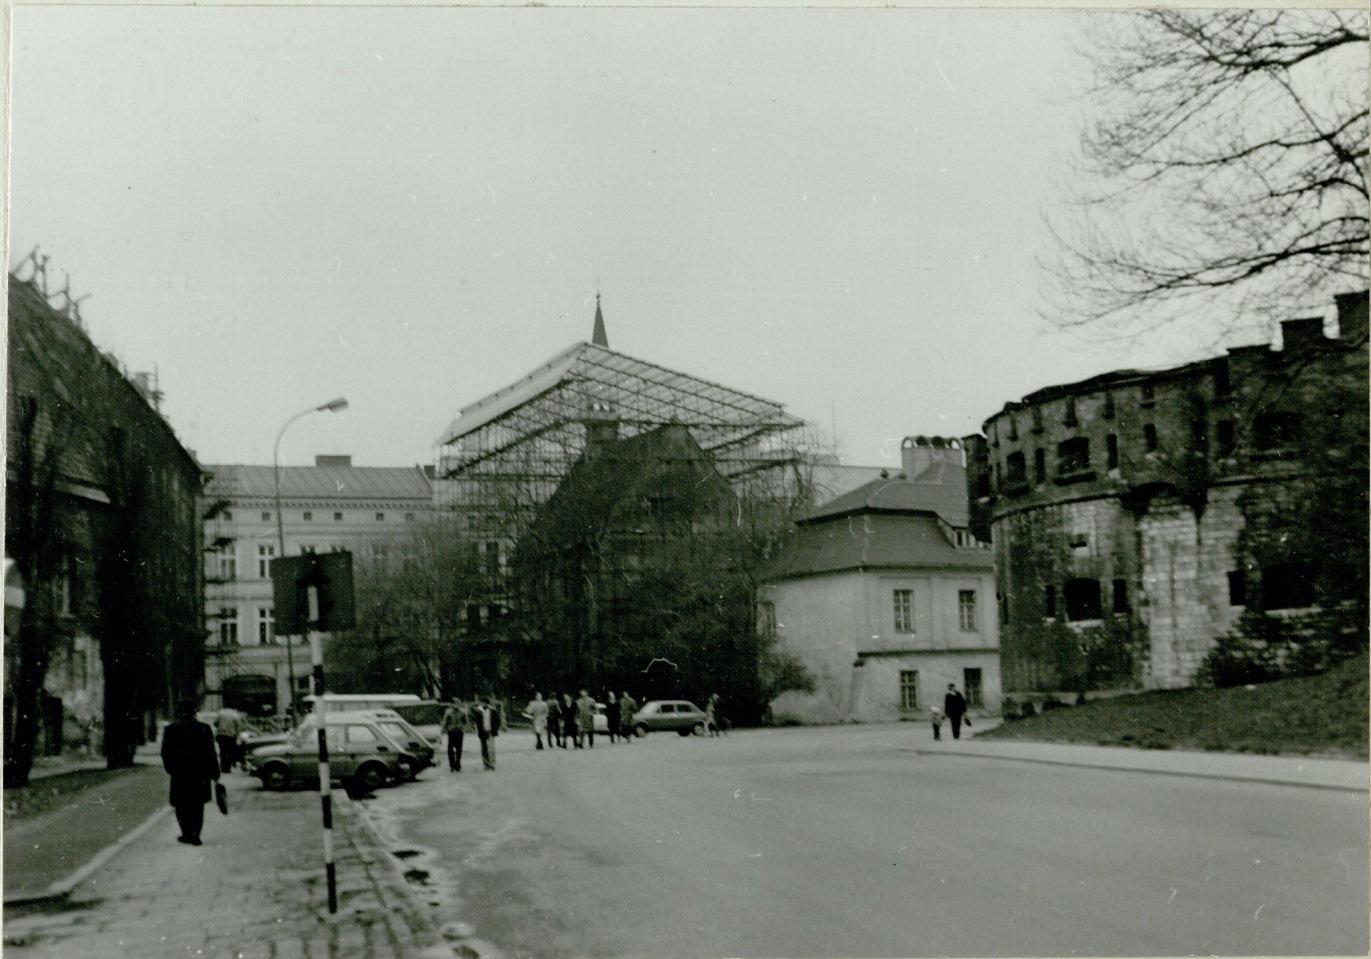
14

14. Krakow. Ajutine kaitsekonstruktsioon kiriku restaureerimistöõde läbiviimiseks.
15. Krakow. Tõus Wasielisse.
16. Krakow. Wasieli kuningalossi renessanss-stiilis siseöue 1507.-36. Arhitekt F. Fiorektina, meister Benedykt (1529) ja B. Berecci (1530-1536).
