RIIKLIK PROJEKTEERIMISE INSTITUUT

A-840

Objekt: Eesti NSV arhitektuurimälestised

**Fotosid ENSV arhitektuurimälestistest
ja objektidest kaitsetsoonides**

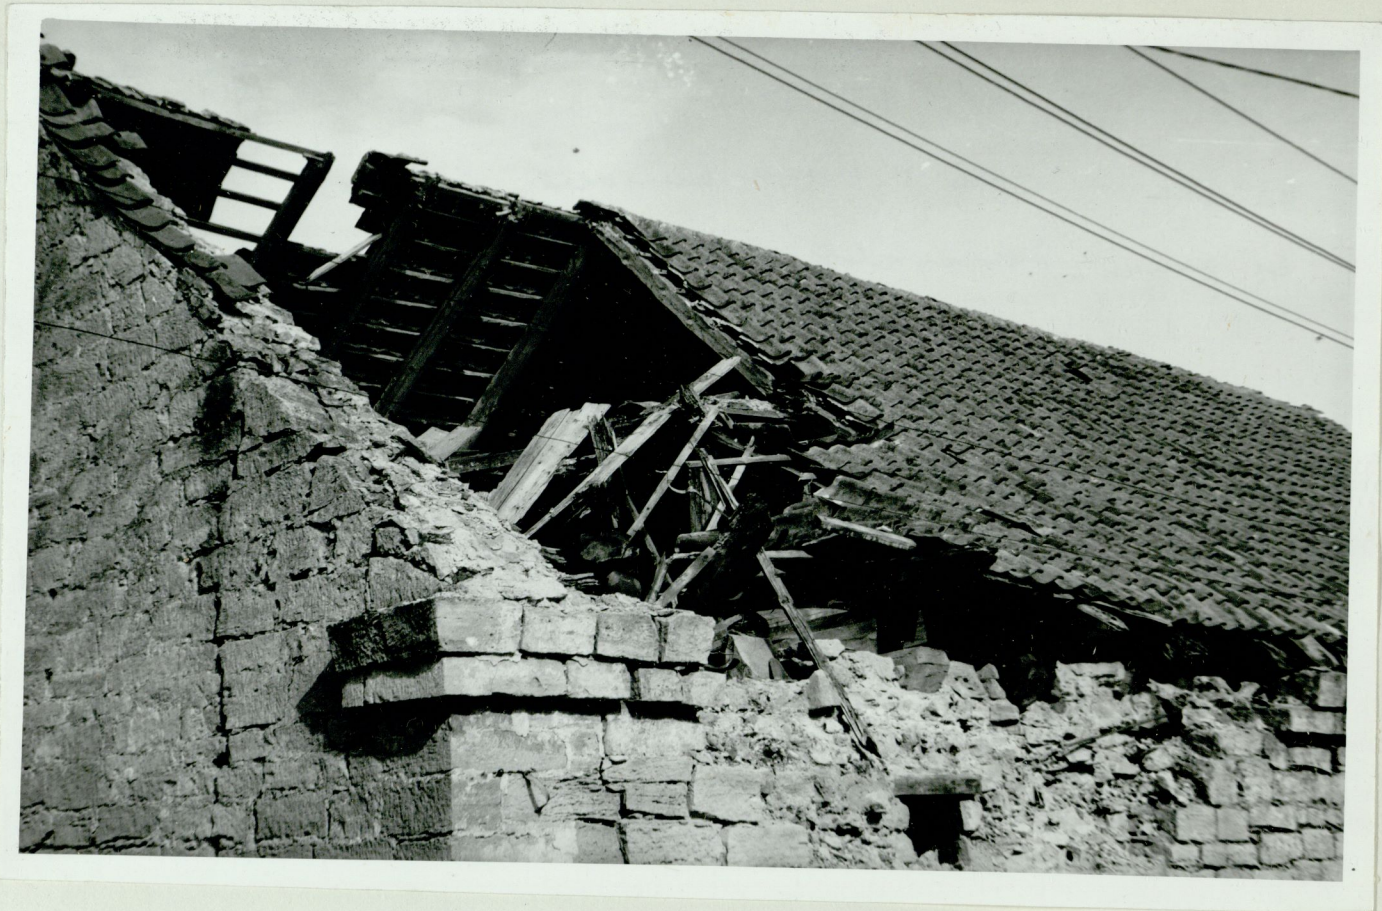
9

8. Kingissepa linn. Vaade Oktoobri tänavale M. Gorki tänava nurgalt. Sept. 1980. N-21913/2.
9. Kingissepa linn, ait 21. juuni 20. Vaade sissekukkunud katusele. Sept. 1980. N-21913/5.

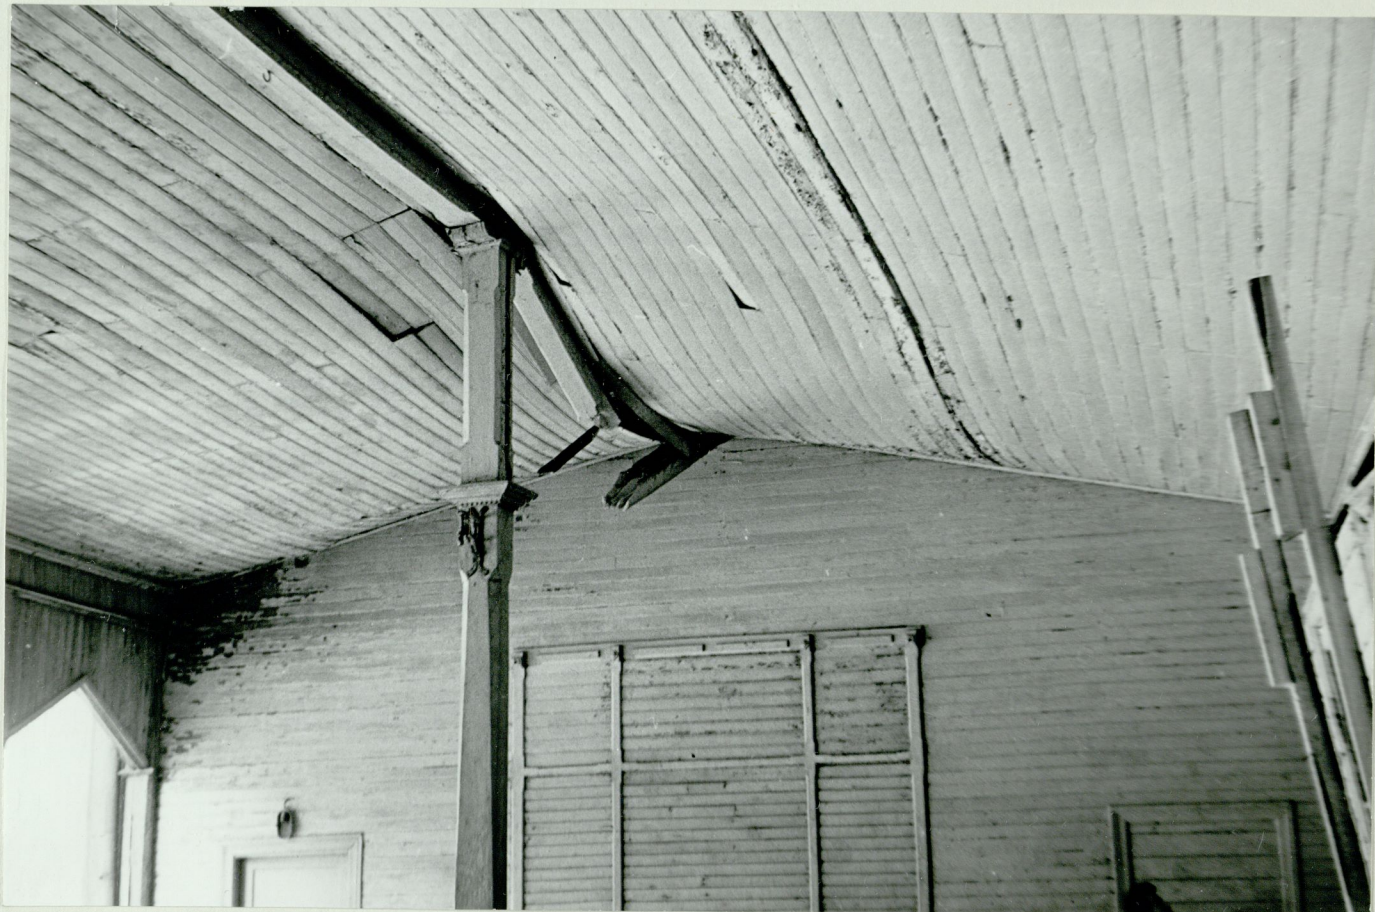
21

20. Sama, õuepoolne külg. Uues müürimassiivis üksikud kohad vana müüritist. Juuni 82. N-24483/1.
21. Kingissepa kuursaal. Rõdu lagi murdunud ~~puu~~ peatalaga, põhjuseks 1981/82 lumerohke talv. Mai 1982. N-24482/3.

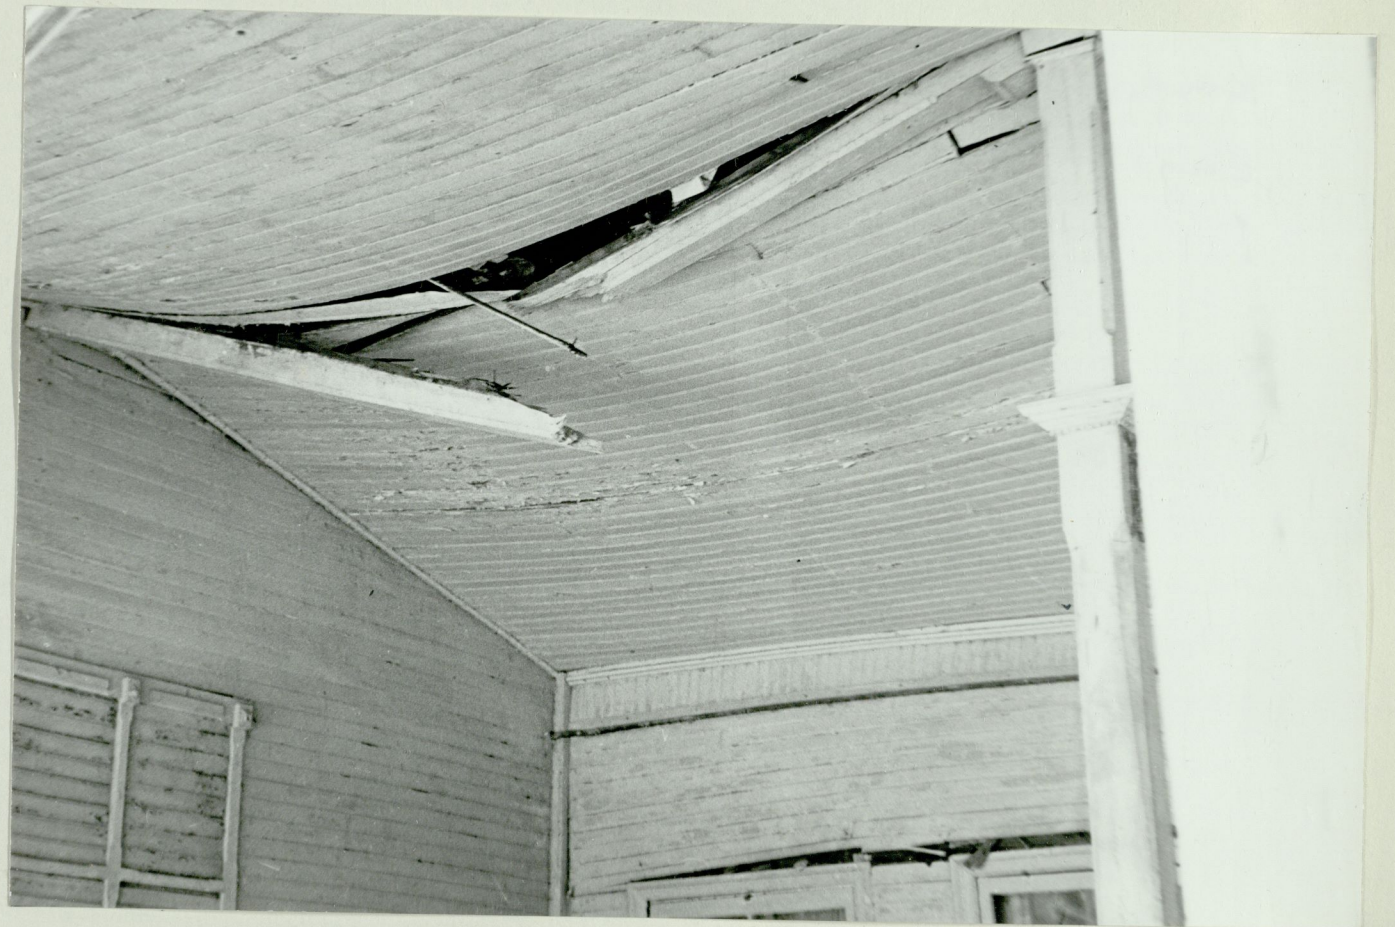
22

22. Kingissepa kuursaal. Rõdu lagi 1981/82 lumerohke talve järel. Mai 1982. N-24482/2.
23. Kingissepa kuursaali väljanõtkunud sein mais 1982.a. N-24482/1.

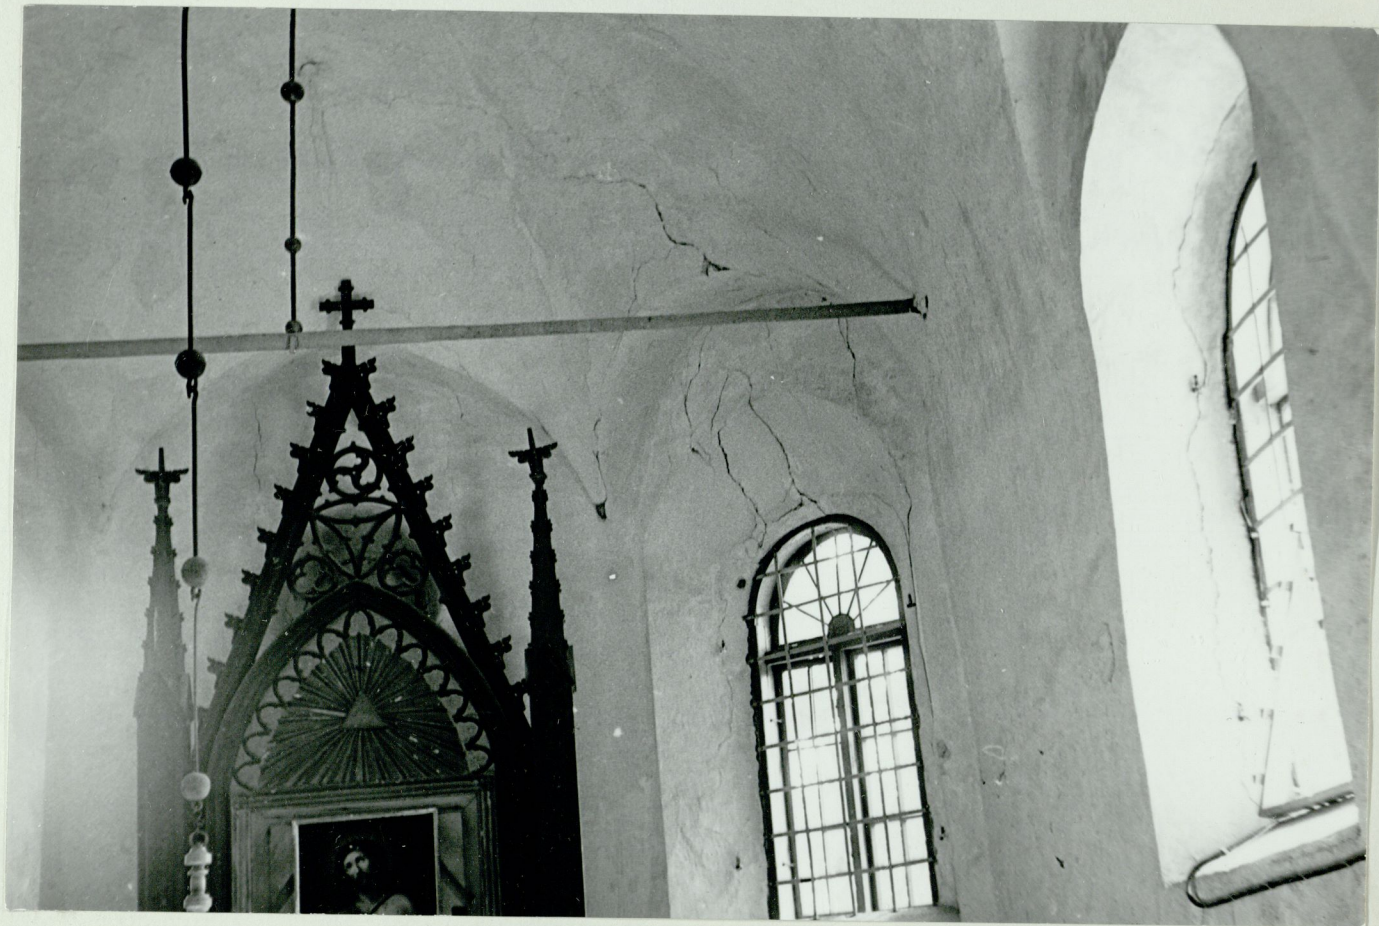
65

65. Harju-Madise kiriku kooriruumi vaade läänest. Võlv ja
akna sillus on tugevasti pragunenud lõunaseina vajumise
tõttu. Juuli 1982. N-24484/1.
66. Harju-Madise kiriku kooriruumi kaguaken. Tõmbi otsa
järgi näha lõunaseina väljasiire. Kooriruumi teine
tõmb võidukaare kõrval on remontide käigus eemaldatud,
kuid tuleb tingimata tagasi paigutada. Juuli 1982.
N-24484/2.

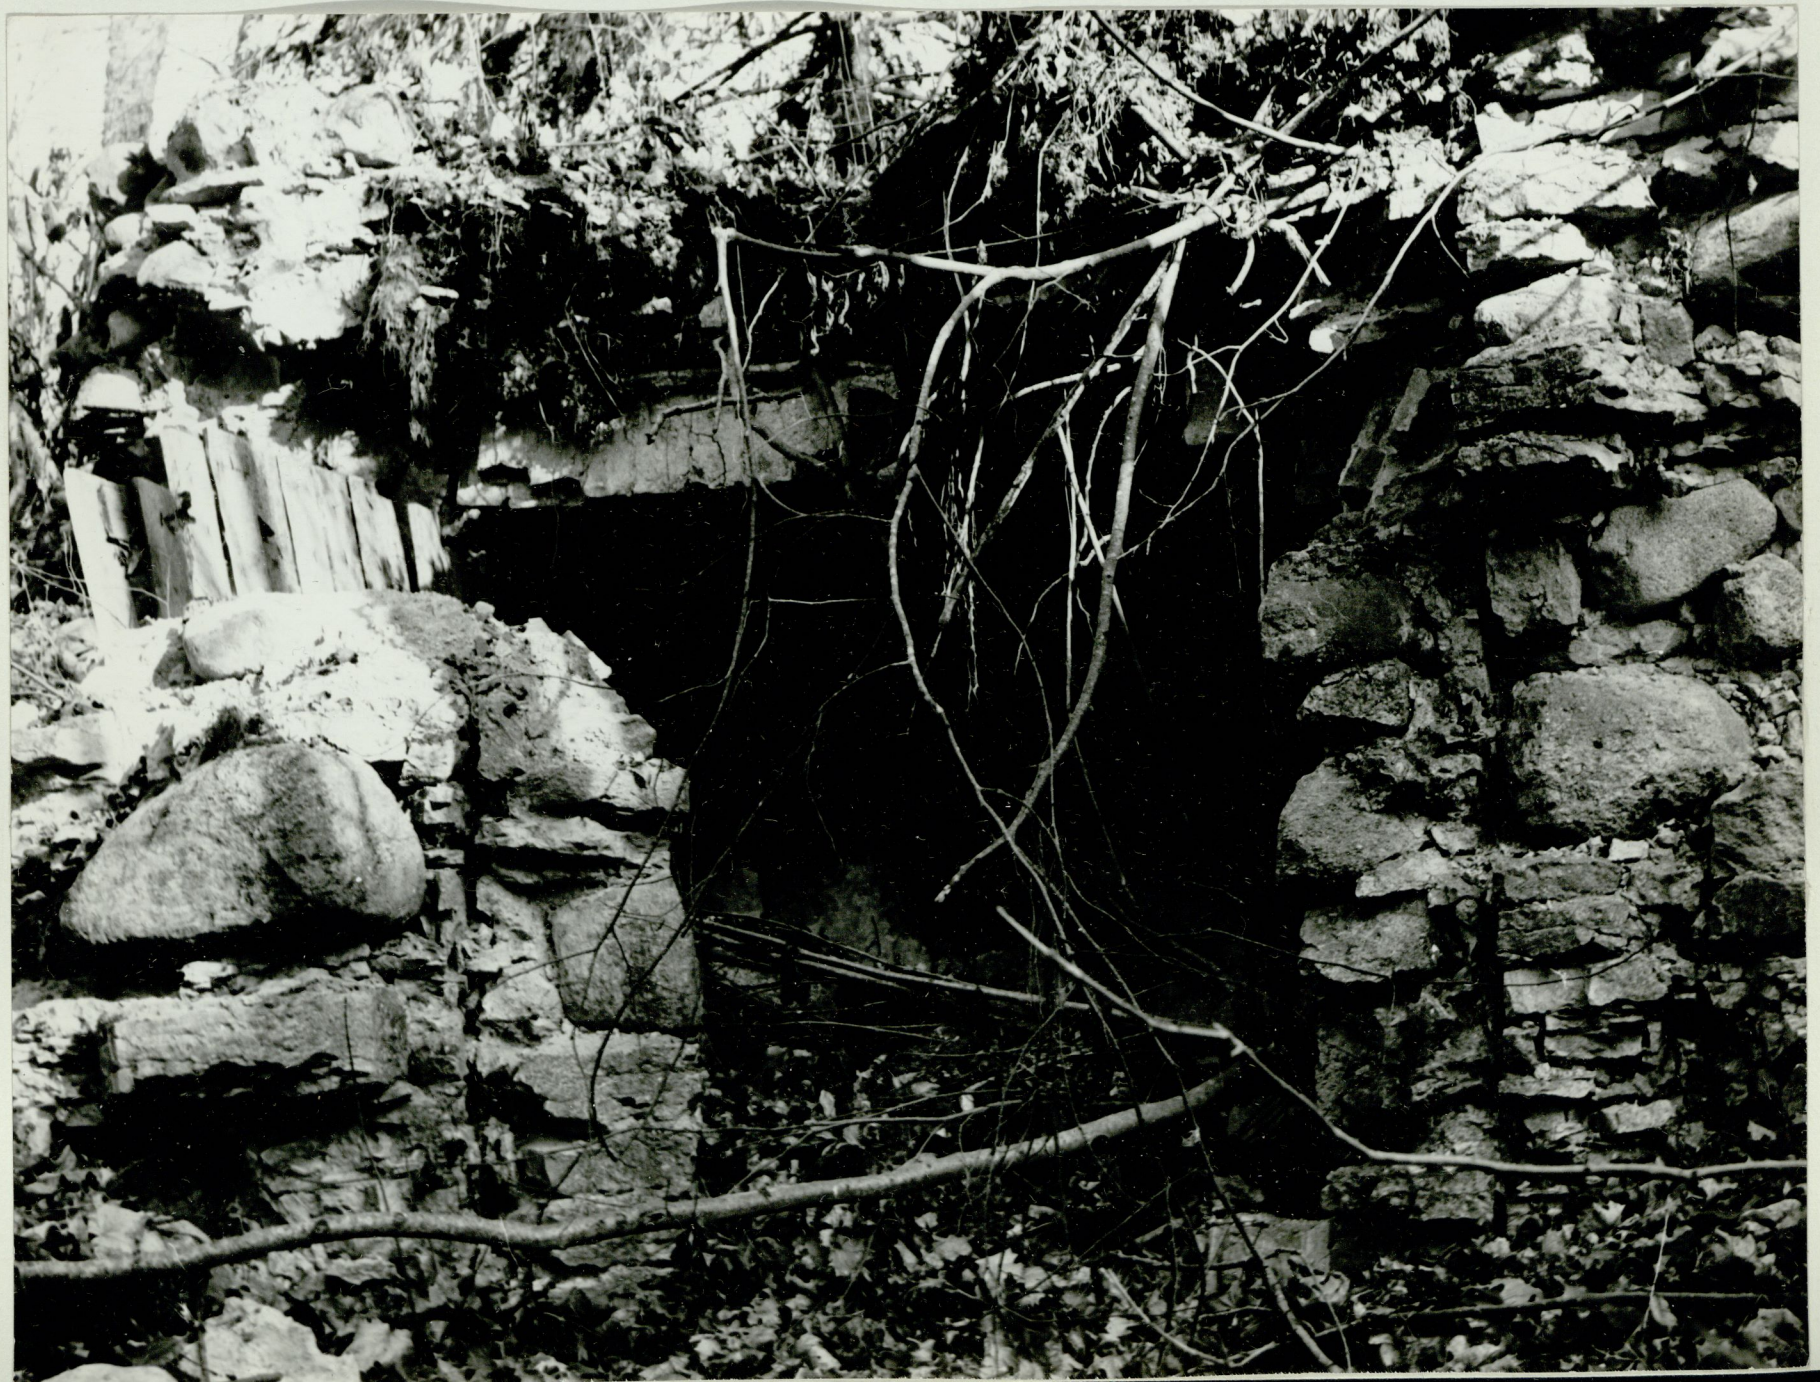
131

129. Angerja linnuse põhjaseina aknaavad kirdest. Nov. 1976. N-24516.
130. Kiviloo mõis (Harju raj.). Nov. 1976. N-24520.
131. Kiviloo linnus. Sissekukkunud keldri sissepääs. Nov. 1976. N-24526.

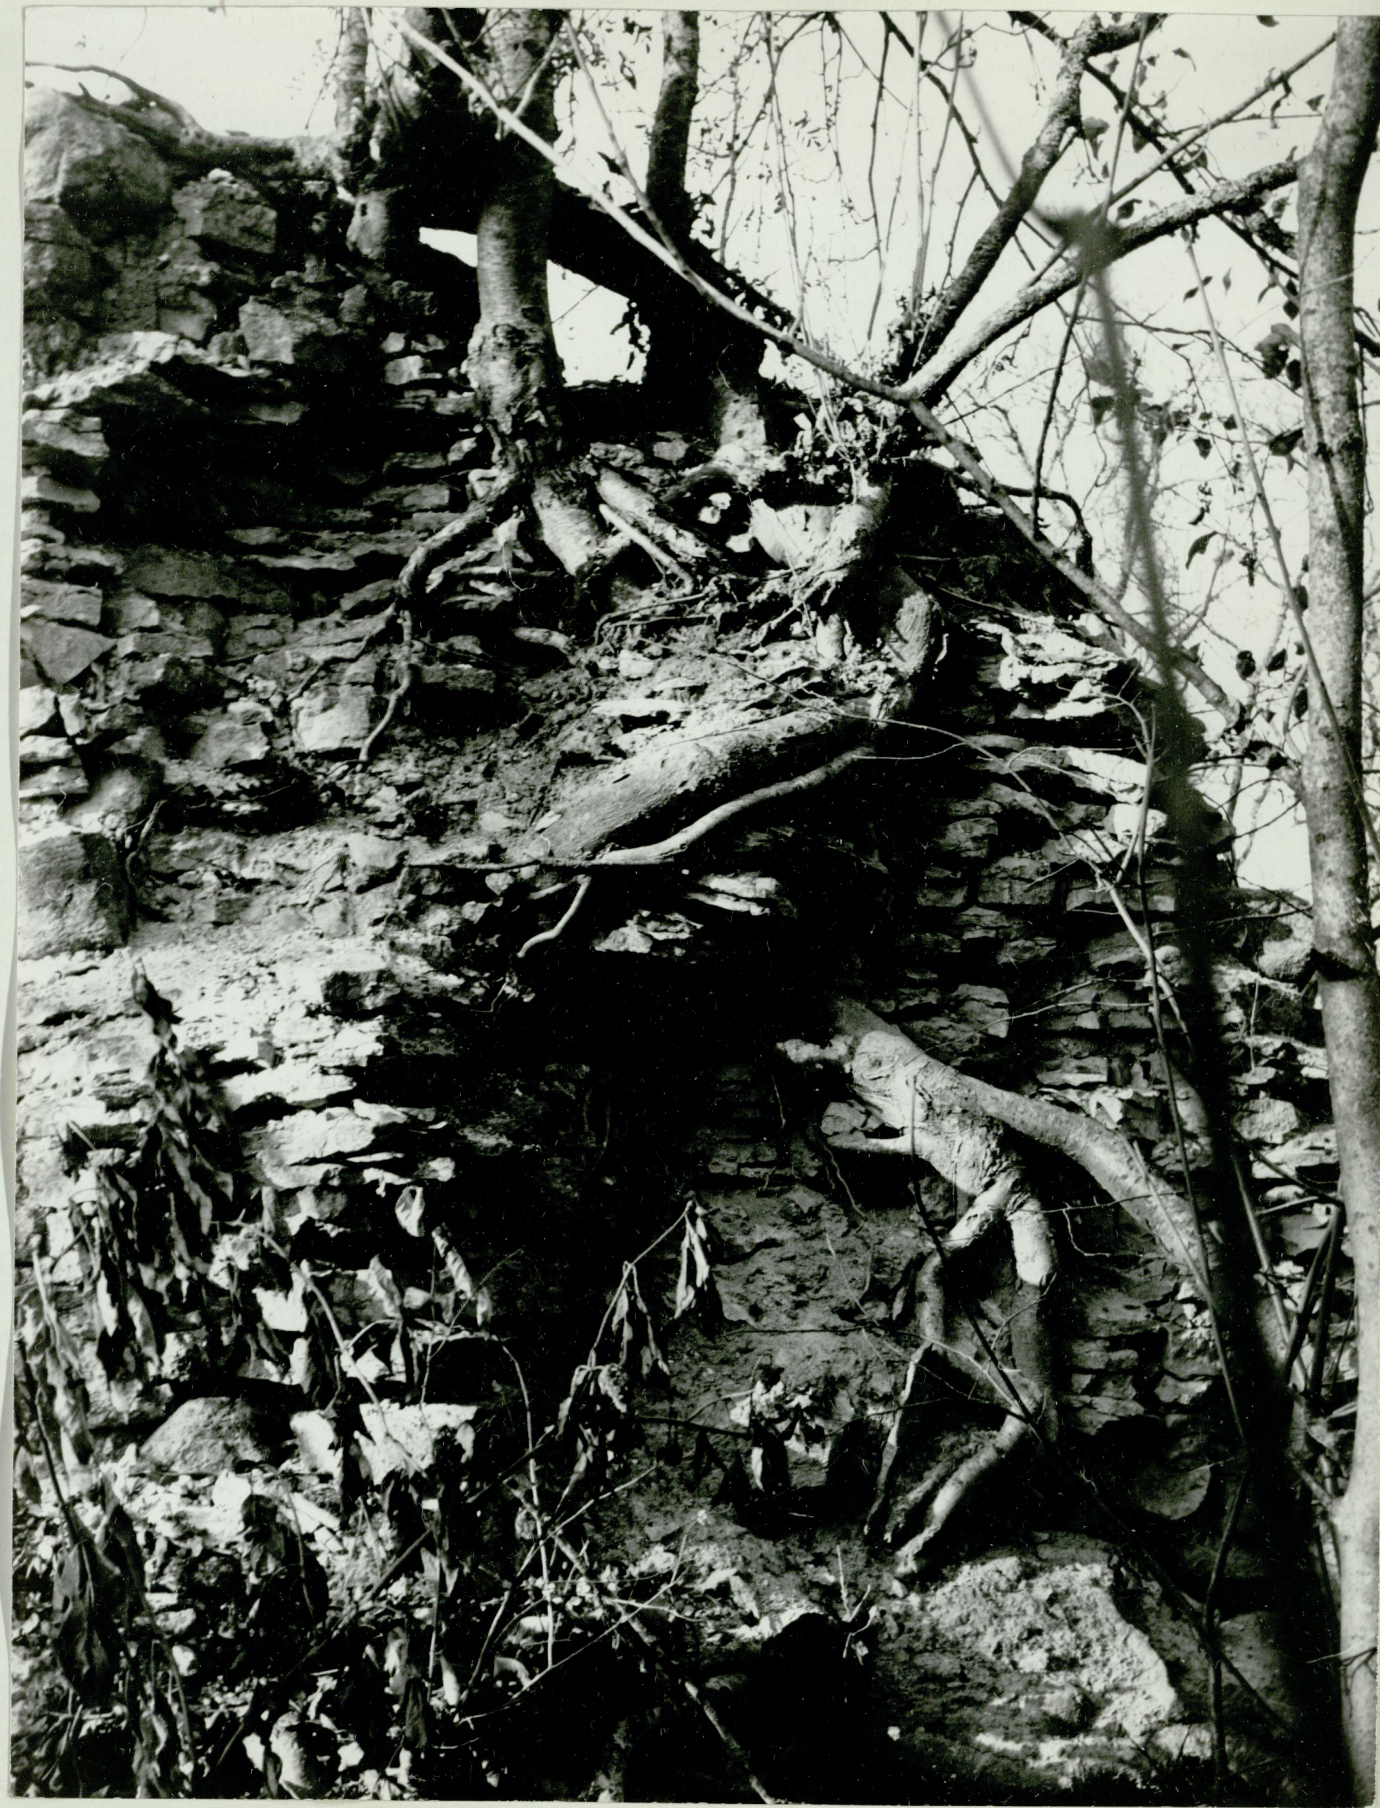
133

132. Kiviloo linnuse danskeri (?) konsoolid idaseinas. Nov. 1976. N-24522.
133. Kiviloo linnus. Puujuurte toime müüritisel. Nov. 1976. N-24521.
134. Kiviloo linnus. Puud kinnilaotud avas. Nov. 1976. N-24527.

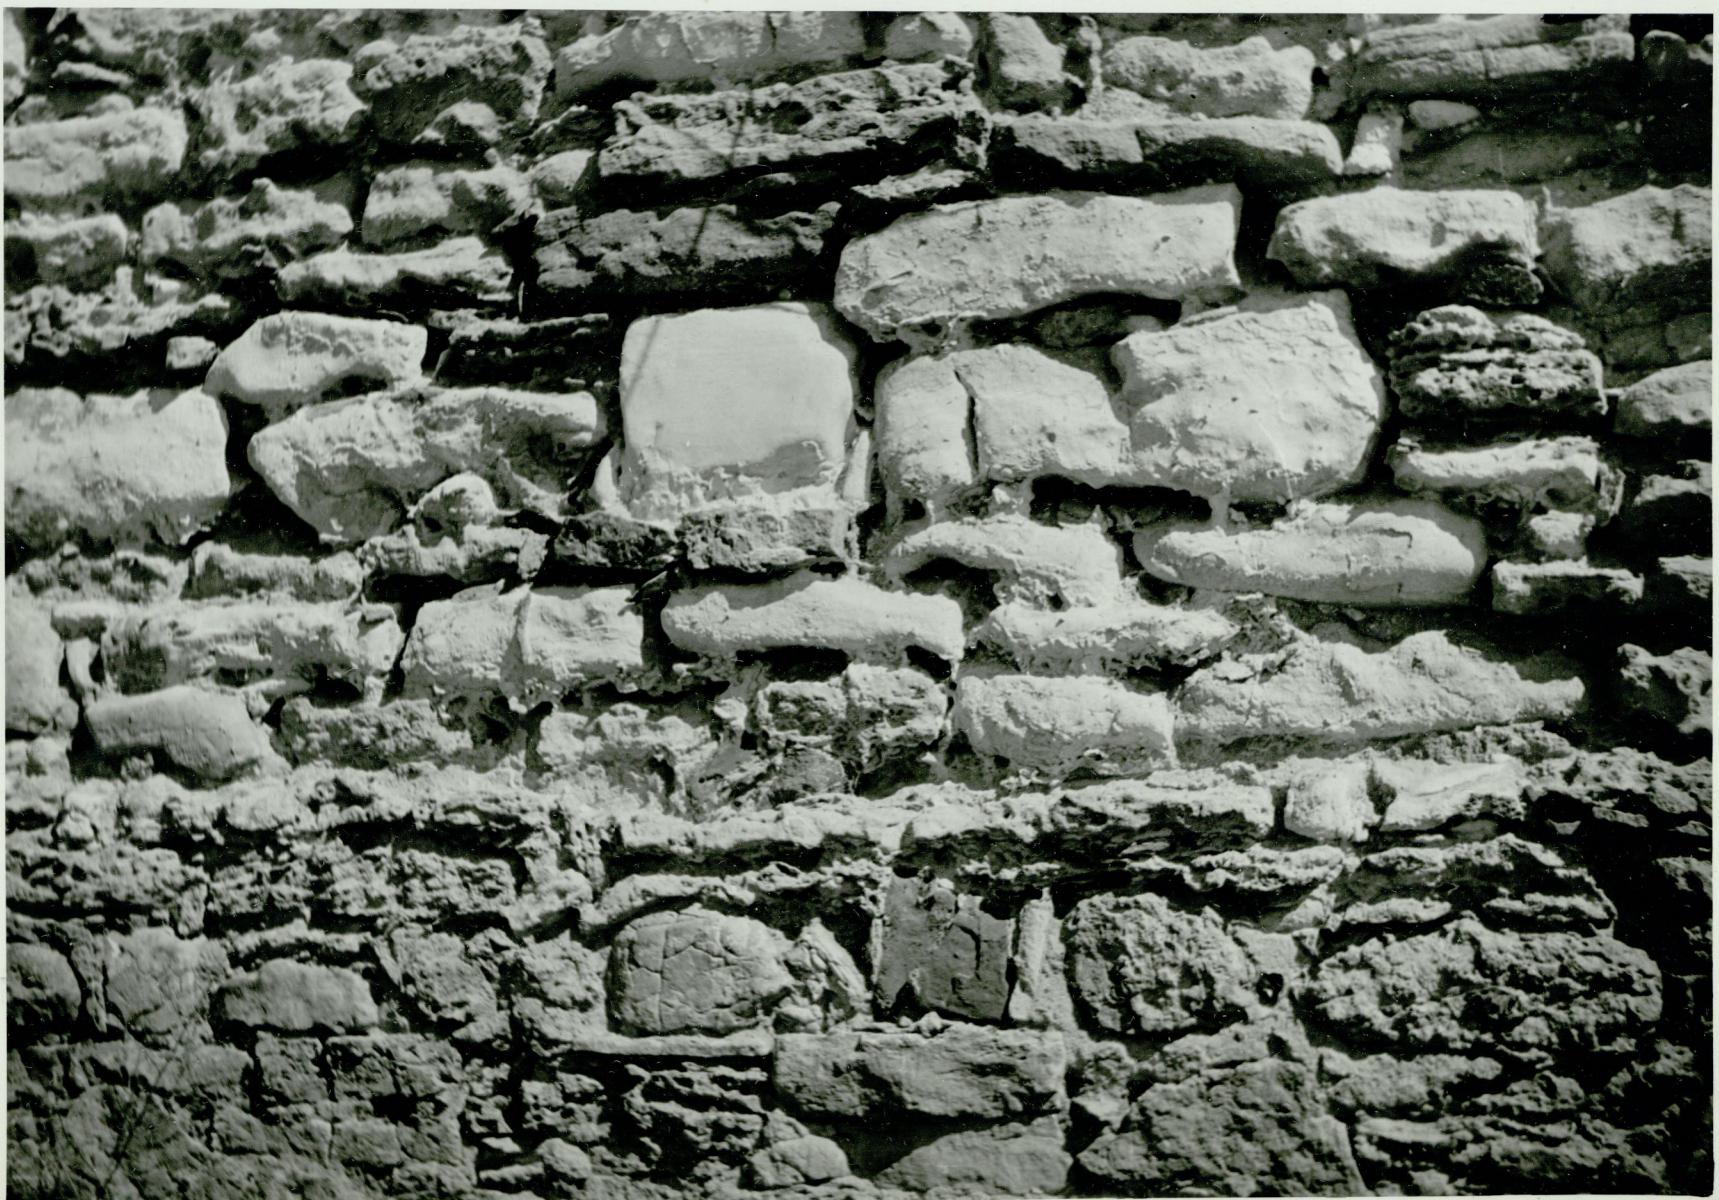
143

- 142. Hiiumaa, Suursadama ait (18. saj.). Juuli 1976. N-24510.
- 143. Hiiumaa, Suursadama ait, Soola poolt lõhutud müüritis. Juuli 1976. N-24509.
- 144. Hiiumaa, Suuremõisa mõisa peahoone (1755). Juuli N-24507.
