Objekt: Harju rajoon, Raudoja kõrts

HARJU RAJ. RAUDOJA KÕRTS

AJALOOLINE ÜLEVAADE

Tallinn 19 85

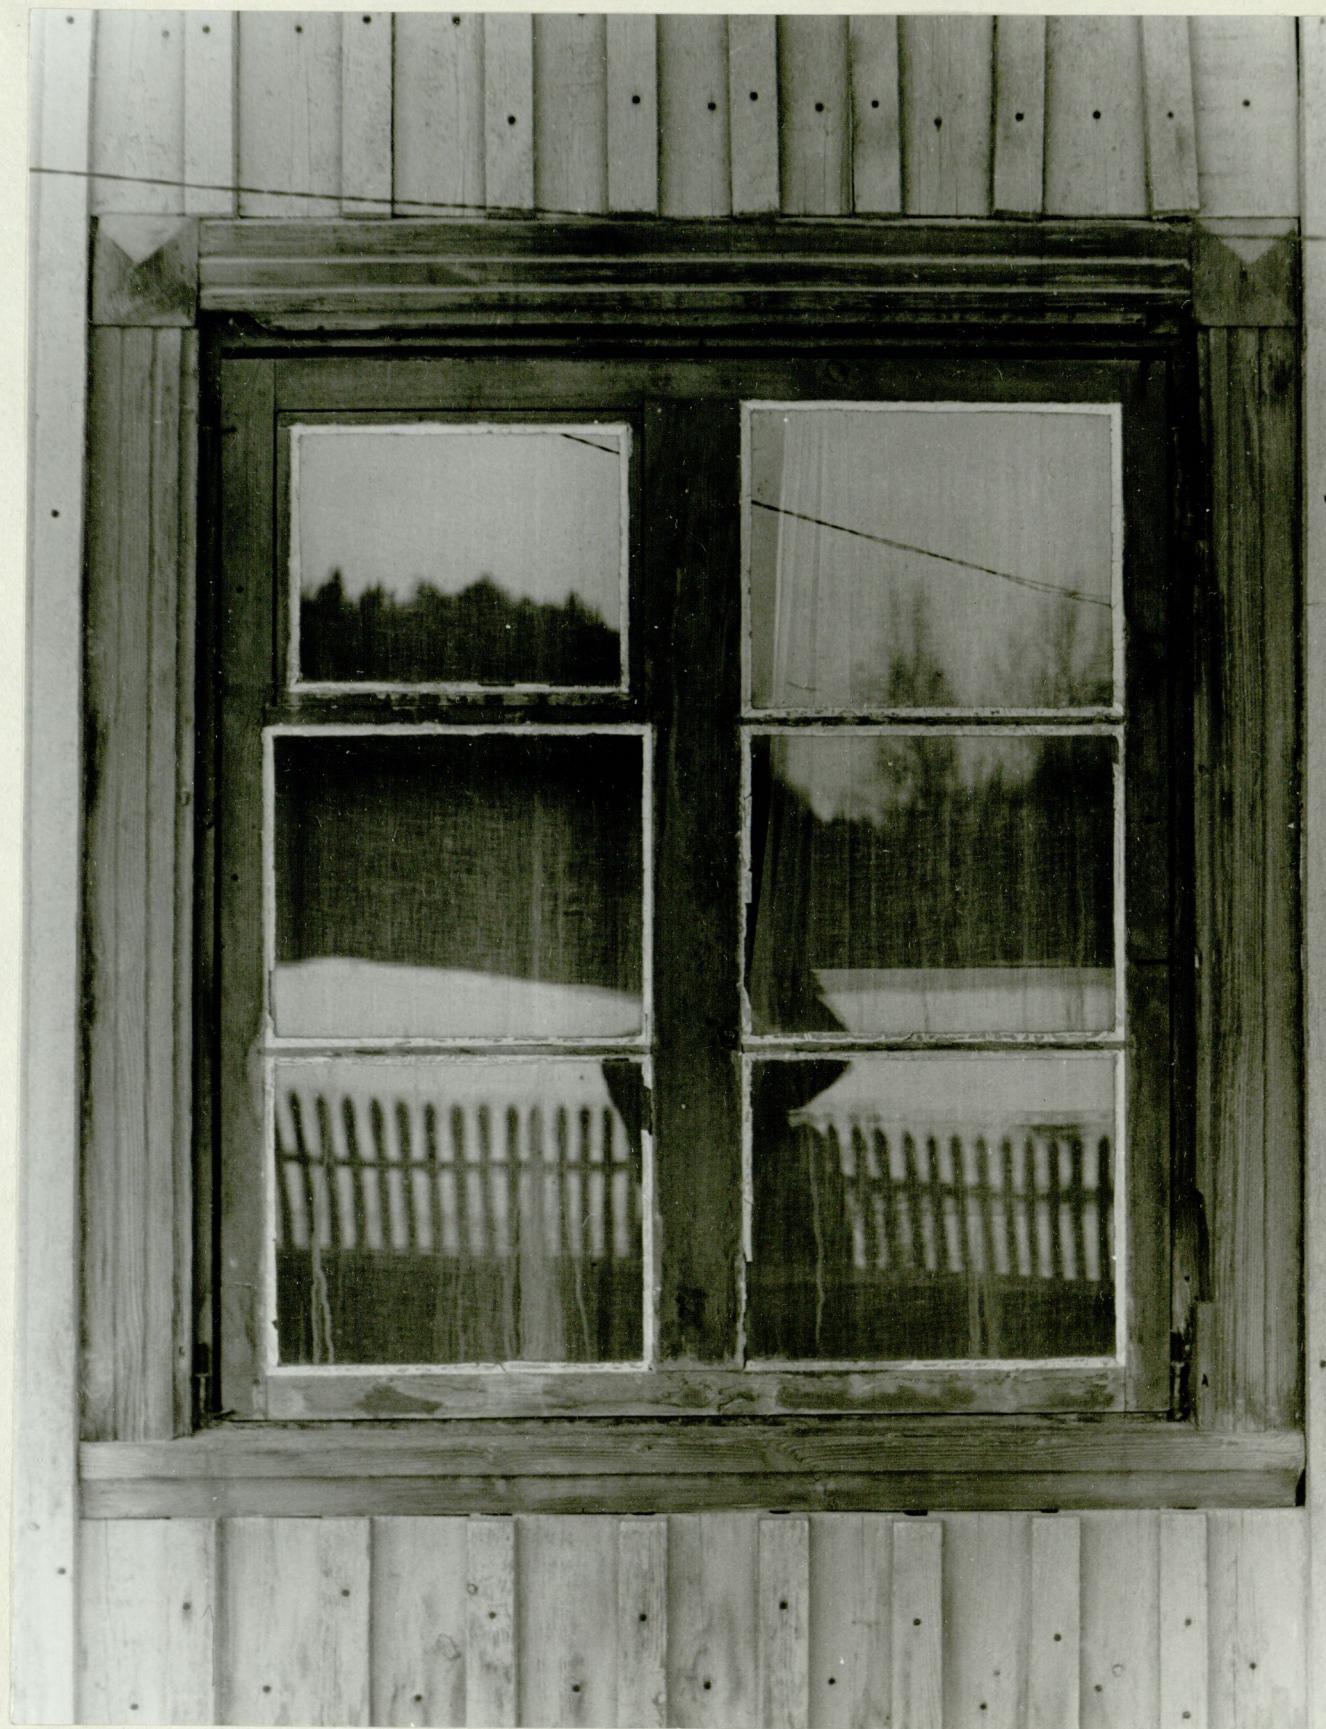
Nagu juba varem mainitud on Raudoja puhul esindatud suhteliselt hilisel perioodil ehitatud ühe talliga maanteekörts. Körts on lihtne liigestamata pikihoone, kahel pool otsas asuvad paekivist tallid, keskel puidust eluosa körtsmiku eluruumide ja kambritega. Hoonet kattis kõrge sindlitest poolkelpkatus. Nagu tolleaegsetele maanteekörtsidele iseloomulik, taandub eluosa välissein esifassaadil ning annab koha lahtisele ulualusele. Ulualuse räästas toetub kuuele lihtsa kapiteeli ning baaside osaga sambale. Esifassaadi eluosas neli kumeruuduga akent on ümbratsetud rihvatud piirde laudsdega, mille nurkadesse on paigutatud teeman tkvaadrid

(foto 4). Analoogiliselt oli vormistatud ka hoone keskosas eluruumidesse viiv välisuks (nüüd hävinud). Ulualt suunduvad nurga all kõrged kahepoolega värvavad tallidesse. Suured tallivärvavad olid kaetud kalasabamustris laudvooderdusega. Hoone siseruumide asetus on vastavuses välisarhitektuuriga. Eluruumid hoone keskosas moodustavad tuumiku, millele liituvad talliruumid kahes otsas. Üldises ruumijaoutes sarnaneb Raudoja kõrts Harjumaa põhjaosas Kuusalu khk-s asuva Valkla kõrtsga. Eripärase võttena nimetagem mölema kõrtsihoone puhul pikka kitsast vahekoda vasakpoolses tiivas, mis ühendab kõrtituba talli ja seal asuvate käimlatega. Raudoja kõrtsis asub nimetatud koridor hoone pikiteljel, Valkla kõrtsis aga ristipidiselt hoonega.
