Eesti NSV Ministrite Nõukogu Riiklik Ehituskomitee
KULTUURIMÄLESTISTE
RIIKLIK PROJEKTEERIMISE INSTITUUT

Objekt: Pärnu rajoon, Halinga postijaam

Sifr. nr.: III-85023

Halinga postijaama uurimis-projekteerimis-
tööde I etapp
ARHITEKTUURIAJALOOLINE ÜLEVAADE
KÕIDE I

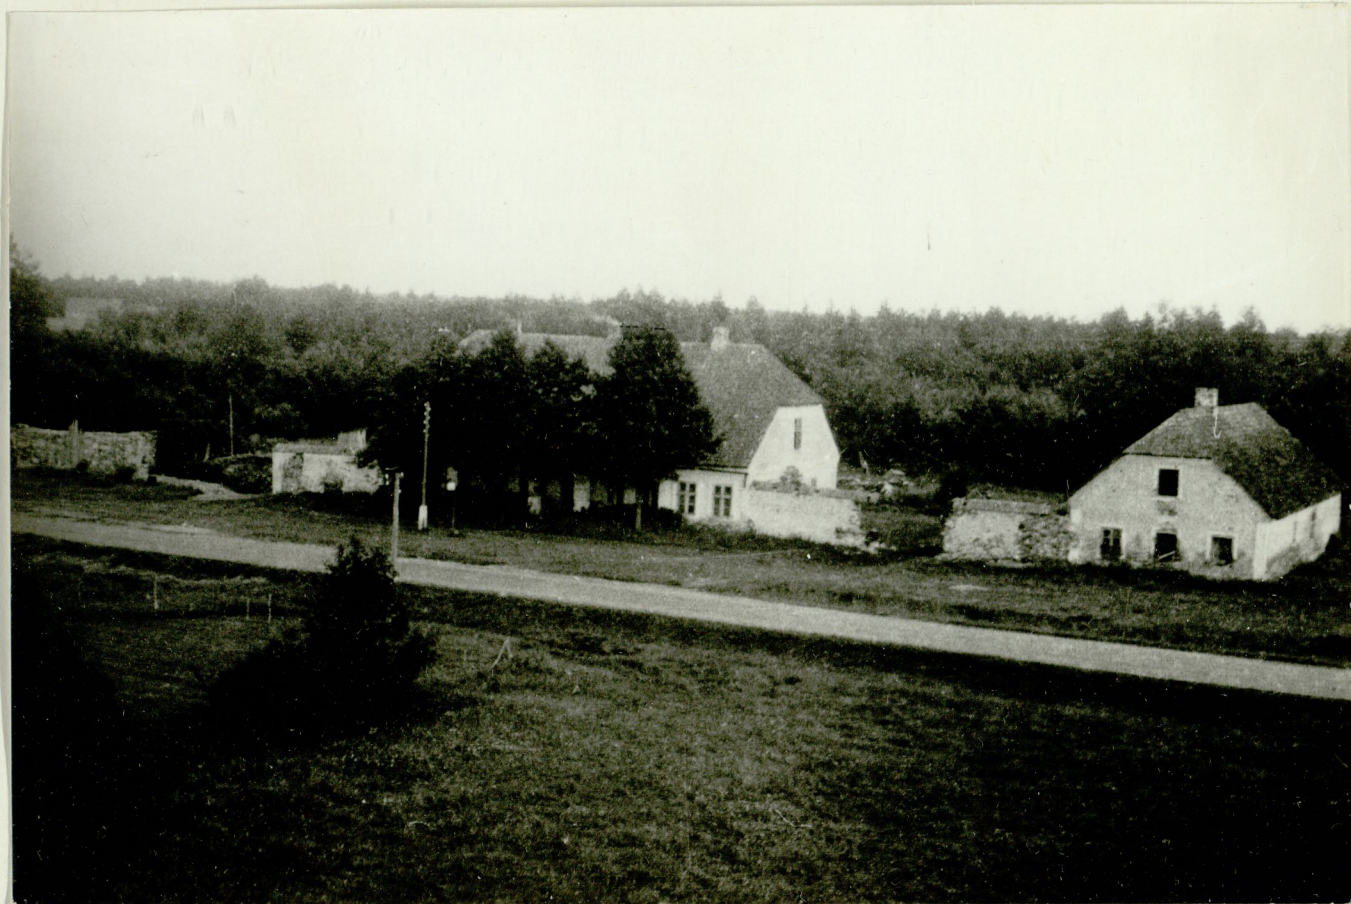
1. Peahoone koos postipoiste elamu-vankrikuuri-aidaga.
Foto A.Kangur 1962.a. EM fotokogu N-1697:23.
2. Pikaristi postijaama peahoone põhiplaan 1765.a.
RAKA, f.854, nim.2, s.ü.B VIII-169b, l.4.
3. Peahoone koos postipoiste elamuga. Foto P.Kraas
1985. N-28270/2
4. Peahoone eestvaade N-28270A/a
5. " " N-28273/1
6. Peahoone esifassaadi kaaristualune N-28269A/2
7. Peauks esifassaadil N-28273/2
8. Peahoone tagafassaad N-28271A/2
9. Peahoone tagafassaadi keskosa N-28271/2
10. Aken peahoone tagafassaadil N-28272A/1
11. Peahoone kagupoolne otsafassaad N-28269/2
12. Peahoone loodepoolne otsafassaad N-28271/1
13. Vaheuks peahoones N-28272A/2
14. Postipoiste elamu-vankrikuur-ait N-28273A/1

Kagupoolses otsafassaadis on kolm krohviraamistusega aknaava, neist üks on petikaken. Viiluotsas on olnud algselt üks aken (vt. foto 1). Otsakelba räästaalust kaunistab profileeritud karniis, viilualusel seinapinnal laiub vahevöö. Loodepoolisel otsafassaadil on kasutatud analoogilisi kujundusvõtteid. Lisaks

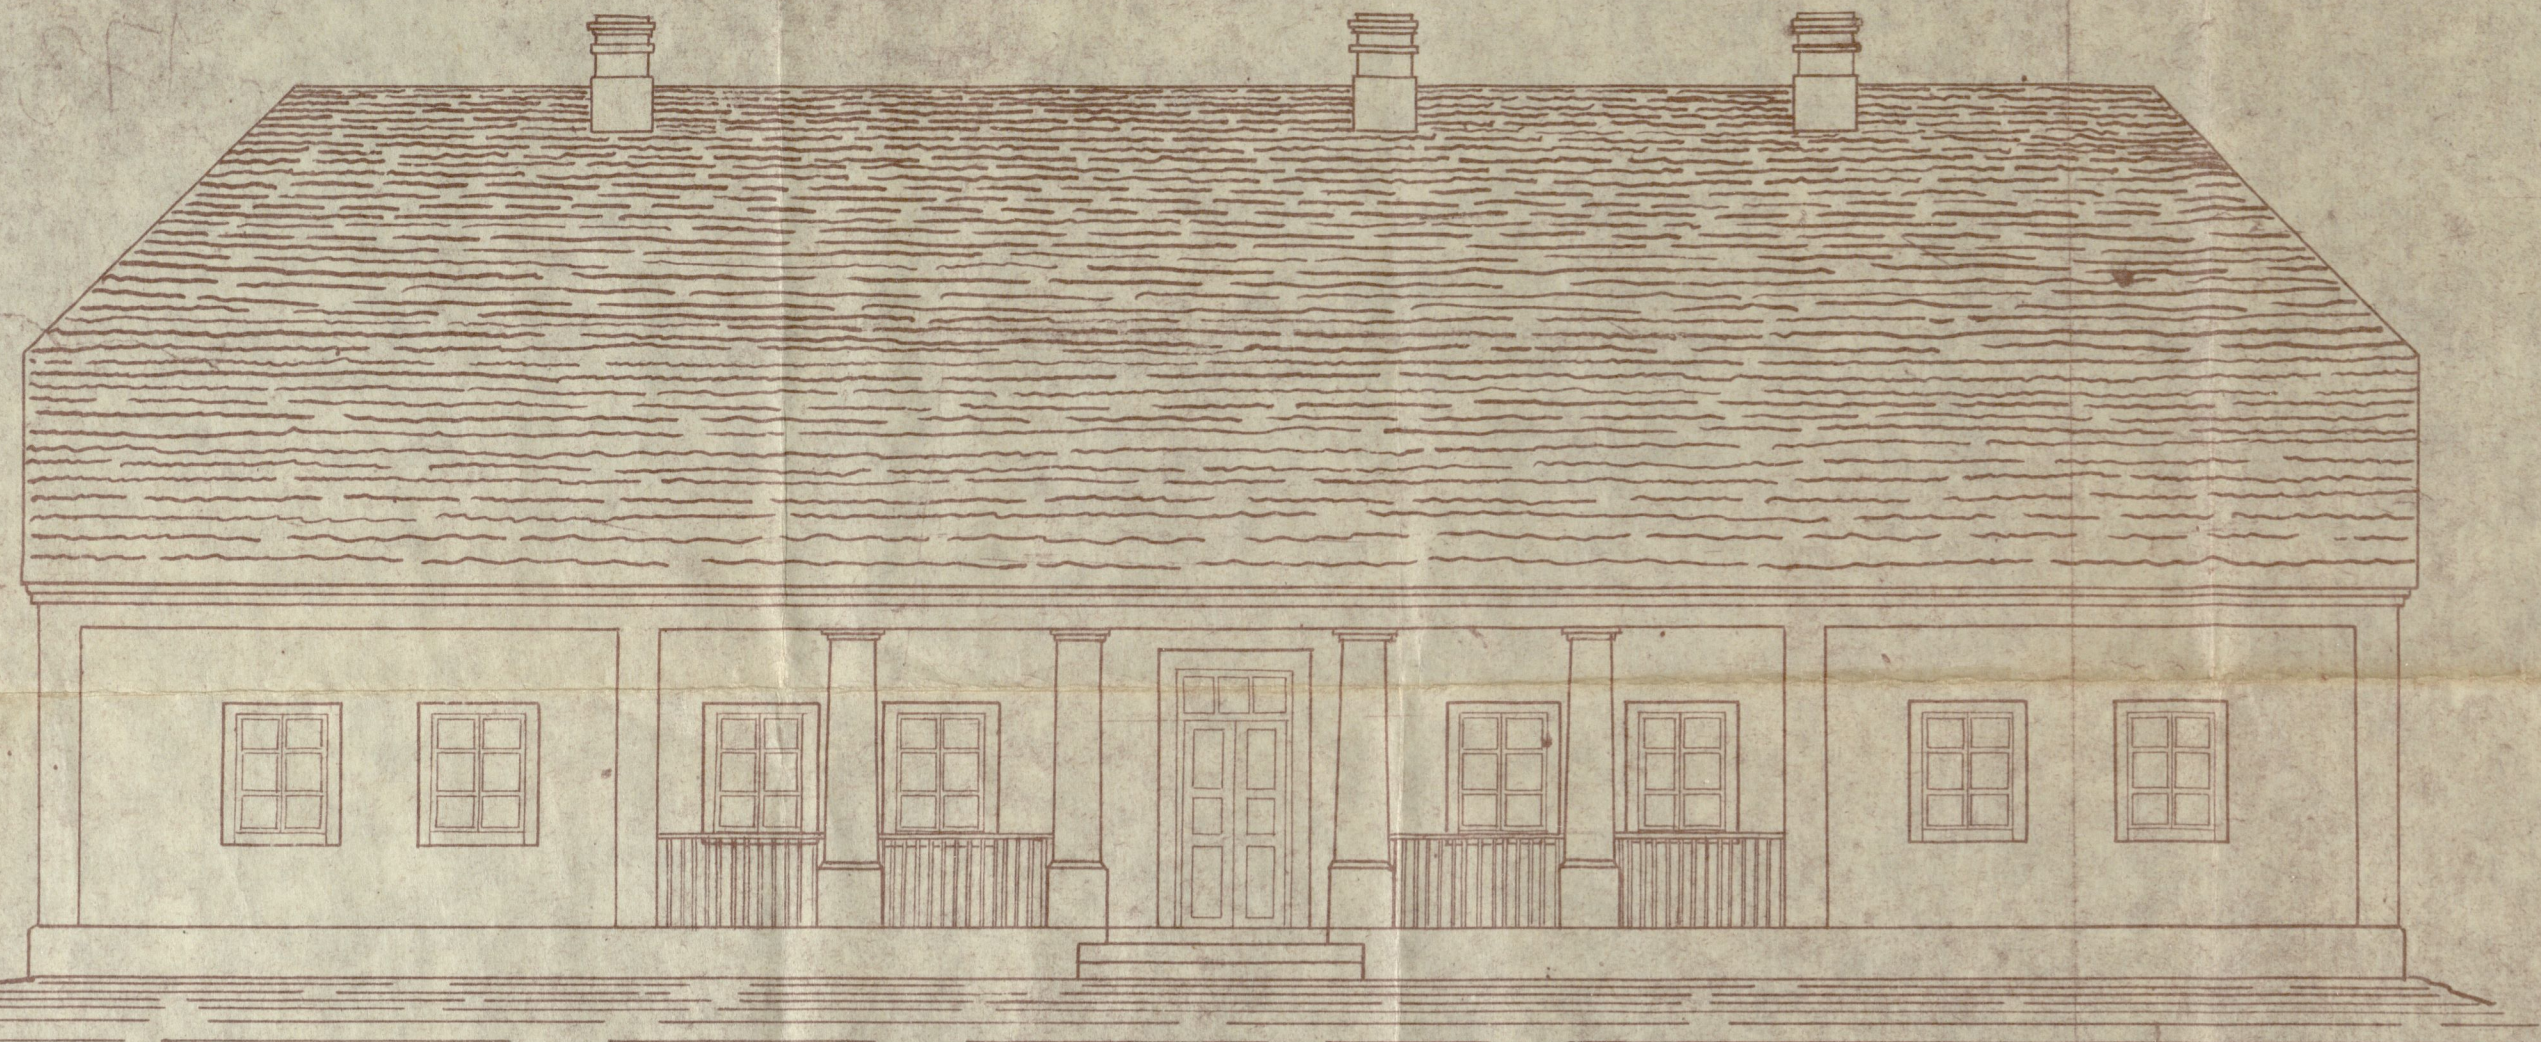
Esivaade

Surju metškond
"Hallingu" endine hobuse
postijaam.

1934-35-ndatel aastatel ei olnud Pärnu- ja Tartumaal ühtegi postijaama. Kohalike elanike suulistel andmetel kasutas endisi postijaama hooneid Halinga metsekond. Peahoones asusid metsaülema elu- ja tööruumid. Riiklikus Teaduslik-Tehnilises Keskarhiivis Tallinnas säilitatakse Halinga (sealses kirjapildis "Hallingu") postijaama jooniseid.¹ Mainitud joonised on dateerimata. Arvatavasti on siin tegemist käesoleva sajandi 30-ndatest aastatest pärinevate realiseerimata ümberehituse plaanidega (vt. lisa nr.1), sest teadaolevat situatsiooni arvestades on siin tegemist mitmete küsitavuste ja ebakõladega nii fassaadikujunduses kui plaanilahenduses.
