A-1620

OBJEKT: I maailmasõja fortifikatsioonirajatised

MUU VÄINA KINDLUSTATUD RAJCOHI
PORTIFIKAATSIOONIRAJATISTE
LOETELU

KÕIDE III

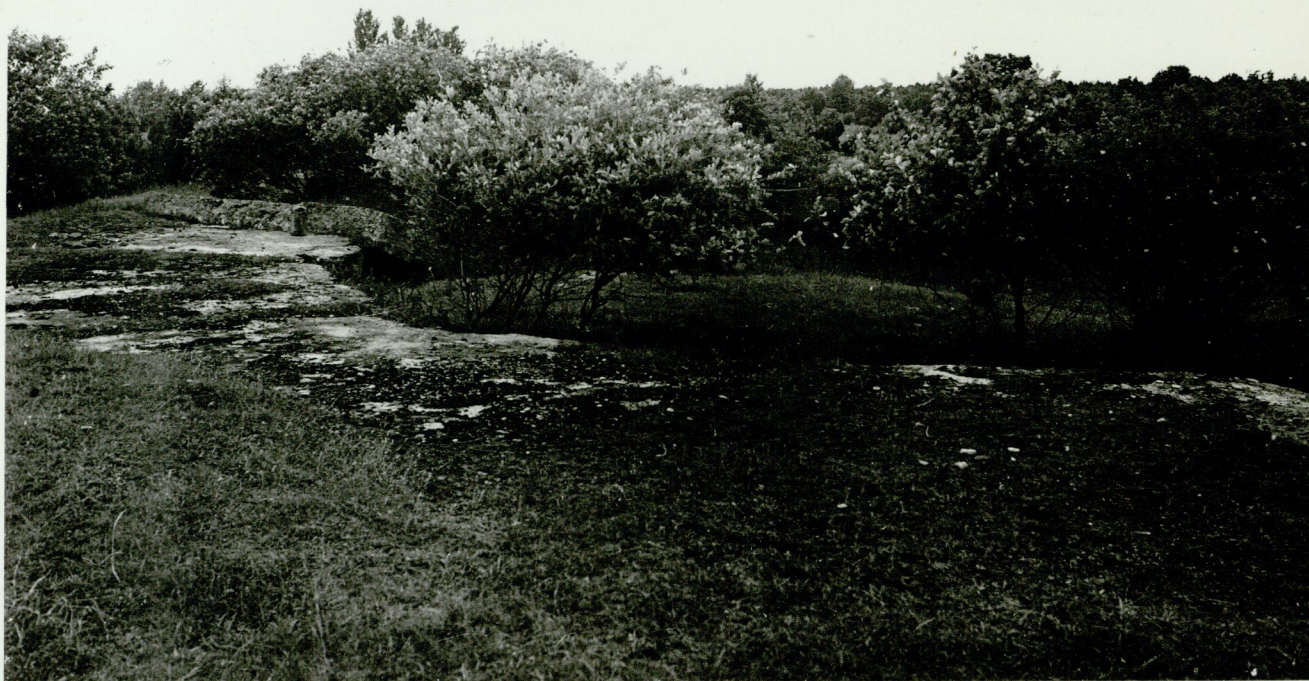
I ST. Betoneeritud eesvall. Näha otsetabamusest SÖRU-1
 mardunud
 betoonplaat.

Purustati lahingus saksa dessandiga 28. sept. 1917.a., abihooned lammutati. II maailmasõja ajal on patareipositsioonile peale ehitatud jalaväekevikute liin, raudbetoonist kuulipildujapesaga. Patarei nr. oli 34.

d. Kaitsmise ettepanek: 2/5.

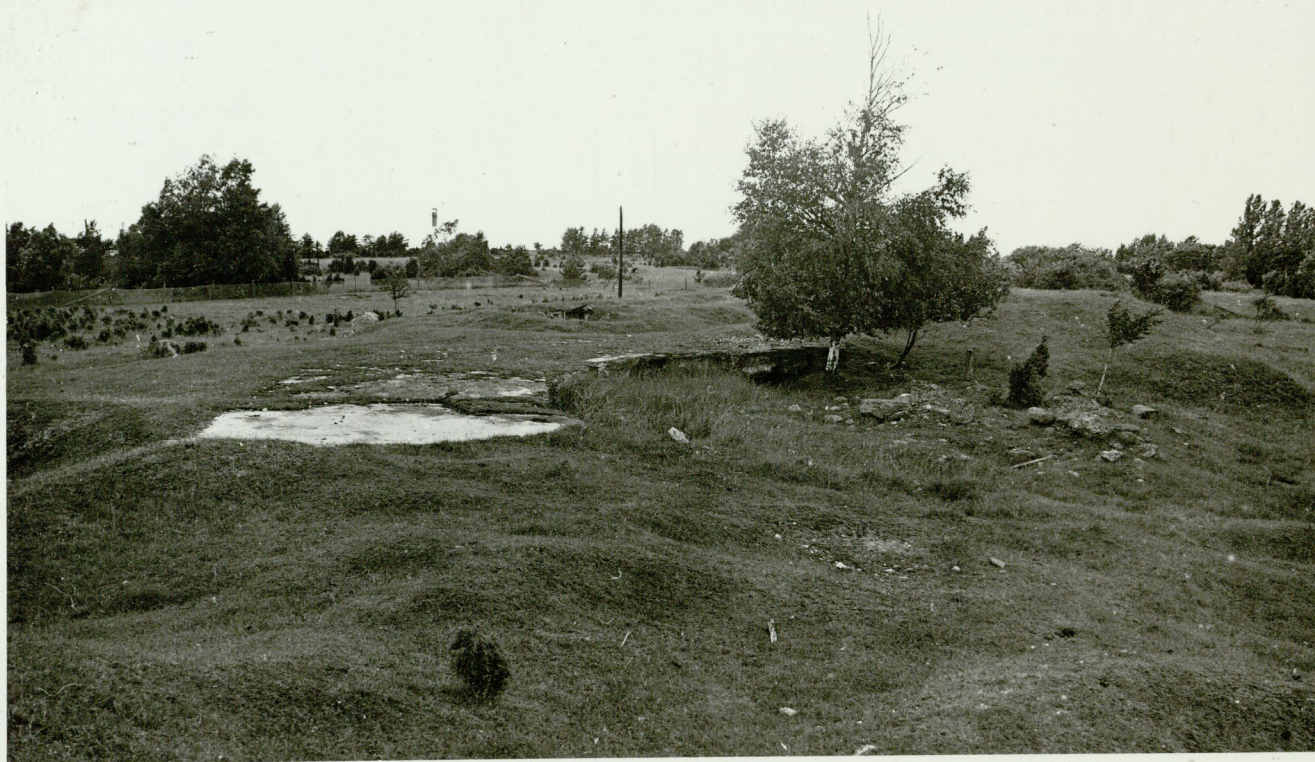
II ST. eesvall. Esipleaanil pealekseevatud kaevikute jäänused
 1941. aastast. SÖRU-1

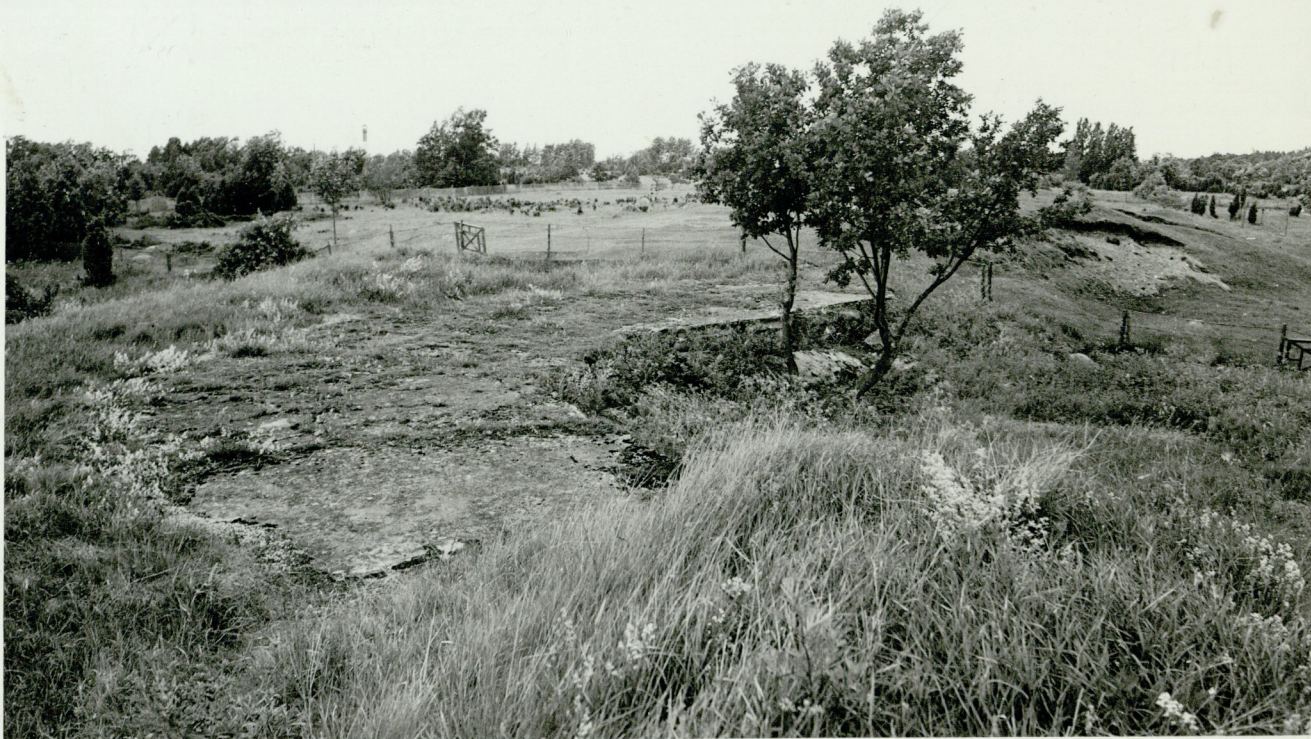
III ST. eesvall. Betoonplaadi paksus eesvallil - ^{SÖRV-1} 35 cm on suurim seniuritud patareidest, teistel 15-20 cm. Täsmal Soela majakas. Suurtükkide betoonvundamendid on rohtu kasvanud ja kattunud liivakihi 5-10 cm.
Foto O. Kõll 1985

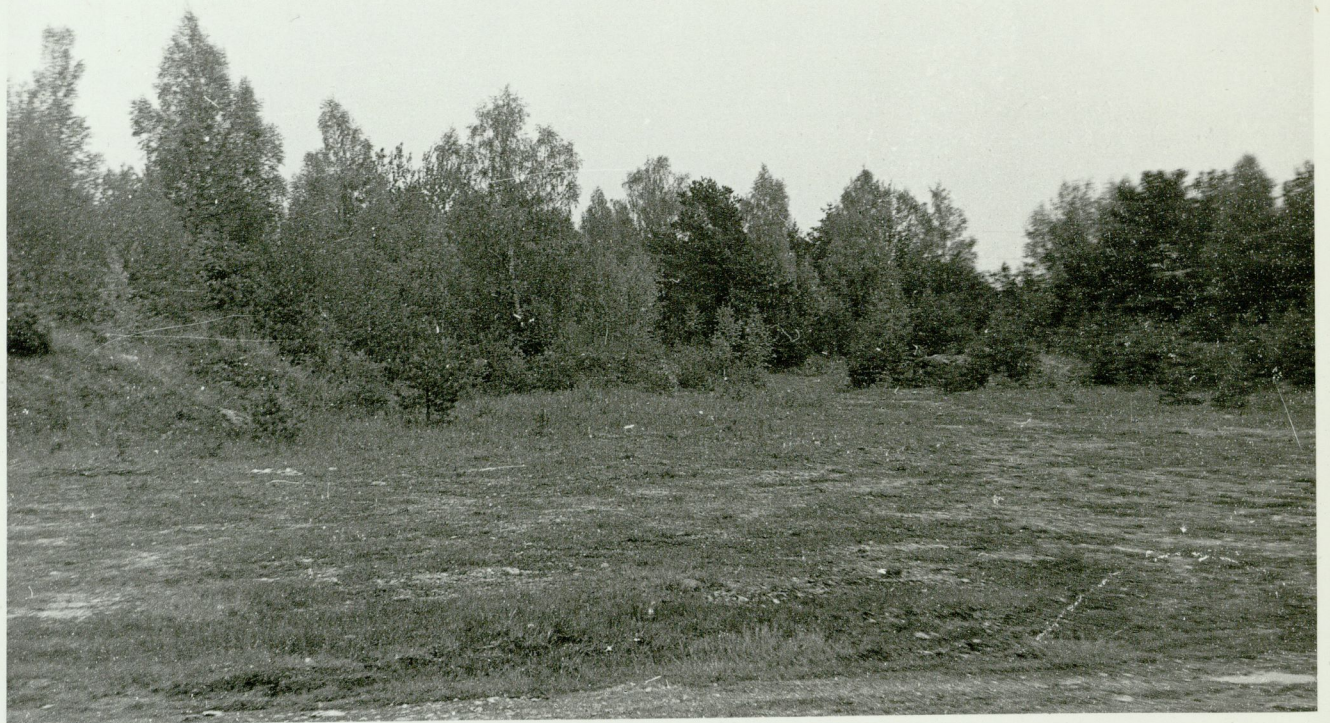
VIRT.-1

6ⁿ patareid N^o 33. Vaade II ja III ST. positsioonidele. Inim-
tegevuse tulemusena hävitatud eesvall. Paremalt näha säilinud
IV ST. positsioon. Künigas vasakul on kokku lükatud II ja
III ST. betoonkonstruktsioonide jäänustest.

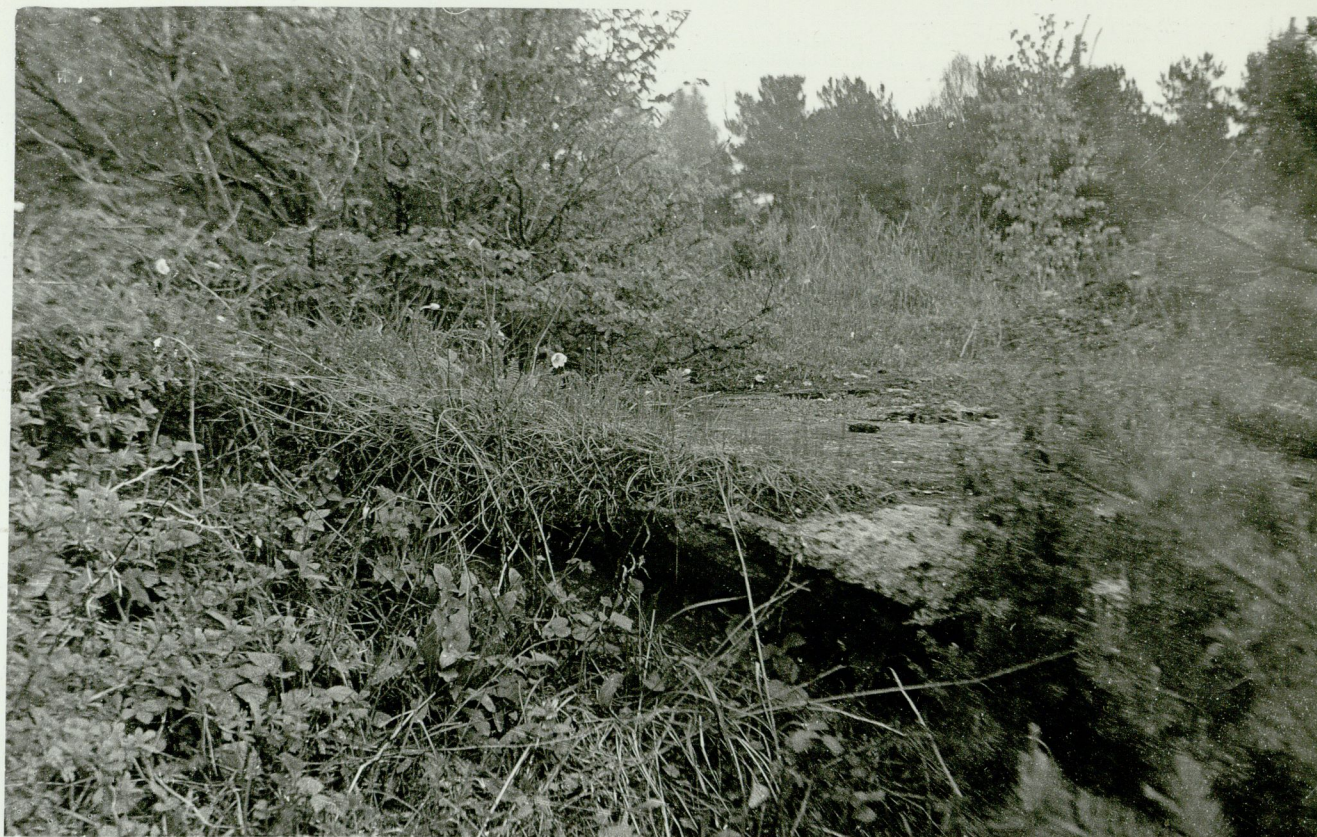
VIRT.-1

6ⁿ patarei N^o 33, IV ST. positsioon. Vaade suurükkiõuelt üle eesvalli. Eesvalli paiktugistus lammutatud, eesvall varisenud ja betoonplaat murdunud.

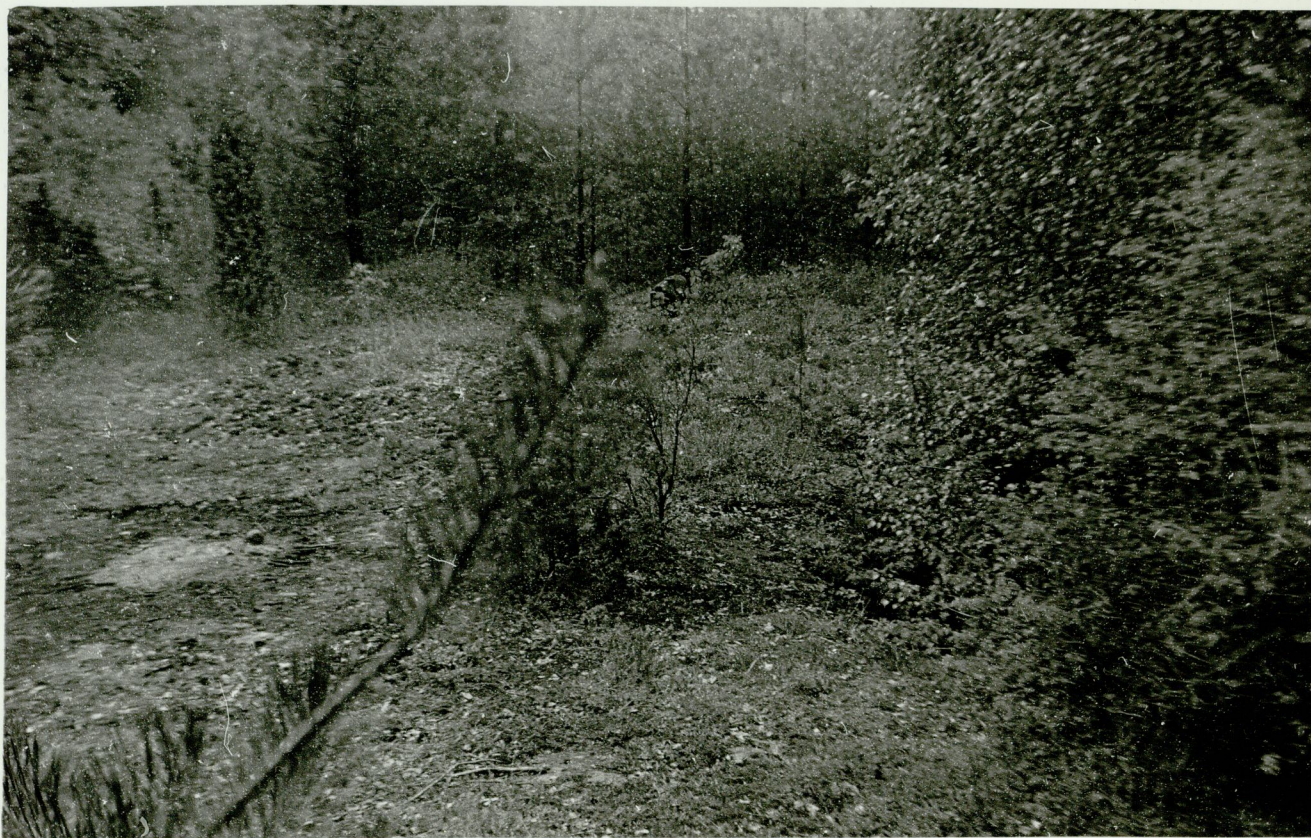
VIRT.-1

6ⁿ patarei N^o 33, IV ST. positsioon. Vaade eesvallile. Näha tulesektori ulatuses eesvalli kattev betoonplaat.

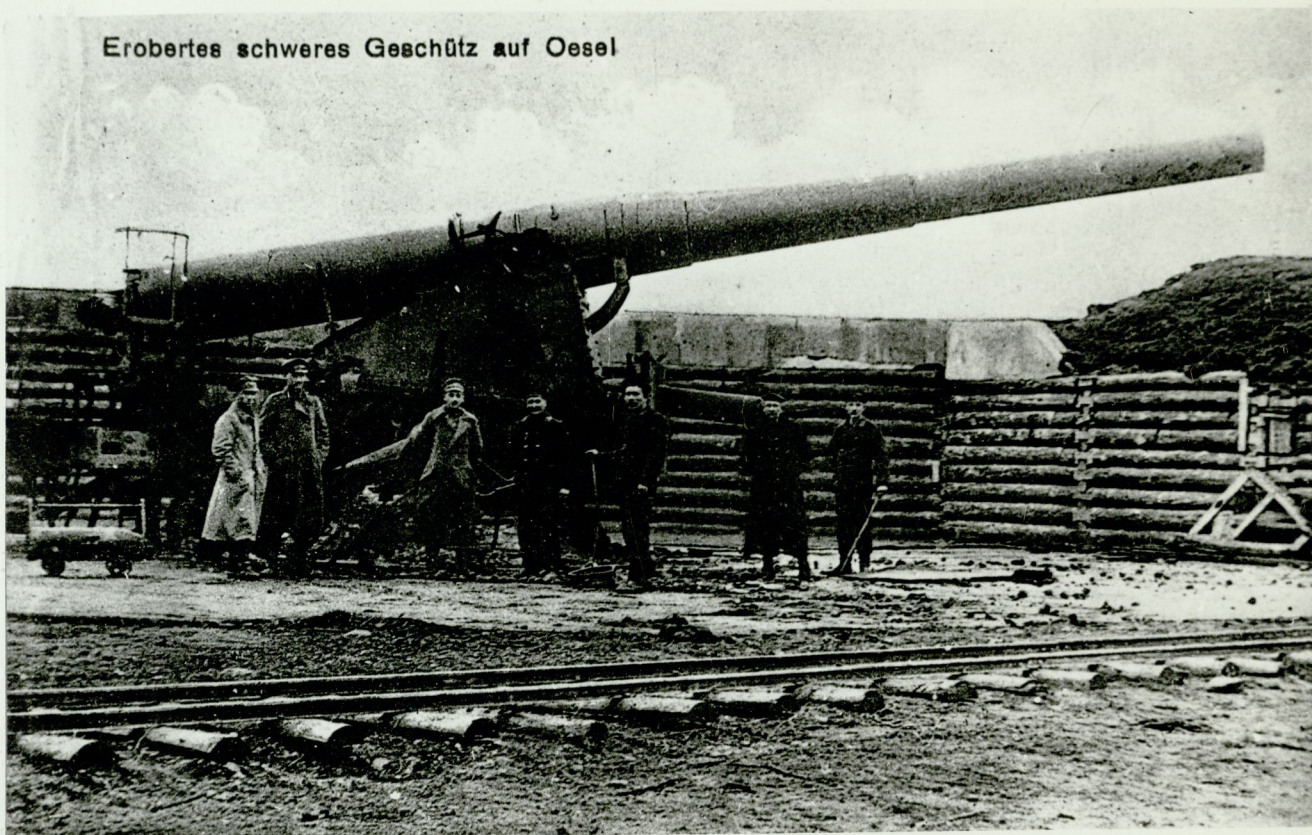
MUHU-2

10" patarei N^o 36 V ST., vallutatud sakslaste poolt 04.okt. 1917.a. Jäha eesvalli betoonist katteplaat ja palktugistus. Suurtükikõue betoneerimistööd lõpetamata, raudtee ballasteerimata. Suuri purustusi positsioonil ei ole märgata. Foto keiserliku Saksamaa reklaam-postkaardilt 1917.a. Tekst ülal "Vallutatud raskesuurtükik Saaremaal".

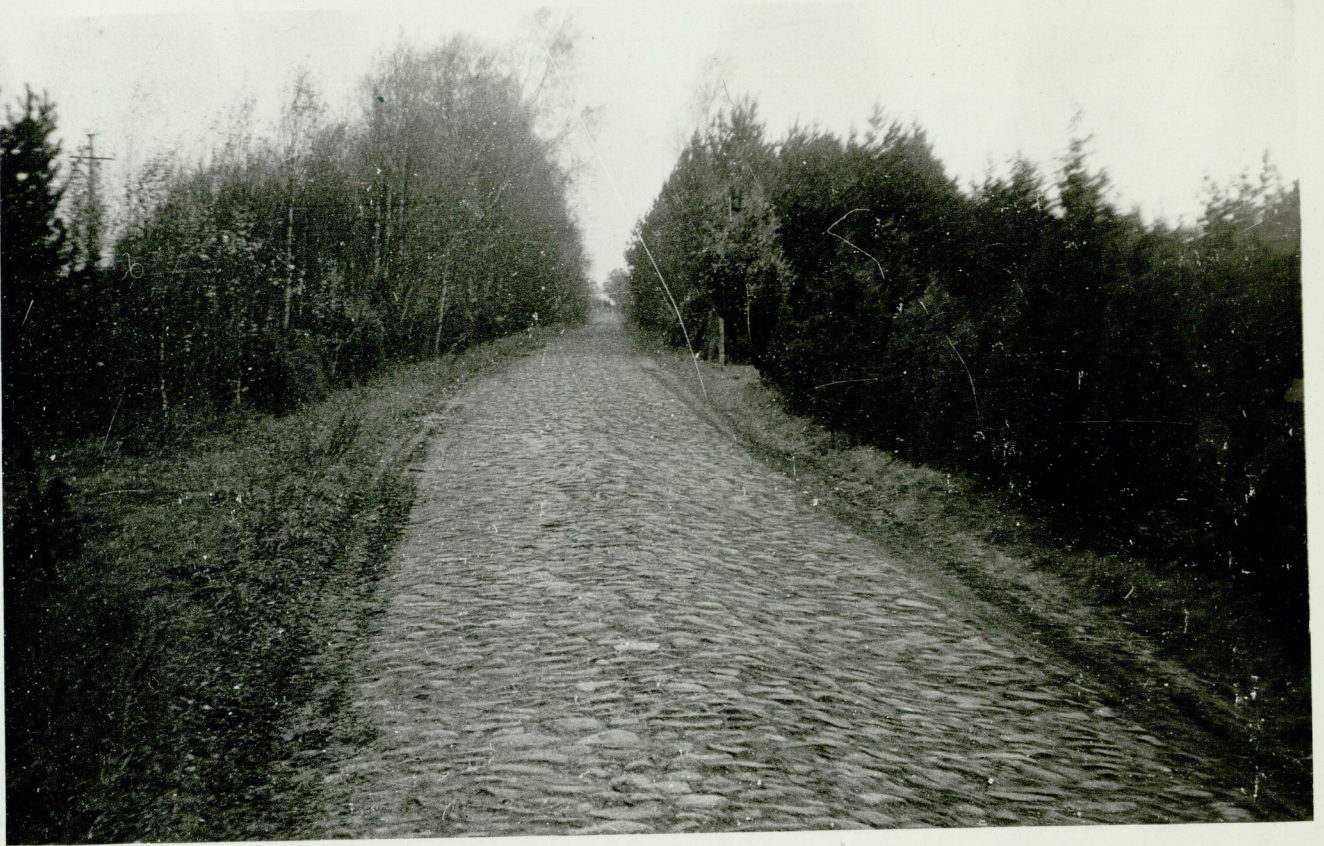
MUUV-3

Hunnukivisillutisega kindlustatud Kuivastust Või killasso.
Vaade sillalt Kuivastu suunas.
Foto M. Kangro 1985

- a. Kuivastu sadamast rannakaitsepatareide nr. 32 ja 36 positsioonidele
- b. Lunakividega sillutatud kindlustee, pikkus 4,5 km. Tehniliselt hästi teostatud ja heas korras. Tahatud graniitkivist sildade avakate hävinemud
- c. Ainulaadne, väga hästi säilinud kindlustee vabariigis.
- d. Kaitsmise ettepanek 5/5.

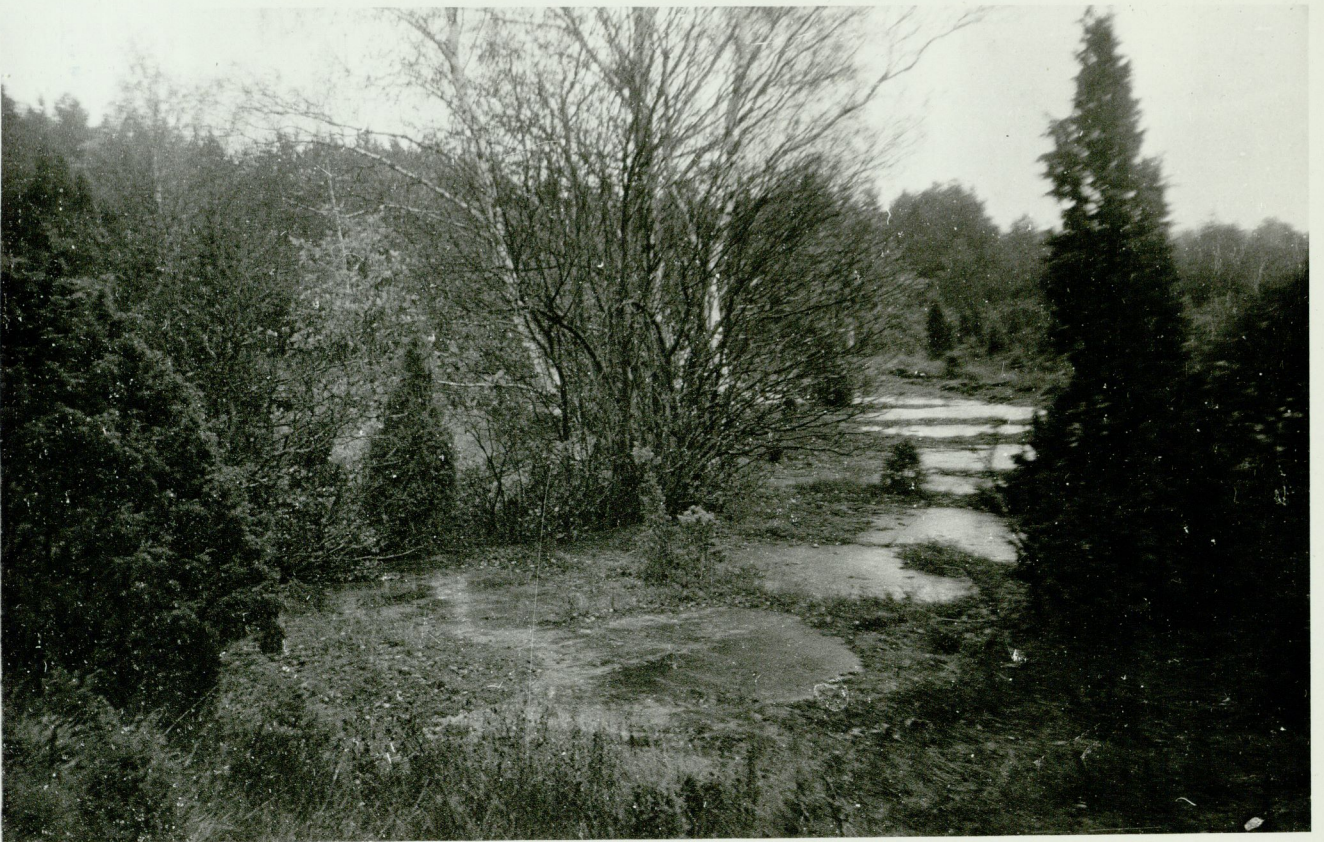
MUUV-2

10ⁿ patareid n^o 36. V ST. eesvalli monoliitsest betoonist
katteplaadiga. Suurtükivõu võrgasse kasvanud.
Foto M. Kangro 1985

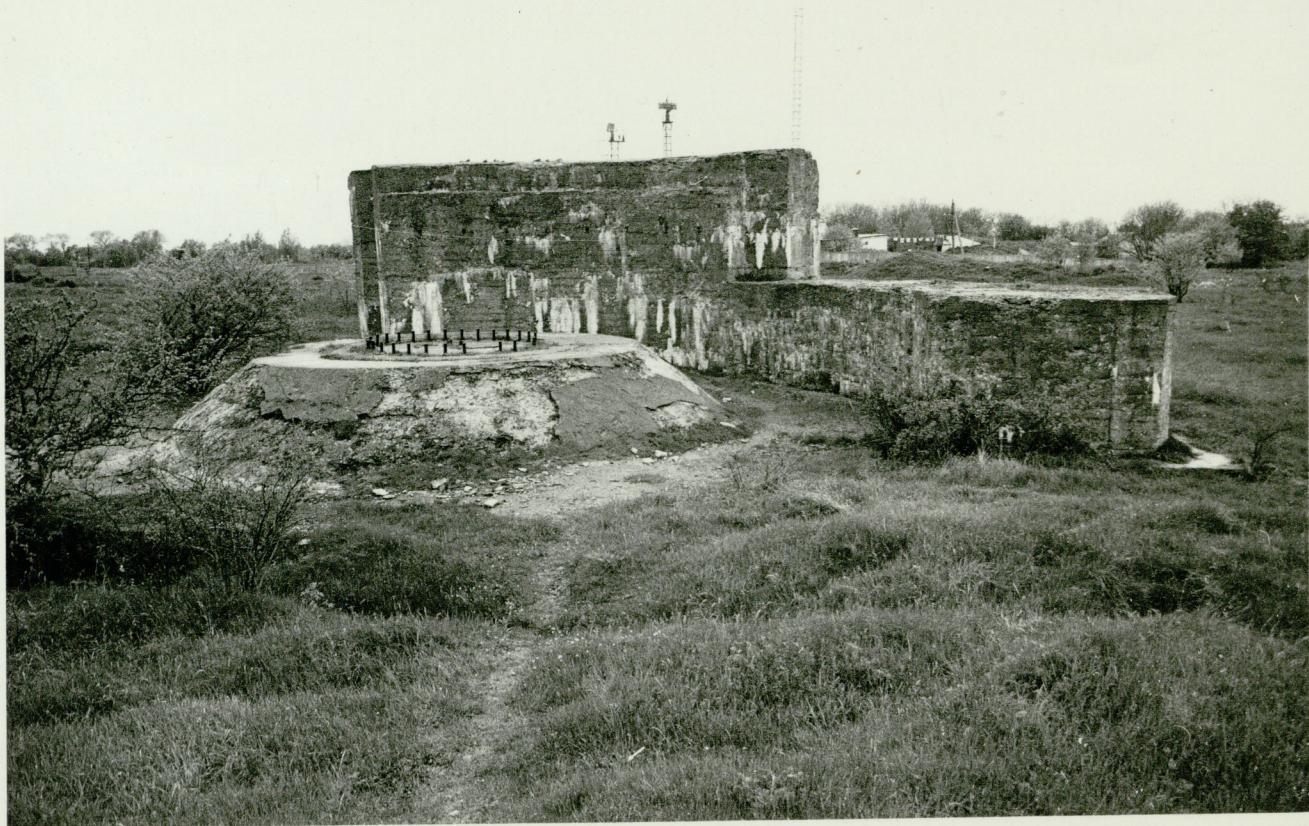
SÖRVE-1

12"-patarei N^o 43, III ST. betoonalus ja kaitsesein. Seina
betoneerimine lõpetamata.
Foto P. Kraas 1986

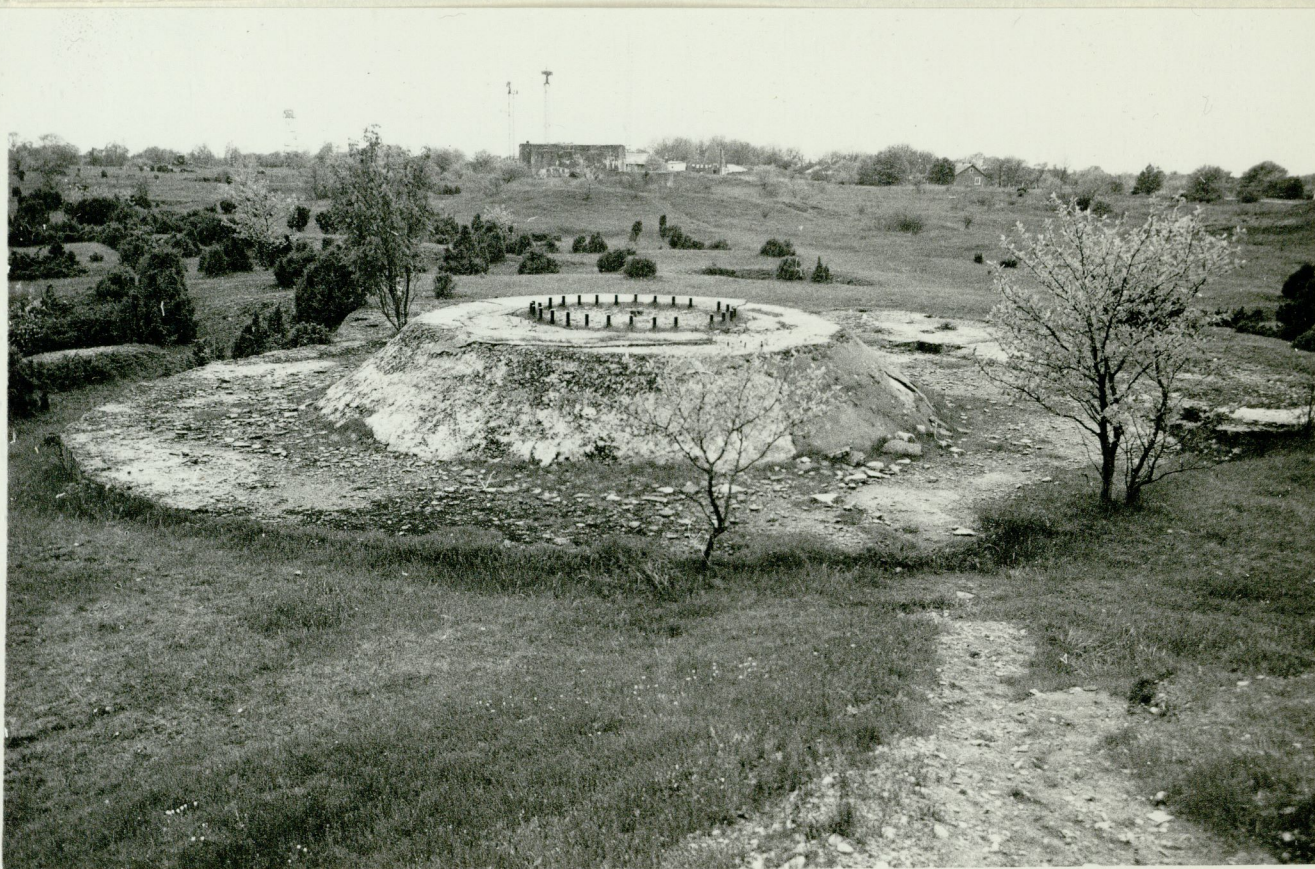
SÖRVE-1

12"-patarei N^o 43, IV ST. betoonalus, rajatud vahetult
peapinnasele. Kaitseseina ehitus alustamata.
Foto P. Kraas 1986

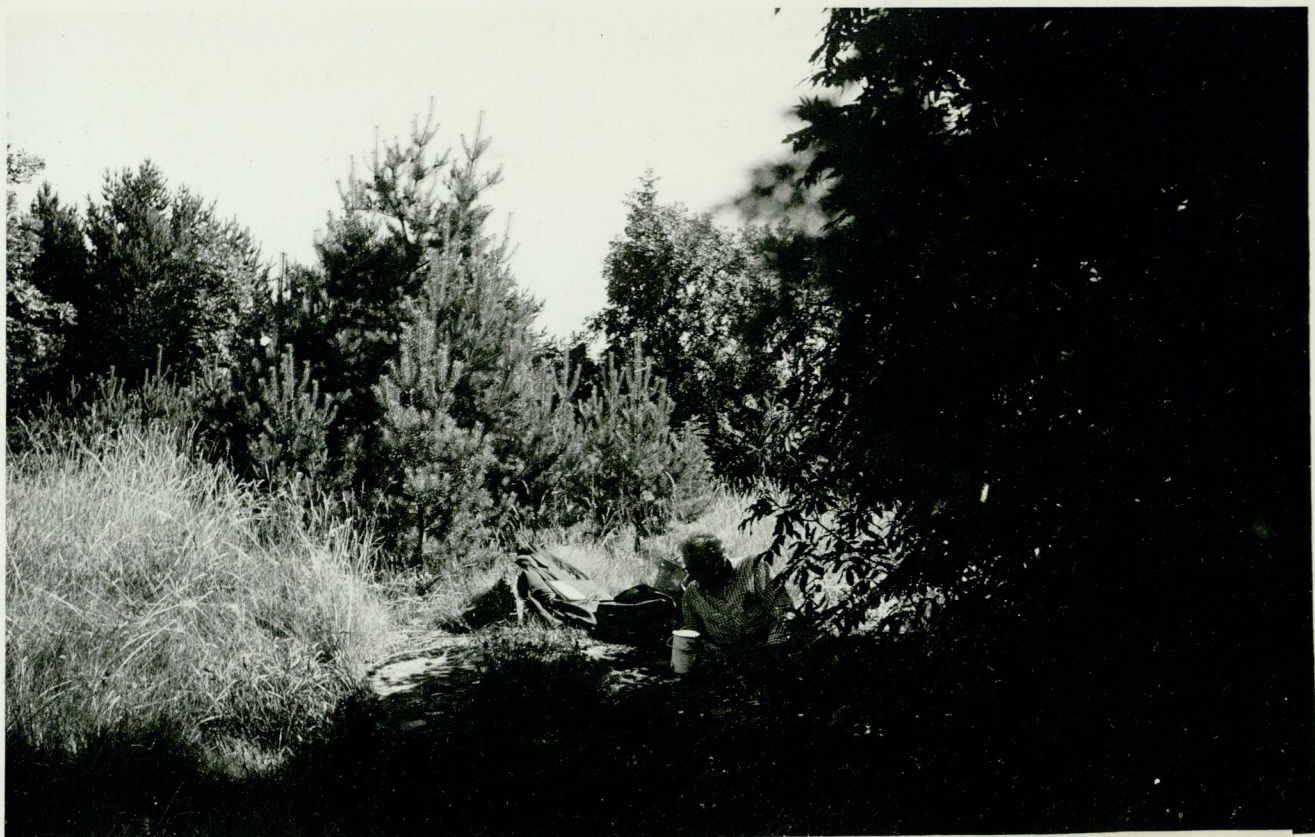
SÖRVE-2

130 m patarei N^o 41. III ST. esvalli betoneeritud katteplaa-
tidega. Positsioon on tihedasse noormännikusse kasvanud.
Foto M. Kangro 1986

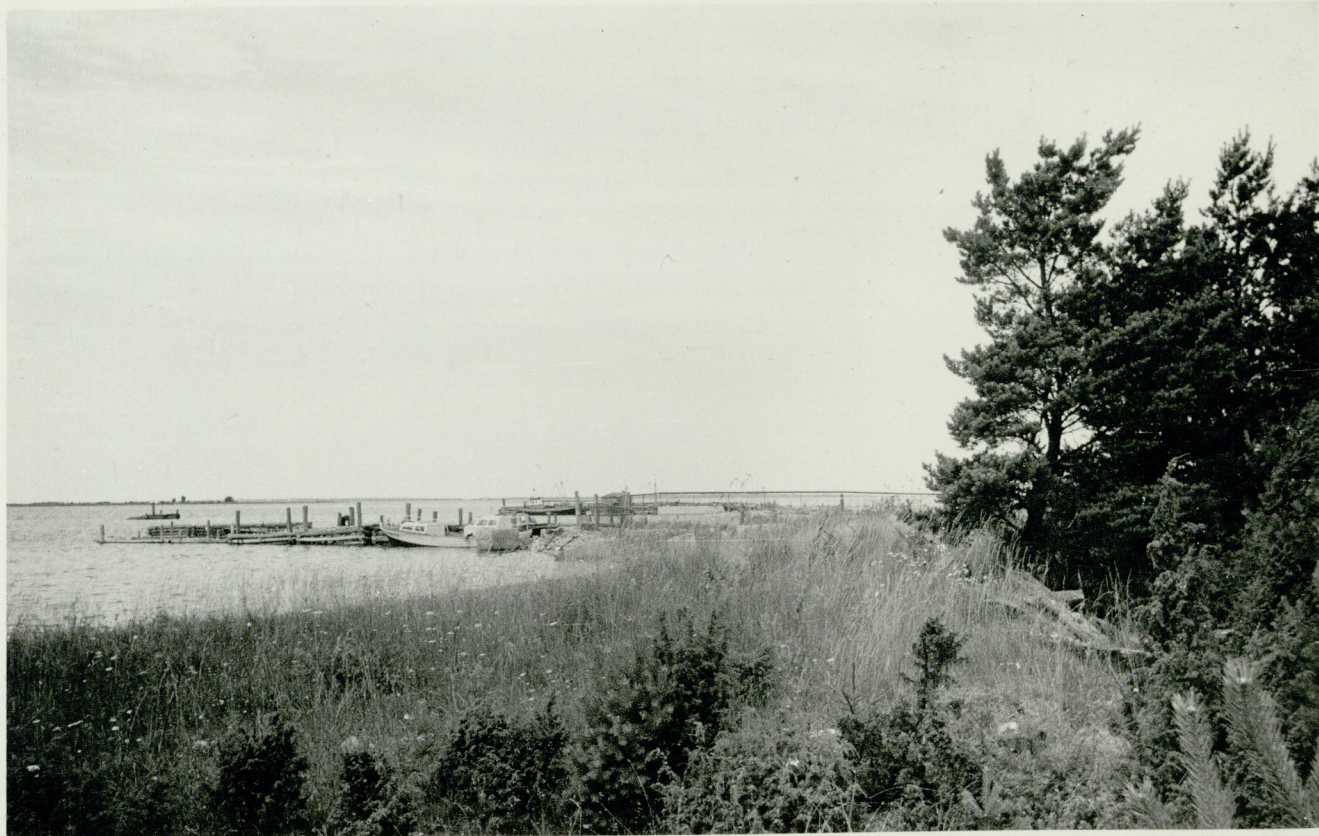
KIH.-1

Papisaare lennusaadama akvatoorium. Näha kaijäänustega
-piiratud veela.

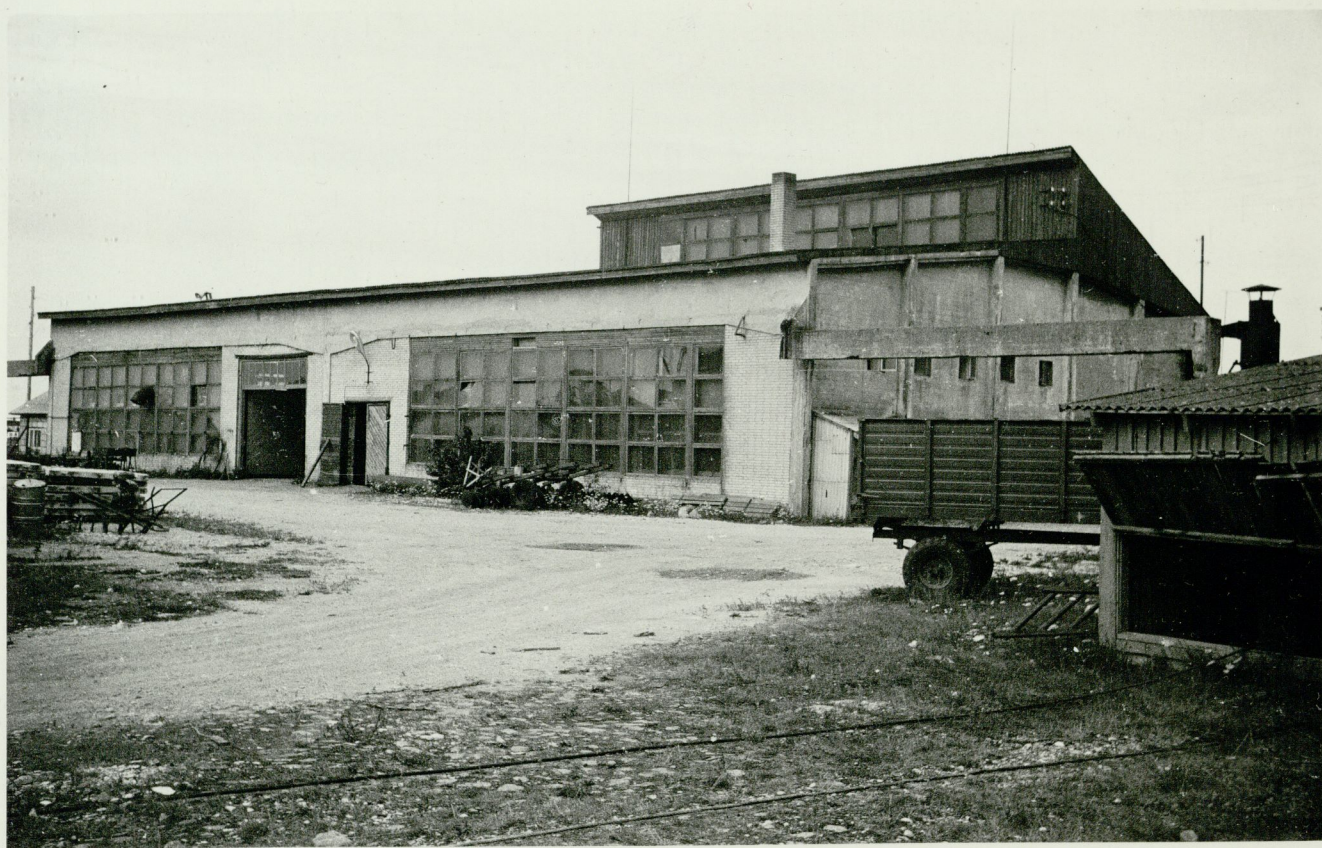
KIH.-1

Vesilennukite angaaride plokk "B". Koosneb kahest sekt-
sioonist. Ümberhitatud k/k "Saare Kalur" kalalaevade rem.
tehaseks.
