ENSV MINISTRITE NÕUKOGU RIIKLIK EHTUSKOMITEE
KULTUURIMÄLESTISTE RIIKLIK PROJEKTEERIMISE INSTITUUT

OBJEKTI ADDRESS: Tartu vanalinn
OBJEKT: A. Lätte t. põhjakülg
TELLIJA: Tartu Riiklik Ülikool

TARTU A. LÄTTE t. PÄÄSTEKAEVAMISED 1985/86.a.

II KAEVAND. II KAUST

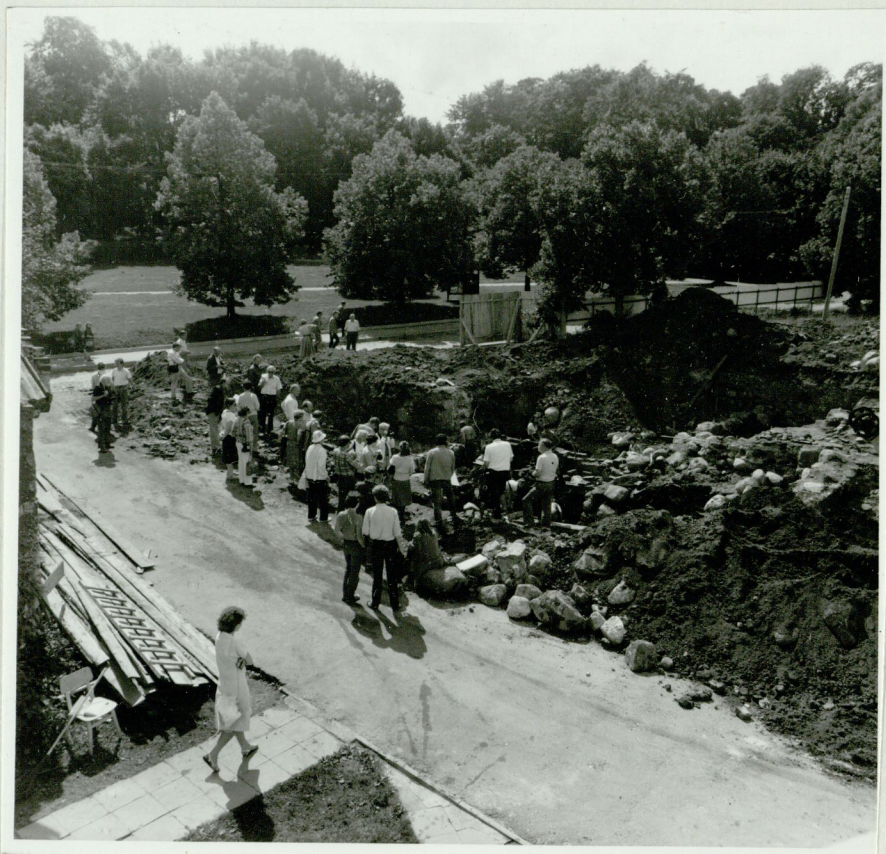
1

1. Kaevand II ülevaade - peale hilisemate "Societeedi" hoone ehitusrusude eemaldamist. Vaade N-küljelt. TN-3827/1.
2. Kaevand II ülevaade avastatud keskaegsete tellisehituste jäänustega (K.II_{12,13}), mis paljandusid ehitusrusude alt. Vaade O-küljelt. TN-3817/1.

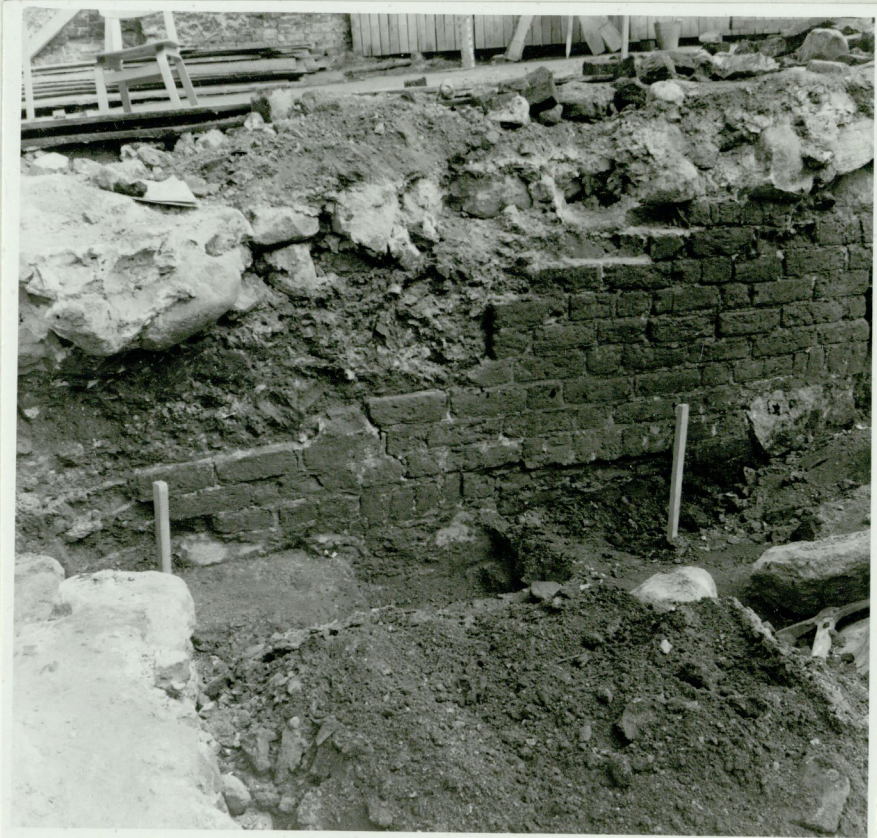
3

3. Kaevand II₁₃ - "Societeedi" hoone O-seina vundamendi jäänused ja nendega sobitatud keskaegsete gootitellisehituste idakülje jäänused. TN-3835/1.
4. Kaevand II₁₃ - gootitellistest ehituse idaseina jäänused koos taldmikuga. Vaade W-küljelt. TN-3826/1.

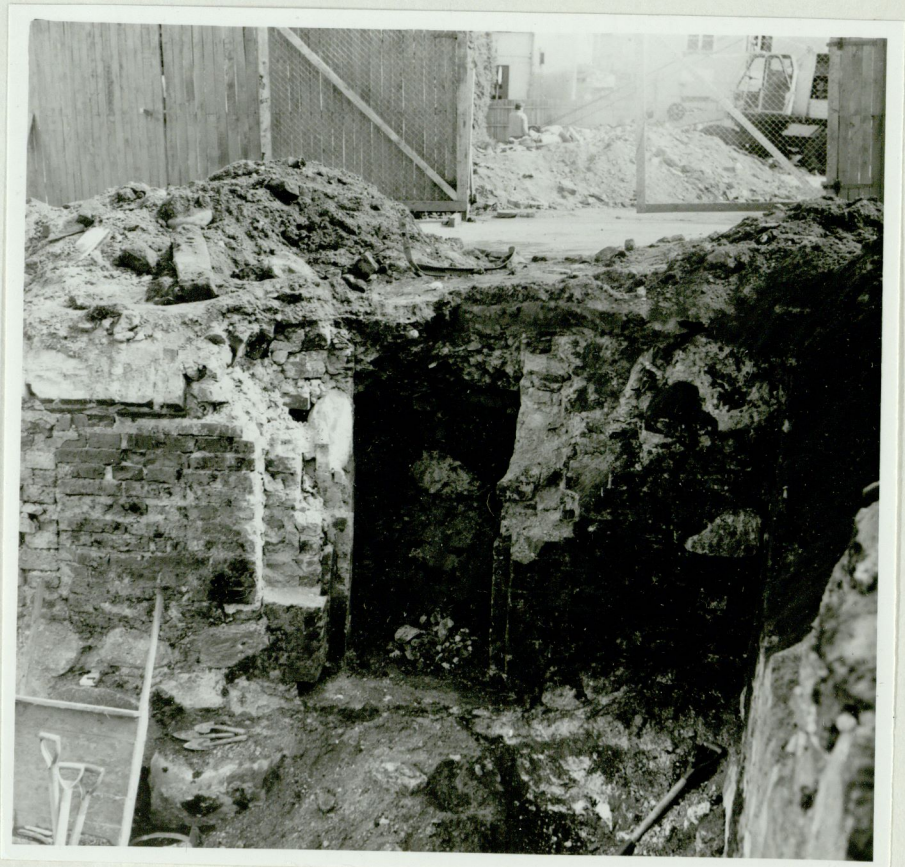
5

5. Kaevand II₁₄ - Põhjasõjaaegse keldri idaküljel näha ukseava, mis rajatud varasema keskaegse hoone seinamüüri. Vaade W-küljelt. TN-3831/1.
6. Kaevand II₁₃ - OS-nurgas taamal näha keldri N-külje vundamendi jäänused ja nende esisel oletatava keraamikapõletamise ahju jäänused. Vaade N-küljelt. TN-3821/2.

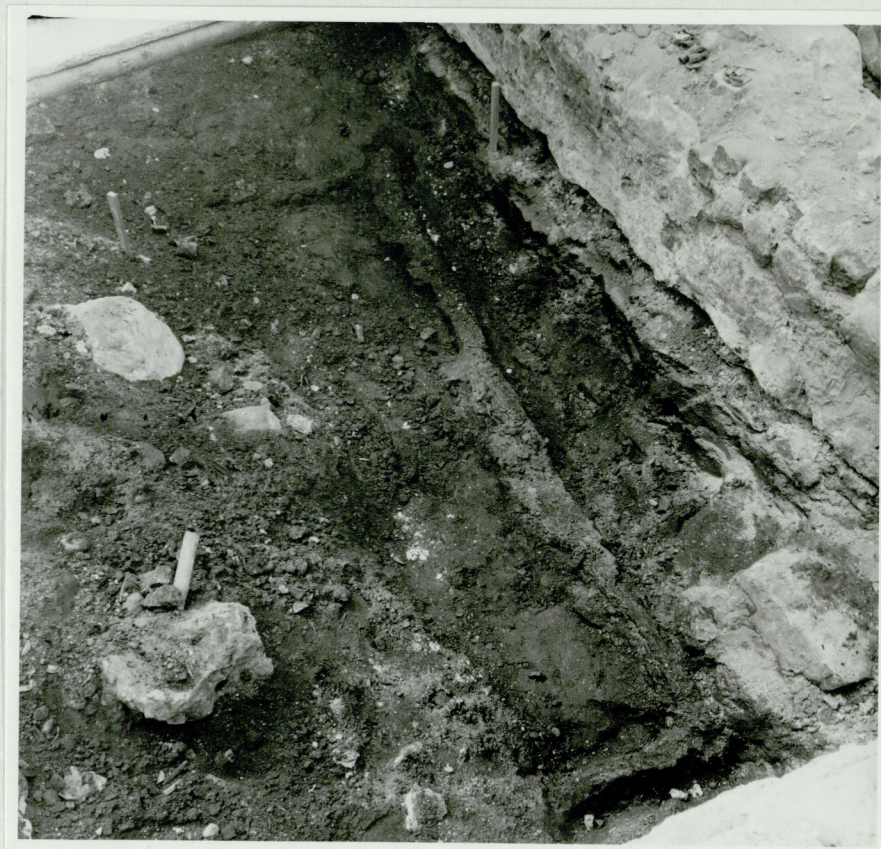
9

9. Kaevand II₁₄ - keldri N-vundament koos selle aluse profiiliga (vundamendi alusel puitpõranda jäänused, lubjamördikiht, määrdunud liiv, selle all söestunud puitehituse jäänused ja esiplaanil mustas kihis paljandunud rõhtpalkehitus. TN-3830/1.

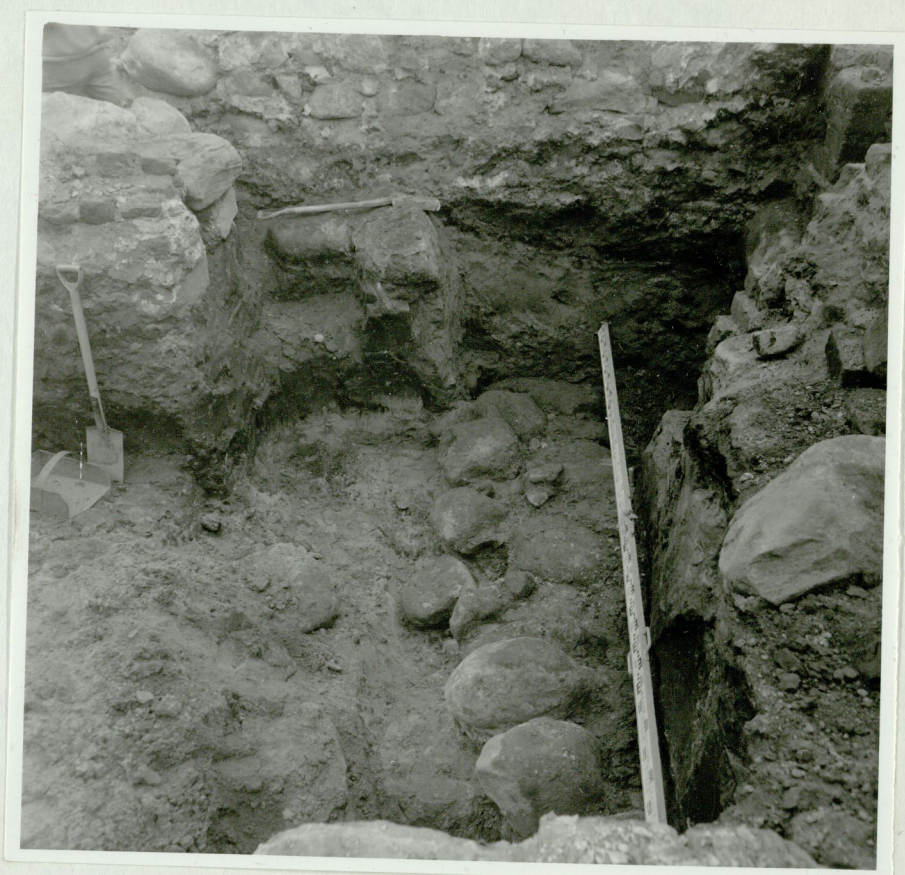
10

10. Kaevand II₁₃ läänenurk oletatava keraamikapõletamise ahju jäänustega (vasakul) ja muinasaja lõpu kihis paljandunud raudkividest lade, mis jätkus ka K.₁₄ kohal. TN-3821/1.

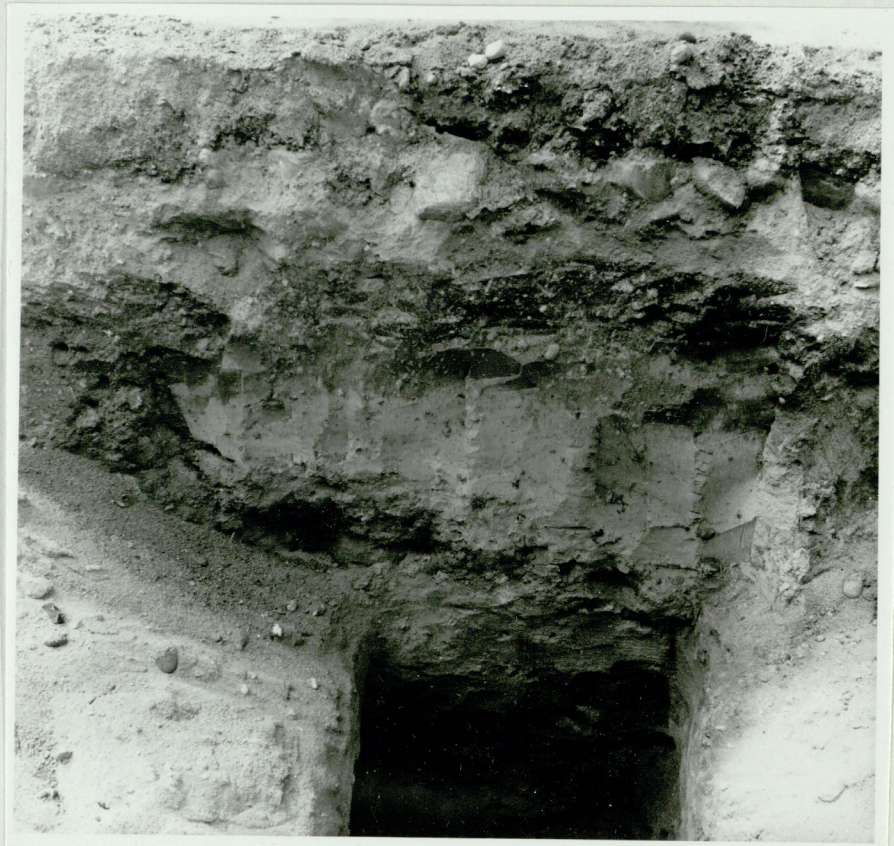
11

11. Kaevand II₁₂ - proovišurf ja kogu kaevandi seinä lõige - ehitusprahi, söe ja liivaviirgude ladestused kaldega N-suunas (puitsarade suunas). TN-3828/1.

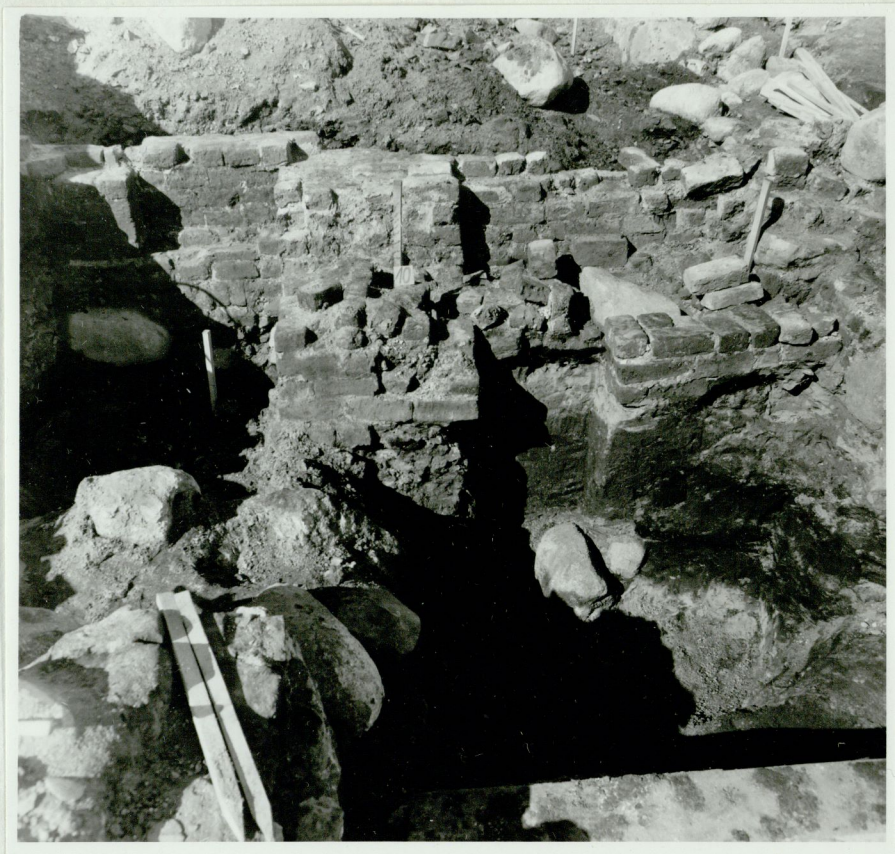
12

12. Kaevand II₁₃ - vaade gootitellisehituse O-poolsele seinale, selle esisel näha värvilise metalli sulatuskolde jäänused; selle alusel tume tahmakiht, söestunud põranda rusud jne. TN-3827/3.

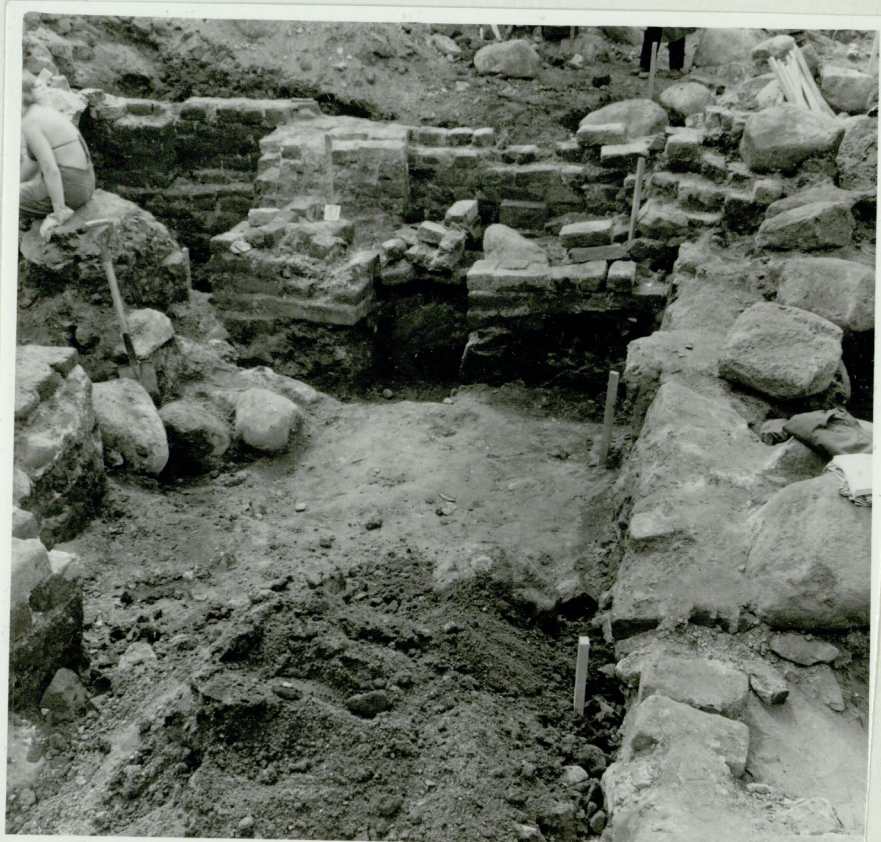
13

13. Kaevand II₁₃ - taamal tellistest metallisulatusahju ja kolde jäänused, paremal kaevandit läbiv WN-9S suunaline pikimüür; paremal oletatava keraamikapõletamise ahju vare. TN-3834/2.

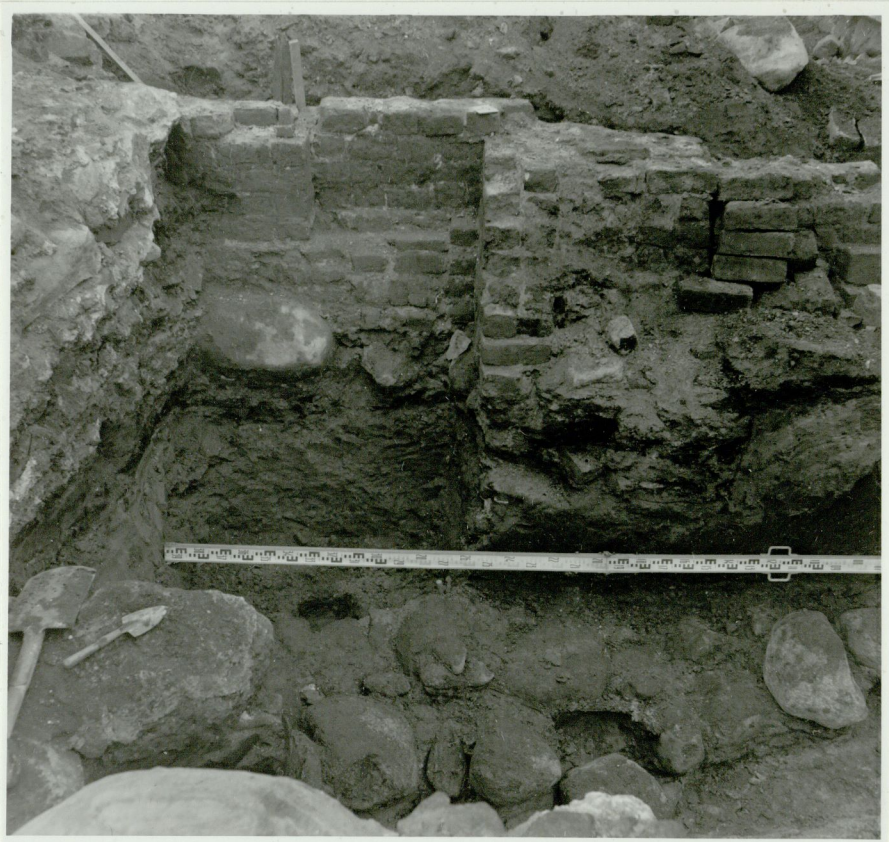
14

14. Kaevand II₁₃ SW-nurk, gootitellisseina lõunaosa koos taldmikuga ja seinä profiiliga. TN-3826/2.

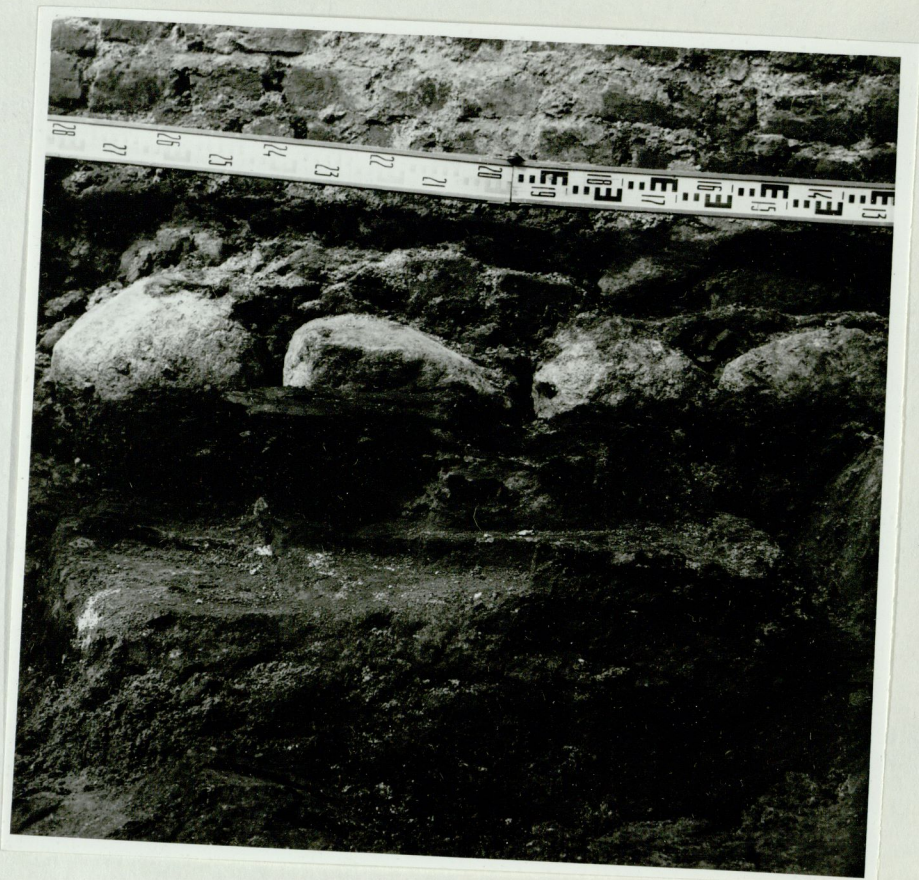
15

15. Kaevand II₁₃ - gootitellistest seinä taldmik ja selle alusel puitehituse (põranda ja seinäpalgi) söestunud jäänused -1.90-1.93m sügavuses. TN-3831/1.

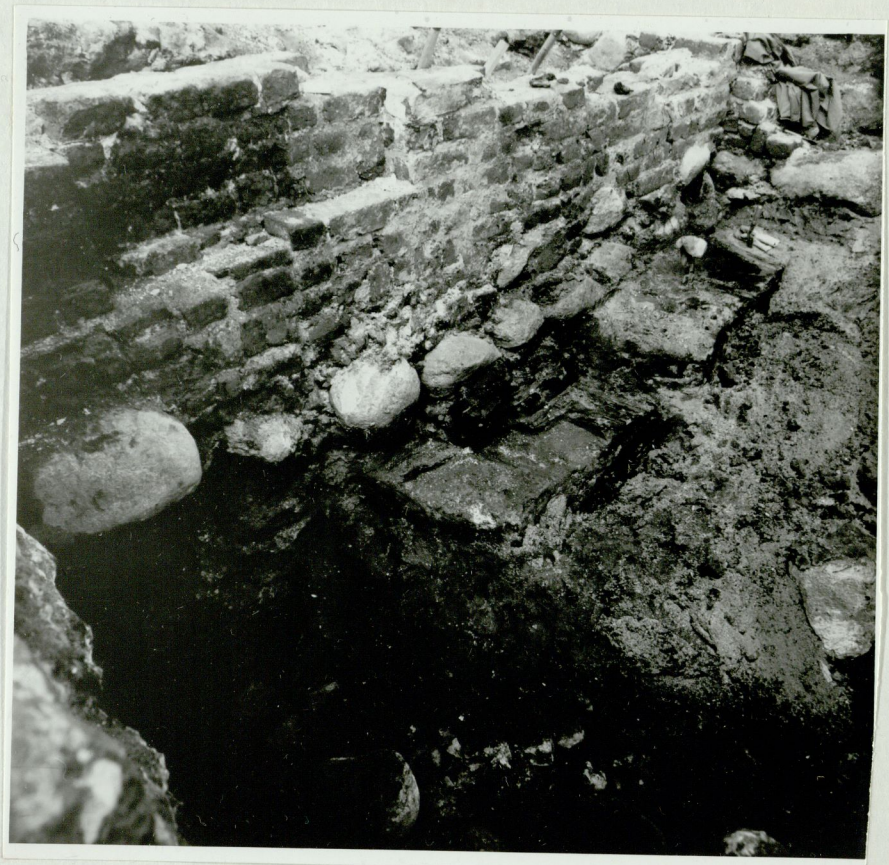
16

16. Kaevand II₁₃ - tellissein peale ahju koldeosa eemaldamist (p.4,20m); selle alune tume kiht, mis vahetult paiknes põhjasetetel. TN-3818/1

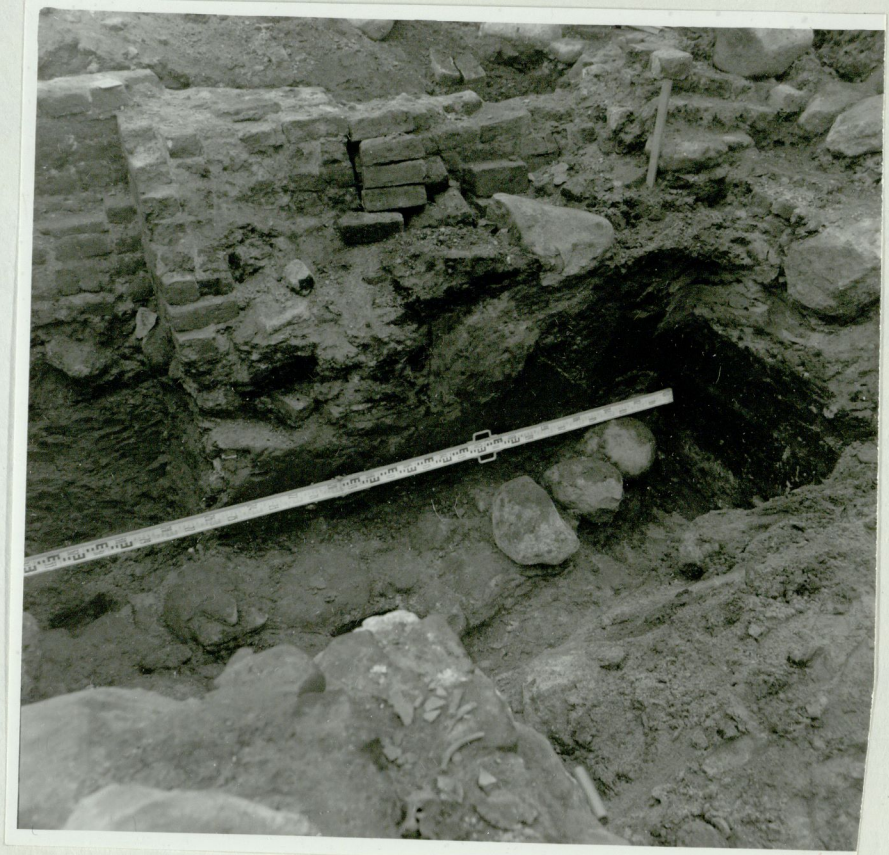
17

17. Gootitellistest ehituse alused kihid koos muinasaja lõpu-perioodist pärineva raudkivide lademega. TN-3825/2.

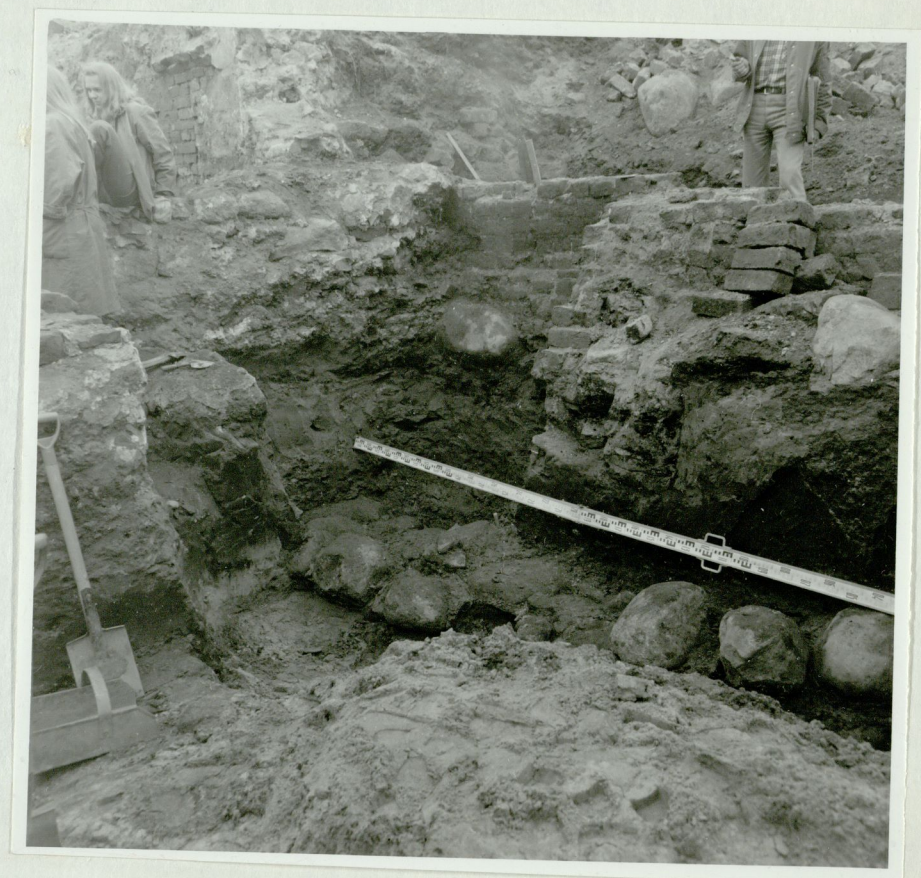
18

18. Sama situatsioon vaatega N-küljelt. TN-3825/1.

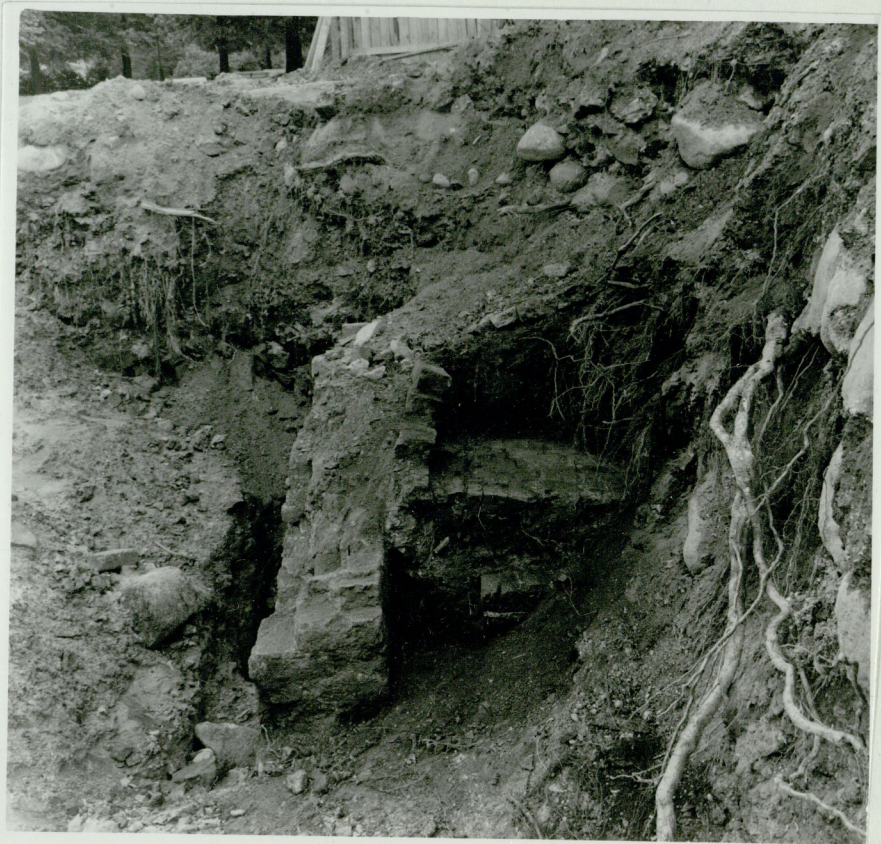
21

- 7
21. Kaevand II₁₆ - SW-nurk seal paljandunud oletatava mantelkorstnaga ahju ja koldega; ahju alus tellistest võlvja laega, peal kerisekivid. TN-383-/2.

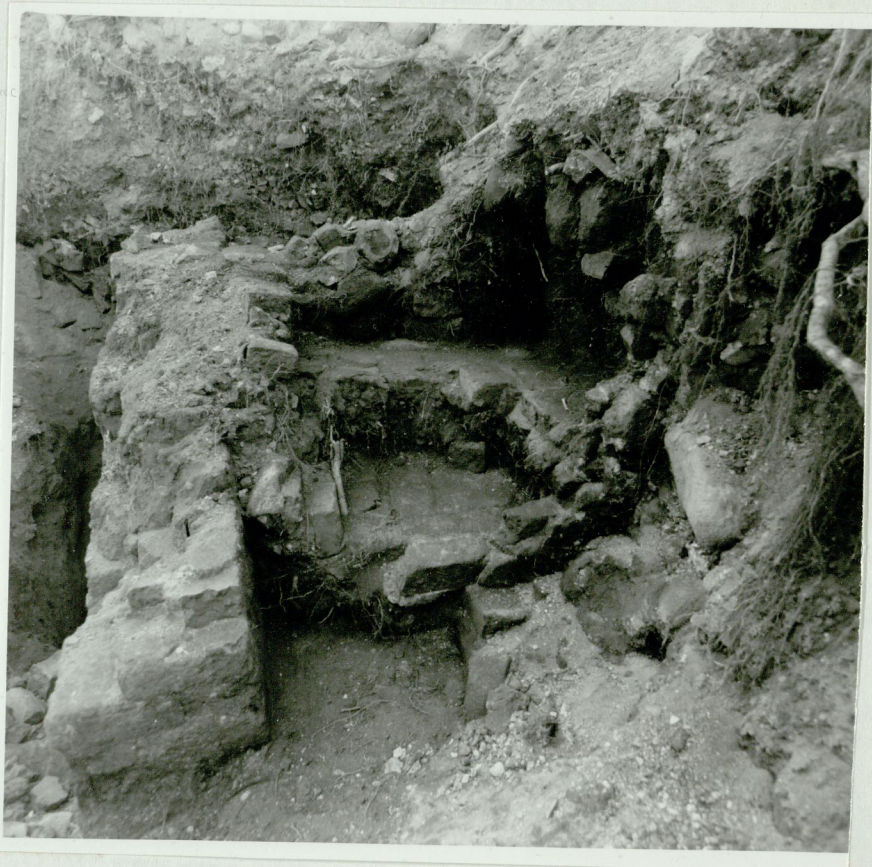
22

22. Sama vaade ahju põhja väljapuhastamisel; ahjusee osa on hävinenud. Paremäl näha kerisekive. TN-3820/1.
 23. Kaevand II₁₃ - SW-nurgas avatud ahi ja kolle selle ees; vaade N-küljelt. TN-3819/1.

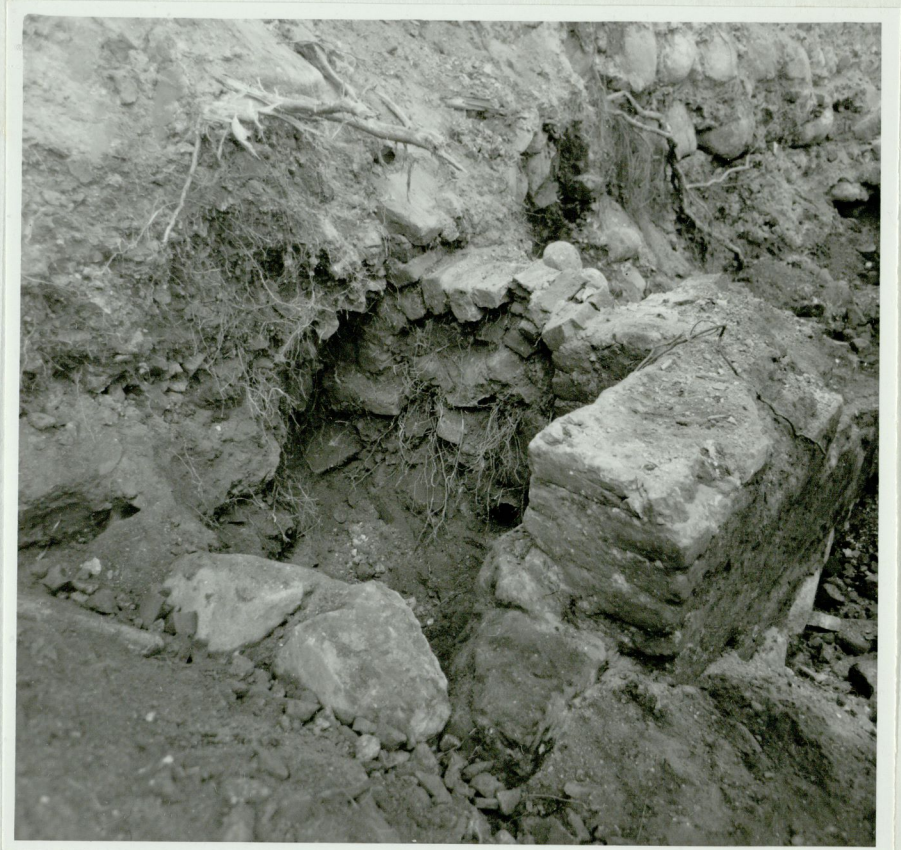
24

24. Vaade samale ahjualusele S-küljelt; näha ka võlvitud ahju lae jäänused. TN-3822/2.
 25. Kaevand II₁₃ - vaade tellistest mantelkorstnaga ahjule O-küljelt; näha ka seina taldmik. TN-3819/2.

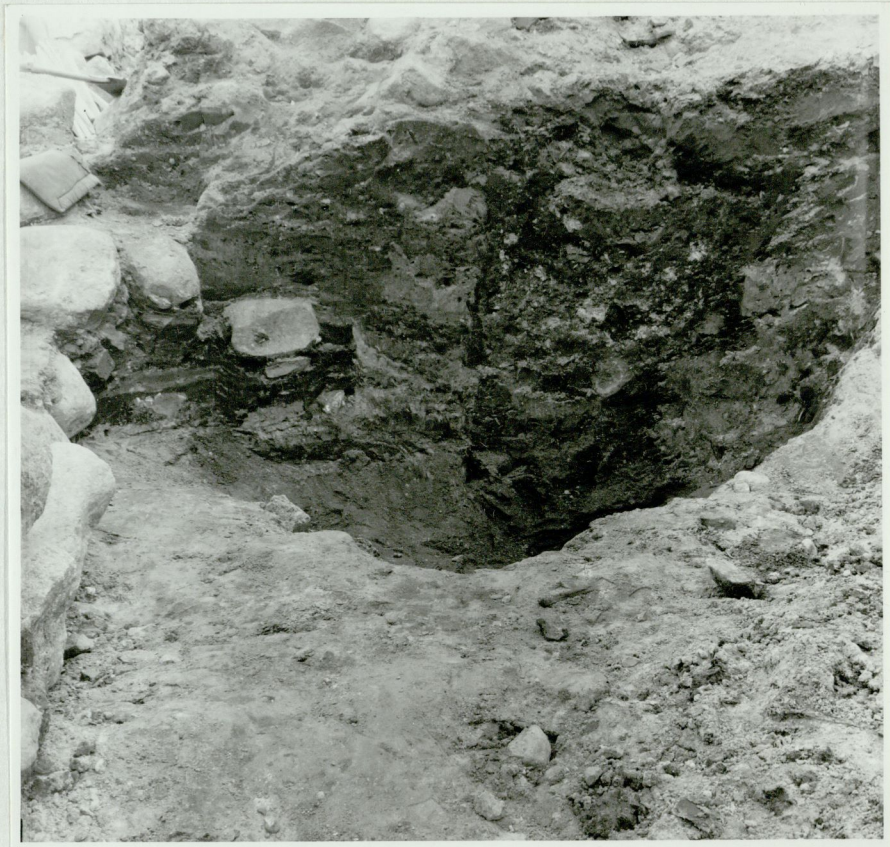
26

26. Kaevand II₁₂ - k. W-külje profiil, kuhu alates K₁₃ ja K₁₄ alal avastatud puitehituse söestunud jäänused (-1,90m), samas paremal näha sissekaeve, mille alusel I puitsara paljandunud 1,70m sügavusel põhjasetetes. TN-3828/2.

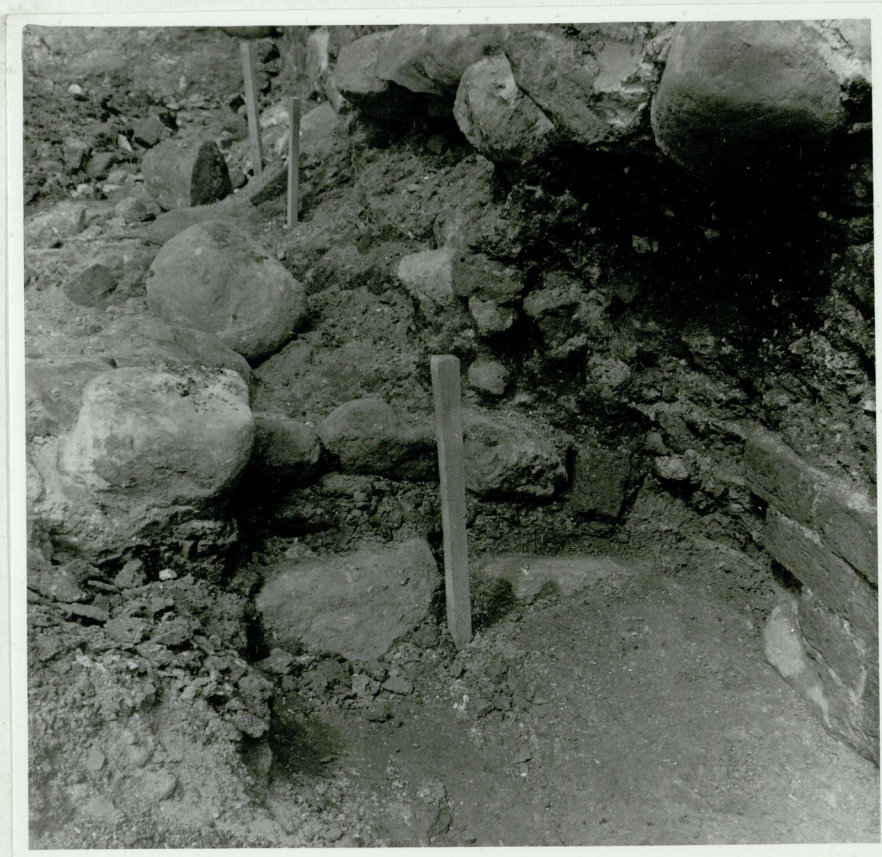
30

29. Kaevand II₁₂ - I puitsara lähedusest määratud liivakihist leitud käsikivi pool ja samasuguste kaks fragmenti. TN-3835/1.
 30. Kaevand II₁₃ - NO-nurk, kus ristusid "Societeedi" hoone O-müür (vundament ja keldrisein) ning kaevandit ~~ku~~ jaotanud pikimüür; selle O-osas ukse läbi koos raudkividest astmetega, mis viisid keldrisse. TN-3834/1.

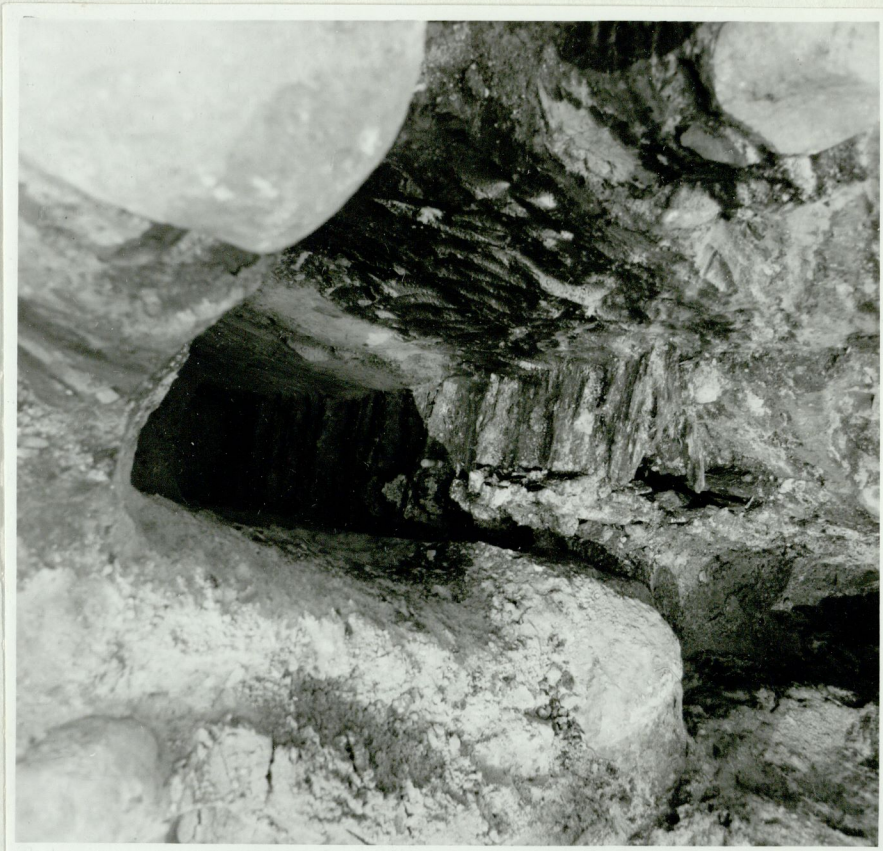
31

31. I avastatud puitsarase NO-nurk (21 männipalki rõhtseinas, põhjaga 1,70m sügavuselt põhjasetetes - kaevand II₁₂. TN-3827/2.

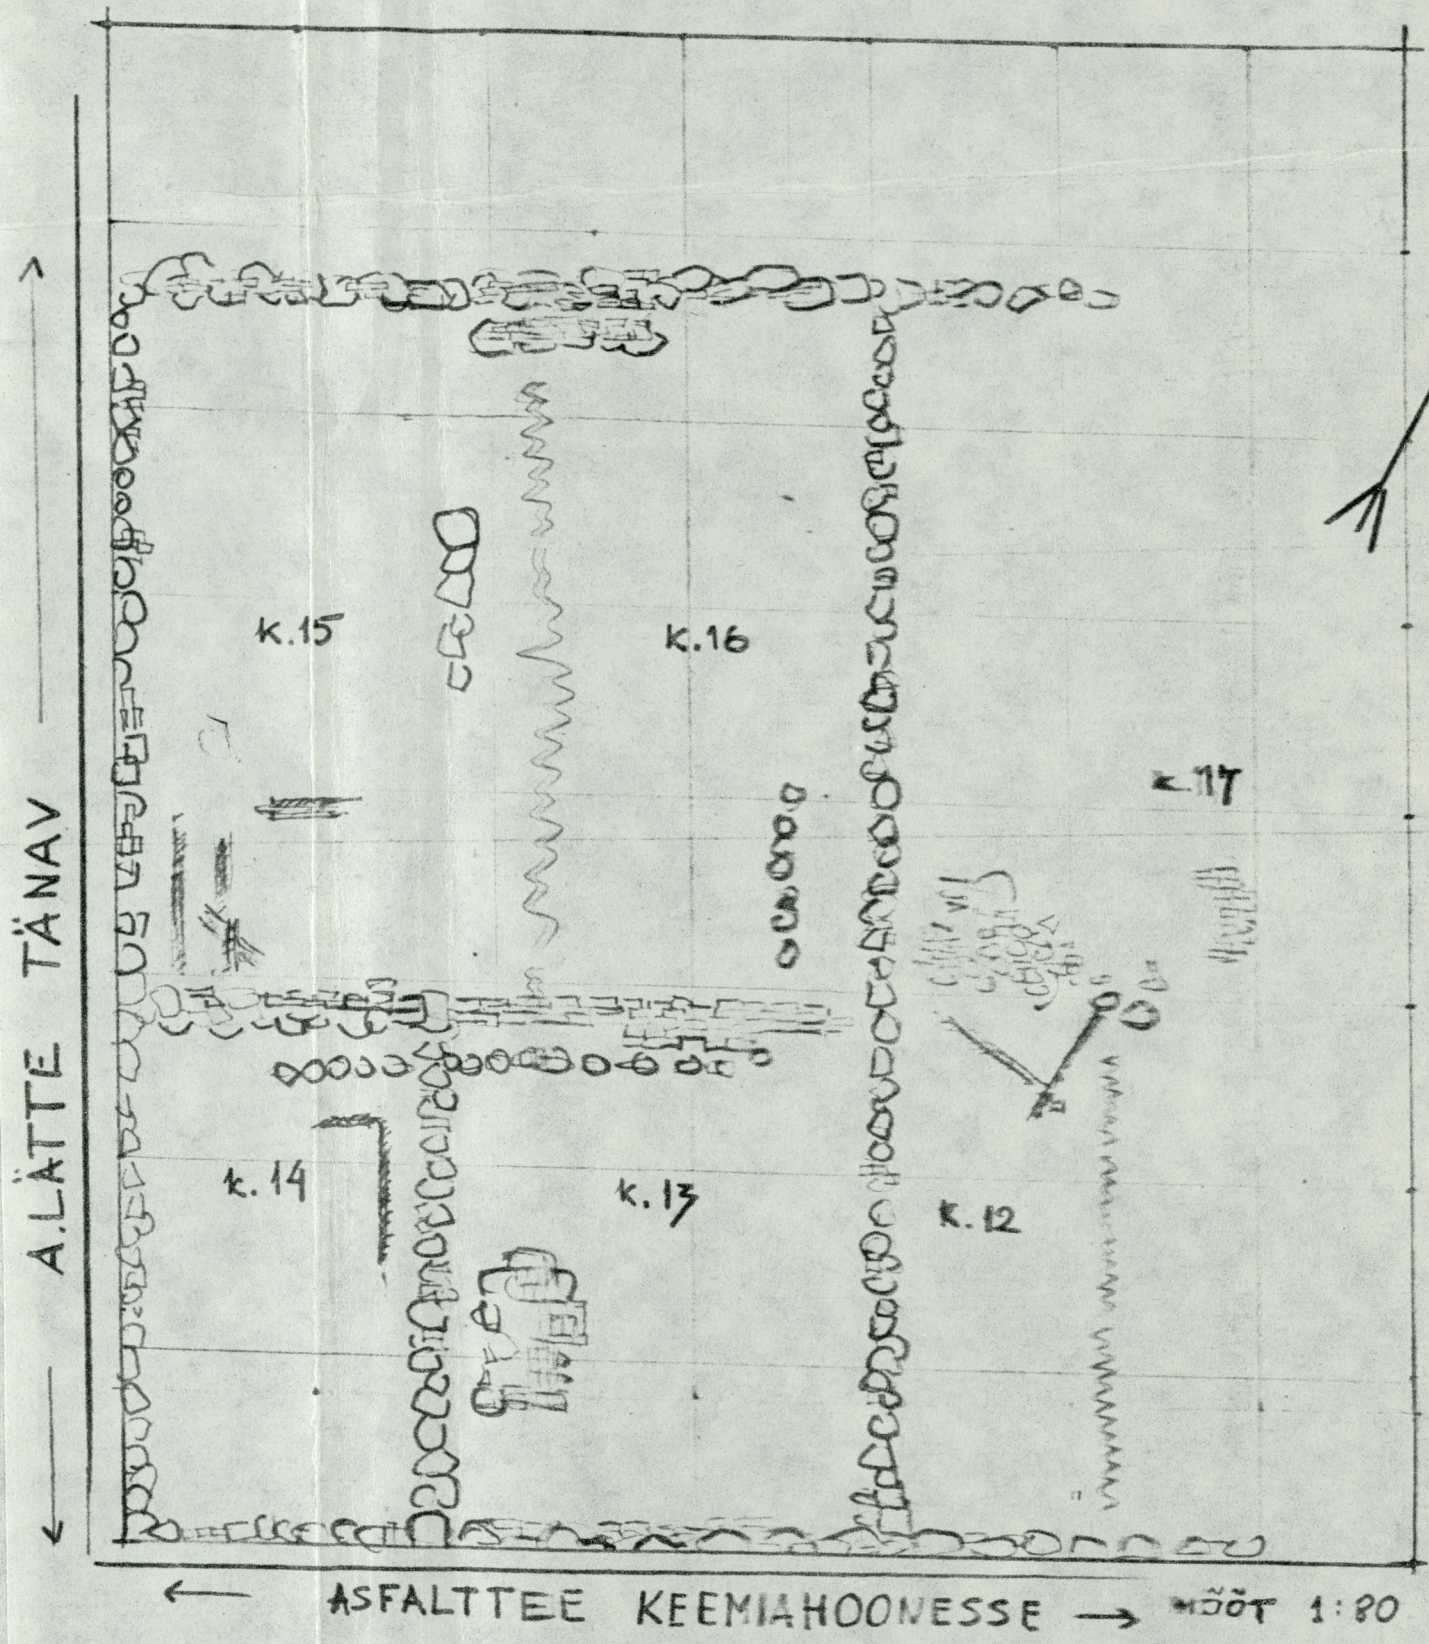
TARTU ALÄTTE KAEVANDI SKHEEM

1985 - 1986. KAEVANDID 12, 13, 14, 15, 16.
