ENSV MINISTRITE NÕUKOGU RIIKLIK EHTUSKOMITEE
KULTUURIMÄLESTISTE RIIKLIK PROJEKTEERIMISE INSTITUUT

OBJEKTI ADDRESS: Tartu vanalinn
OBJEKT: A. Lätte t. põhjakülg
TELLIJA: Tartu Riiklik Ülikool

TARTU A. LÄTTE t. PÄÄSTEKAEVAMISED 1985/86.a.

II KAEVAND. II KAUST

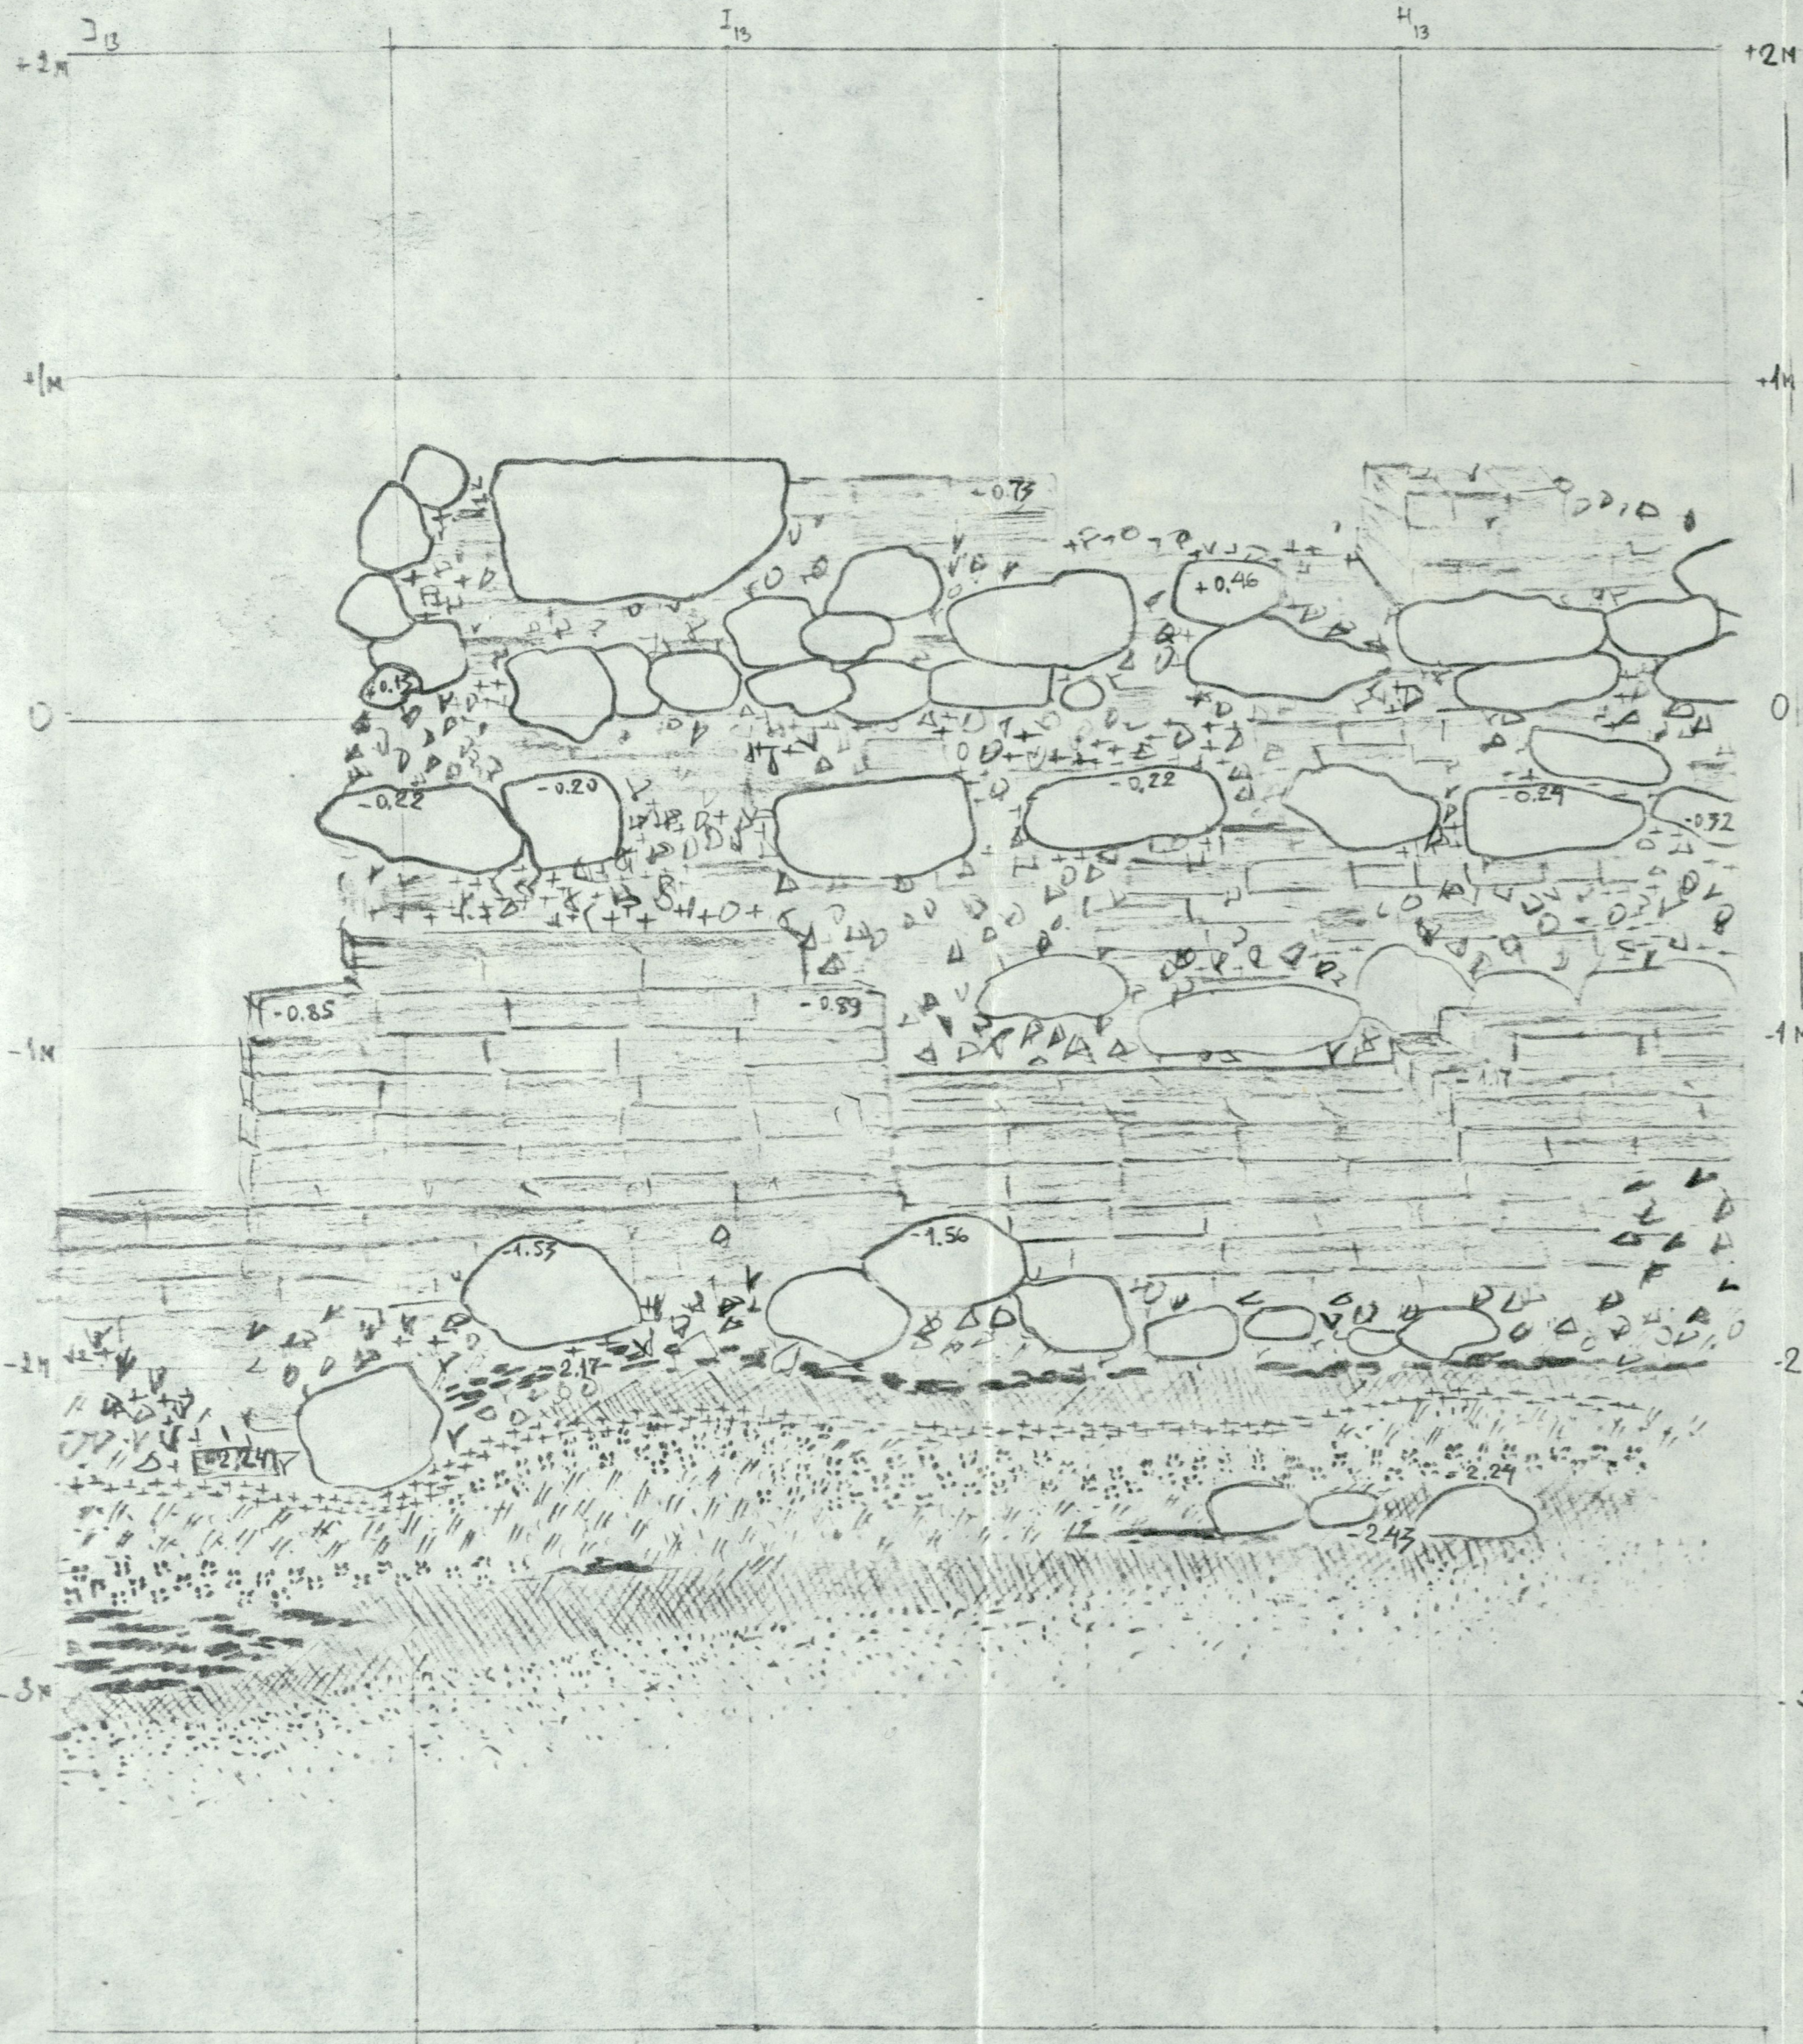
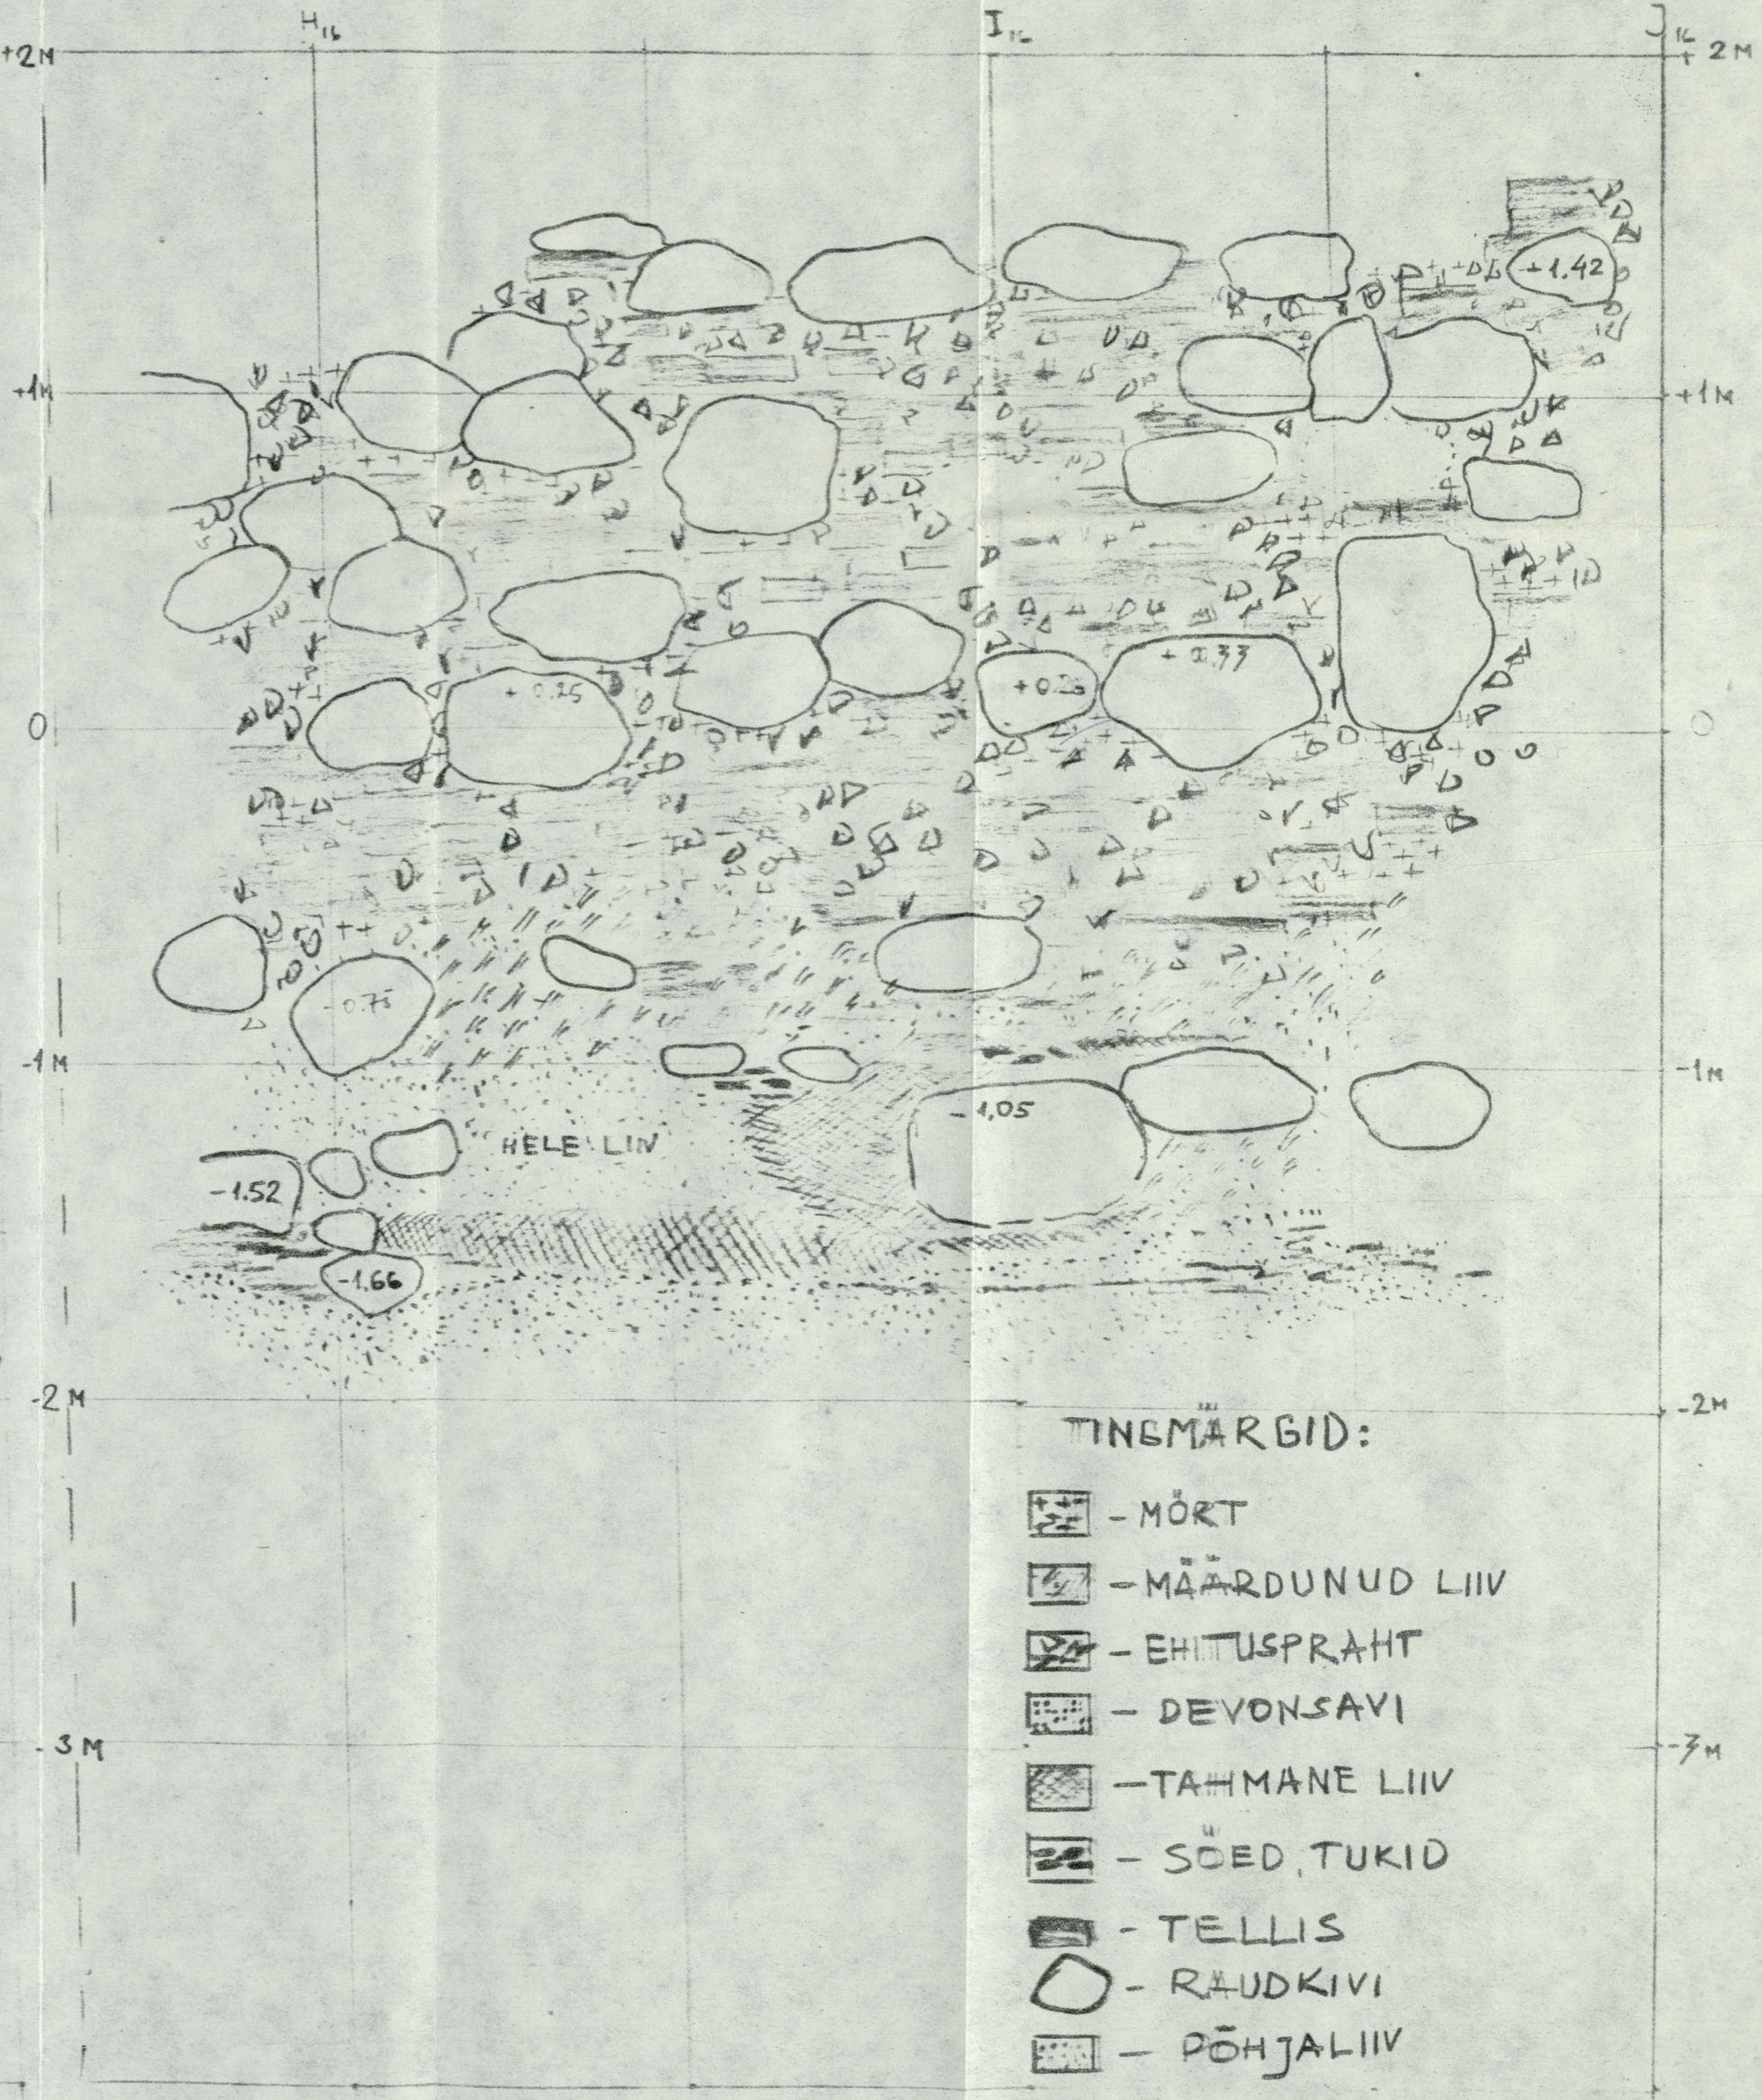
2. TARTU ALÄTTE TN. KAEVAND II₁₅ O-KÜLJE LÕIGE MÕÖDUS 1:20

3. KAEVAND II₁₅ W-KÜLJE LÕIGE MÕÖDUS 1:20
