OBJEKTI ADDRESS: Pärnu, Võidu 8

OBJEKT: Pärnu Linna RSN TK Kultuuriosakond

Pärnu, Võidu 8
1985. a. väliuurimiste (I etapp)
aruanne

KÕIDE U-IV

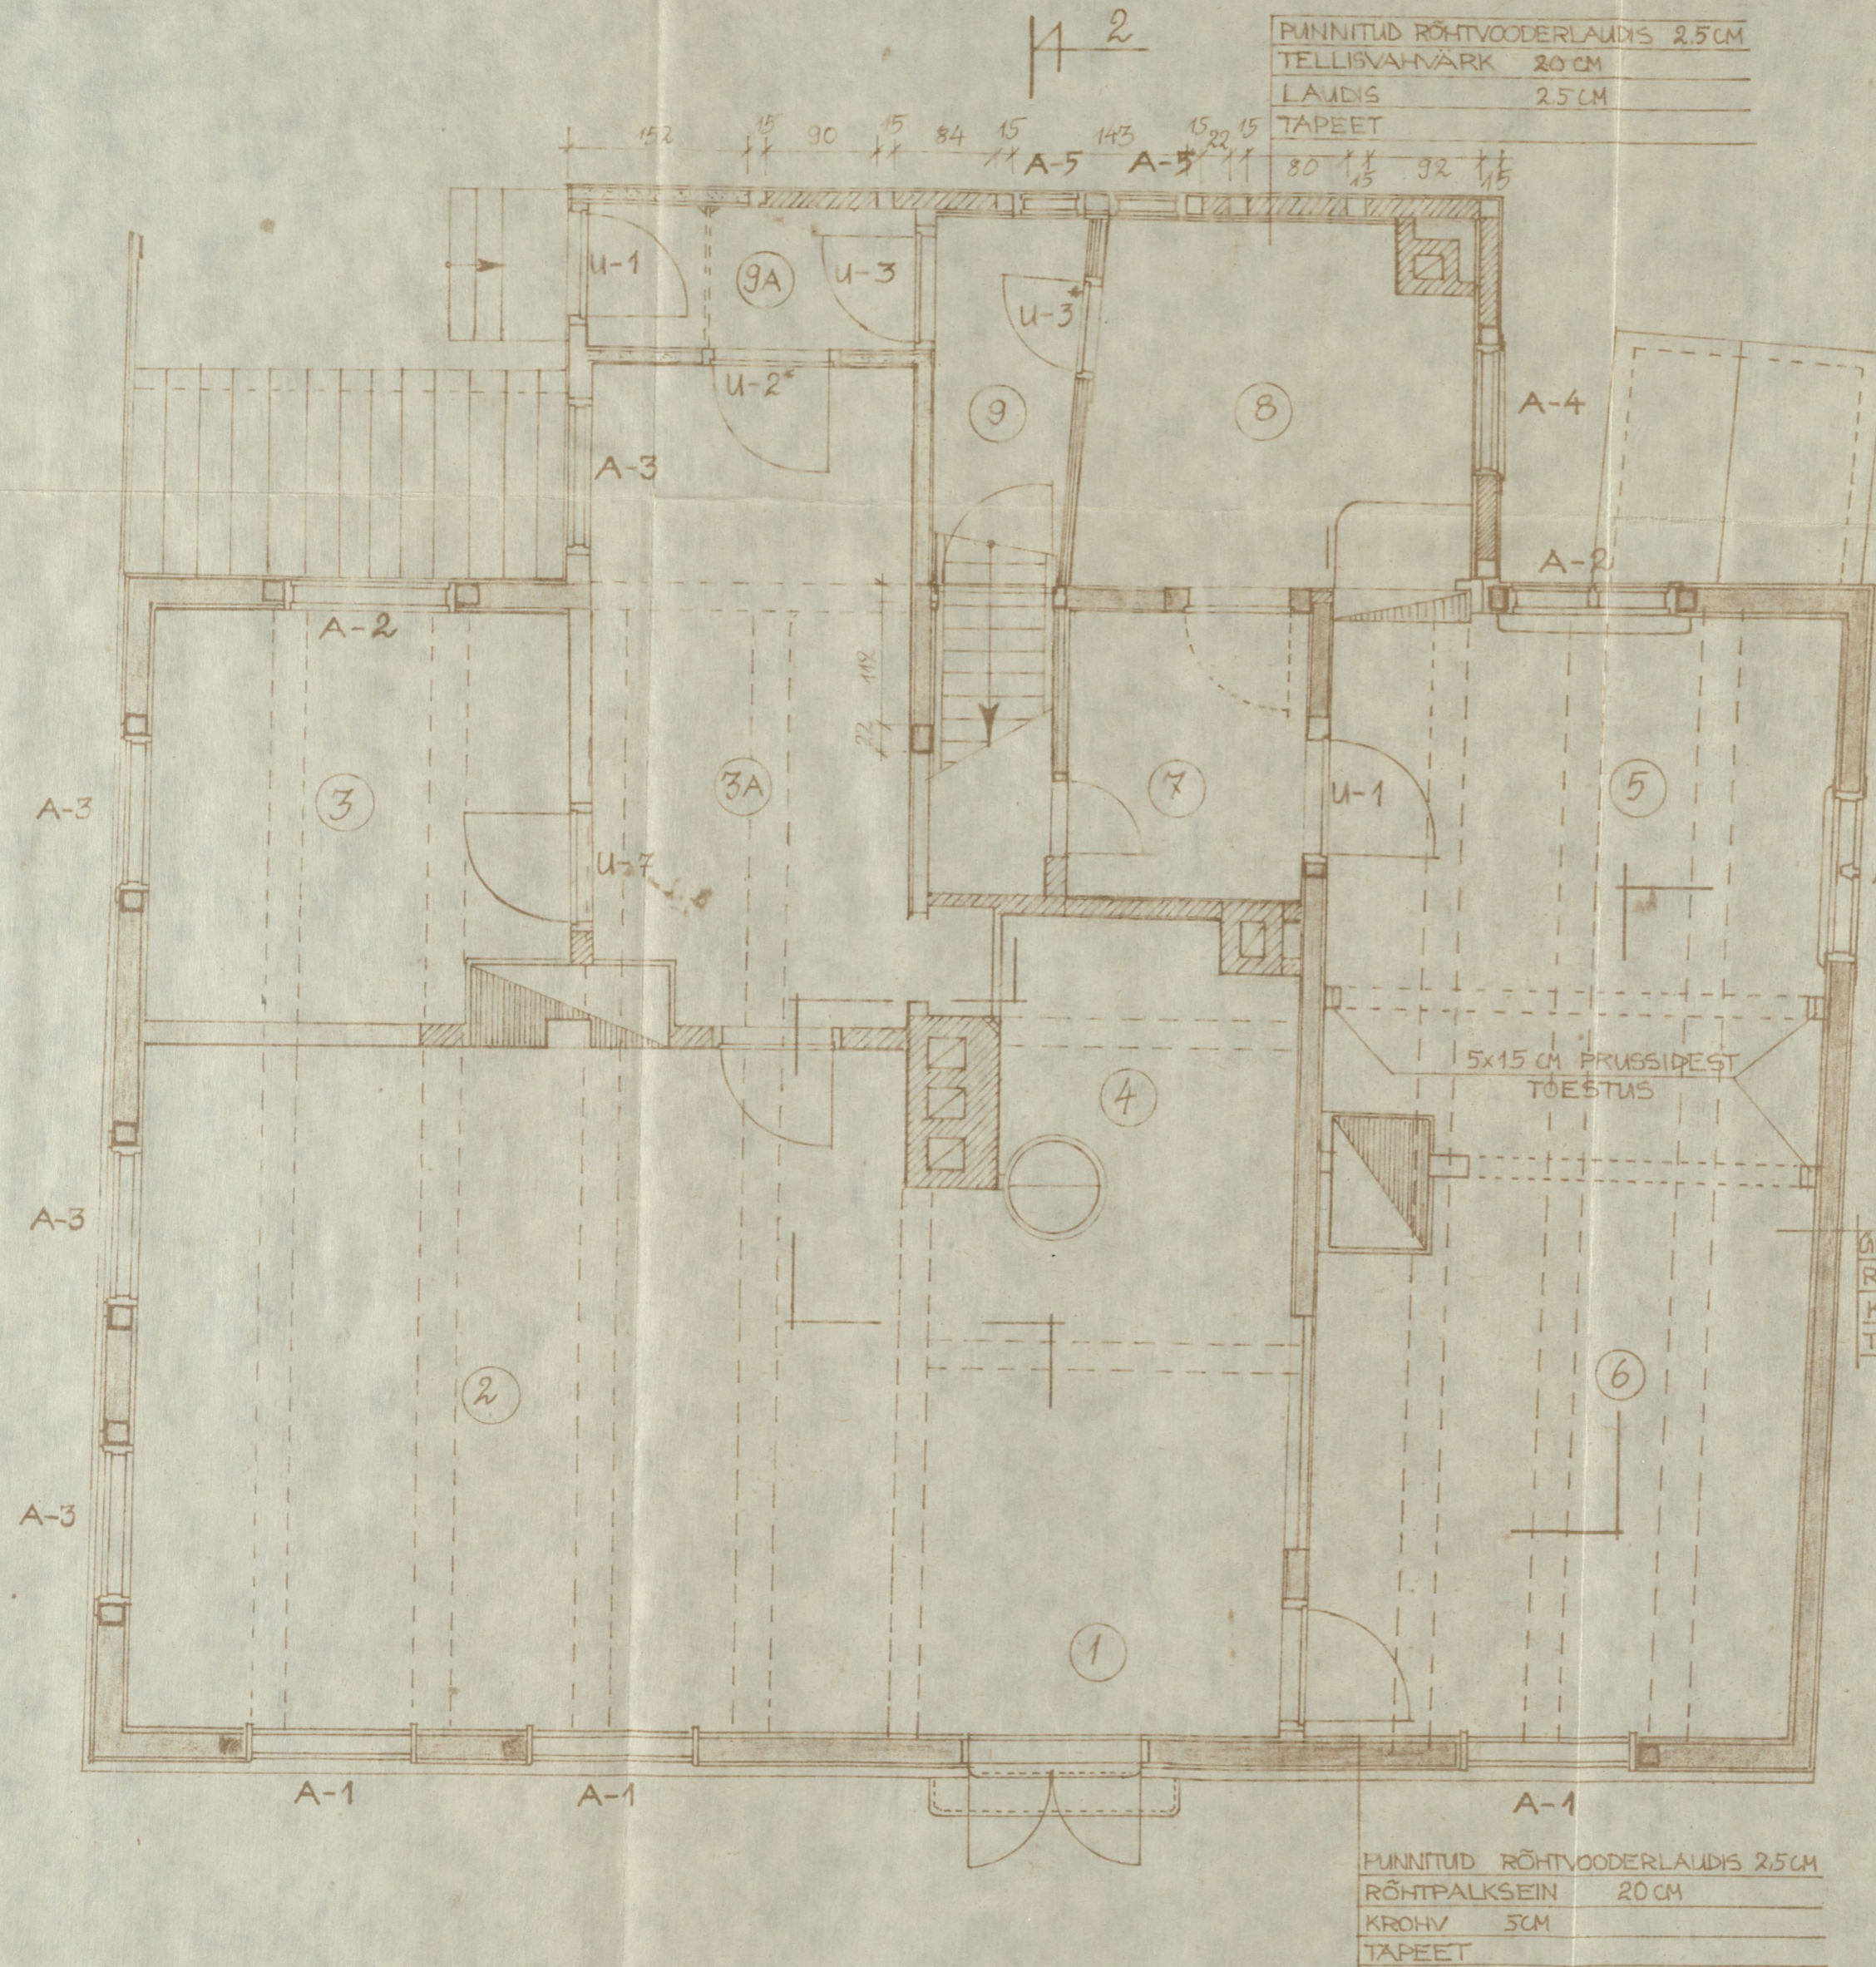
PÕHIKORRUSE PLAAN M 1:50

PUNNITUD RÕHTVOODERLAUDIS	2,5 CM
TELLISVAHNÄRK	20 CM
LAUDIS	2,5 CM
TAPEET

ÄLEKATEGA PÜSTVOODERLAUDIS	5 CM
RÕHTPALKSEIN	20 CM
KROHV	3 CM
TAPEET

PUNNITUD RÕHTVOODERLAUDIS	2,5 CM
RÕHTPALKSEIN	20 CM
KROHV	5 CM
TAPEET

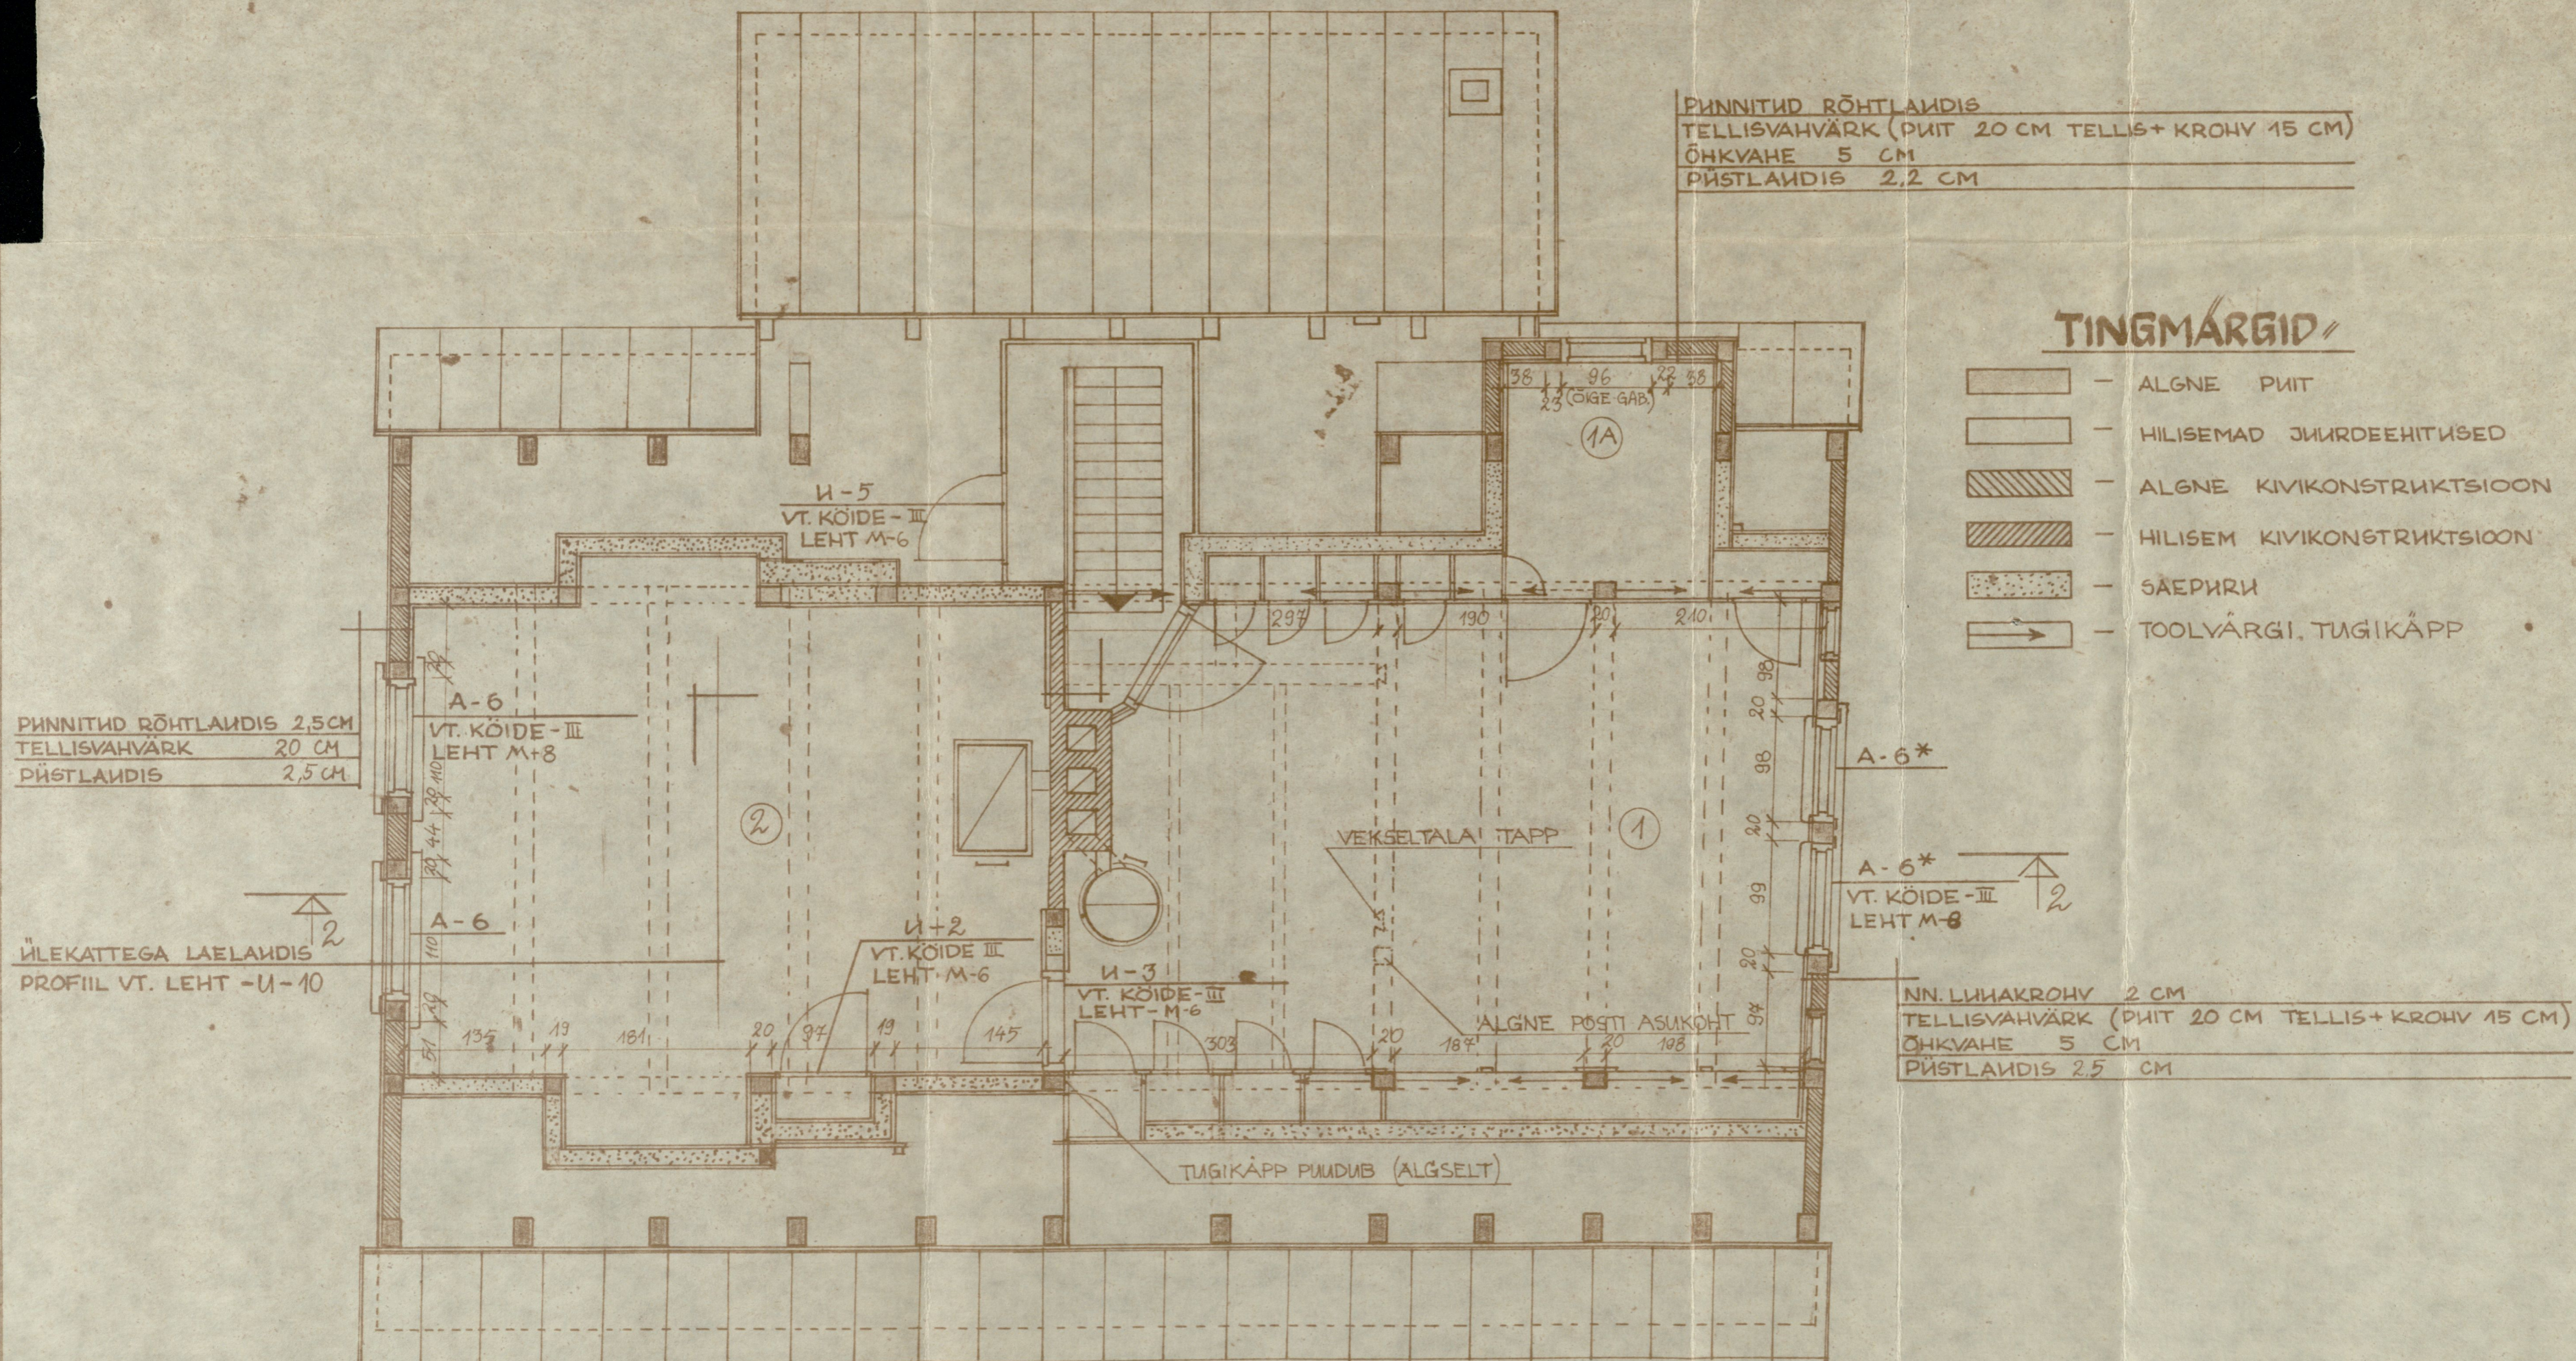
KATUSEKORRUS M 1/50

PINNITUD RÕHTLAUDIS
 TELLISVAHVÄRK (PUIT 20 CM TELLIS+KROHV 15 CM)
 ÕHKVAHE 5 CM
 PÜSTLAUDIS 2,2 CM

PINNITUD RÕHTLAUDIS 2,5 CM
 TELLISVAHVÄRK 20 CM
 PÜSTLAUDIS 2,5 CM

NN. LÜHAKROHV 2 CM
 TELLISVAHVÄRK (PUIT 20 CM TELLIS+KROHV 15 CM)
 ÕHKVAHE 5 CM
 PÜSTLAUDIS 2,5 CM

Katusekorrusel on põhikonstruktsioonid säilinud peaaegu täielikult, mille järgi ehitusjärgne situatsioon rekonstrueeritav kogu mahus. Lõunapoolne ruum oli kasutusel pööningu-laokorrusena, millest räägivad nii ebatraditsiooniliselt majaõuefassaadile nihutatud vintskap, kui kahel tasandil paiknevad õhutus-valgustusluugid. Kapitaalse vahelae jälgi I ja II tasandi vahel ei olnud. Põrandakatteks oli vahetult alumise korruse laelaudadel asuv kasetchukiht, mille peal oli algselt sammal ja liiv, hiljem liivasaepurusegu. Vähvärkotsaviil oli katteta nii seest kui väljast, puitkonstruktsioonid olid vööbatud suurikuga. Sarikad ja pennid on säilunud täies ulatuses; ainukeseks muudatuseks on ühe algse tugiposti likvideerimine oletatavasti a. 1870 seoses mantelkorstna likvideerimisega. Samuti puudub põrandakonstruktsioonis läänepoolne, mantelkorstent piirav vekseltala (vt. ülesmöötmisjoonis katusekorrus).

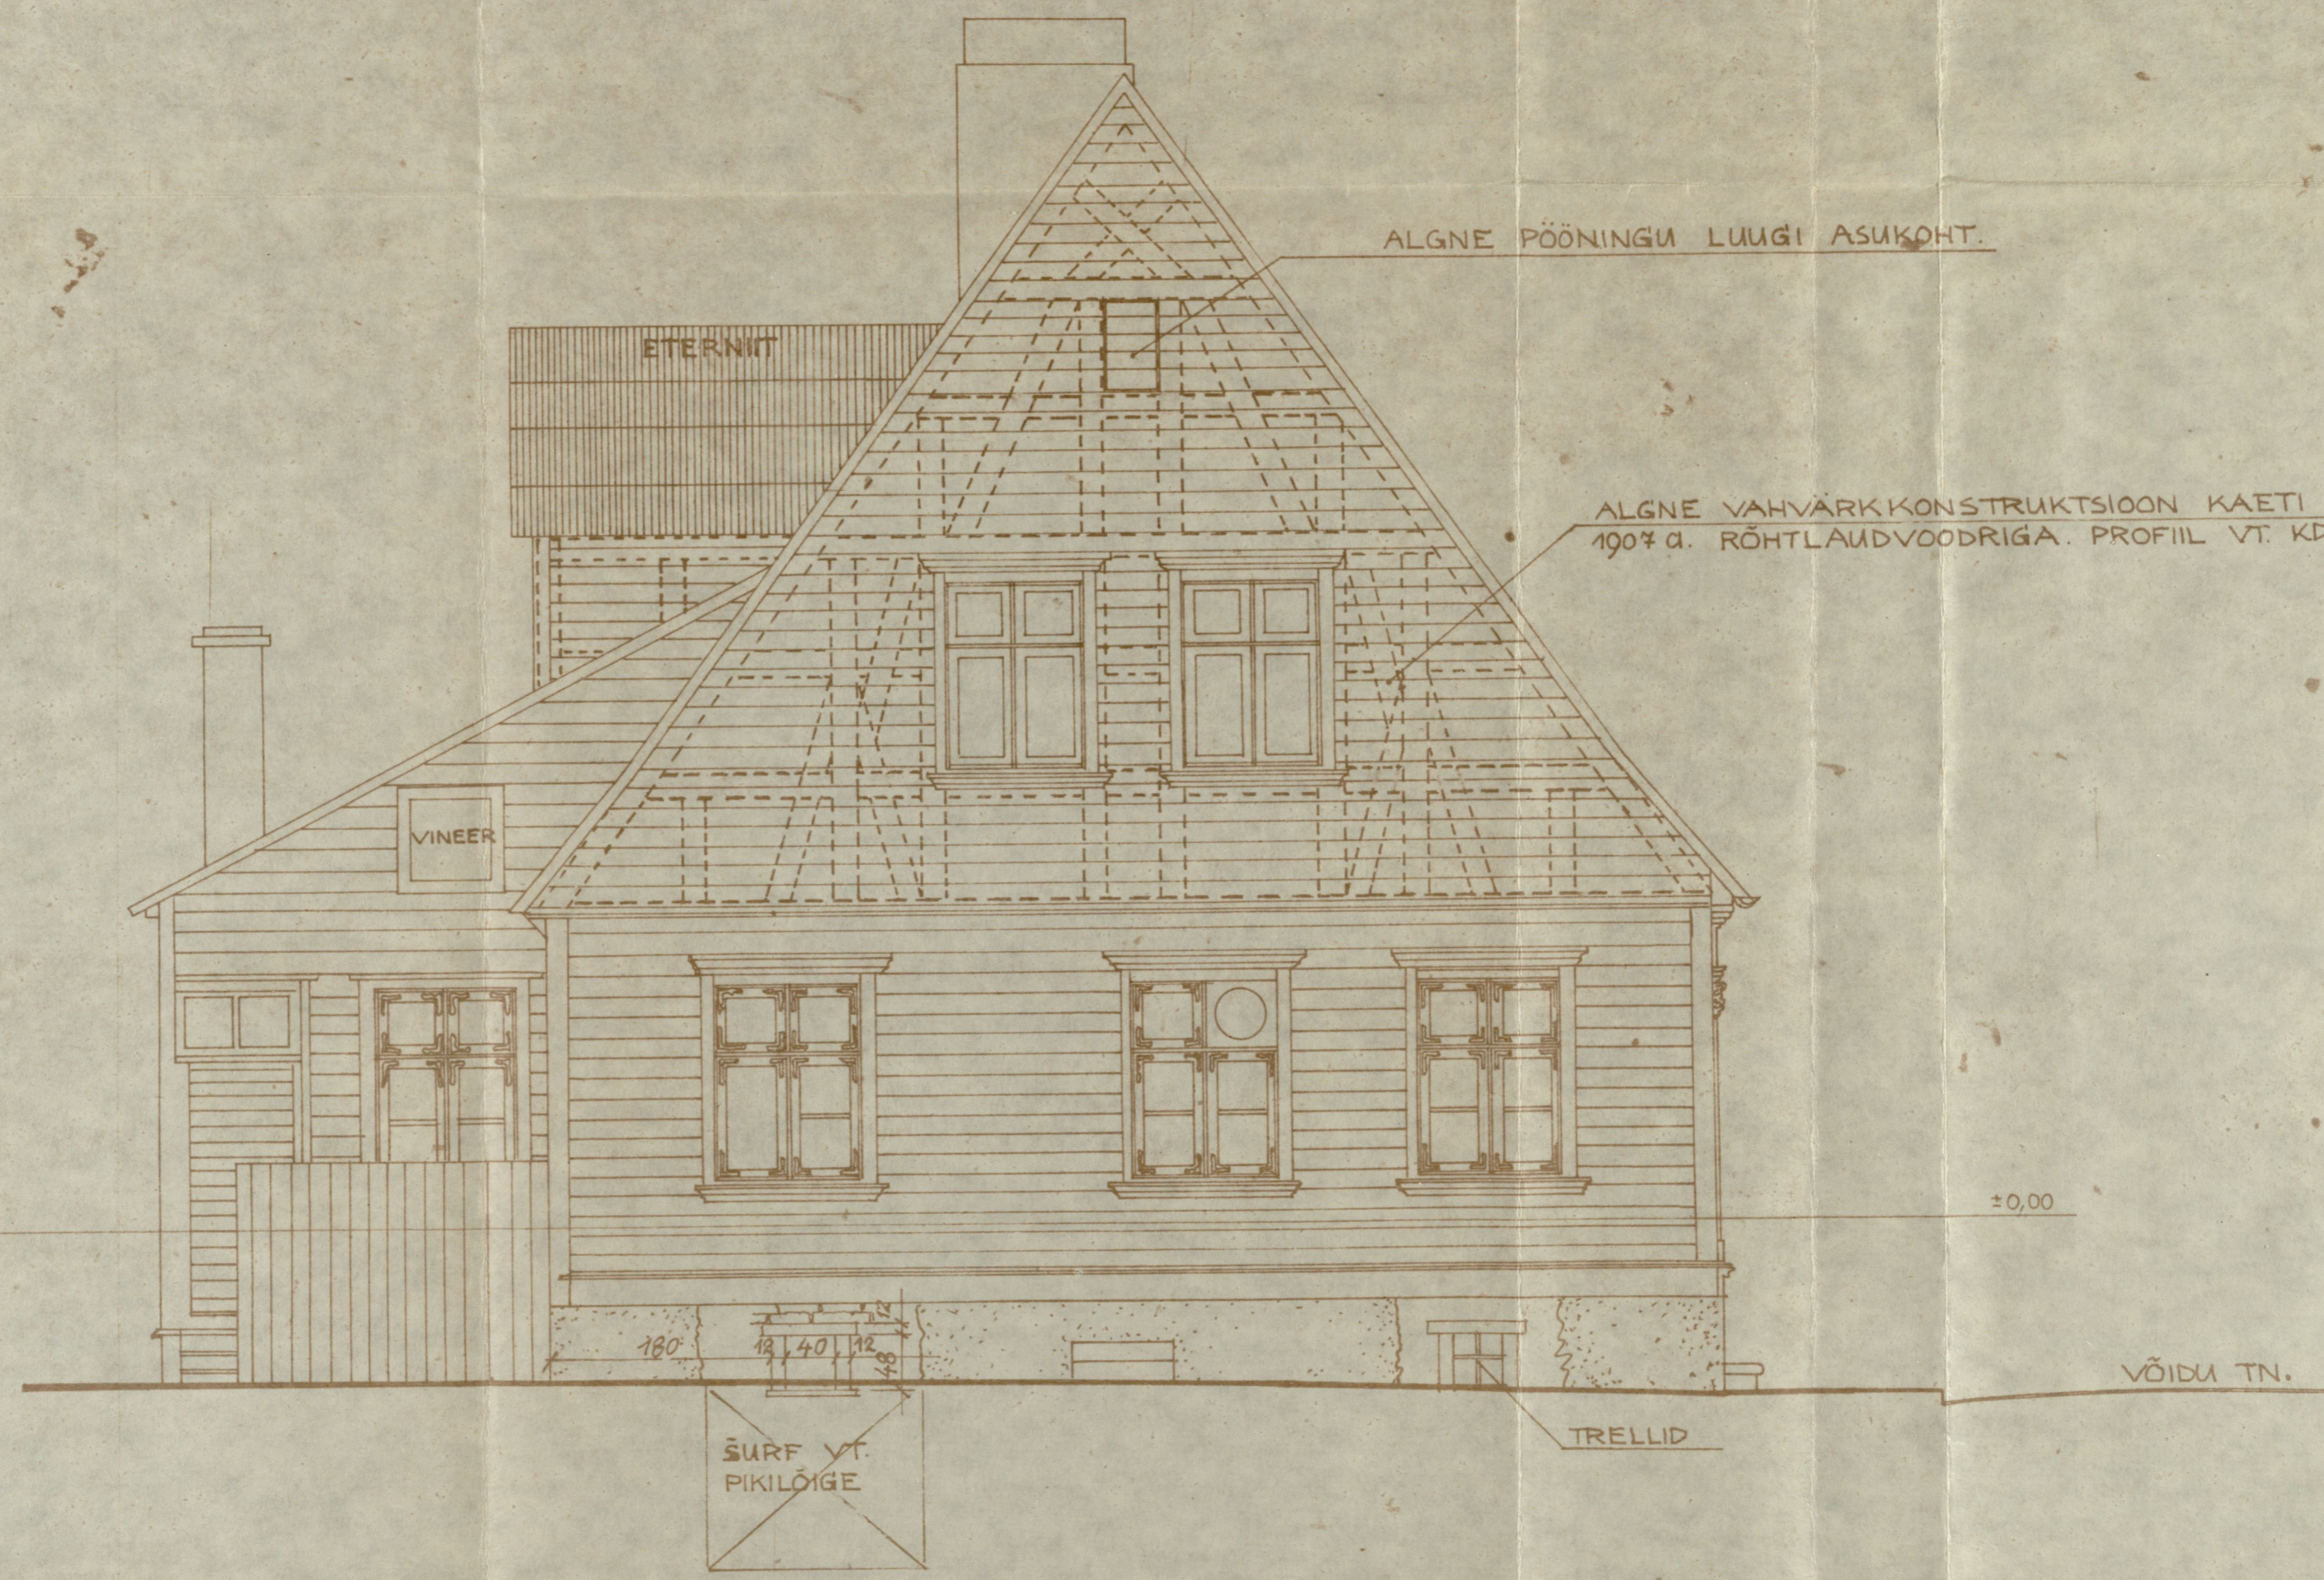
VAADE VANA TN. (PÕHJAST)

SONDAAŽ: ALGSED KELDRIAKNAD
 PÕSED LAOTUD SAVITELLISEGA 7x13x25,5 CM
 KINNI LAOTUD 6,5x12x26 TELLISTEGA.

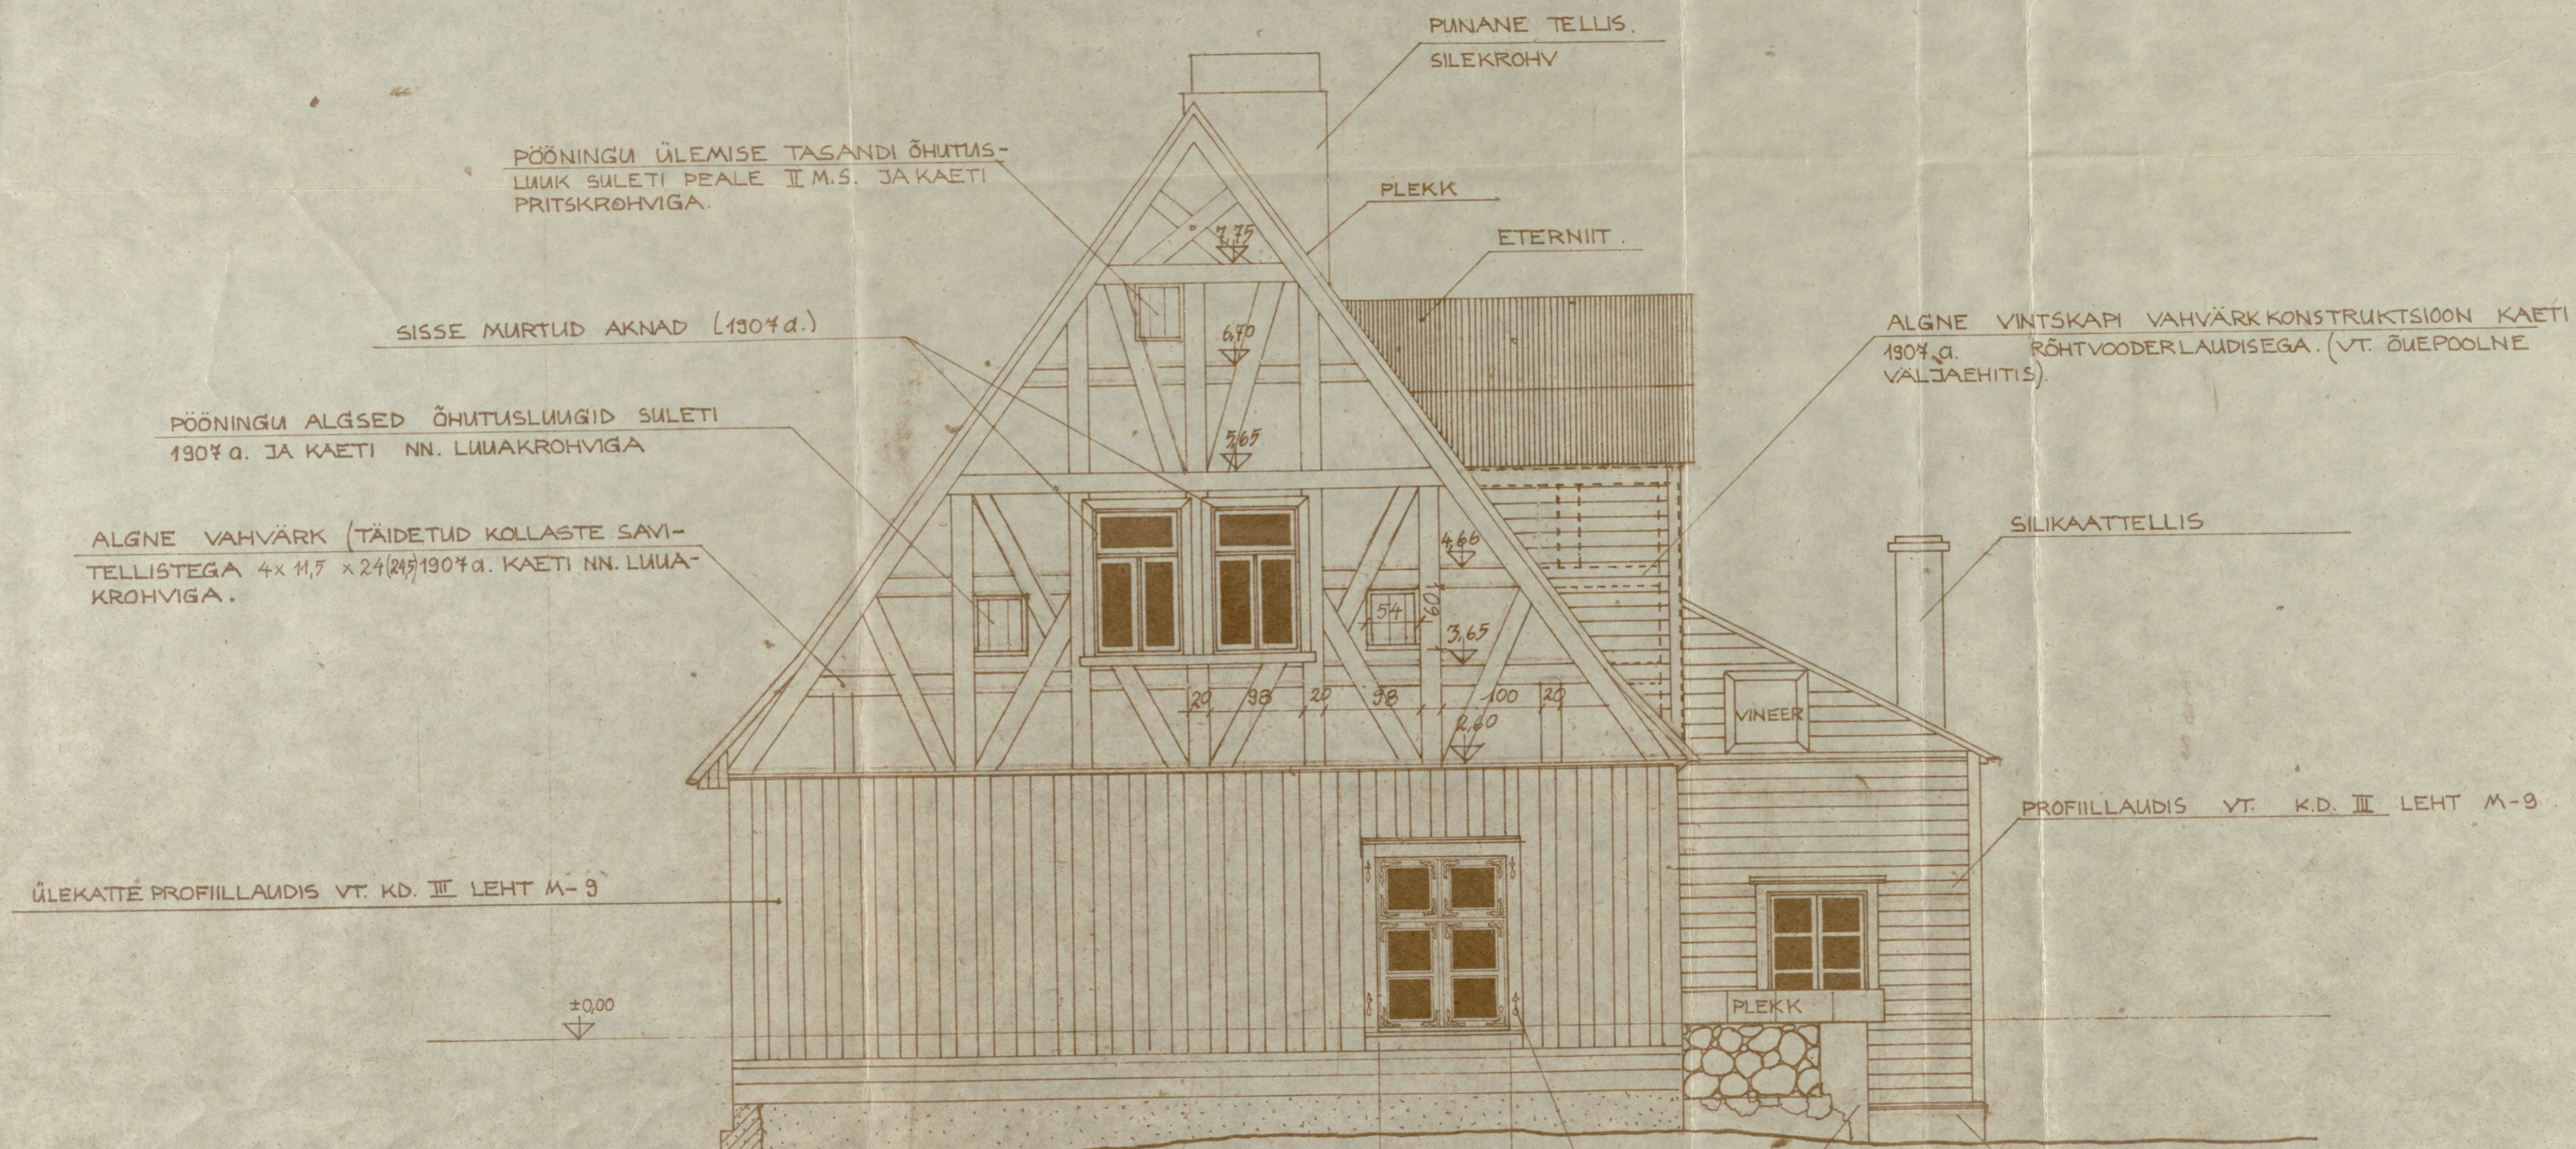
VAADE LÖUNAST

PÖÖNINGU ÜLEMISE TASANDI ÕHUTUS-
LUUK SULETI PEALE II M.S. JAKAETI
PRITSKROHVIGA.

SISSE MURTUD AKNAD (1907a.)

ALGNE VINTSKAPI VAHVÄRK KONSTRUKTSIOON KAETI
1907 a. RÖHTVOODERLAUDISEGA. (VT. ÕUEPOOLNE
VALJAEHITIS).

PÖÖNINGU ALGSED ÕHUTUSLUUGID SULETI
1907 a. JA KAETI NN. LUUAKROHVIGA

ALGNE VAHVÄRK (TÄIDETUD KOLLASTE SAVI-
TELLISTEGA 4x11,5 x 24 (24,5) 1907 a. KAETI NN. LUUA-
KROHVIGA.

PUUDUVAD TENDERPOSTID. HILJEM SISSE MURTUD AKEN (ARVAT. 1907a.)

MURRE PARANDATUD PEALE II M.S. SILIK.TELLISE-
GA. SOKLI VARASEM HALL KELLUKROHV KAETI
PRITSKROHVIGA.

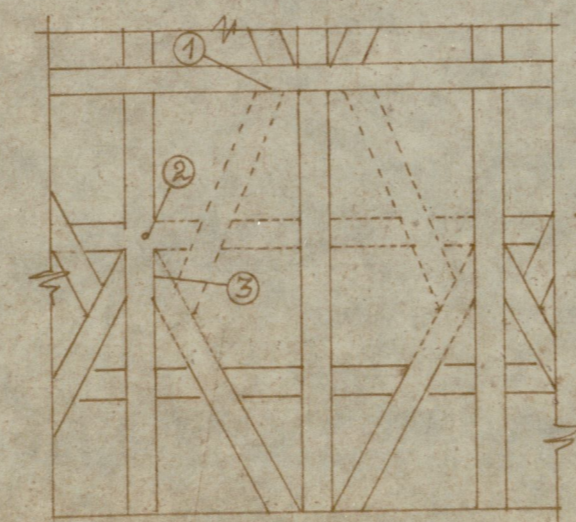
- 1) 1.2.3 - VÄLIURIMISTE KÄIGUS AVATUD ALGSED TAPID.
- 2) PUNKTIIRJONEGA ESITATUD REKONSTRUKTSIOON.

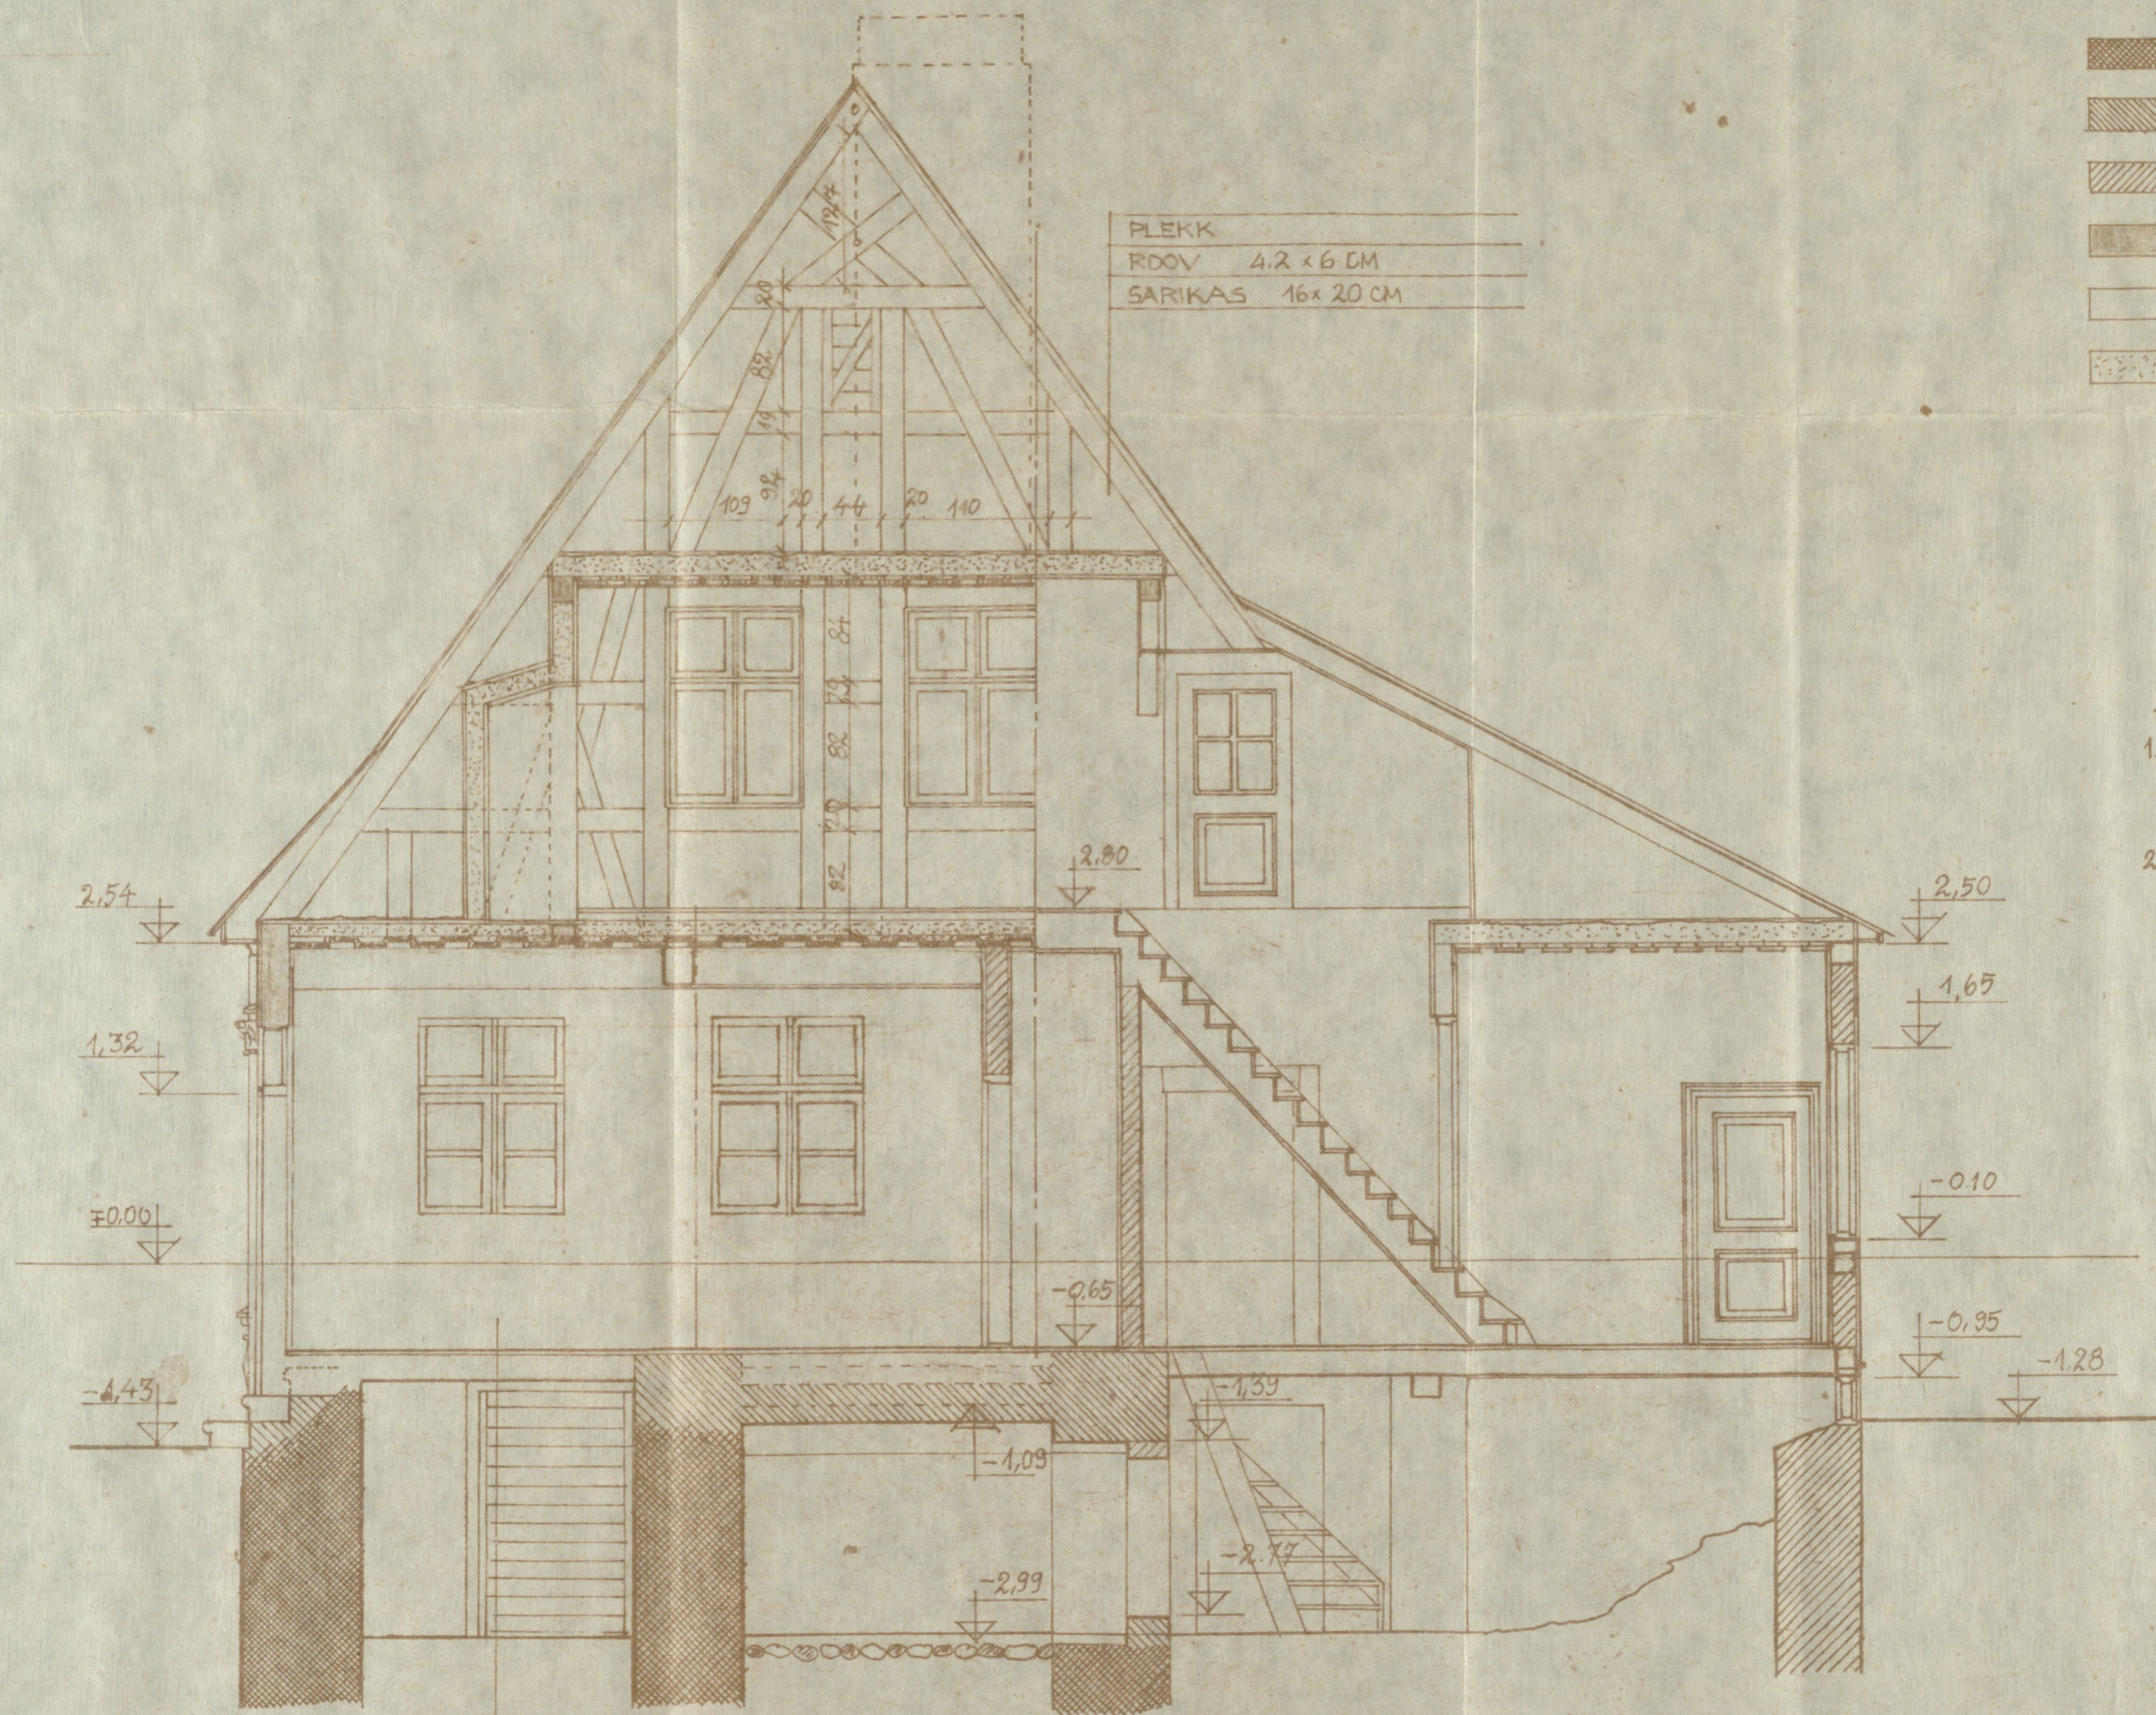
LÕIGE - 2-2

PLEKK	
RDOV	4.2 x 6 DM
SARIKAS	16 x 20 CM

VINEER	0.5 CM
LAUDIS	
LAAGID	
SAEPURU, LIIV	
KASETOHT	
POOLÜMARAD PLANGUD	~14 CM

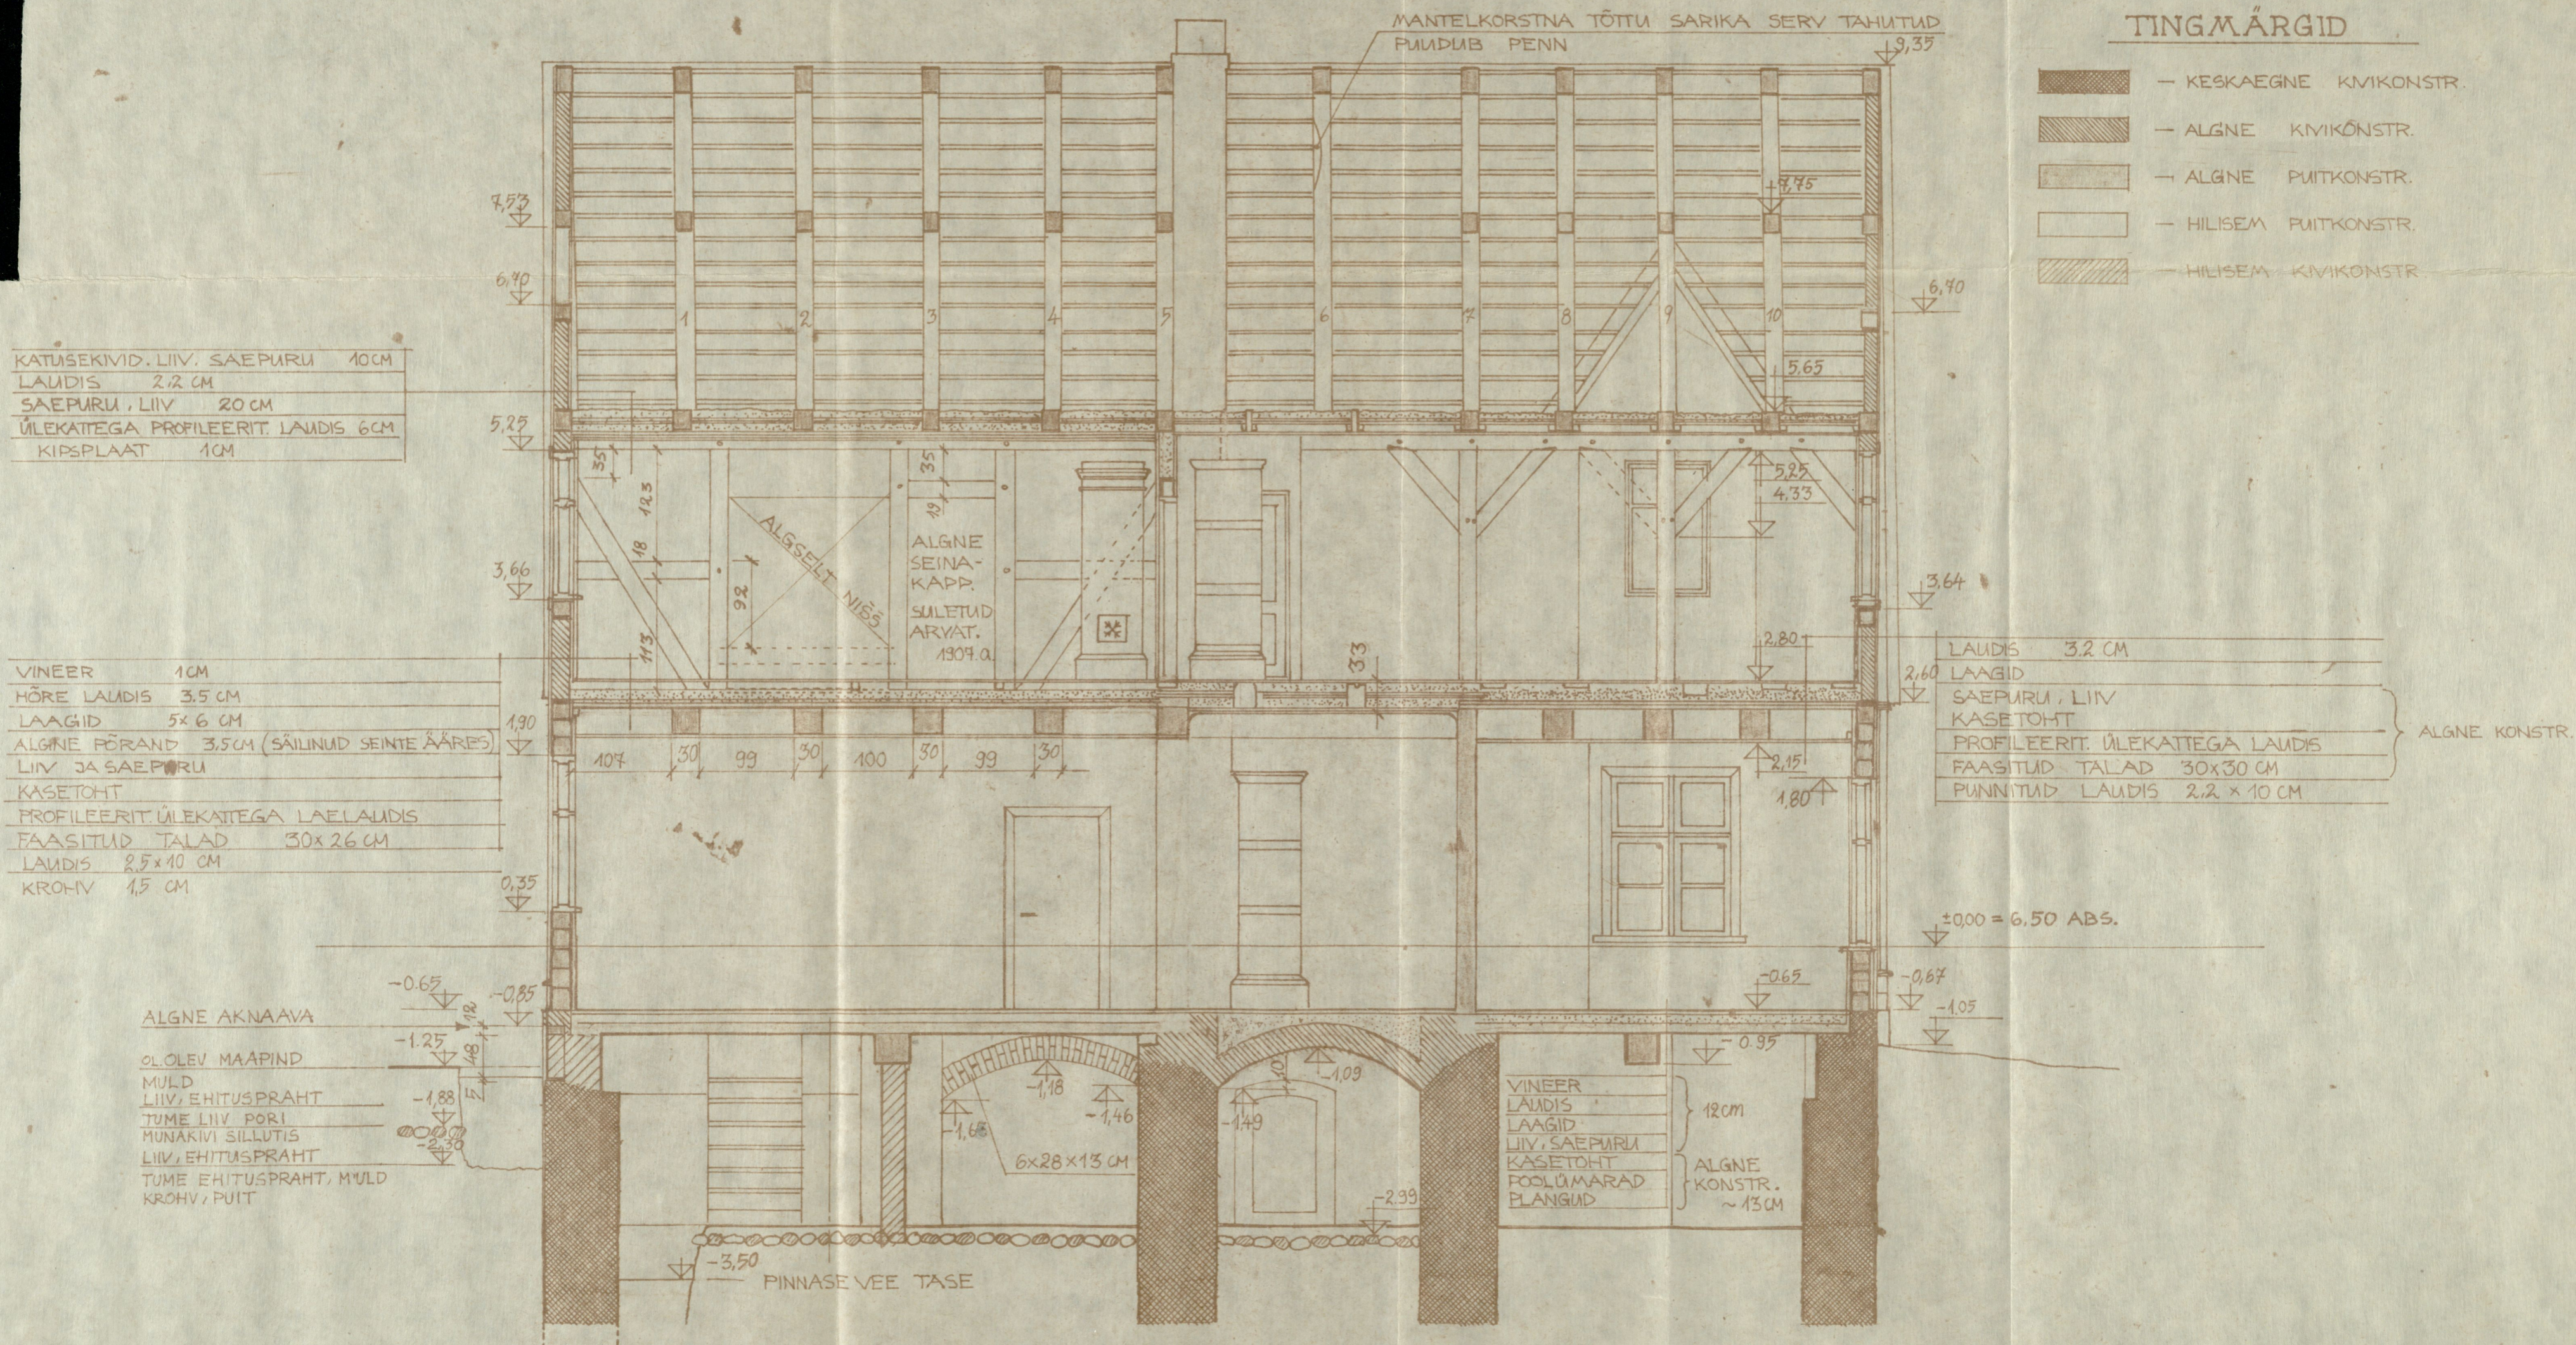
LÕIGE 2-2 M 1:50

- MÕÖDUD ON ANTUD CM-TES, KÕRGUSMÕÖDUD MEETRITES.
- SARIKAPAARIDE 5-7 VAHEL ON SEoses MANTELKORSTNA LIKVI-DEERIMISEGA XIX SAJ. TEHTUD UUED VAHELAED.
- LAGEDE ÜLEKATE-PROFIILLAUDIS VT. LEHT U-10.
