OBJEKTI ADDRESS: Pärnu, Võidu 8

OBJEKT: Pärnu Linna RSN TK Kultuuriosakond

Pärnu, Võidu 8
1985. a. väliuurimiste (I etapp)
aruanne

KÕIDE U-IV

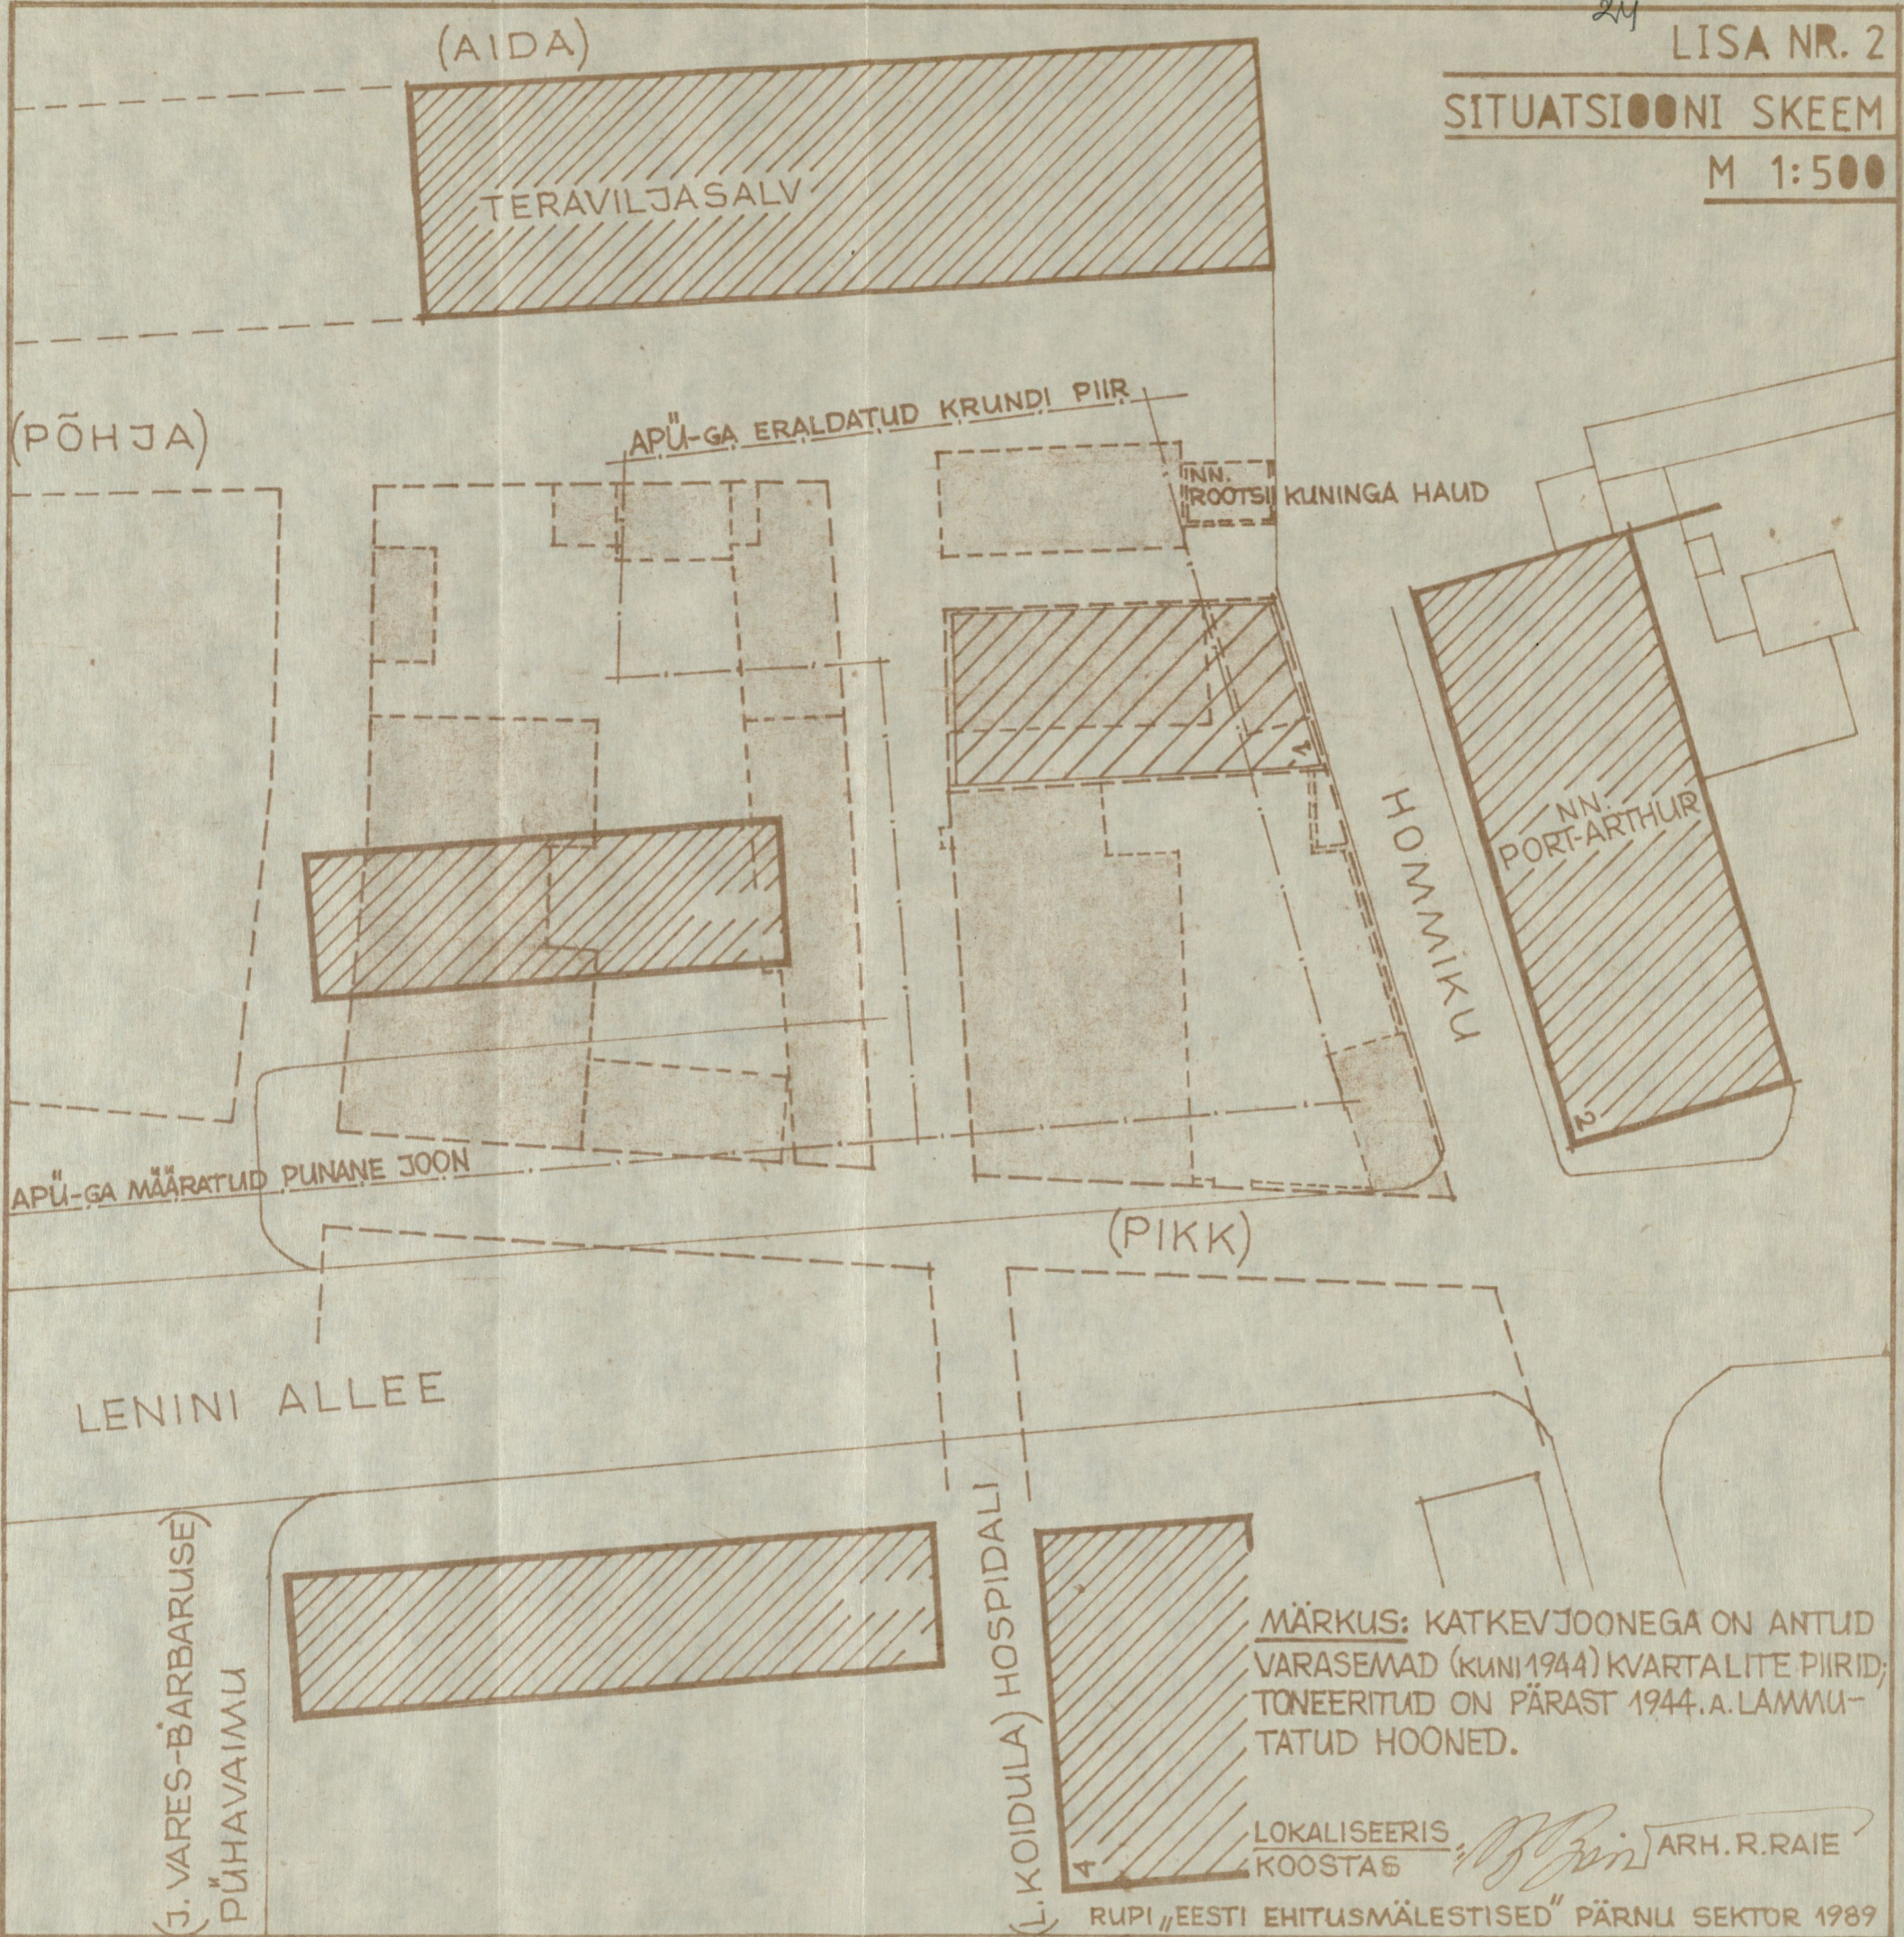
SITUATSIONI SKHEEM

MÄRKUS: KATKEV JOONEGA ON ANTUD VARASEMAD (KUNI 1944) KVARTALITE PIIRID; TONEERITUD ON PÄRAST 1944.A. LAMMUTATUD HOONED.

OLETATAV KESKAEGSE HOONE ASUKOHT

KESKAEGSETE KRUNTIDE PIIRID (1704-1705 ü/M)

- ① OL. OL. PEAHOONE
- ② KÕRVALHOONE (1844 ü/M)
- ③ KÕRVALHOONE (1880 ü/M)

Nagu eelnevast tekstist ilmnes, jäi suurimaks lahendamata probleemiks situatsioon, mis eelnes puitmaja rajamisele XVIII saj.-l. Varasema e. keskaegse hoone paigutamist samale asukohale ja siit tulenevat algsete müüride nimetamist "keskaegseiks" ei luba järgmine fakt. 1704-1705 krundiomanike nimekirjast tuleneb, et krunt (toona N^o 23) oli 41,43 m pikk ja 32,64 m lai. (vt. osa C joon. 1). Pikkusemõõt on kapitaalselt seotud Vana-3 hoonega, mis asus naaberkrundi nurgal. Vastavalt toonastele ehitustraditsioonidele aga ehitati tänavate ristumiskohal paiknevatel kinnistutel peahoone krundi ristumikupoolsesse nurka. Siit järeldub, et keskaegne hoone pidi ulatuma praeguse Vana tän. sihis 2,2 m kaugemale Võidu tän. olemasolevast tänavafrondist (vt. lisa joon. 2). Siit tuleneb edasise arheoloogilise uurimise vajadus, võimaluse korral koos Riia väravate asukoha täpsustamisega.

Teiseks lõpuni uurimata probleemiks jäi algse õuehoone asukoht, mis võib samuti ulatuslikel arheoloogilistel uurimistel praeguse Võidu 10 krundil üheskoos hilisema hoonestuse täpsustamisega.

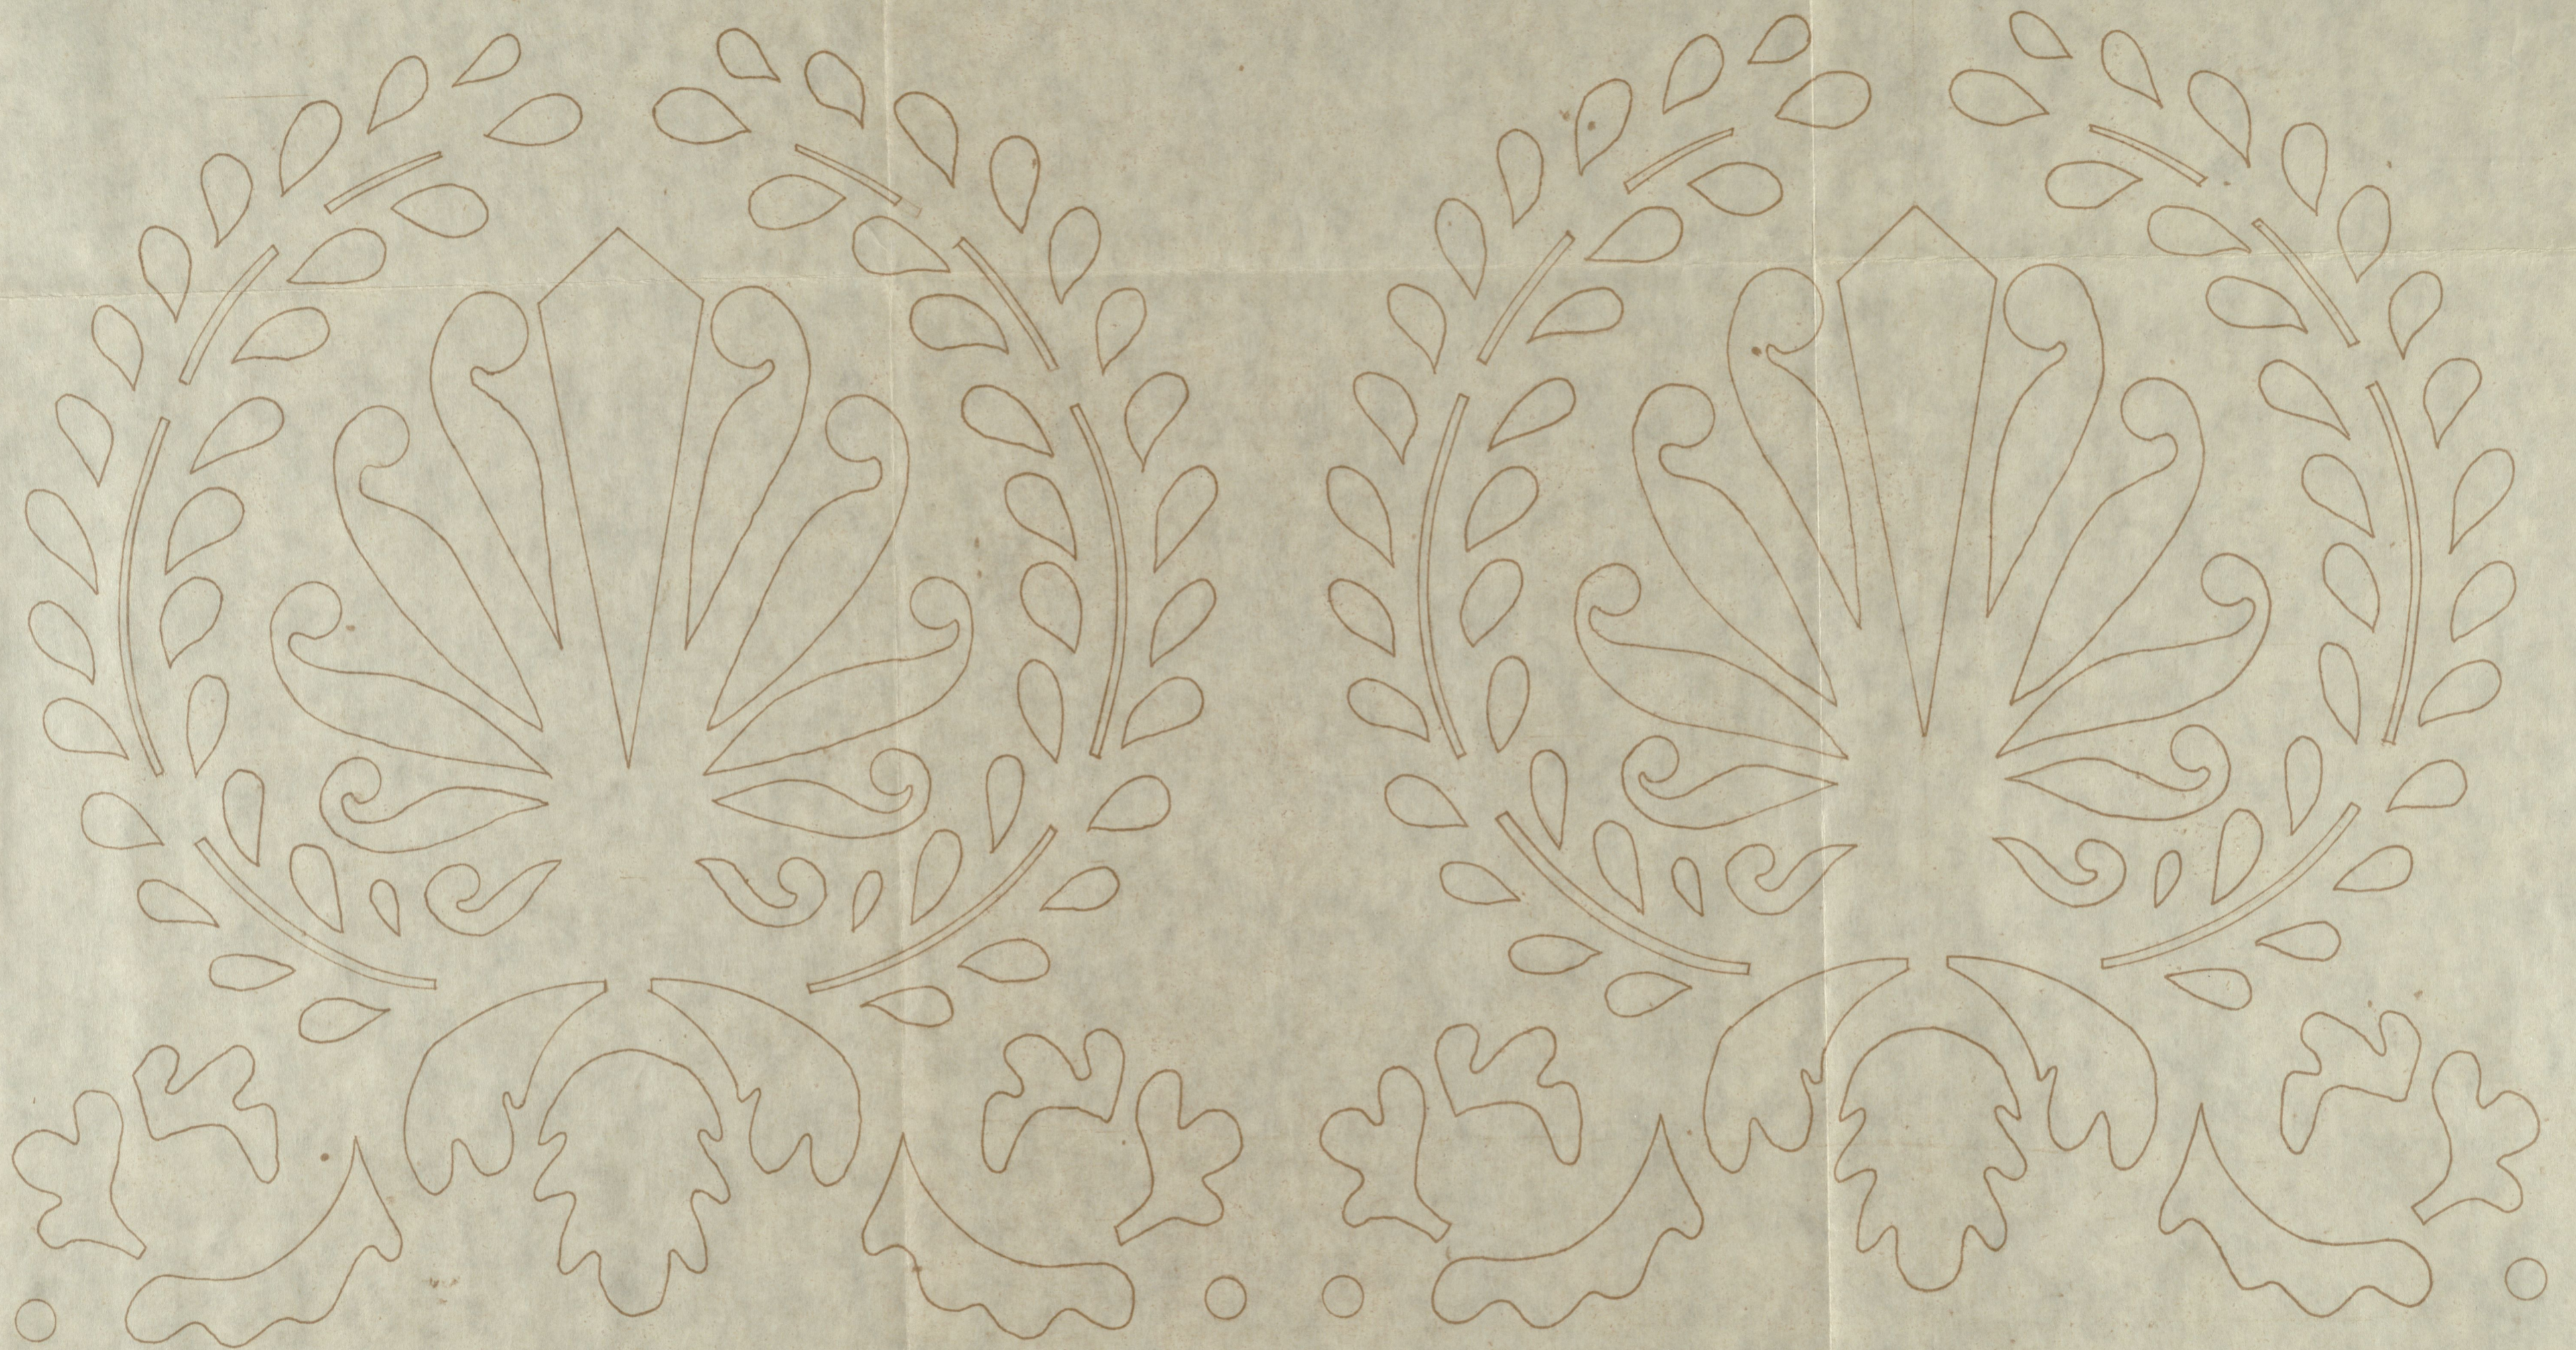
- MARKUSED: 1. PÕHITOON HALL
 MOTIIV TUMEROHELINE
2. MOTIIV ON EKSPONEERITUD REST.
 TÖÖDE KÄIGUS RUUMIS NR.2

Põhikorruse siseviimistluses ilmusid värvitud krohviseinad värvifriisidega (vt. osa C joon-d 11-12).

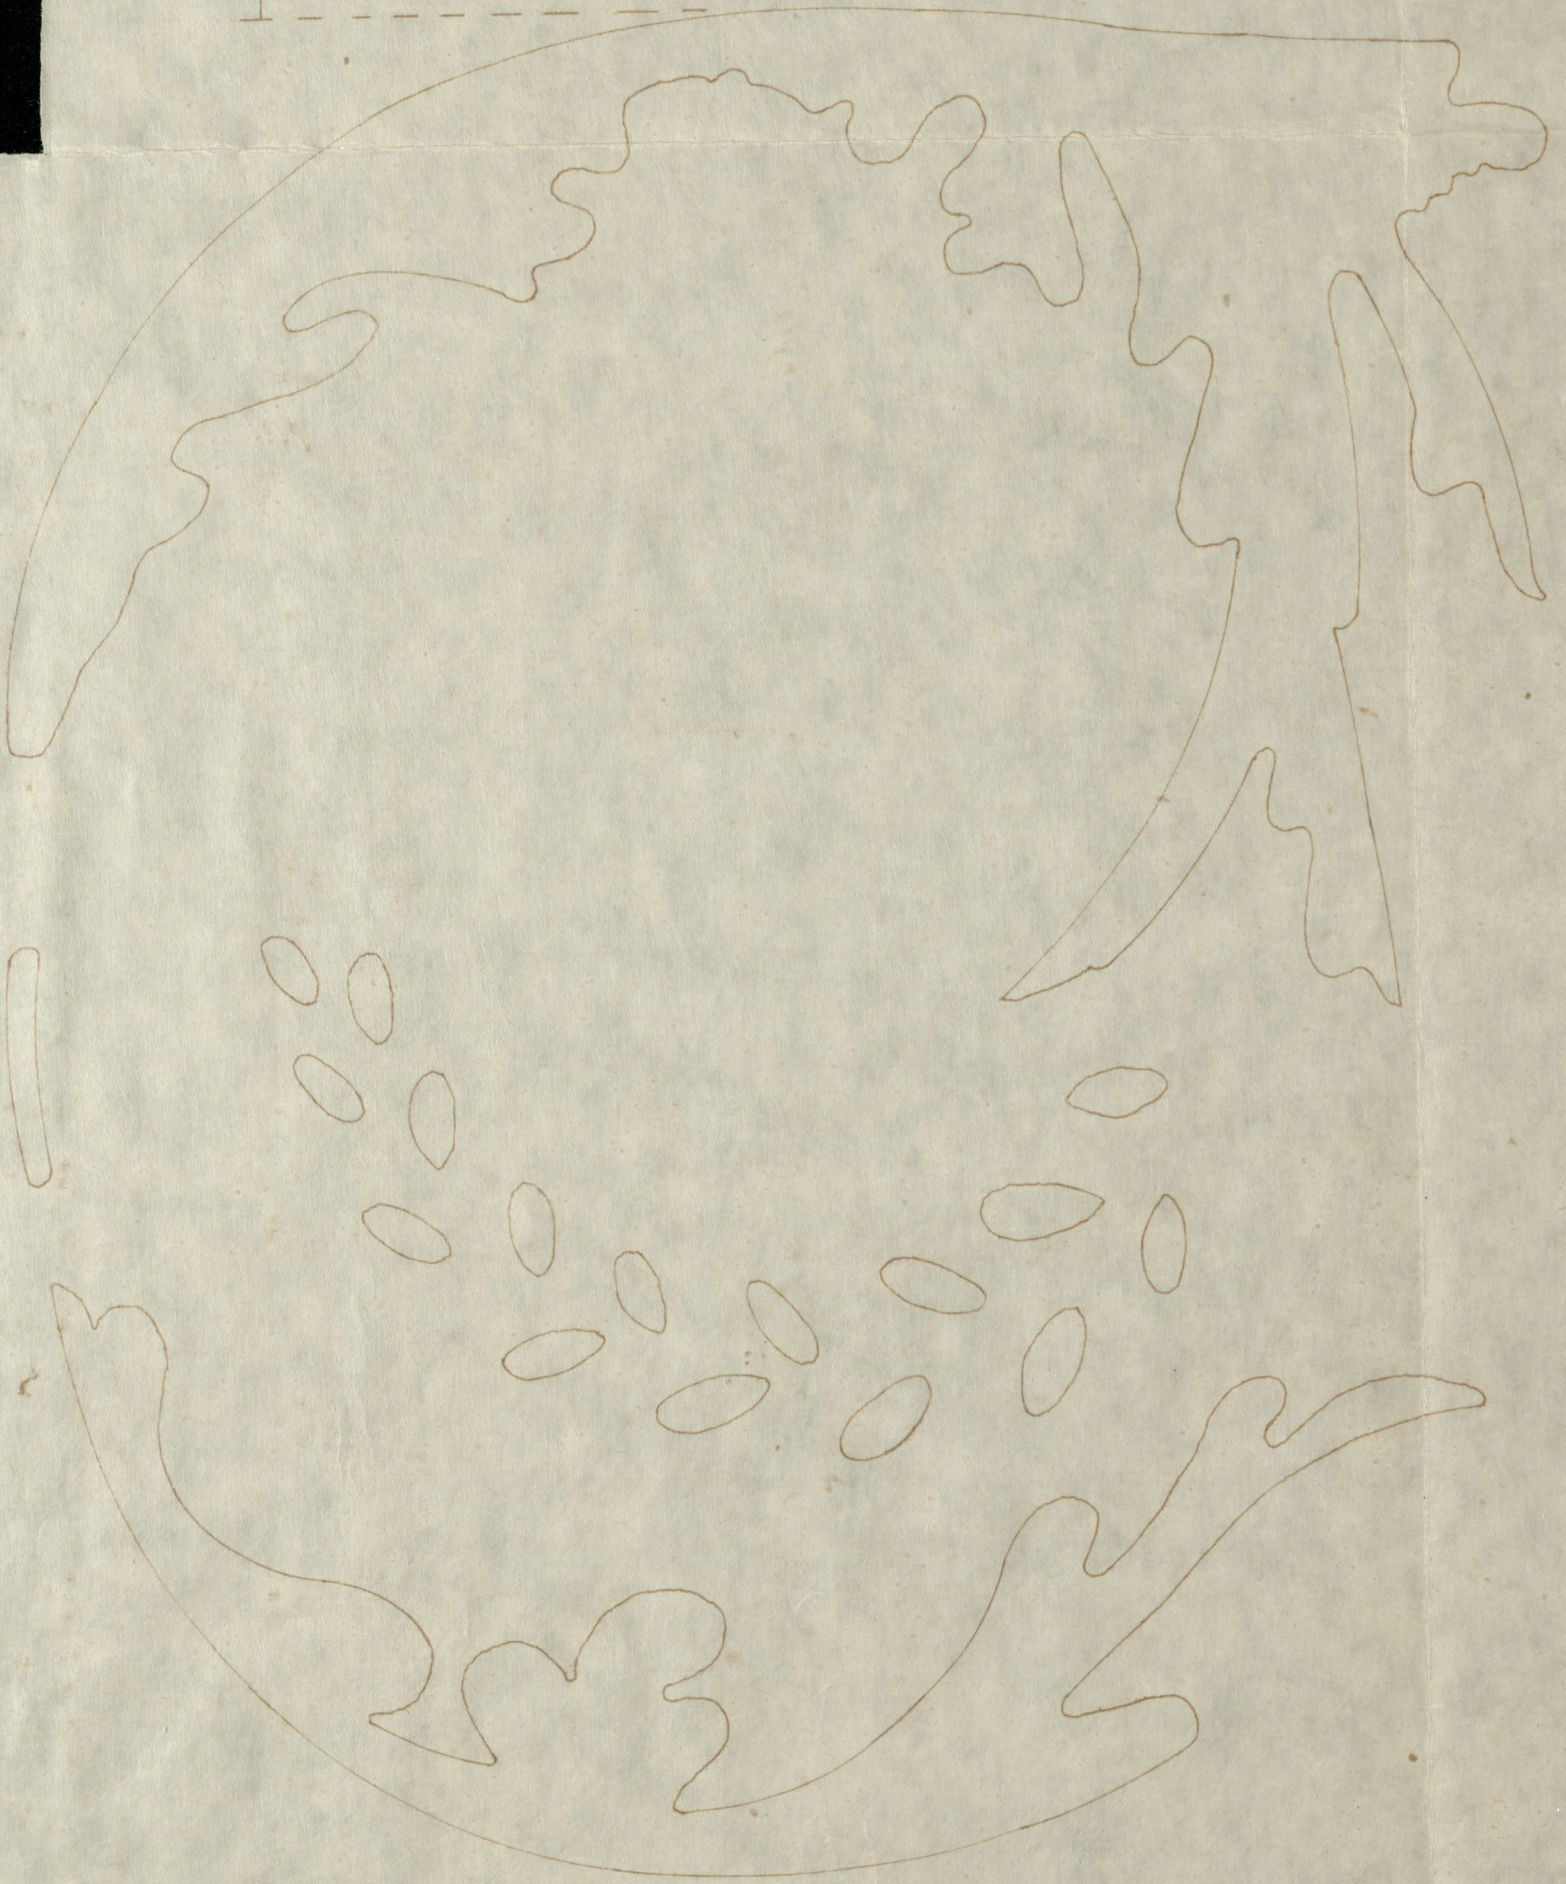
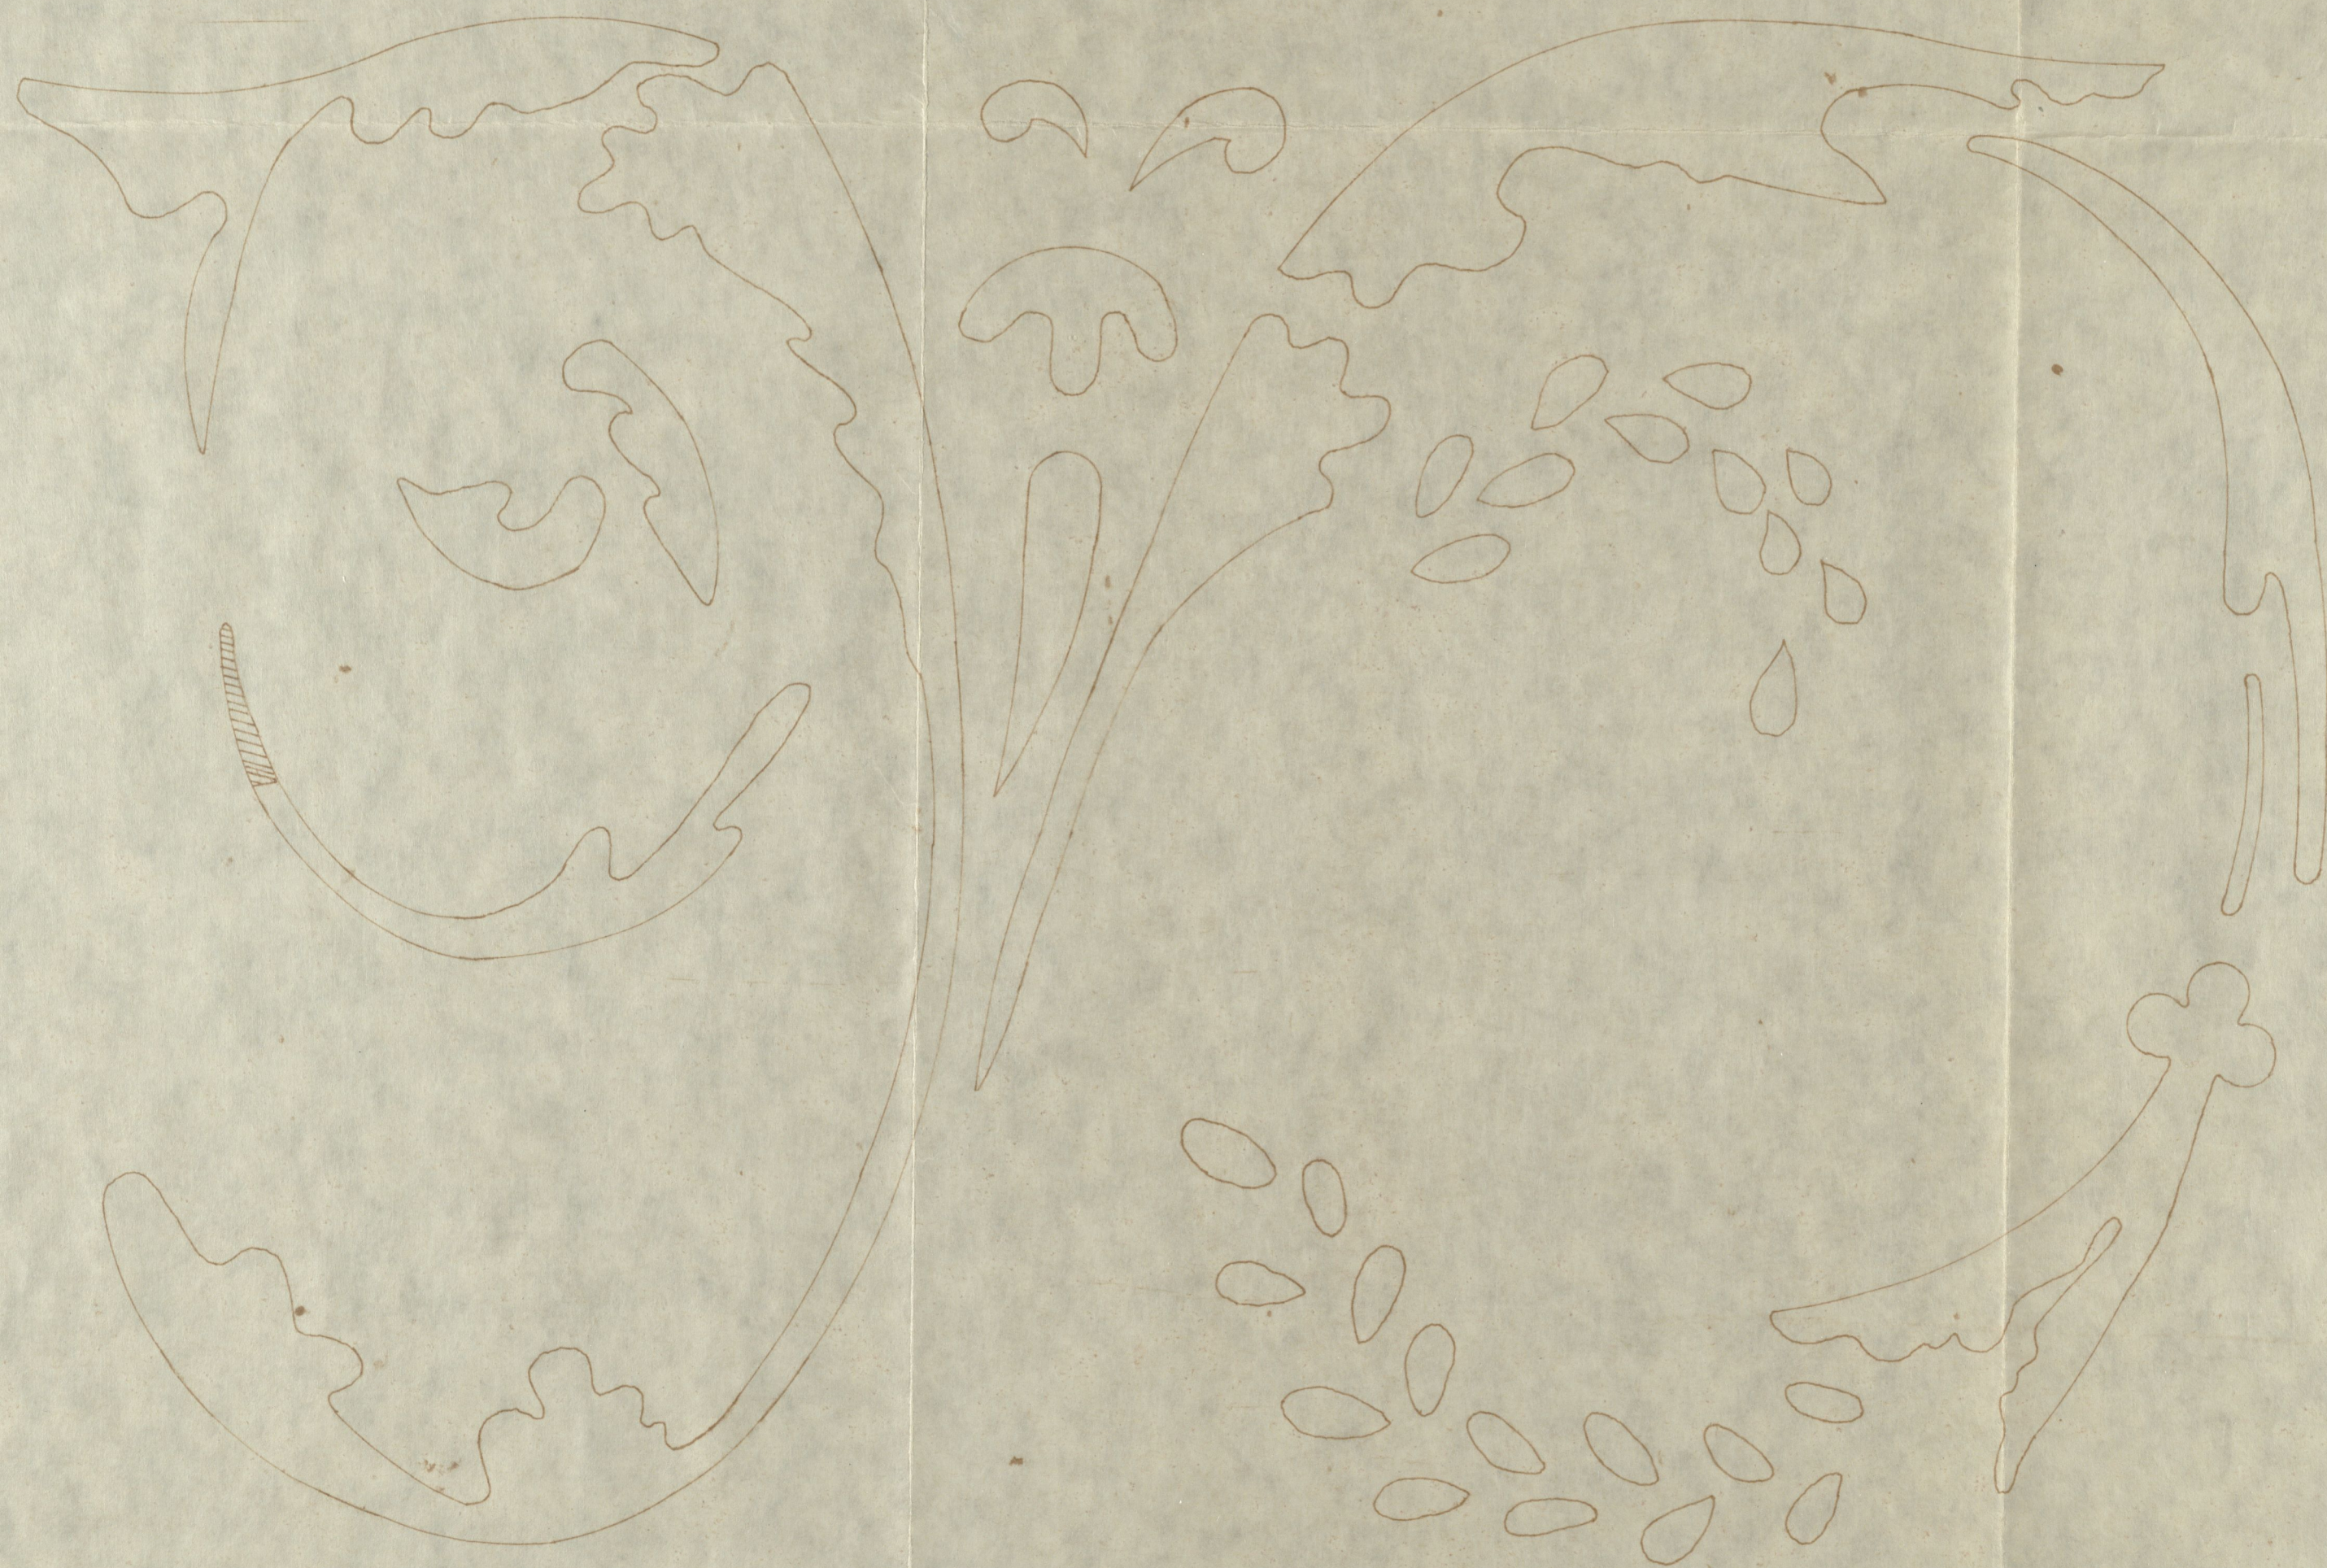
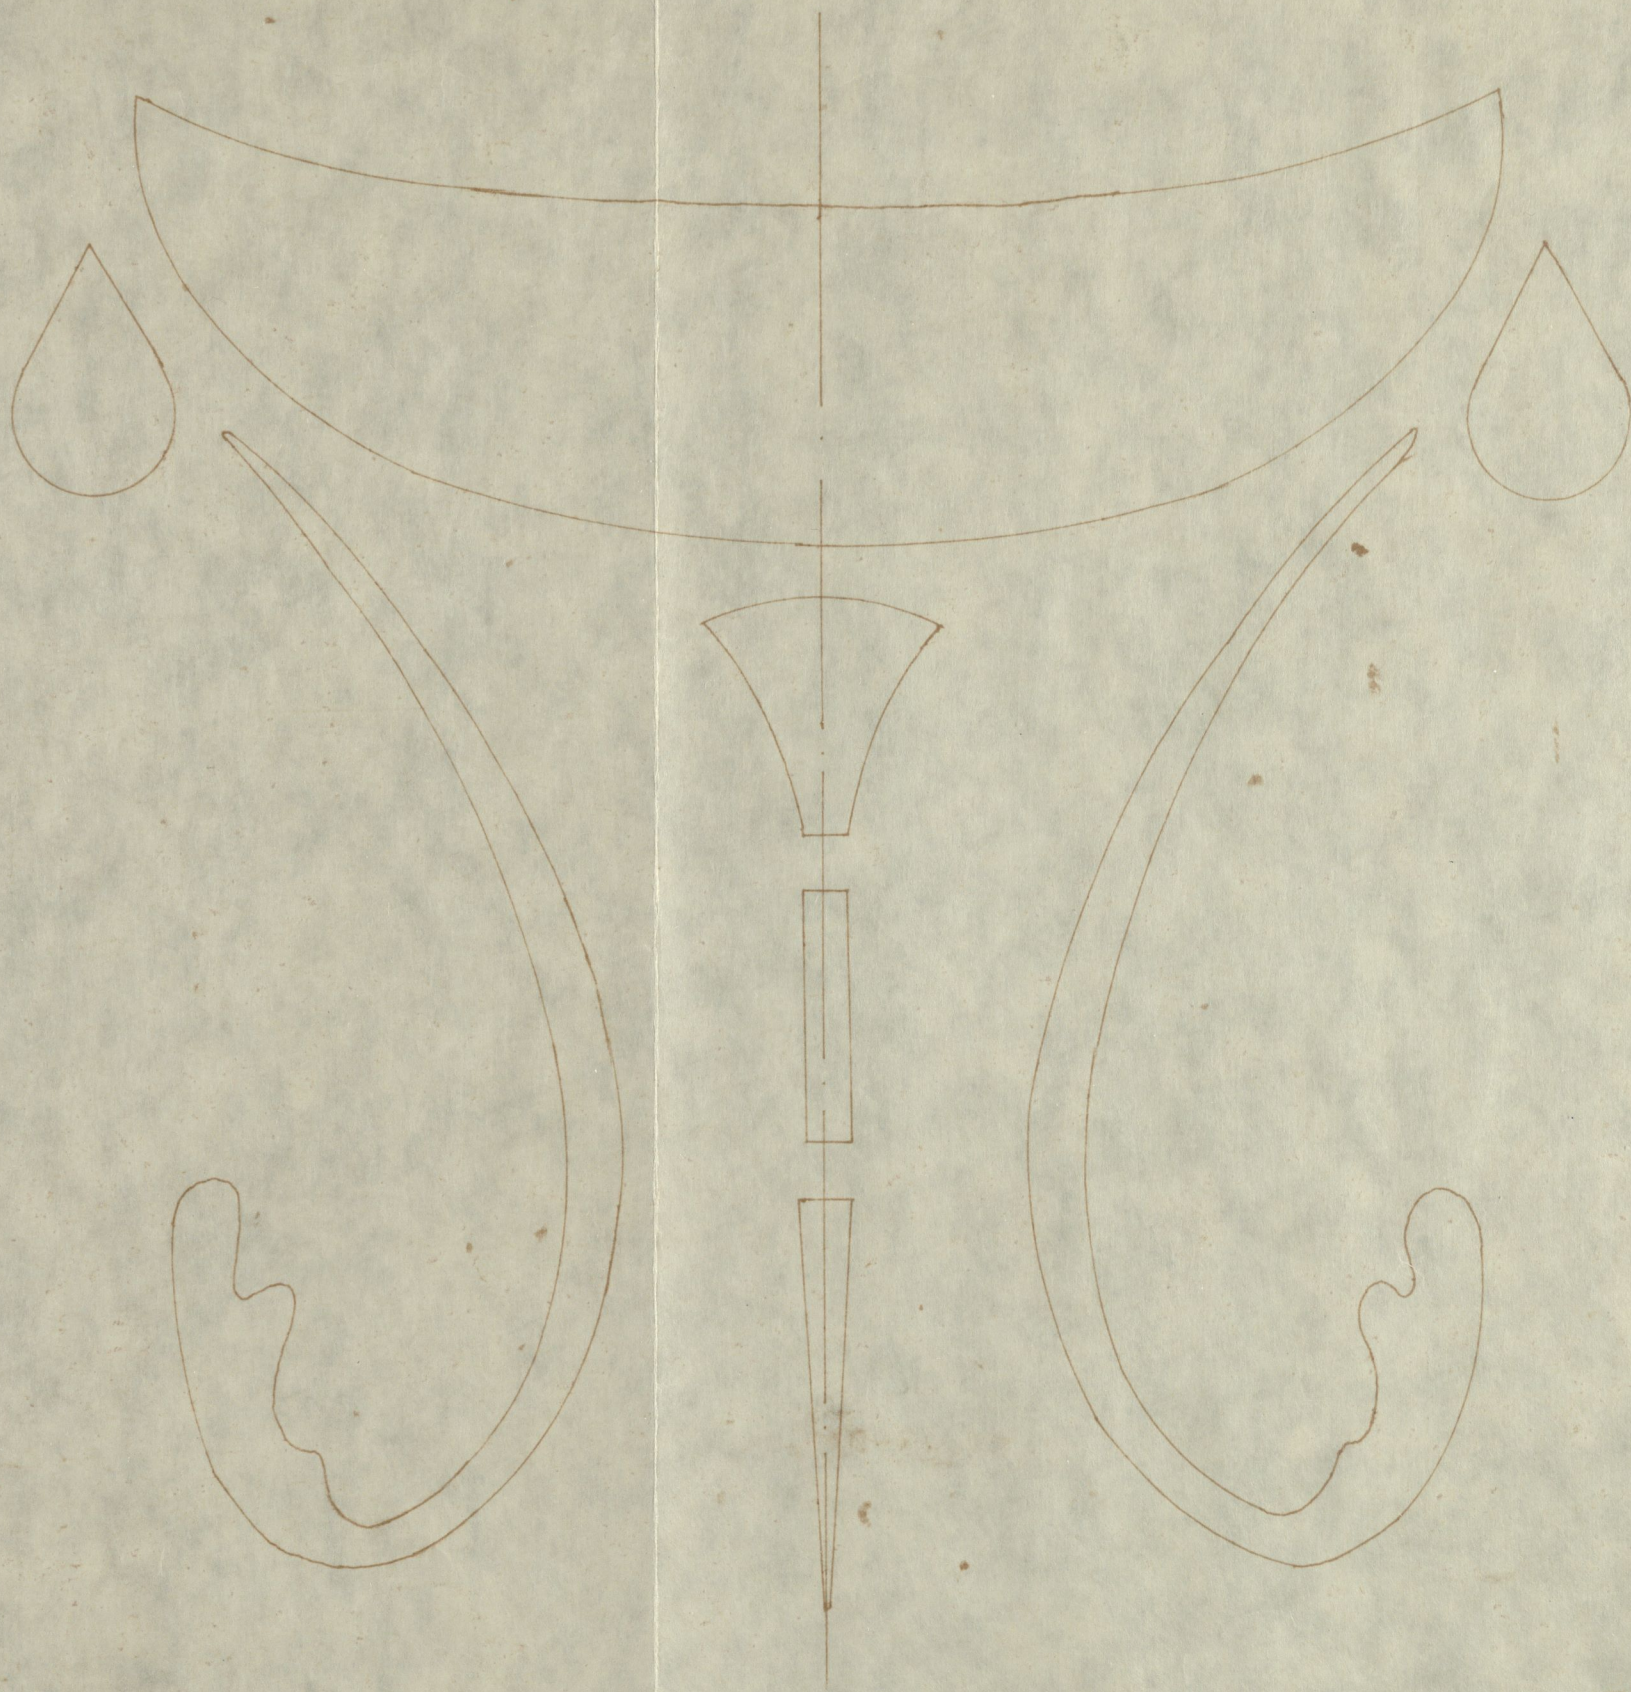
1. MOTIIV PUNAKASPRUUN.
2. SEIN OOKERKOLLANE.
3. FIKSEERITUD REST. TÖÖDE KÄIGUS RUUMIS NR. 2.
