OBJEKTI ADDRESS: Harju maakond, Klooga

OBJEKT: Klooga mõis

Harju maakond, Klooga mõis
Ajalooline õiend

Tallinn 1991 a.

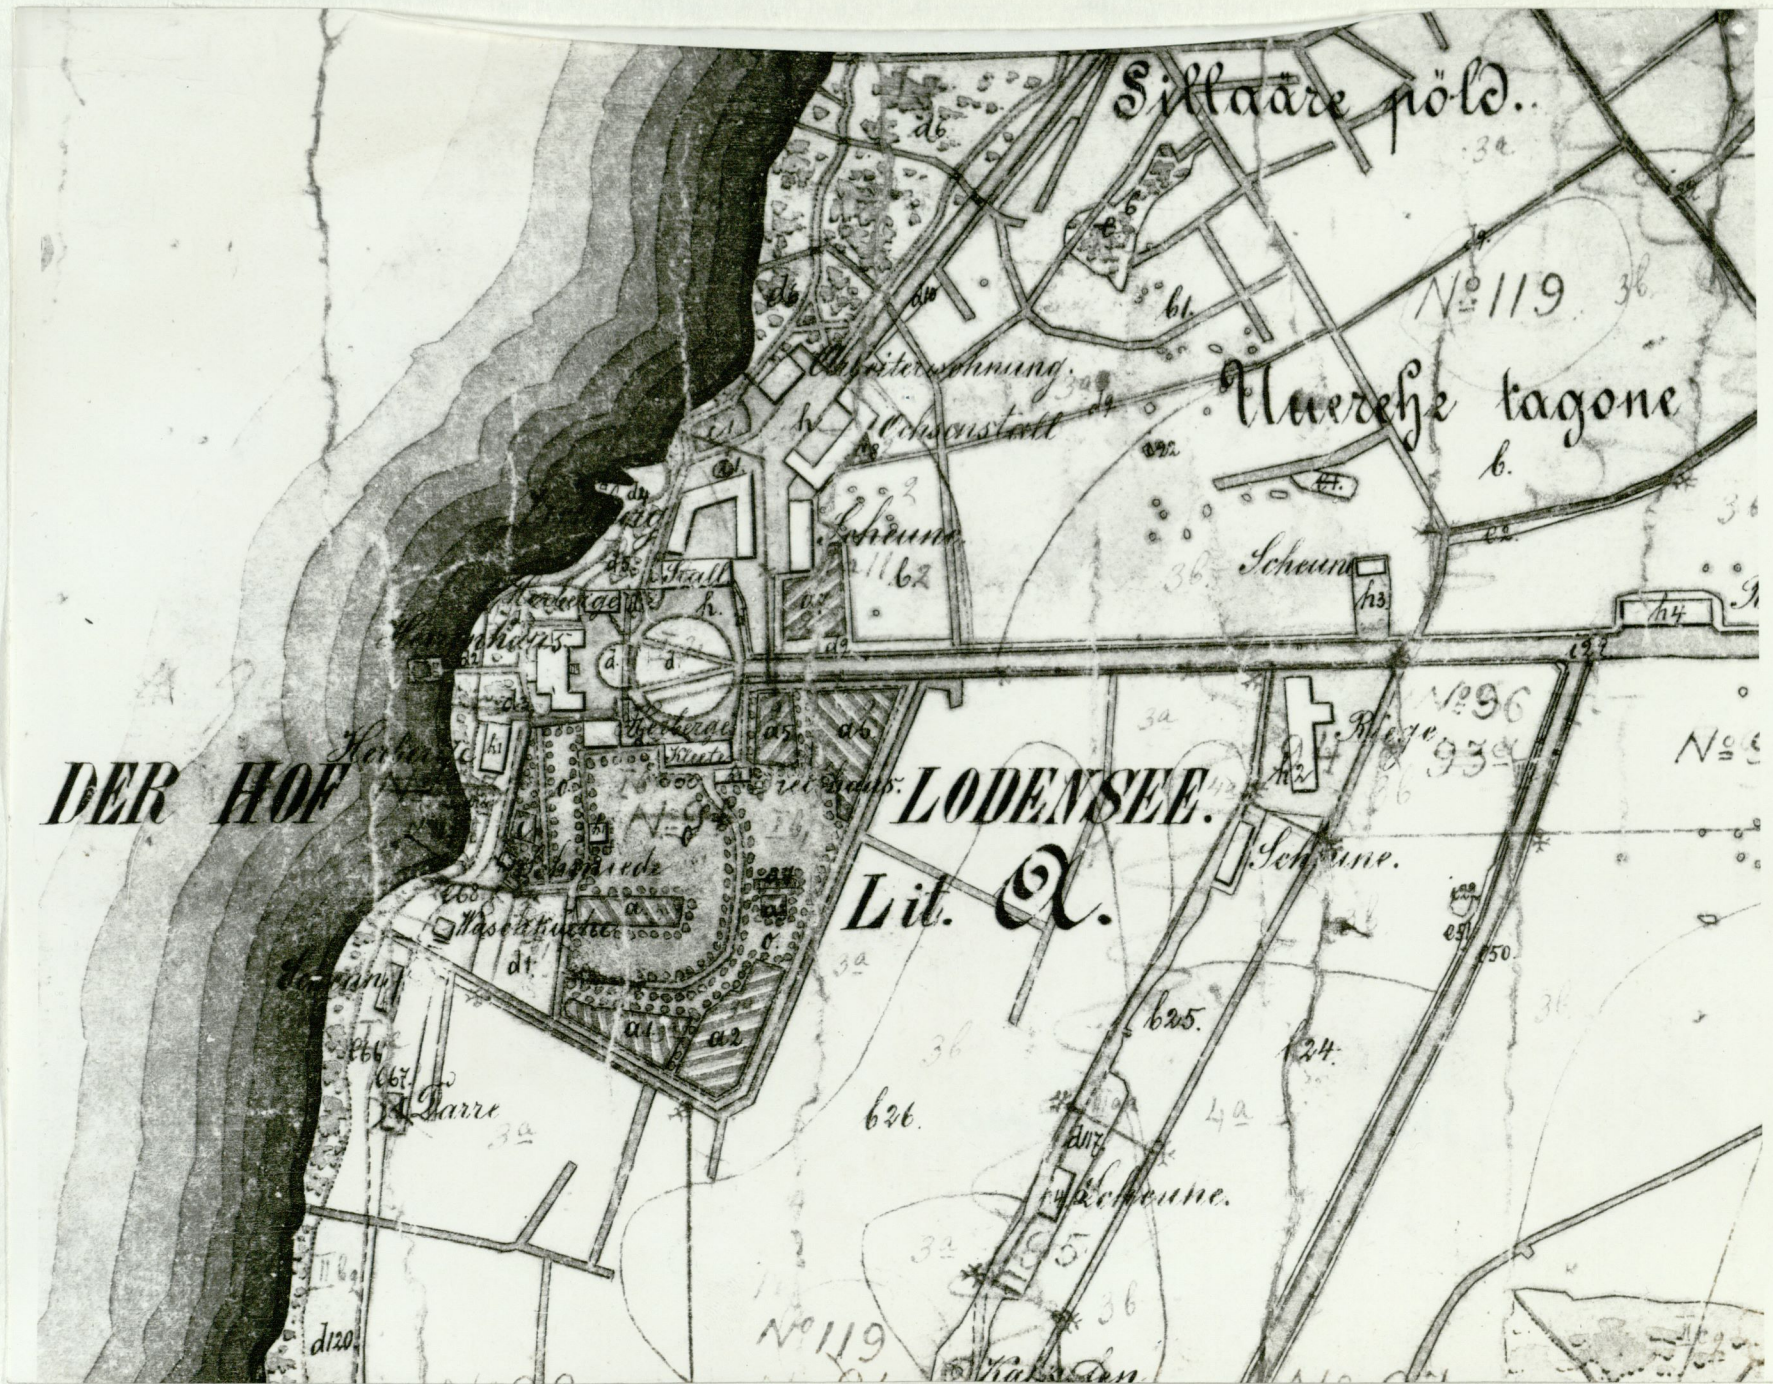
1. Fragment Klooga mõisa kaardist 19.saj. keskpaigast
(EAA, f.854, n.4, s.134).
2. Fragment Klooga mõisa kaardist 1886/88.a.
(EAA, f.3724, n.4, s.100).
3. Repro S.W.Stawenhageni raamatust "Album ehstländischer
Ansichten". Mitau 1867.
4. Vaade peahoonele 20.saj. algul.
(Repro fotost J.Väli kogust).
5. Vaade peahoonele 20.saj. algul.
(Repro fotost J.Vali kogust).
6. Pargipaviljon järve kaldal, 20.saj. algus.
(Repro fotost J.Vali kogust).
7. Pargipaviljon järve kaldal, 20.saj. algus.
(Repro fotost J.Vali kogust).
8. Vaade peahoonele ja paadisillale 20.saj. algul.
(Repro fotost J.Vali kogust).
9. Paisutusega sild mõisa lähedal 20.saj. algul.
(Repro fotost J.Vali kogust).
10. Peahoone esifassaad.
11. Peahoone tagafassaad.
12. Peahoone tagafassaad.
13. Peahoone põhikorpuse otsa poolviil.
14. Peauks
15. Peaukse fragment
16. Uksekapp vestibüülis
- 16a. Uksekapp vestibüülis
17. Trepp vestibüülis

Kõik eeltoodu kehtib suurel määral Klooga mõisaansambli kohta. Väga hea ettekujutuse mõisa kohta saame 1886/88. a. koostatud kaardilt.¹ (foto 2) Kaardil kujutatud kajastab arengut 1794. a. kuni kaardi koostamiseni. 1794. a. oli ehitatud härrastemaja, Dobermann viitab ka kivist kõrvalhoonetele. Järelikult on tegemist kaardil kujutatud mõisasüdamikuga. Peahoone esist väljakut piiravad täielikus sümmeetrias kummaltki poolt elumaja ning tall ja ait. Härrastemaja keskteljele suundub peatee läänest, Lehola mõisa suunast. Peatelg jätkub veel härrastemaja taga, lõppedes paadisillaga järvel. Niisugusena

1886/88.a. plaanil on loetletud 14 nimetust: härraste-maja, 3 elumaja, ait, tall, laut, 5 küüni, härjatall, tööliste elamu, kasvuhoone, sepikoda, pesuköök, kuivati, 2 rehte, magasiait. Enamik kõrvalhooneid oli koondunud ebakorrapäraselt reeglipärase mõisasüdamiku ümber. See ala on selgepiiriliselt kõlvikutest eraldatud teedega. Ansambli lõunapoolses osas moodustab olulise ala köögi- ja puuviljaaed, mis piirab peahoone ümbruse pargiala. Põhjapoolses osas liitub ansambel järveäärse metsapargiga. Põhja suunas kulgeb teine peamine sissesõidutee. Küünid ja rehed asuvad keskosast veidi kaugemal teede ääres kõlvikute vahel.

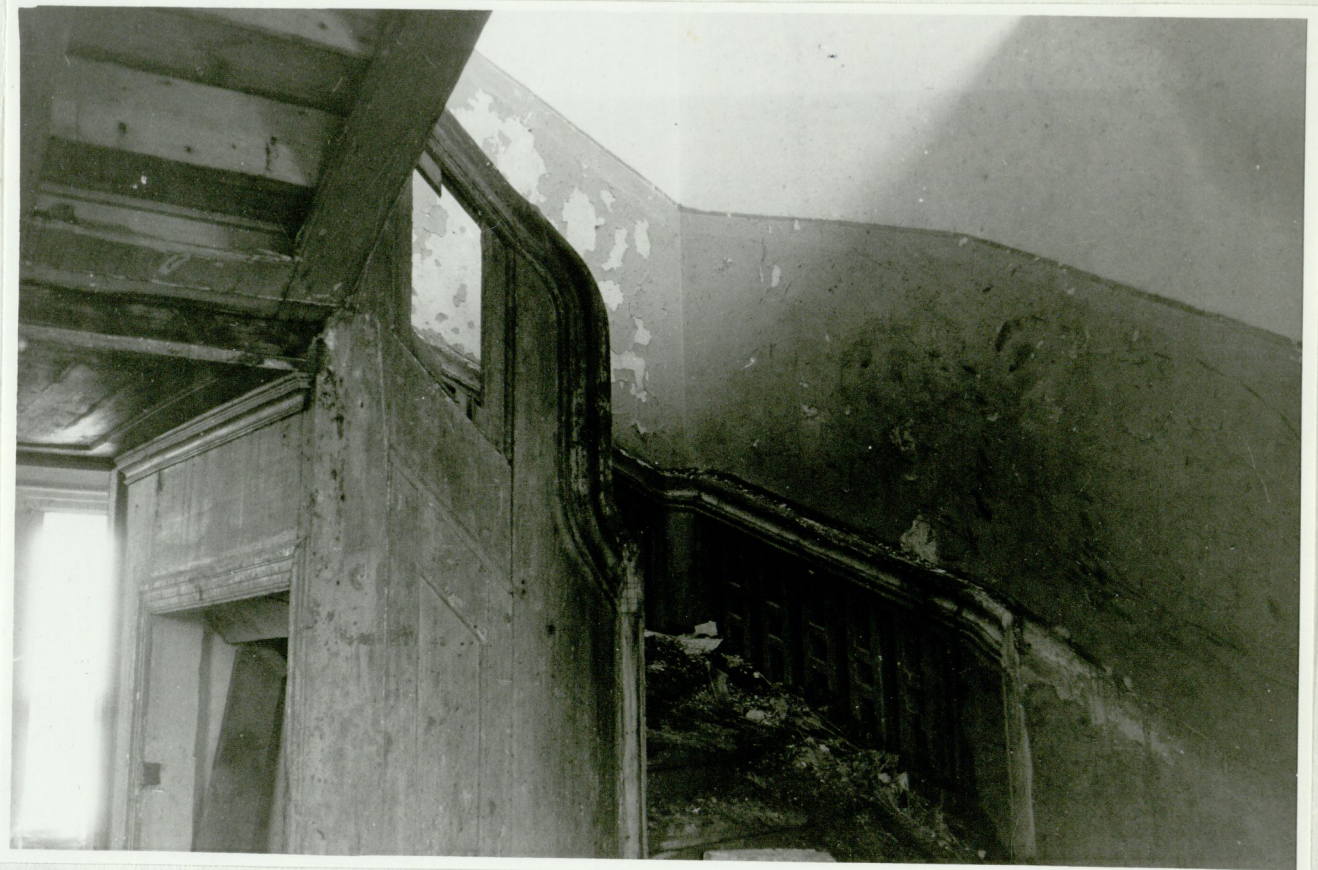
18

18. Trepp vestibüülis
- 18a. Saali lagi
19. Vaade saalist vestibüüli
20. Saali lae karniis ja ukseava
21. Saali lae karniis ja fragment seinamaalingust.
- 21a. Uksehing saali uksele
22. Anfilaadne vaade läbi saali põhjapoolsest kõrvalruumist.
23. Anfilaadne vaade läbi saali lõunapoolsest kõrvalruumist.
- 23a. Lukusilt
24. Lagi lõunapoolses kõrvalruumis
25. Aknalaud lõunapoolses kõrvalruumis
26. Parkett lõunapoolses kõrvalruumis
27. Ukse piirdeliist lõunapoolses ruumis
28. Aknaalune tahveldis ja põrandaliist
29. Säilinud osa ukse piirdeliistust
30. Kaarava tiibhoone esimesel korrusel
31. Trepp teisel korrusel
32. Lagi teise korruse vestibüülis
33. Katusekonstruktsioon
34. Katusekonstruktsioon
35. Korstnajak
36. Korstnajak
37. Katusekivi
38. Korstnapiip
39. Tekst pööningu seinal
40. Vaade läbi akna järvele.

Trepp tõuseb teisele korrusele kahelt poolt saali sissepääsu. Balustraad on lihtne, klassitsismile omase geomeetrilise võrestusega.
