BESTI NSV RIIKLIK EHTUSKOMITEE
KULTUURIMÄLESTISTE RIIKLIK PROJEKTEERIMISE INSTITUUT

Objekt - Võru, Komsomoli 1

KAPITAALREMONDI ERITINGIMUSED

JA VÄRVIPASS

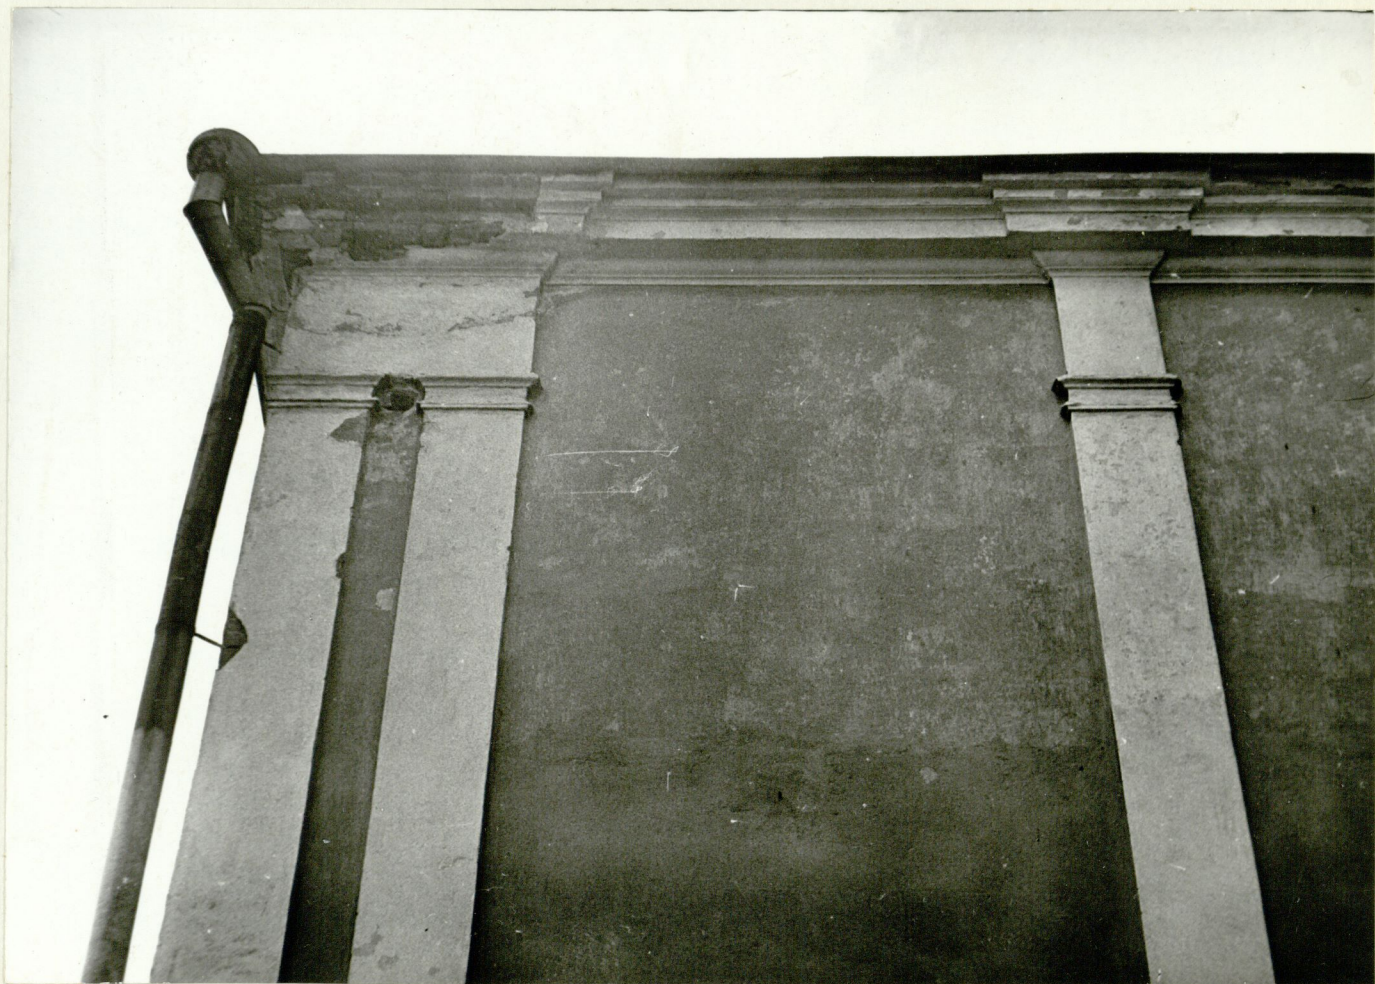
Hoone fassaadilahendust on muudetud. Peafassaadi teisele korrus ele on raiutud sisse uusi aknaid, raamistust muudetud ning soklikorrusele paigutatud inetu etikukatusega uks (foto 4). Ka õuepoolsele fassaadile on rajatud sama etikukatusega uks, raiutud maha osa pilastreid (foto 6). Kuna külgfassaadile (foto 7) on sisse raiutud uusi aknaid, siis on osa pilastreid hävitatud, pilastrite kapiteelid ja karniisid lagunened (foto 8). Säilinud on ainult üks plekist ehismotiividega veekoguja (foto 9).

1. Hoone värvida juurdelisatud värvipassi alusel.
2. Taastada karniisi ja pilastrite kapiteelide kadunud osad säilinud osade eeskujul.
3. Parandada frontoon olemasolevate osade järgi.
4. Taastada lammutatud pilastrid olemasolevate eeskujul.
5. Taastada tänava- ja õuepoolsed välisused tahvelustena.
6. Üldine kapitaalremont on lubatud.

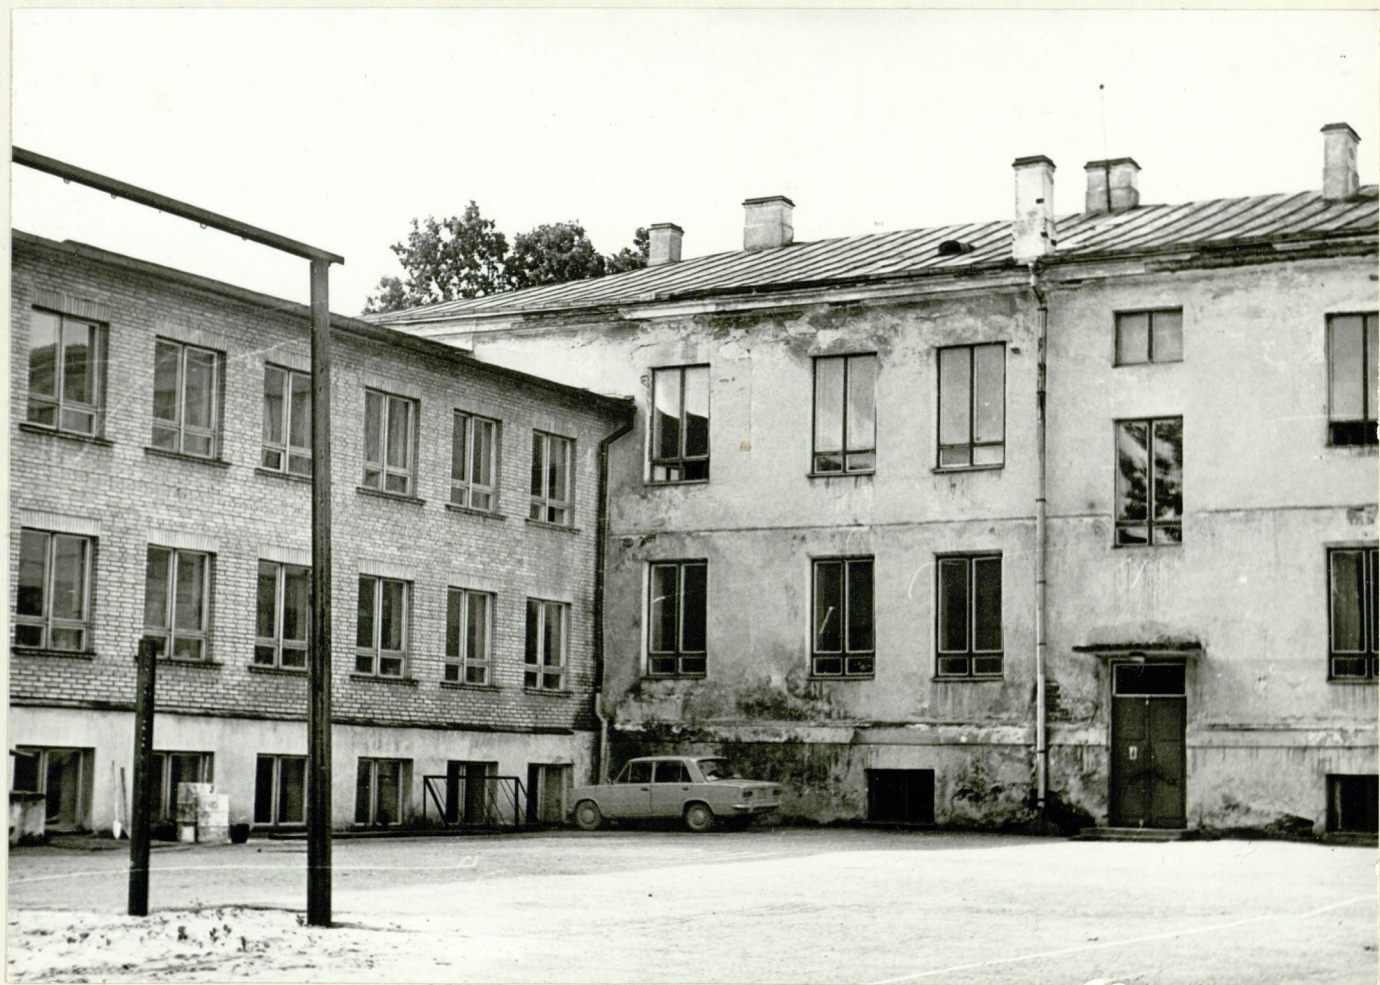
10

Kahjuks on resultaadiks arhitektuur, mis õigustab hoone varjamist puudega, hävinud on ka maja juurde kuulunud ilus aed. Kuna ehitisel on hinnatav ajalooline ning kultuurilooline väärtus ja teda võib eksponeerida linna tähtsaima, keskväljaku hoonestuses, siis tuleks tõsiselt kaaluda hoone fassaadi rekonstrueerimist. Juurdeehitiseana paikneb hoovil inetu tüüpprojekti järgi rajatud kahekordne silikaattellistest ehitis (fotod 10, 11).
