Objekt: Ettekirjutused ehitismälestiste valdajateleSifr. nr.: III-81013Tellija: Eesti NSV Riiklik Ehituskomitee

Ettekirjutused ehitismälestiste valdajateleXIX köideJ ö e l ä h t m e m a a n t e e s i l d(Harju raj. Jõelähtme k/n)

### 3. Silla tehniline seisund ja kasutamissetepanekud

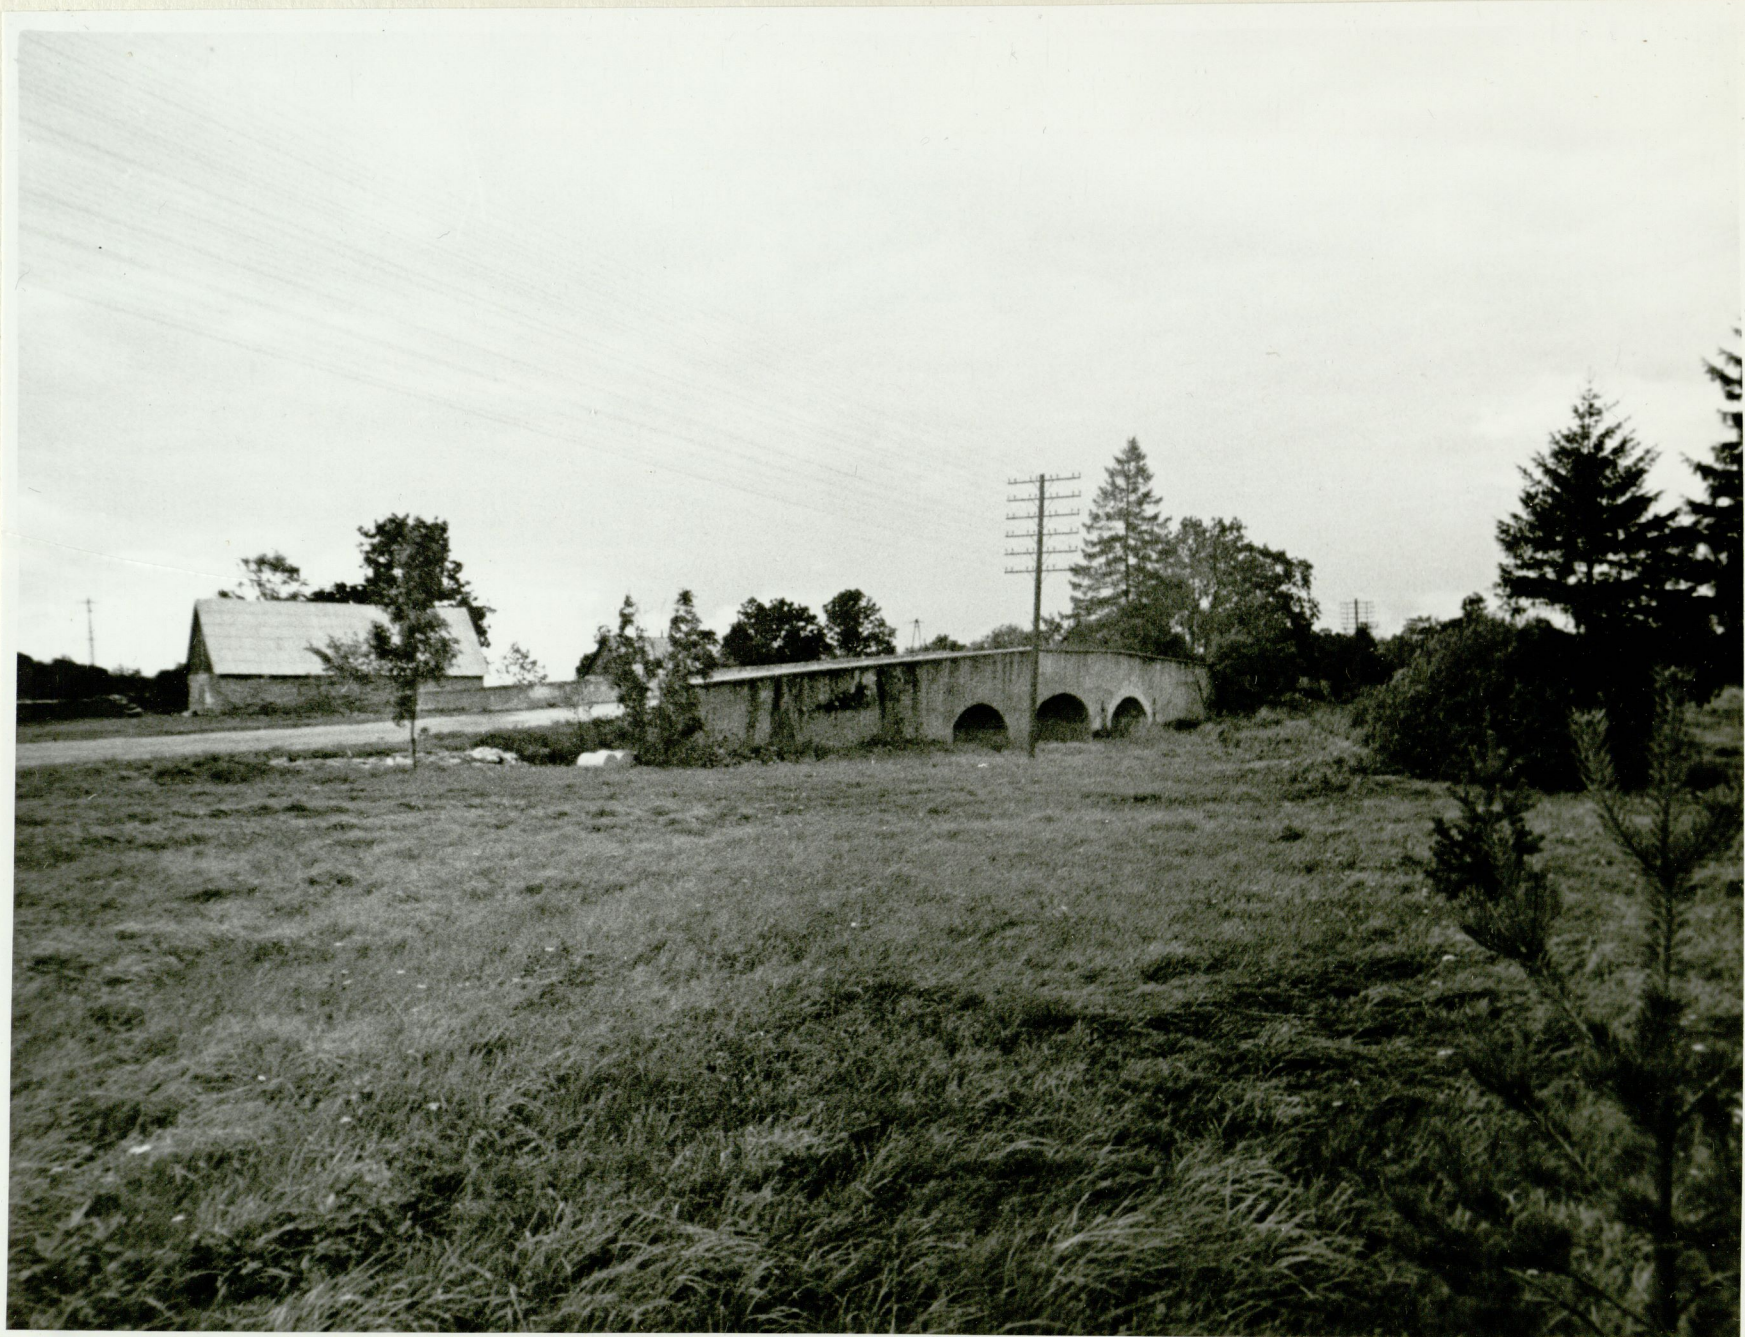
4. Fotode nimekiri

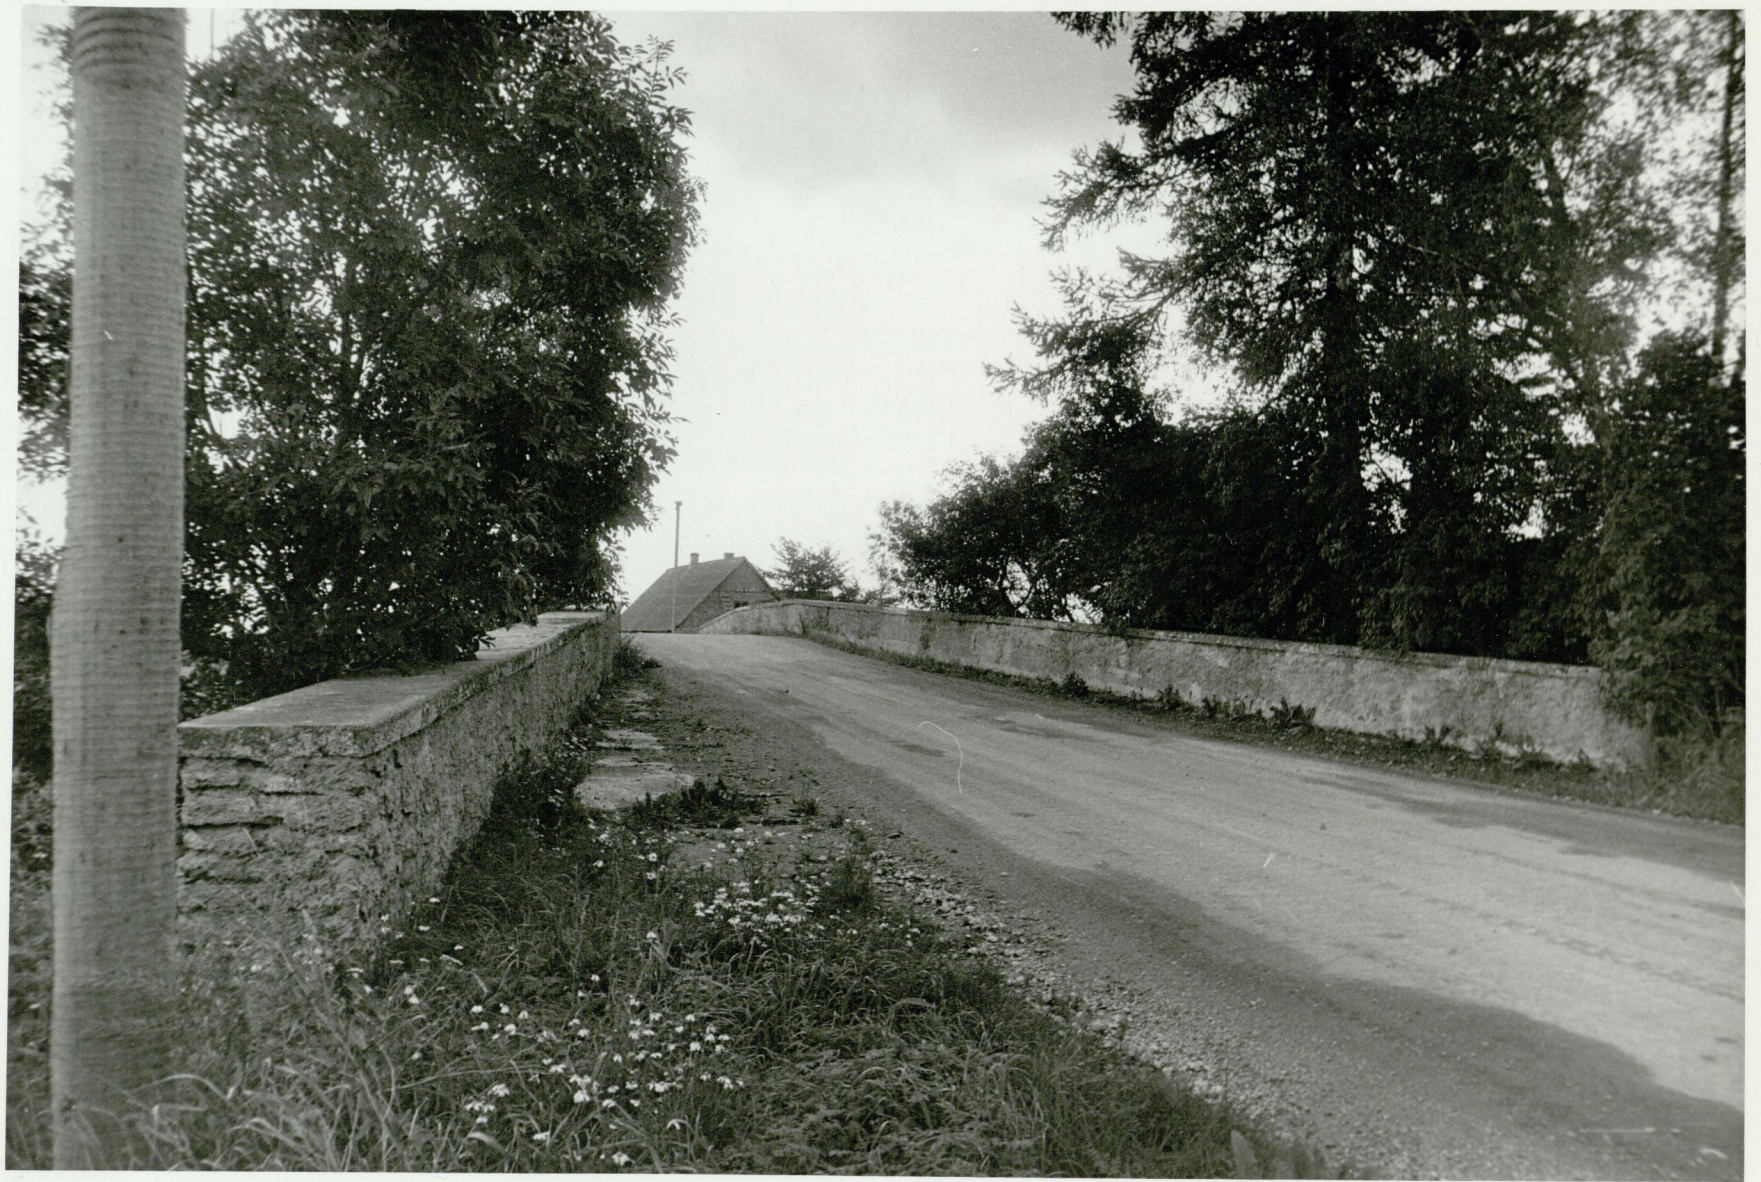
Elamuseks on niisuguse silla ületaminegi! Lamedad tõusud sillale muudavad pilku haaravaks keskkoha suunas aheneva pealesõidutee, mis kumbaltni poolt on ääristatud ca 80 cm kõrguse kivirinnatiseaga. Toestamiseks on silla kaldapealsesse osasse rajatud paekivist kontraforsid. Kaarte vahele paigutuvad jämedad, eest teravdatud kujuga jääkiilud.
