KULTUURIMÄLESTISTE

RIIKLIK PROJEKTEERIMISE INSTITUUT

Objekt: Tallinn, Müürivahe t. 25

**Ettepanekud kangialuse portaali  
konserveerimiseks**

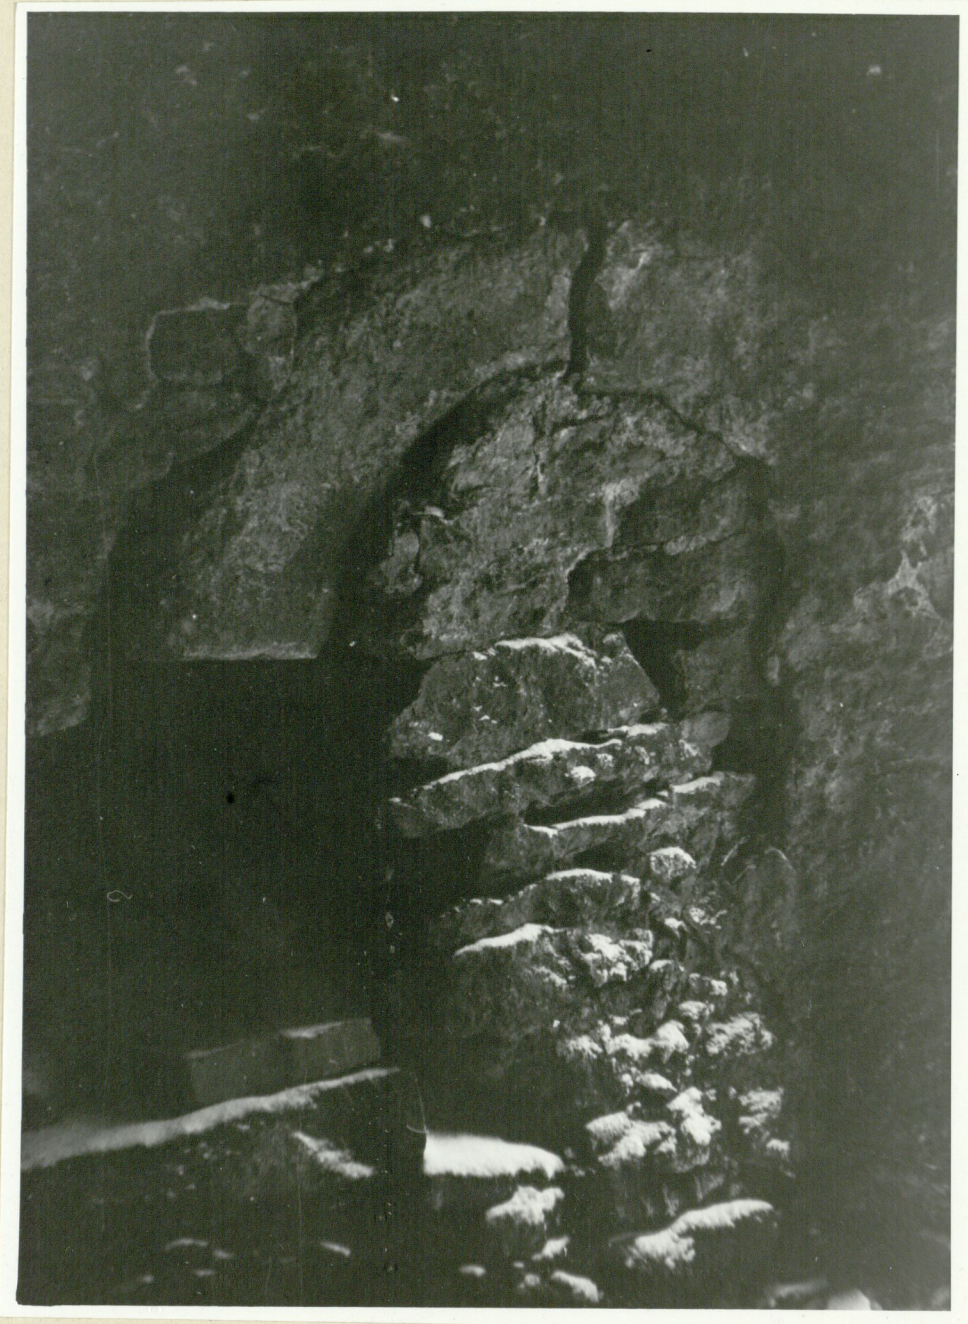
Müürivahe 25 kangialuse S-seinas kinnimüüritud olnud portaali ava (vt. 1966.a. fotol 1) on lahti lõhutud (vt. 1983 aastal foto nr. 2) ja portaali ümarkaarse silluse moodustanud 2 raidkivi on alla kukkunud ( f. 3 ja 4)

1. Tallinn, Müürivahe 25 kangialuse S-seinas paiknev kinnimüüritud portaal. Foto 1966.a. KRPI arhiivis N-515
2. Müürivahe 25 kangialuse S-seinas varisenud portaaliava  
Foto KRPI Peeter Kraas, 4.04.1983.a.  
KRPI arhiiv N-25105
3. Müürivahe 25 kangialuse S-seinas paiknenud portaalilt allakukkunud raidkivid.  
Foto KRPI Peeter Kraas 4.04.1983.a. KRPI arhiivis N-25106/2
4. Müürivahe 25 kangialuse S-seinas paiknenud portaalilt allakukkunud raidkivid.  
Foto: KRPI Peeter Kraas 4.04.1983.a. KRPI arhiiv N-25106/7

Sein portaali asukoha ümber on paljude parandustega ja edasine sondeerimine suurendab varisemisohtu. Praegustel andmetel on portaaliava markeeritav vaid kaare osas: säilinud kahe kaarekiviga. Müüritisest väljakukkunud r raidkivide paigaldamisel on tingimata vajalik kohapealne juhendamine KRPI esindaja poolt selleks, et tagada portaali kaarekivide õige paigutamine täpselt oma endistesse pesadesse. Ülejäänud osas varisenud seinalõik laotakse uuesti paemüüritisena (kinnimüüritav seinapind -2,89 m<sup>2</sup>, max müüripaksus 0,60 m).

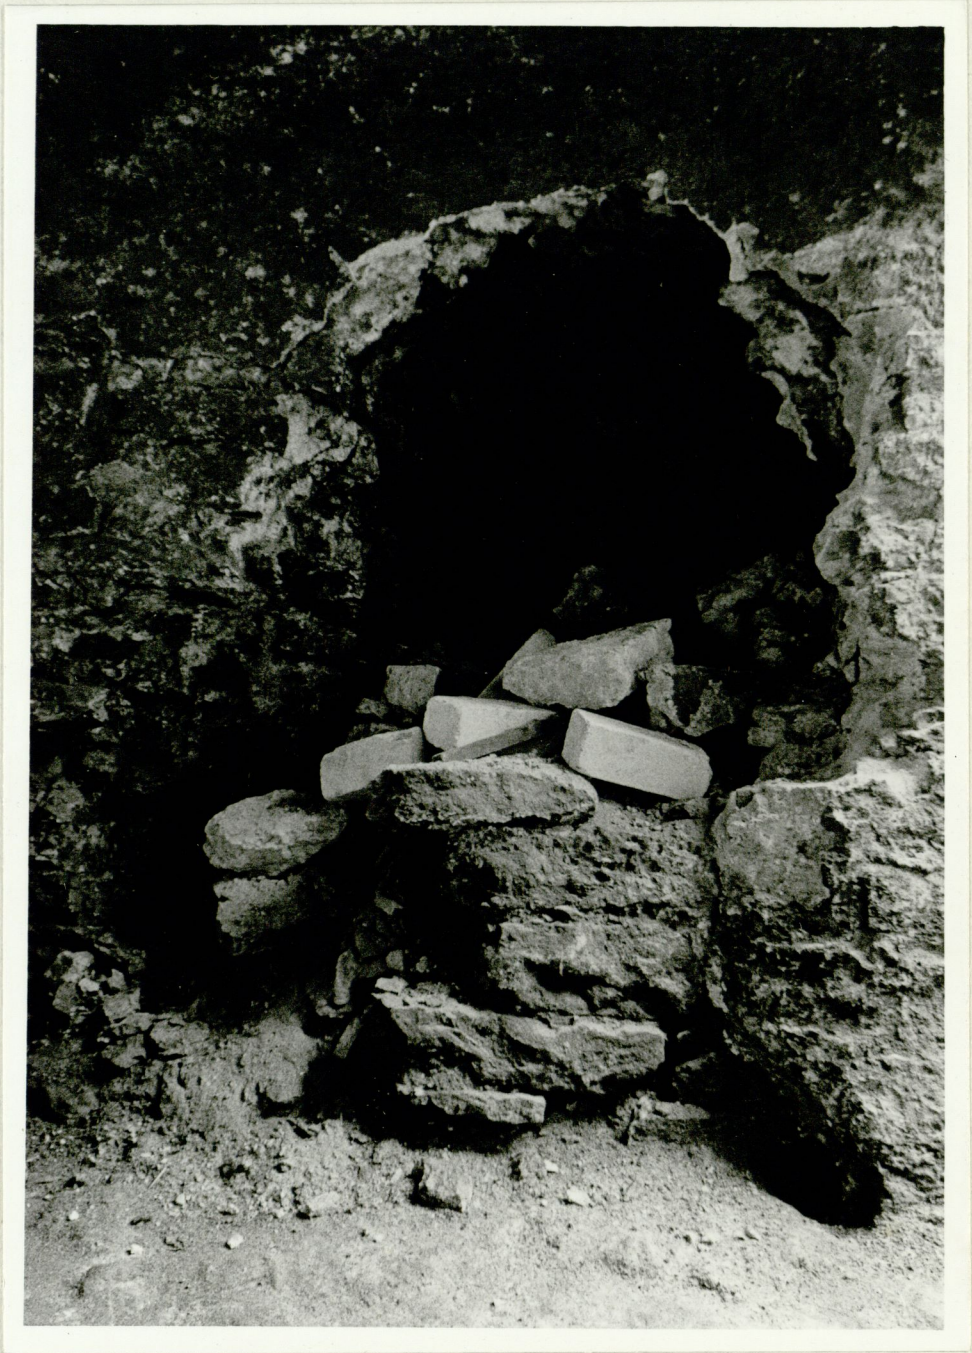
Portaali ei ole võimalik restaureerida ja terviklikul kujul eksponeerida kuna ava proportsioonid pole praegu enam täpselt määratavad. Sondeerimisel (15.märtsil 1983 sondeeris KRPI väliuurija Tamm, Enno) selgus, et palendseinad pole säilinud, ka algset lävekõrgust ei saadud kätte.

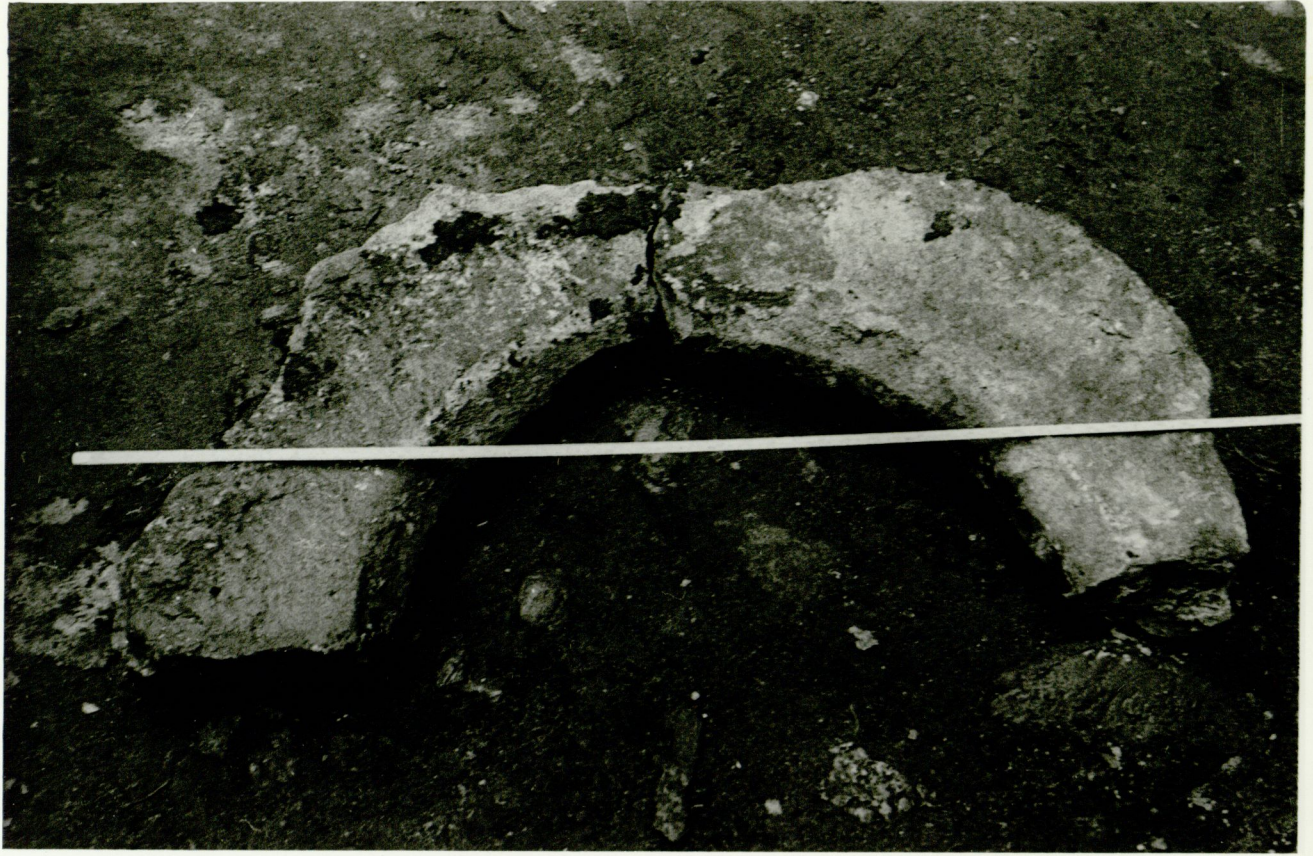
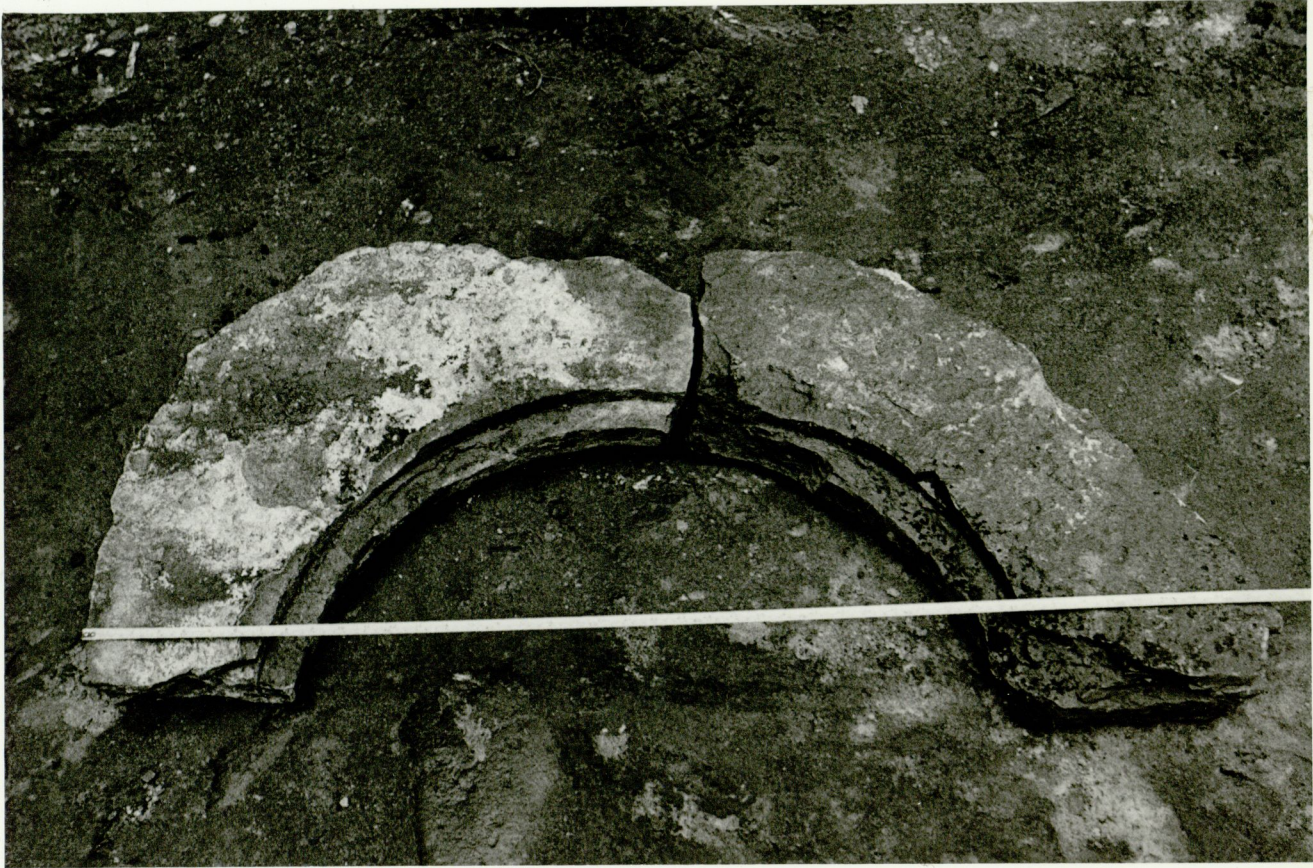
Tööga on väga kiire, sest raidkivid on praegu järelvalveta, Müürivahe 25 õues seina najal kadumisohtus.
