74. PRÜMLI mõis (Heidemetz). Poolmõis, kuulus Rava mõisa juurde
 Ambla k/n, Ambla kolhoos (Ambla kihelkond).

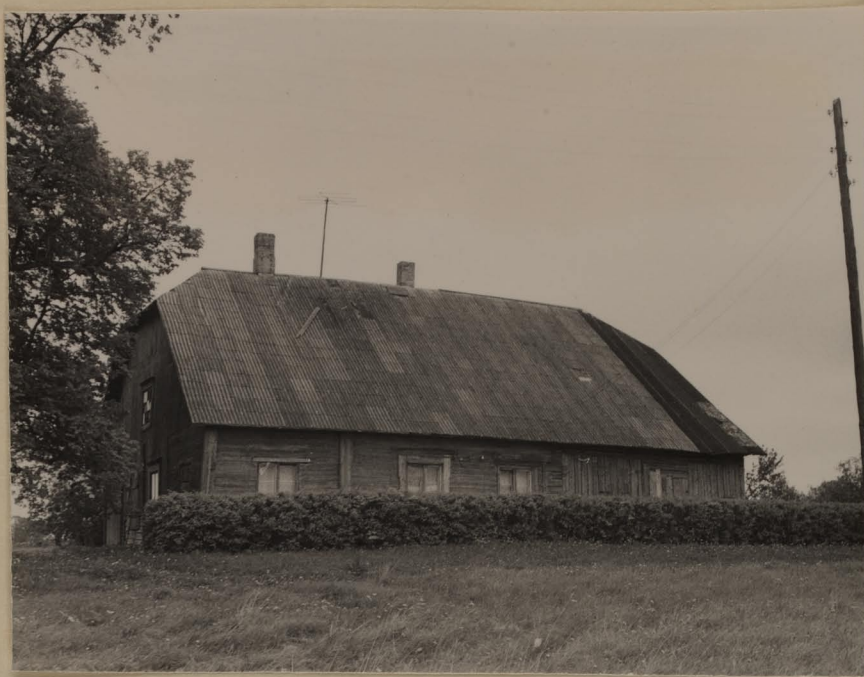
Peahoone on ühekordne keskmise suurusega puithoone, millest ku-
 ni 1/4 lammutatud. Hoone rõhtpalkseinad vooderdatud algselt
 laiadest laudadest püstvoodriga. Hoone väga kõrge, laastukatte-
 ga poolkelpkatuse all mõned lakatoad, akendega poolviilus. Kül-
 lalt laiad, 6-ruuduga aknad ääristatud laiade profiilita, nur-
 kades laiendustega äärislaudadega ning lõpetatud profileeritud
 liistudega ja tiheda hammaslõikega karniisiga. Ruumid hoones
 anfilaadsed. Hoonet võib lugeda üsna stiilseks barokliku ehi-
 tismahuga, kuid varaklassitsismile läheneva dekooriga ehituseks
 XVIII saj. viimasest veerandist. Kasutusel elamuna ning halvas
 seisundis.

Prümlü möis.
Peahoone esikülg.
