37. PALAMUSE pastoraat (St.Bartholomäi). Kirikumõis.

Palamuse k/n, Palamuse kultuurimaja (Palamuse kihel-
kond)

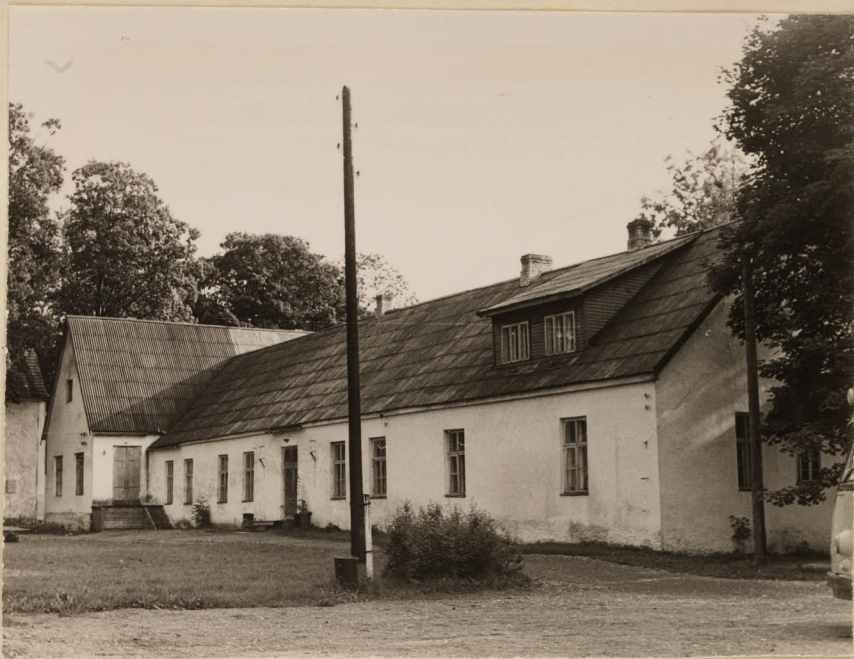
Peahoone on ühekordne suurem ilmetu (selleks muudetud ümber-ehitustega kaasajal) kivihoone, millele püstitatud mitmeid juurdeehitusi veel 1960.aastates. Vana ehitus omas lihtsa räästakarniisiga viilkatuse, paarikaupa rühmitatud kitsad, kõrged aknad. Hoone on mõningail andmeil püstitatud 1878-79.a., kasutusel kultuurimajana, seisund hea.

Palamuse pastoraat. Esikülg.
