1. Mõisa nimi: N e e r u t i m õ i s
2. Mõisa liik: peamõis
3. Asukoht: Rakvere raj. Kadrina k/n.
4. Valdaja, kasutaja: Hulja sovhoos

peahoone

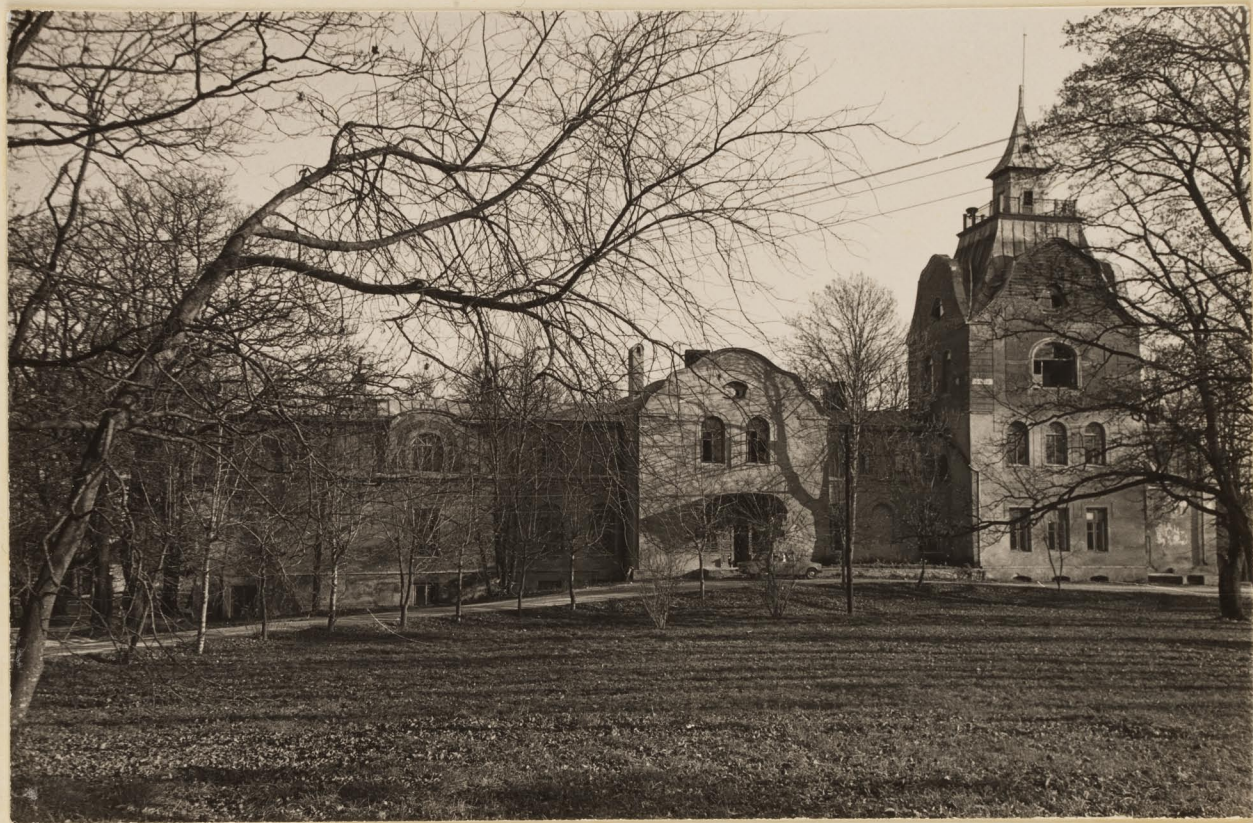
Neeruti peahoone on Eesti mõisates harva esindatud juugendstiili arhitektuuri ilmekamaid ja suurejoonelisemaid näiteid. Ta on püstitatud kahes etapis: 1878.aastal ühekorruselise keskosas ärkliosaga hoonena, mida 1903-1906.aastail pärast seda kui mõis siirdus Peterburi suurkaupmeeste Kirschtenite valdusesse, tunduvalt laiendati ning lisati imposantne kolmekümne meetri kõrgune torn. Maja vormivad mansardkatus ning voluumse joonega ümarad frontoonid. Viimastega on kujundatud kõik hoone neli külge - pargifassaadil asetub suurem ja kõrgem keskteljel, väiksemad sümmeetriliselt mõlemal pool, esiküljel kaotab sümmeetria võimas torn. Ka see, lahenduse olulisim aksent, on lõpetatud lähedaste frontoonidega. Niimoodi on saavutatud hoone lainjas, juugendlik üldsiluett. Detailide lähemal vaatlusel leiame aga kihistusi mitmetest arhitektuuristiilidest - põhiliselt märkame barokile tuginevat vormikõnet ning historitsismile omaseid järelklassitsistlikke motive, kuid siiski jääb valitsema juugendstiili dekoratiivne suund, mida iseloomustab elav fassaadidekooring ning voolavjooneline ornament.

Kuigi maja kasutavad sovhoosi osakonna keskus, raamatukogu, söökla ning teenustööde vastuvõtupunkt, seisavad enamus ruume tühjuna ning nende praegune tehniline seisund on ebarahuldav. Kõige halvem on torni olukord. On alustatud mõningaid eeltöid hoone restaureerimiseks.

1. Peahoone. Vaade esifassaadile.
