1. Mõisa nimi: P o r k u n i m õ i s
2. Mõisa liik: peamõis
3. Asukoht: Rakvere raj. Tamsalu k/n.
4. Valdaja, kasutaja: Porkuni Eriinternaatkool, Põdrangu sovhoos

5. Kaitse alla võetavad hooned:

ansambel - peahoone, valitsejamaja, töllakuur, töökoda, tall, väravaehitised, magasiait

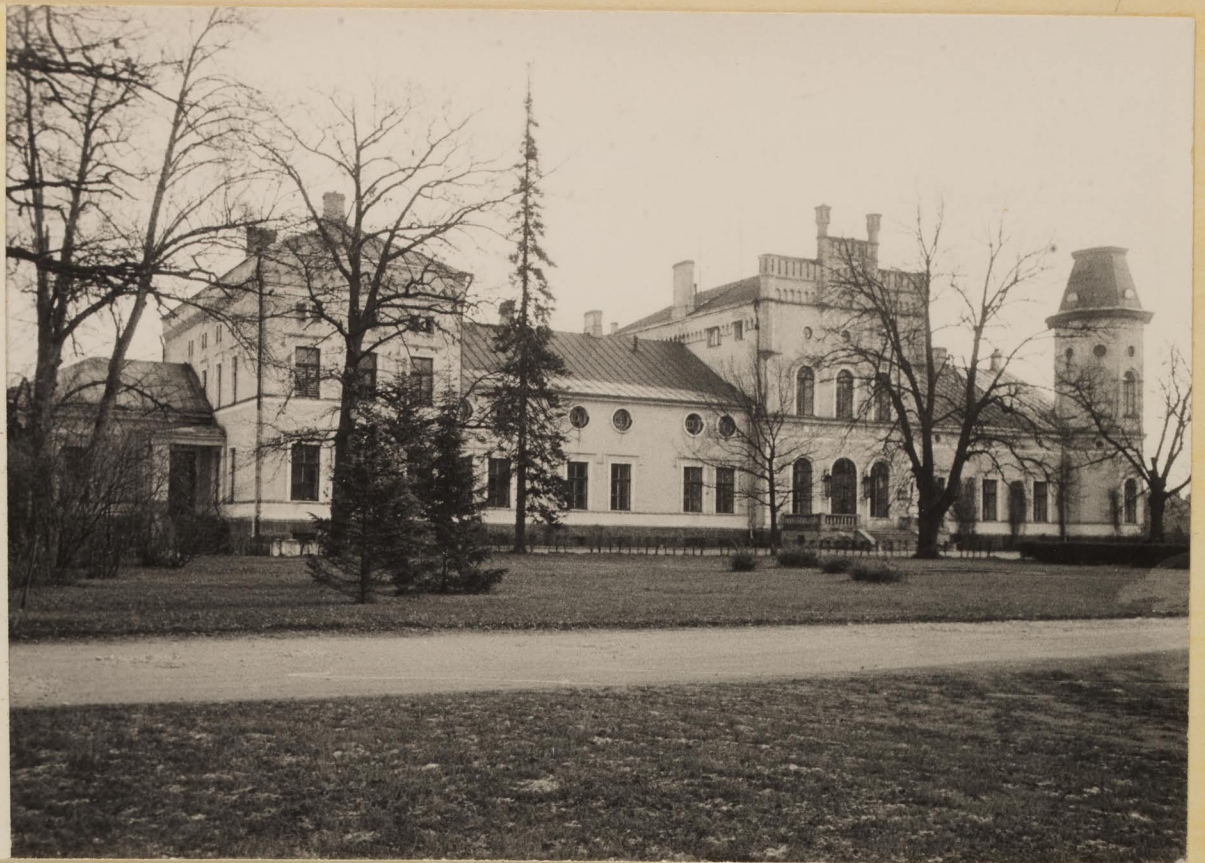
1

Peahoone on suur ja esinduslik kivimaja. Ta põhikorpus on suhteliselt madal, esimese korruse peal vaid ümmarguste akendega mezzaninokorrus, kuid sellega ristuvad kaks nii esi- kui tagaküljel laiade risaliitidena eenduvad kolmekorruselise pealehitust. Kavatiise ebasümmeetrilisust suurendab veelgi tõmbitelkkiivriga kaetud torn hoone lõunanurgal ning lahtine veranda maja tagaküljel kõrge järvekalda kohal.

Hoone kujunduslaad on loomult historitsistlik. Välisilme määravad eelkõige neogootikast inspireeritud sakmelised astmikviilud, räästaste alune konsoolkaaristu ning flankeeruv torn, ülejäänud osad on põhiliselt järelklassitsistlikud. Suurejoonelisemalt on kujundatud esifassaadi fuajeerisaliit, ta omab kõrge kaarega akna- ja ukseavasid, teda jaotavad horisontaalsed ehisvööd ning kroonib tahuliste tornikestega piiratud astmikfrontoon. Hoone detaile iseloomustab kõrge kvaliteet ning luksus - paljud neist on tahatud paekivist, vundament on laotud suurtest graniitplokkidest.

1. Peahoone. Vaade esifassaadile.
2. Peahoone. Trepp fuajees.
3. Peahoone. Juugendstiilis ahi fuajees.
4. Peahoone. Ahi fuajee kõrval asuvas ruumis.
5. Tõllakuur, valitsejamaja.
6. Töökoda. Tagaplaanil valitsejamaja ning 1953-56 ehitatud koolihoone.
7. Magasiat. Vaade lõunast.

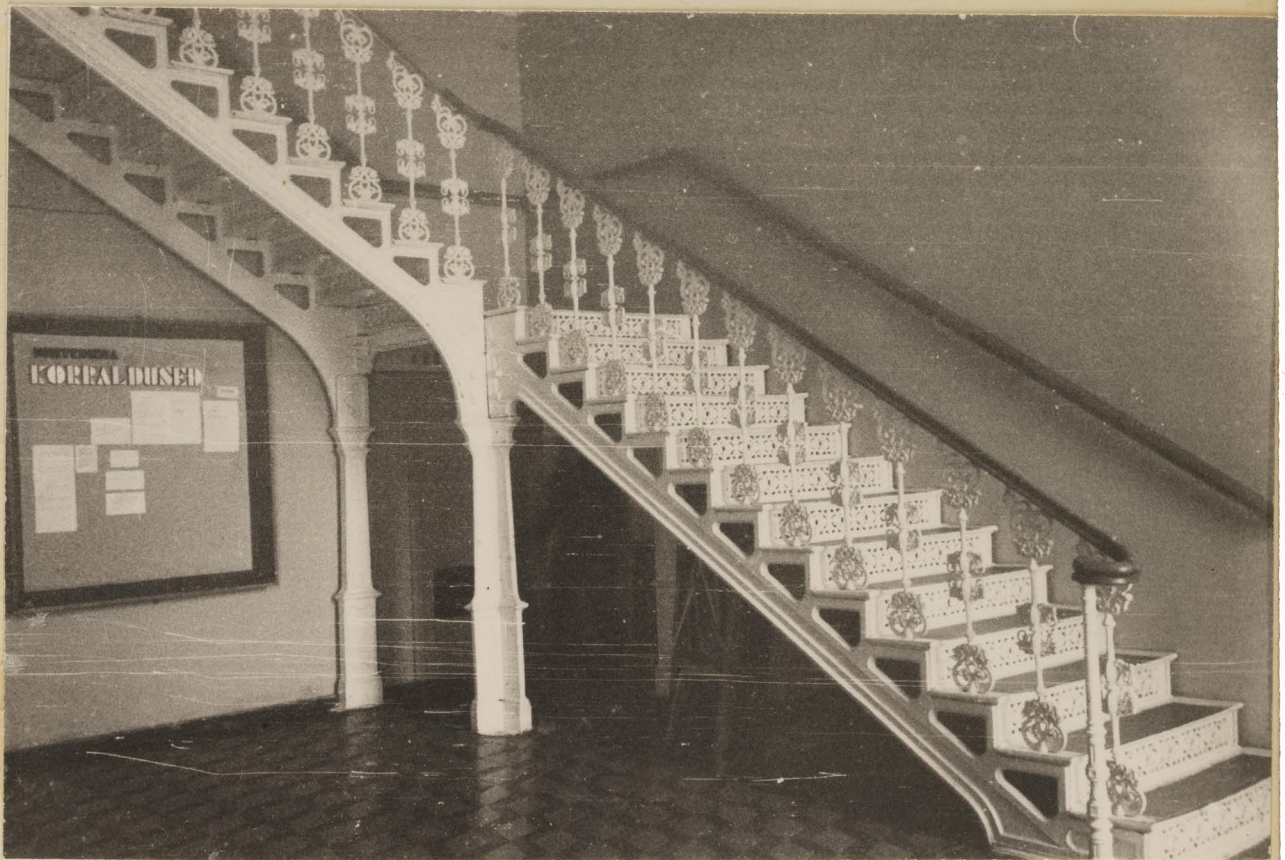
2

Sisemuse planeering on peamiselt anfilaadne, kuid esineb ka koridore. Esindusruumid on paiknenud alakorrusel, üleval asusid elutoad. Tänapäeval on mõjuvama interjööri avar fuajee pitsilise malmtrepiga ning juugendstiilis ahjuga, teised ruumid on enamasti ümber ehitatud.

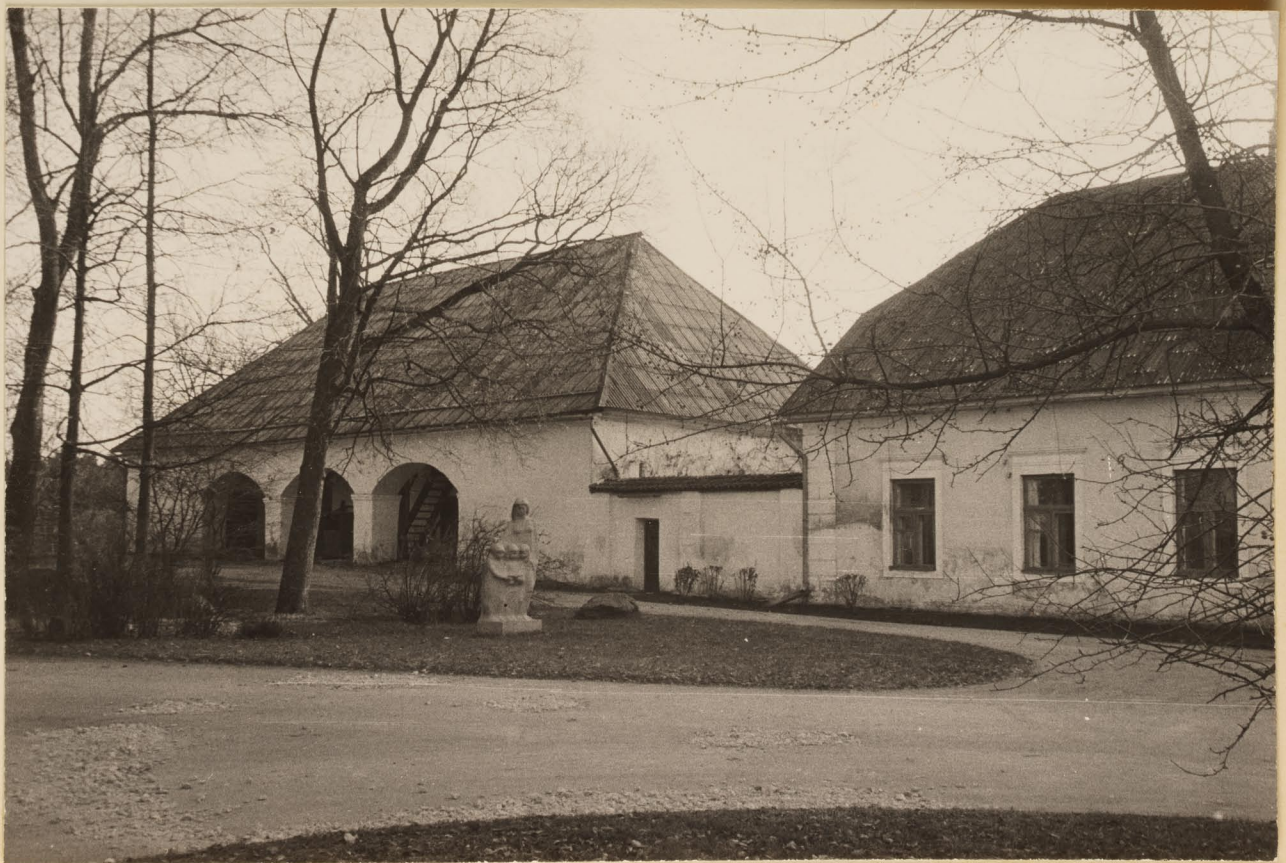
5

Abihooned paiknevad kobarana esiväljaku lõunaküljel ning moodustavad vahemüüridega seotult kinnise majandushoovi. Nagu peahooneki, iseloomustab ka nende ehituslaadi soliidsus ning kõrge kvaliteet. Kaks hoonet - töllakuur ja töökoda - on kujundatud löövkaaristuga. Töllakuuril toetuvad silluste kannad profileeritud talumivööga rasketele neljatahulistele tulpadele, aidal kannavad kaari jämedad doorialikud sambad. Ka valitsejamaja on massiivne ehitis, teda kaunistavad rusteeritud nurgaliseenid ning akende krohvraamistus. Stiilsete klassitsistlike ehitistena peaksid kirjeldatud kolm hoonet pärinema 19. sajandi esimesest poolest, kompleksi kuuluvad raudkivist laotud tall ning puhtalt tahatud paekiviplokkidest kolme kaaravaga värav on hilisemad dateerudes peahoonega enam-vähem samasse perioodi.

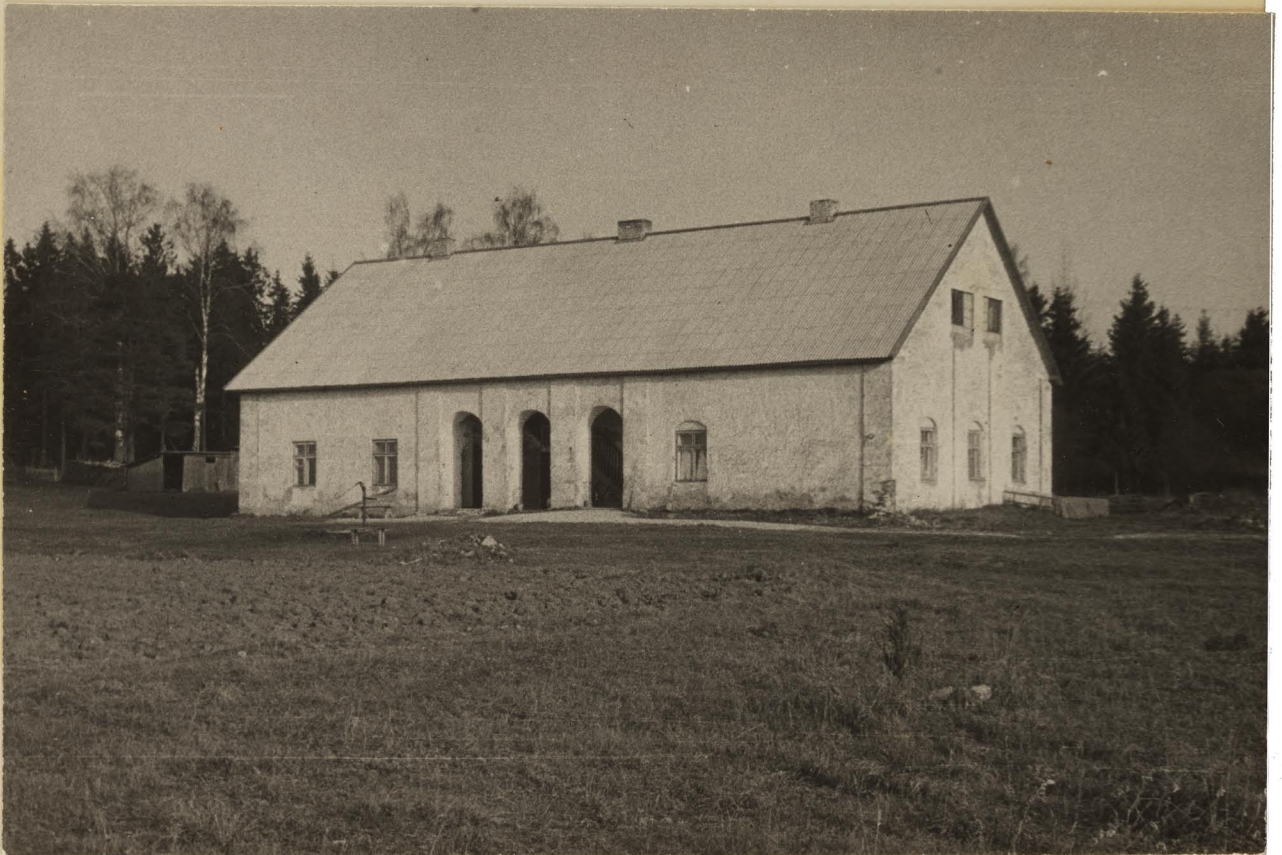
7

Lisaks mõisasüdamele väärrib arhitektuurimälestisena kaitse alla võtmist ka mõisa magasiat. Tegemist on suure kivihoonega, mida ilmestavad kolm kõrget ava fassaadis ning lamedad liseenid seinapindadel. Lisaks hoone arvestatavale arhitektuuriväär- tusele on ta märgitav ühe vähese säilinud mõisa magasiaidana meie vabariigis. Hoone on heas tehnilises seisundis ning kohandatud elamuks.
