1. Mõisa nimi: V a s t a m õ i s
2. Mõisa liik: peamõis
3. Asukoht: Rakvere raj. Viru-Nigula k/n.
4. Valdaja, kasutaja: Vasta 8-kl. kool
5. Kaitse alla võetavad objektid:

peahoone, park koos piirdemüüriga

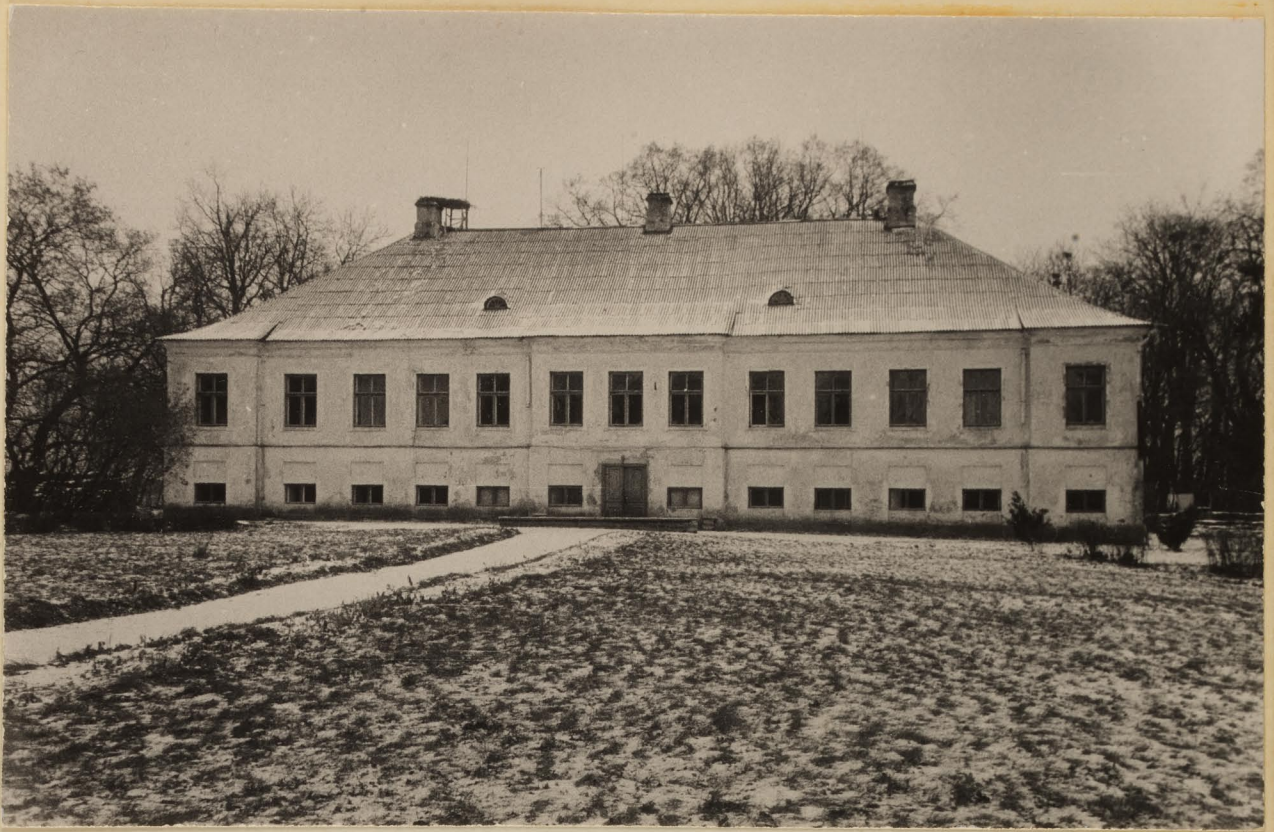
1

Hoonetest ainukesena on oma algse arhitektuuri enam-vähem terviklikult säilitanud kahekordne härrastemaja. Tema peakorrus on teine korrus, alumist saali saab käsitleda võlvidud majandusruume sisaldava soklina. Maja üldvorm on kompaktne ja liigendusteta, vaid esifassaadikeskel eendub nõrgalt kolme akna laiune keskrisaliit ning nurkadel kitsamad külgrisaliidid. Hoonet kaatab kelpkatus, mille räästa all kulgeb lai karniis. Horisontaalselt liigendab seinu korruste vahevöö.

1. Peahoone. Vaade esifassaadile.
2. Pargivaade.

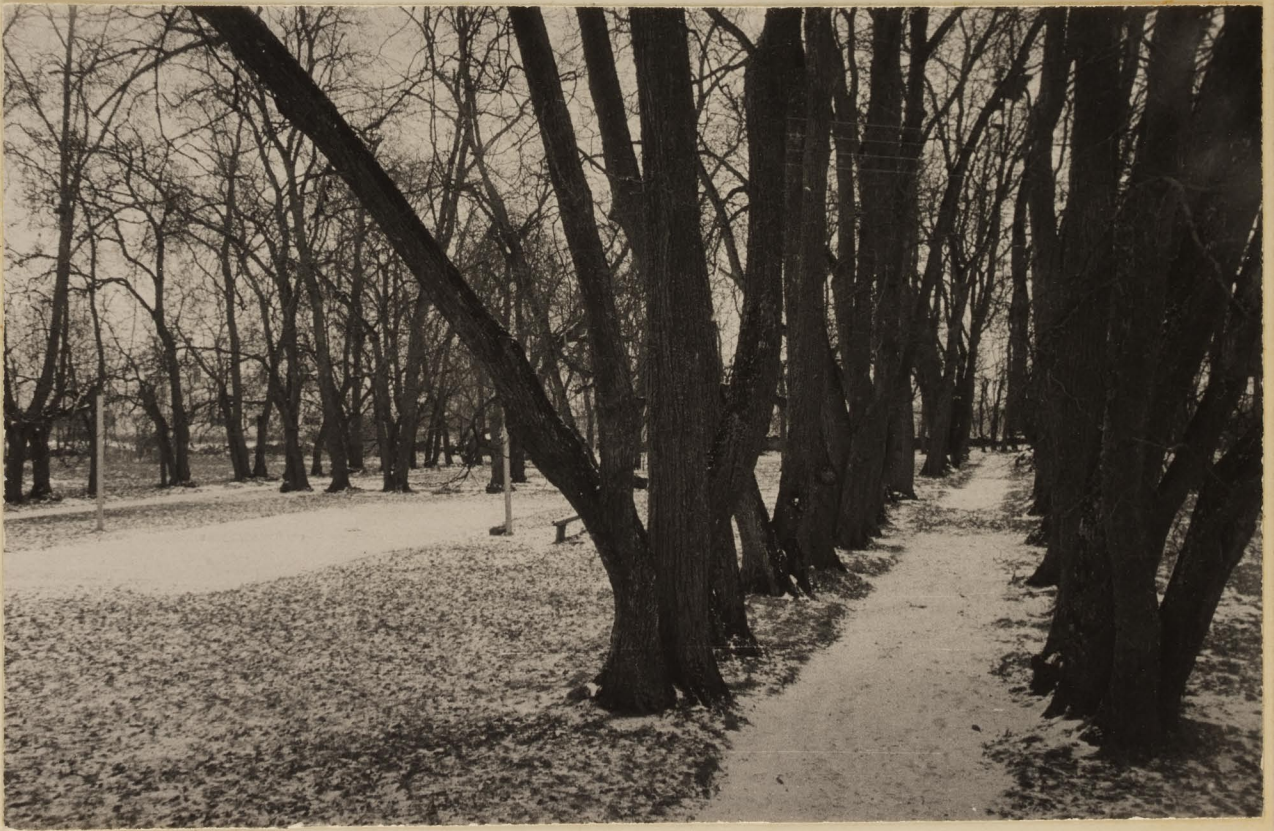
2

Park peahoone taga on suhteliselt väike (2,5 ha), kuid selgepiirilisel regulaarne. Ta on jaotatud ristuvate alleedega pügatavatest pärnadest, esineb ka vahtraid ja kuuski. Peahoone ja park on hea hooldusega. Nad on olnud 1920-ndate aastate algusest kooli käsutuses.
