44. VÖRU mõis (Werrohof). Riigimõis.

Võru linn, Nõõrimaa linnaosa (Põlva kihelkond).

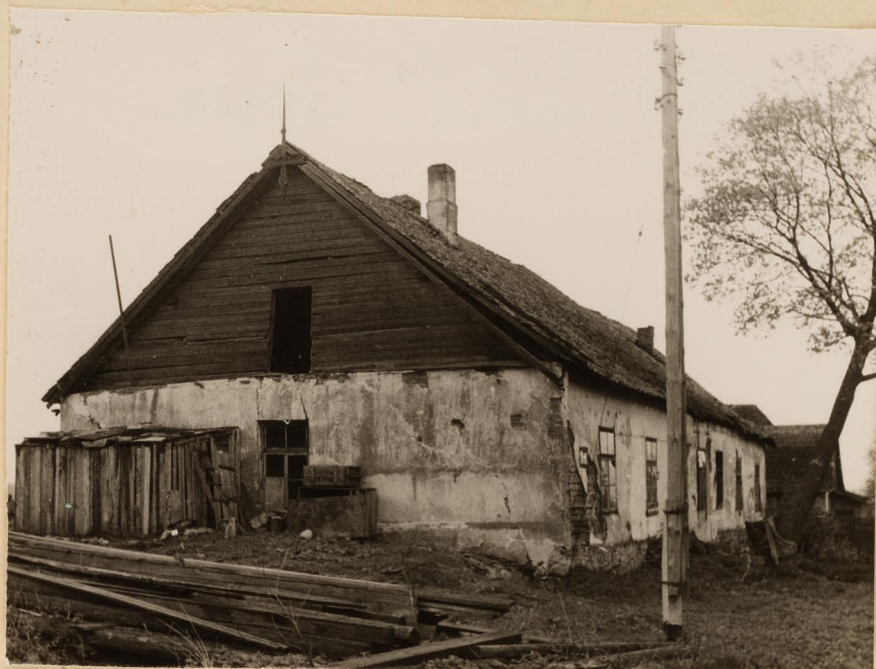
1

Peahoone on ühekordne väiksem puithoone, mis kaetud S-kivikattega viilkatusega, seinad krohvitud. Aknad mõnevõrra korrapäratu paiknemisega, mitte suured, 6-ruudulised. Esikud ja palkonid puuduvad, hoone tervikuna väga lihtne. Ta võib pärineda XIX saj. keskelt, kasutusel korterina ning on halvas seisundis.

Võru mõis. Peahoone tagakülg.
