Objekt: End. Muhu kirik.

A r u a n n e

arhitektuuri-ajaloolistest tähelepanekutest.

Tallinn, 1958.a.

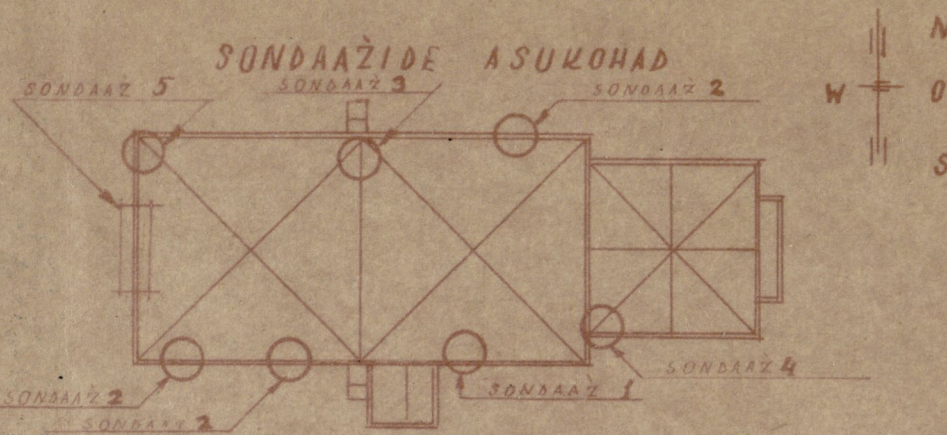
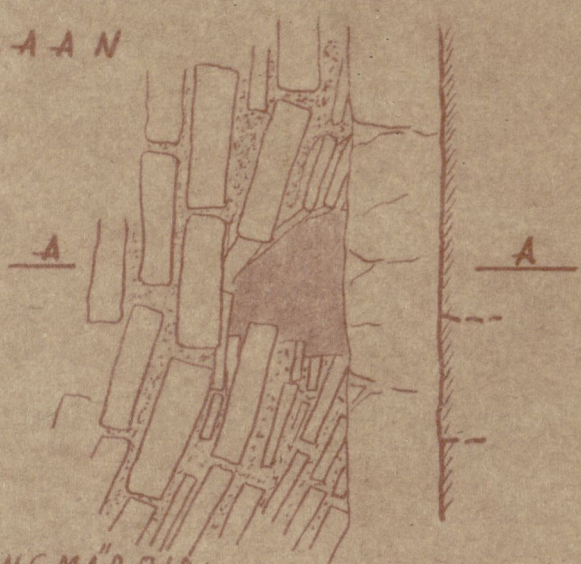
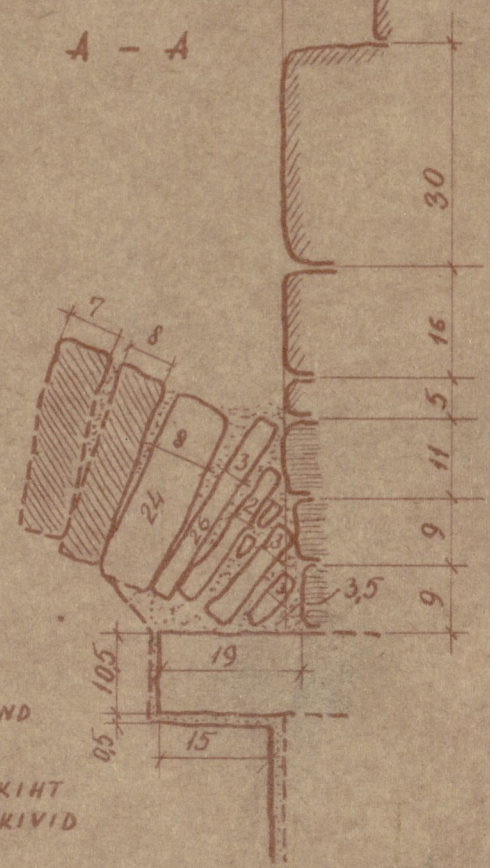
1. Sondaaz (sondaaži joonis lehel nr.1)

Asukoht: Pikihoone idapoolse võlvi keskosas vastu lõunapoolset kirikuseina.

Eesmärk: Selgitada võlvikonstruktsiooni sidet kiriku seinaga.

Sondaaži käigus tehtud vaatlused viisid veendumusele, et võlv ei ole ehitatud ühel ajal seinaga. Seina ehitamisel ei ole jäetud süvendit võlvi toetamiseks, see on hiljem loodud osalise seinapinna maharaiumise teel selles kohas, kus kivid toetuvad kilpkaare randi peal vastu seinaga. Selline seinapinna süvendamine andis ka kilpkaare randikividele tugevama toetuspinna. Ka randikivide asetus seinas jättis mulje, et see ei ole algne.

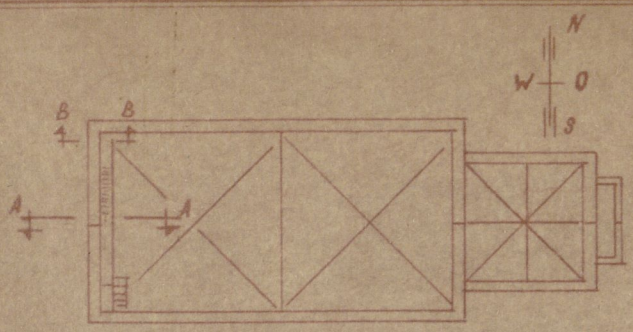
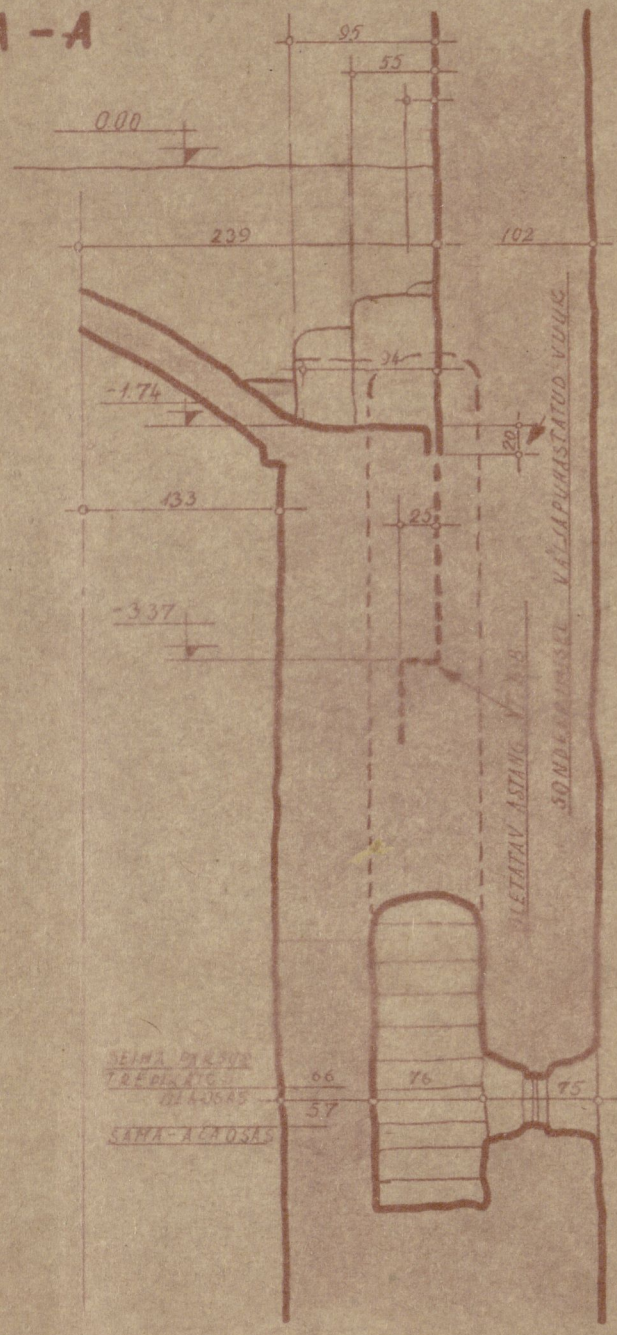
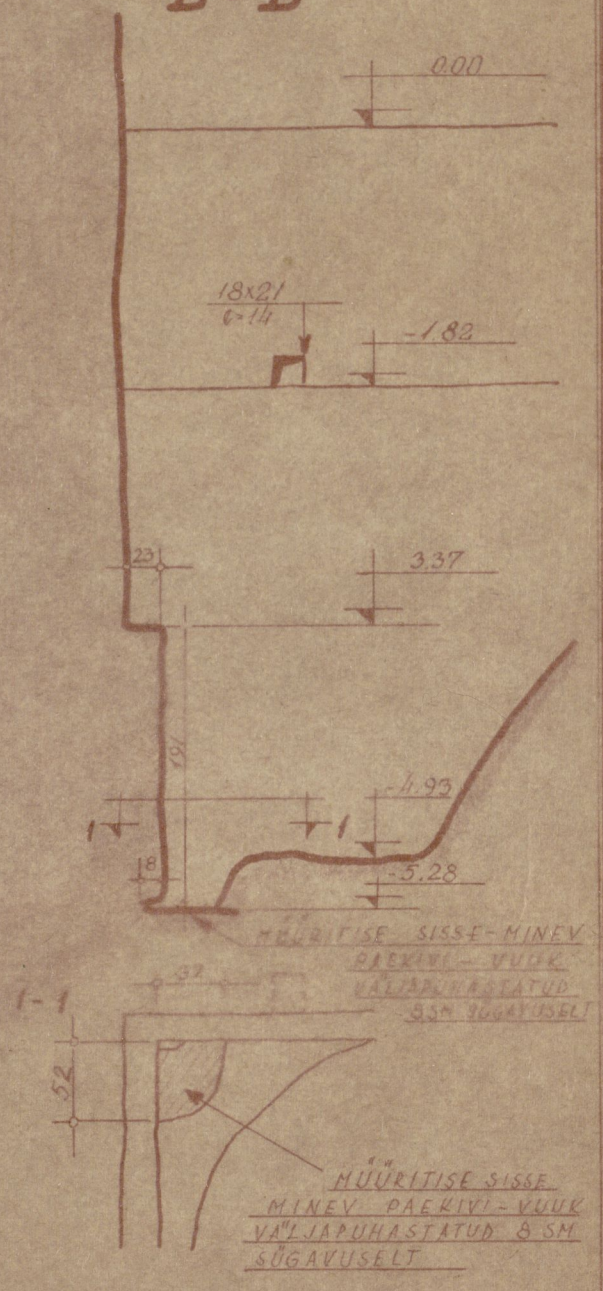
Asukoht: Pikihoone võlvidepealse loodenurgas ja lääneküljel keskosas.

Eesmärk: 1) lääneseinas olevate astangute suuruste ja kõrguste selgitamine; 2) astangute ja võlvi seose selgitamine.
