Objekt: Pöide kirik, Orissaare rajoonis, Saaremaal.

Pöide kiriku

ajalooline õiend ja teh-
nilise seisukorra kirjel-
dus.

T a l l i n n
1958

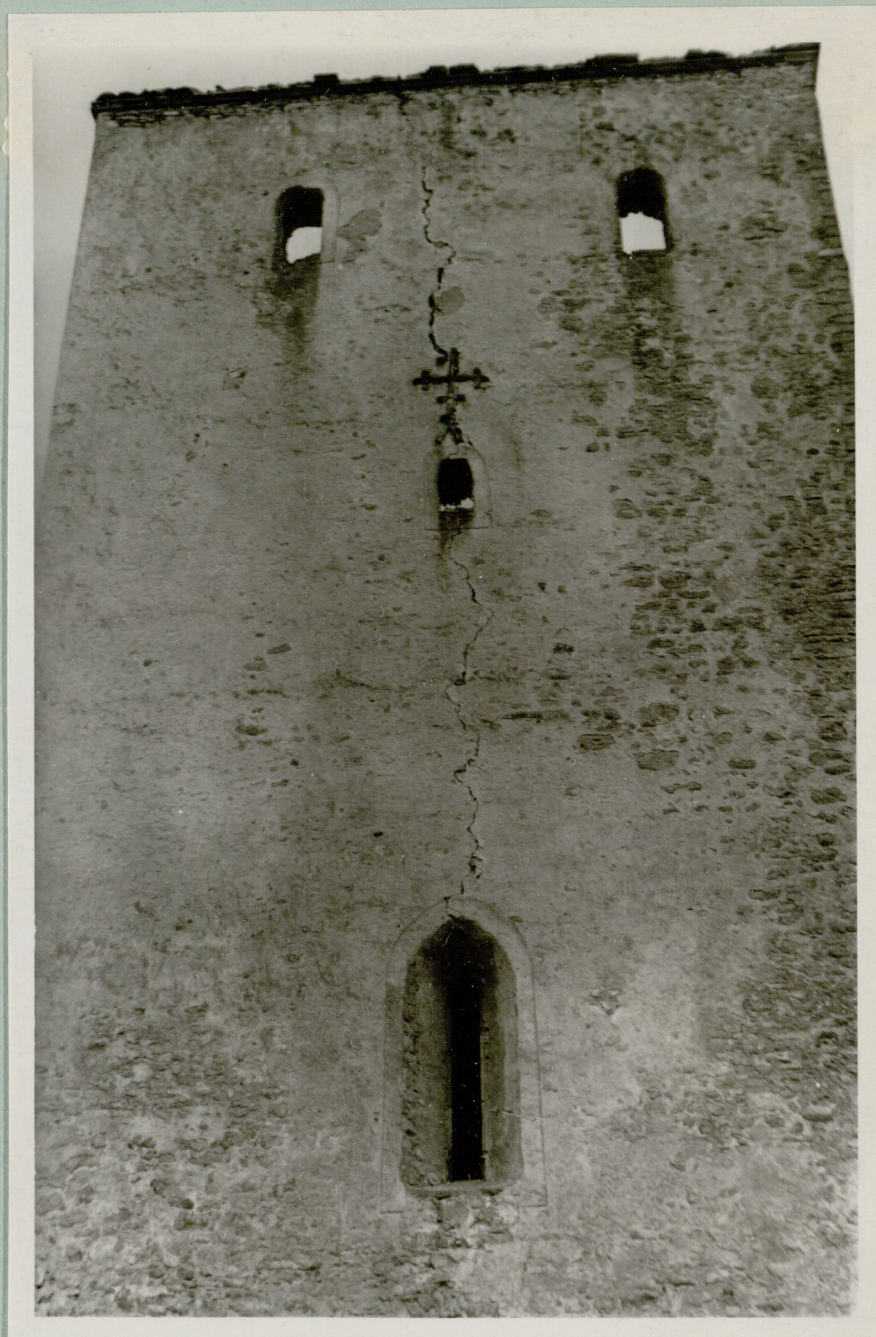
Foto nr.6.

hoone pikiteljel on täiesti purunenud. Karniis on kahjutulest (piksest) kannatada saanud. Selle tagajärjel on karniisikivide profileeritud servad murenenud (ülemine ümarprofiil 100%). Torn on remondi käigus kindlustatud, millest annab tunnistust ankur (vt. foto 6). Kõrvalekalded tornil vertikaalist piirduvad siiski maksimaalselt 10 cm.

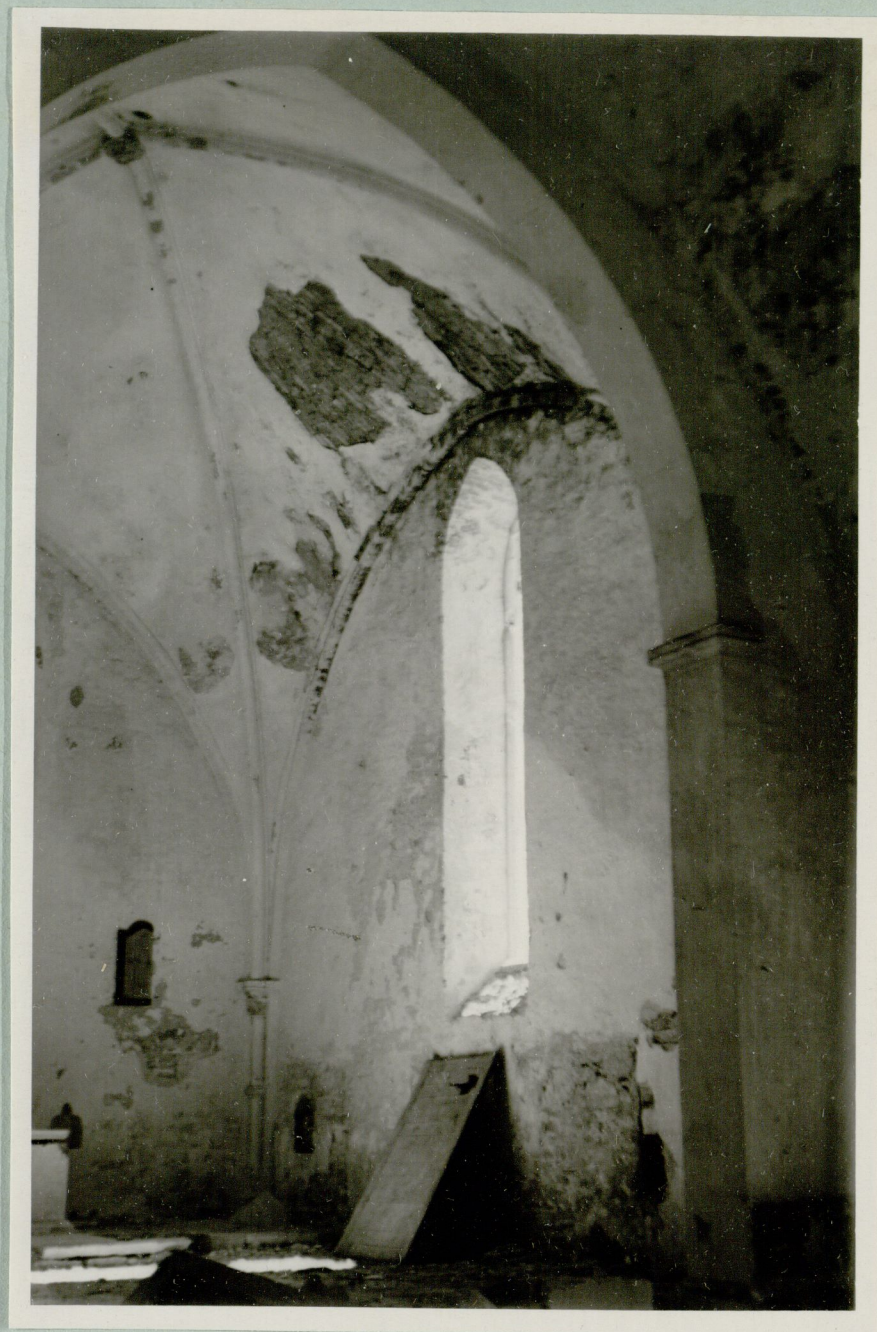
Foto nr.13.

Kiriku sisemus on jaotatud neljaks völvikuks, milledest moodustavad 2 pikilöövi, üks koori ja üks torni osa. Koori osaristvölvi mõigastroided ja nurgapiidad on ilma eriliste defektideta (vt. foto 13). Pikihoones ilma roieteta ristvölvid toetuvad vöötkaarele, mis seintel omakorda toetub konsoolidele. Niiskuse mõjul on varisenud krohv ja vuugistiku mört eriti lõunapoolsel küljel nii vöötkaarel, kandjatel kui ka völvidel suurtes pindades (vt. foto 14 ja 15).
