Objekt: Endine Koeru kõrts-postijaam, Paide rajoonis,
Koeru alevis.

A r u a n n e

endise Koeru kõrts-postijaama restaureerimisel-
rekonstrueerimisel sõuklaks ja autobussi ooteruu-
miks teostatud uurimis-projekteerimis- ja ehitus-
tööde kohta 1959-1961.a. jooksul.

Tallinnas, detsember 1961. a.

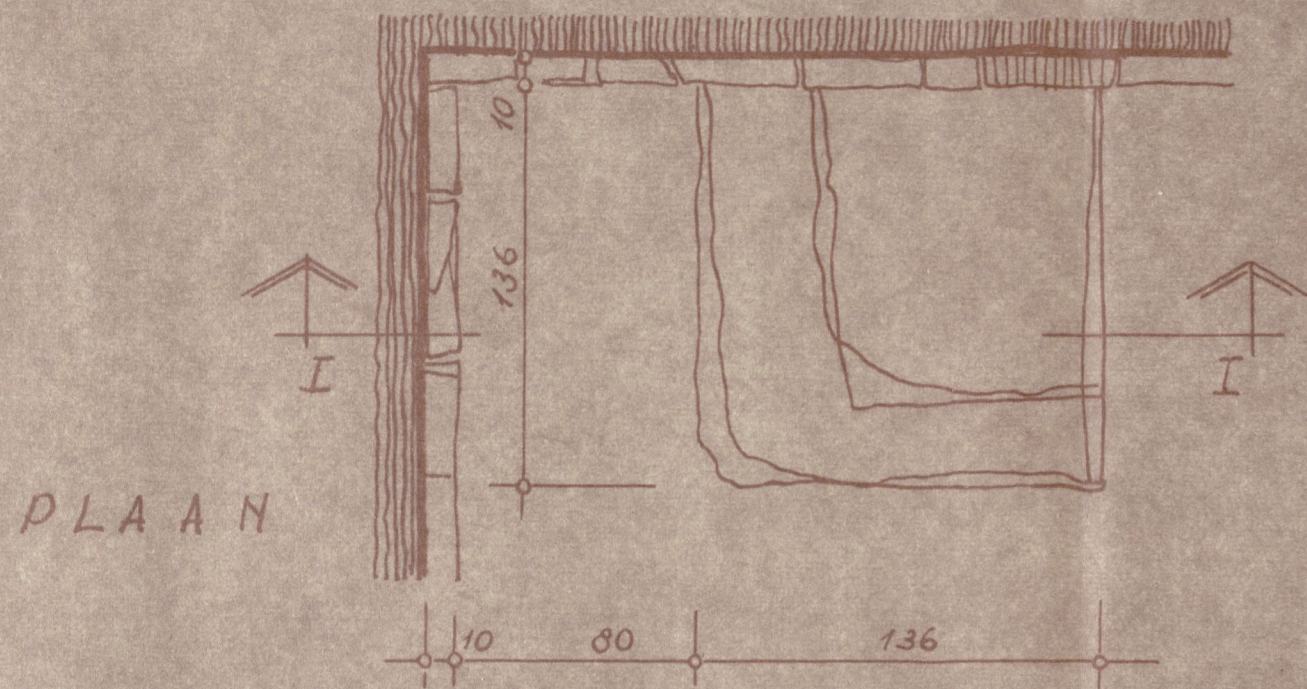
ŠURF NR. 2

1. ŠURFI ÜLESANDEKS OLJ KONTROLLIDA KAS KÕRTSIHOONE KATUSEKATTEKS ON ALGSELT OLNUD KATUSEKIVI.
2. ŠURFI TEOSTAMINE TÕESTAS OLETUSE ÕIGUSUST, ET KÕRTSIHOONEL ON OLNUD KUNAGI KATUSEKATTEKS KATUSEKIVI. KULTUURIKIHIS ESINES HULGALISELT KATUSEKIVI TÜKKE ÜMBES 40 CM. SÜGAVUSEL PAIKNES KATUSEKIVI TÜKKIDEST ERALDI KIHT, MIS EI OLNUD SEGATUD HUUMUSEGA, NIMETATUD KIHIS SEES JA ERITI PEAL ESINES TAHMA JA SÖE KIHT, MIS VIITAB SELLELE, ET KÕRTSIHOONE ON TÕENÄOLISELT PÖLENUD. PEALE PÖLEMIST KIVIST KATUSEKATE ASENDATI LAASTUDEGA. KOHAPEALSEL VAATLUSEL SELGUS, ET LAASTUKATET ON UUENDATUD VÄHEMALT NELI KORDA TÕENÄOLISELT KUI KIVIST KATUSEKATE EI OLNUD ESIMENE KATUS, MILLEKS YÖIS ÕLEKATUS OLLA, SIIS KUULUB TA IKKAGI HOONE VANEMASSE AJAJÄRKU LIGIKAUDU AASTATESSE 1850-1880. HILISEMAST AJAST PEALE ON KOERU VANEMATE ELANIKE MÄLU JÄRGI AINULT LAASTUKATUS OLNUD KÕRTSIHOONEL.

PAIDE TEE POOLSE TALLI VUNDAMENDI TALDMIK ON ŠURFI KOHAL VUNDEERITUD ANALOOGILISELT TAMMI POOLSE TALLI VUNDAMENDIGA - GRANITKIIVIDEST ILMA MÖRDITA. PUIDUST HOONE OSAL ESINEB AINULT CA. 30 CM PAKSUNE PÄEKIVIST LAOTUD VUNDAMENT, MIS ON TEHNILISELT NÕRK.

LEIDUDEST OLID MÄRKIDA SEPA STANTSHAAMER, PORTSELANKRUUSI KILLUD JA GLASUURITUD KERAAMILISE KAUSI TÜKID (ARVATAV. 20. SAJ.), AHJUPOTI TÜKID JA PUDELI KILLUD.
