OBJEKT: Audru Kuldlõvi kõrtsihoone, Pärnu raj.

Audru Kuldlõvi kõrtsi (trahteri)  
paikse ülevaatuse kokkuvõte

TALLINN 1968.

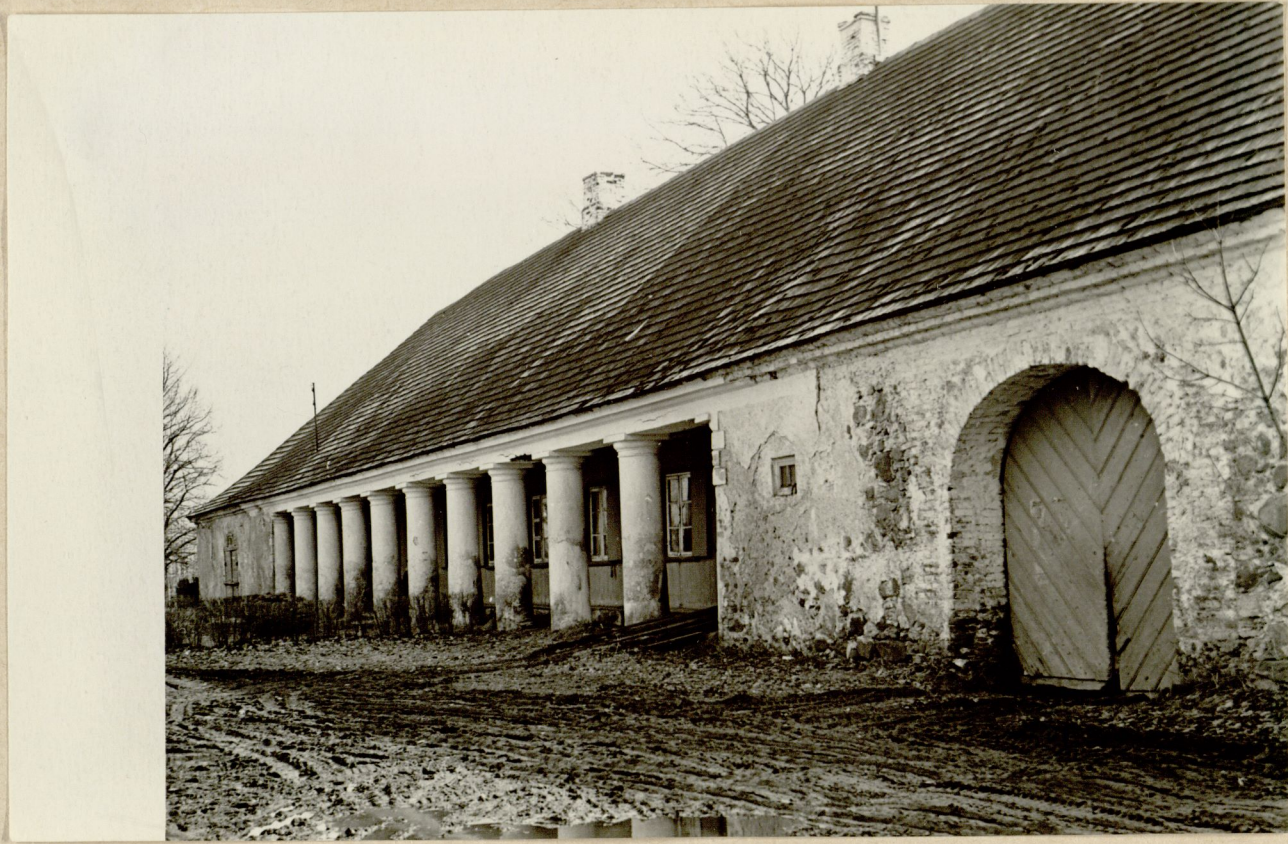
1.

Audru "Kuldlõvi" kõrtsihoone (foto 1) kuulub muinsuskaitse alla. Eesti NSV territooriumil asuvate riikliku kaitse alla võetud arhitektuurimälestiste nimekirjas asub kõrtsihoone (kohapeal kasutatud nimetus - trahter) nr.235 all.
