Objekt: Jõhvi kirik

A r u a n n e

Jõhvi kirikus tehtud ehitusajaloolistest tähelepanekutest 1969.a. augustis toimunud pörandaremondi ajal.

1969.a.

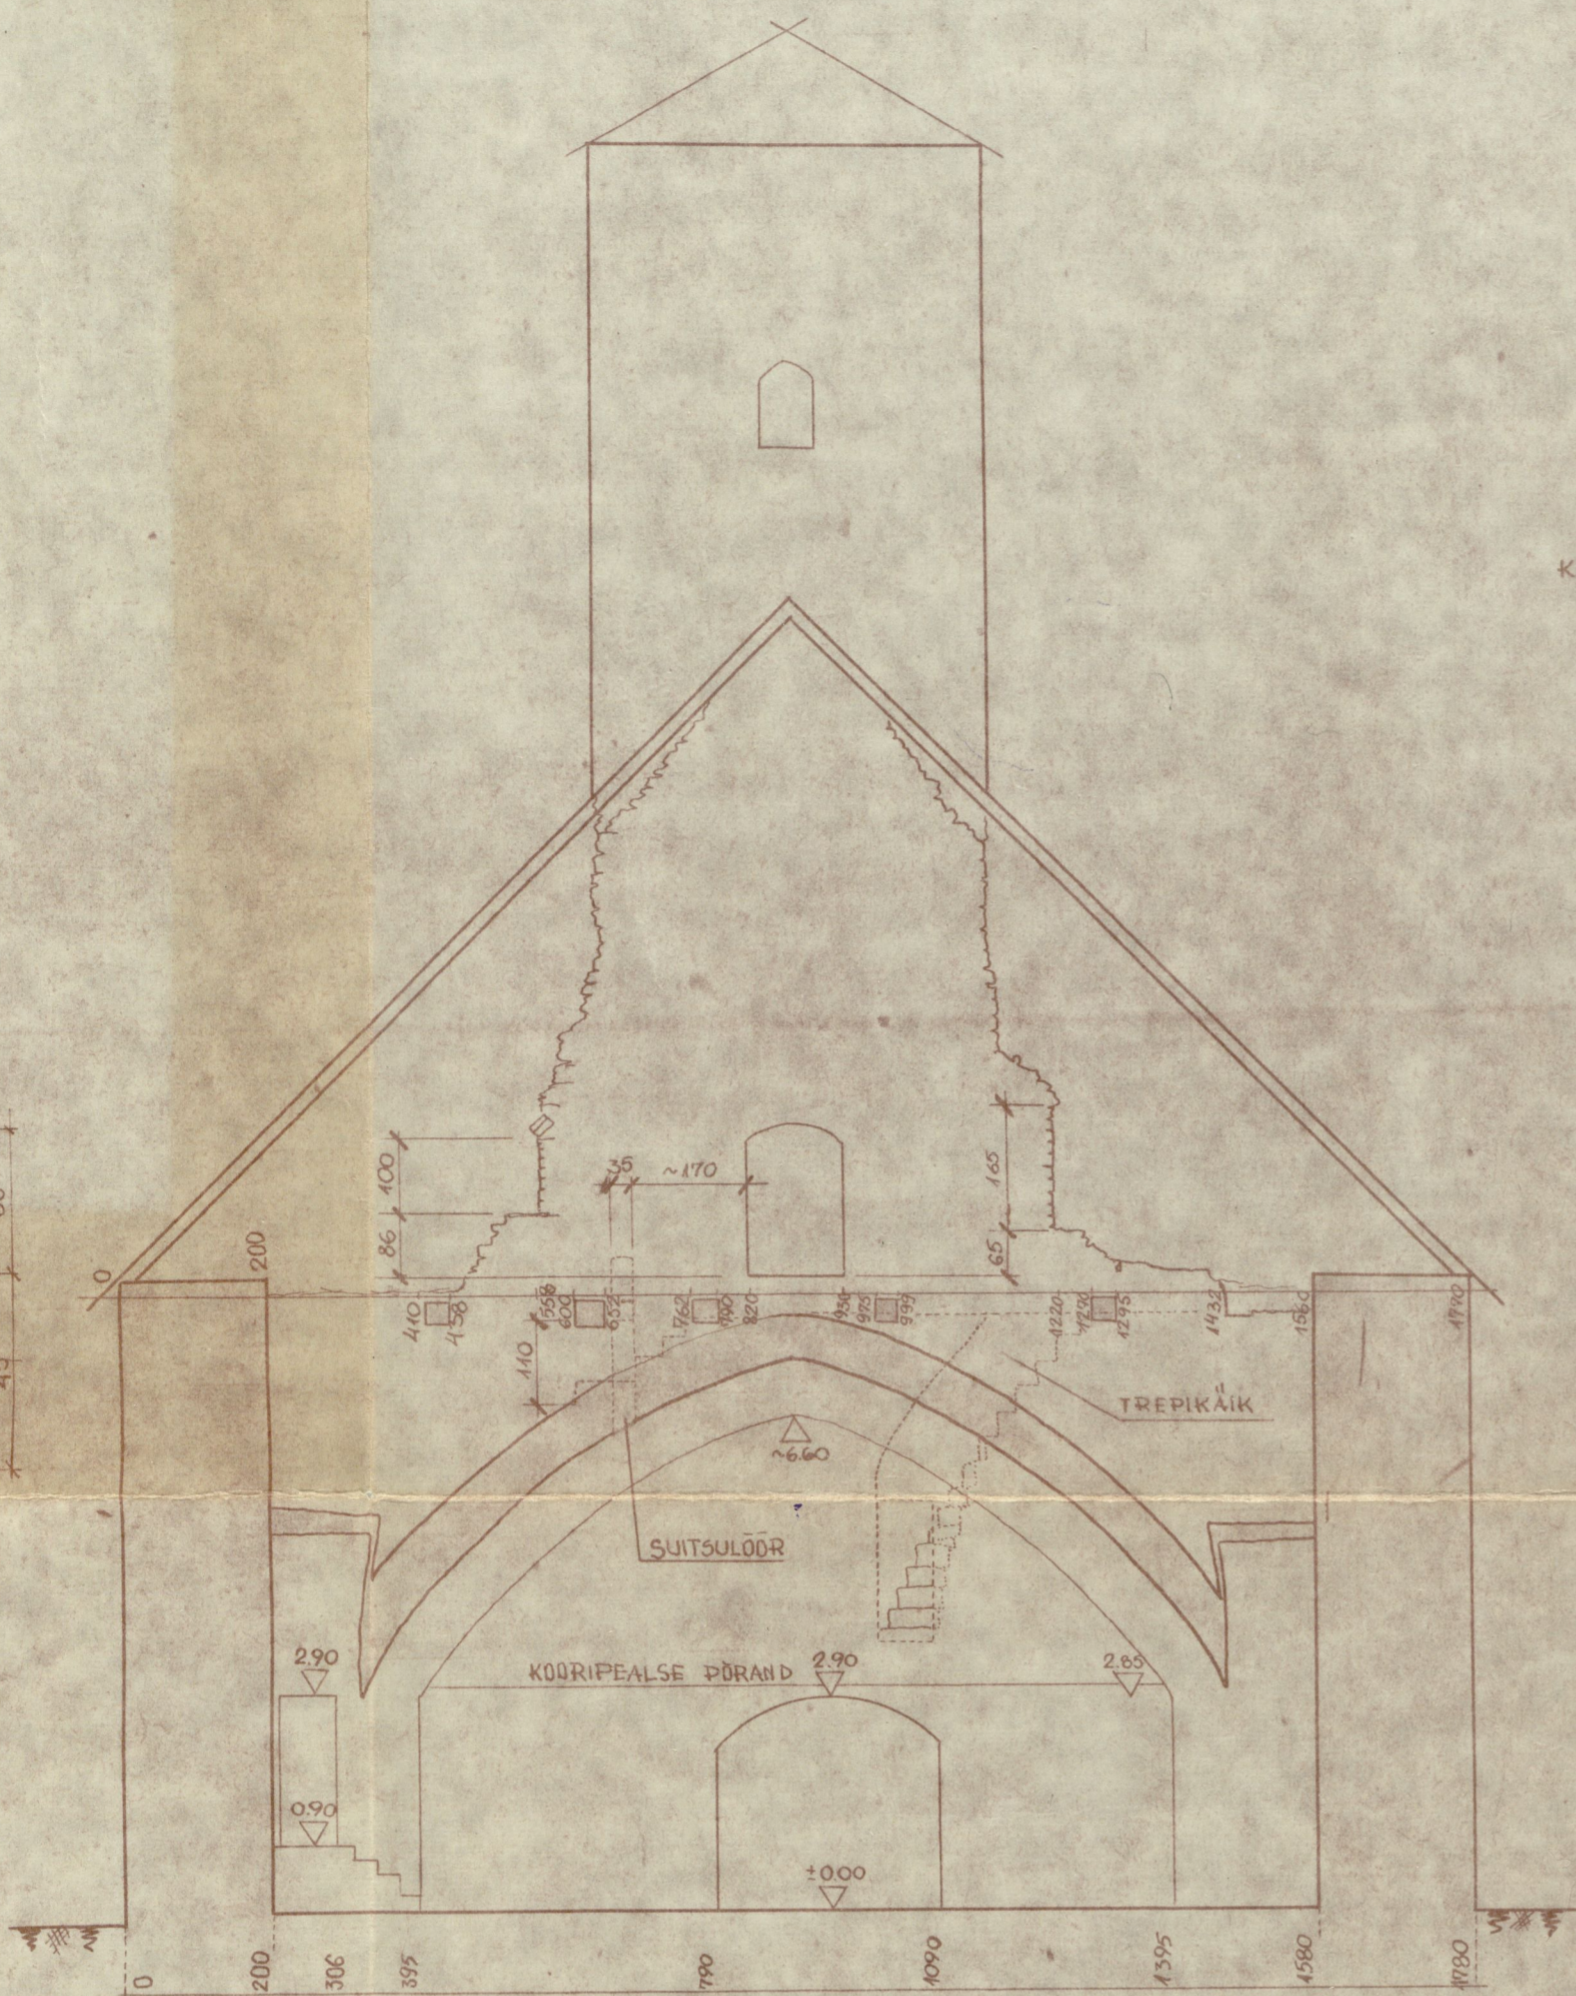
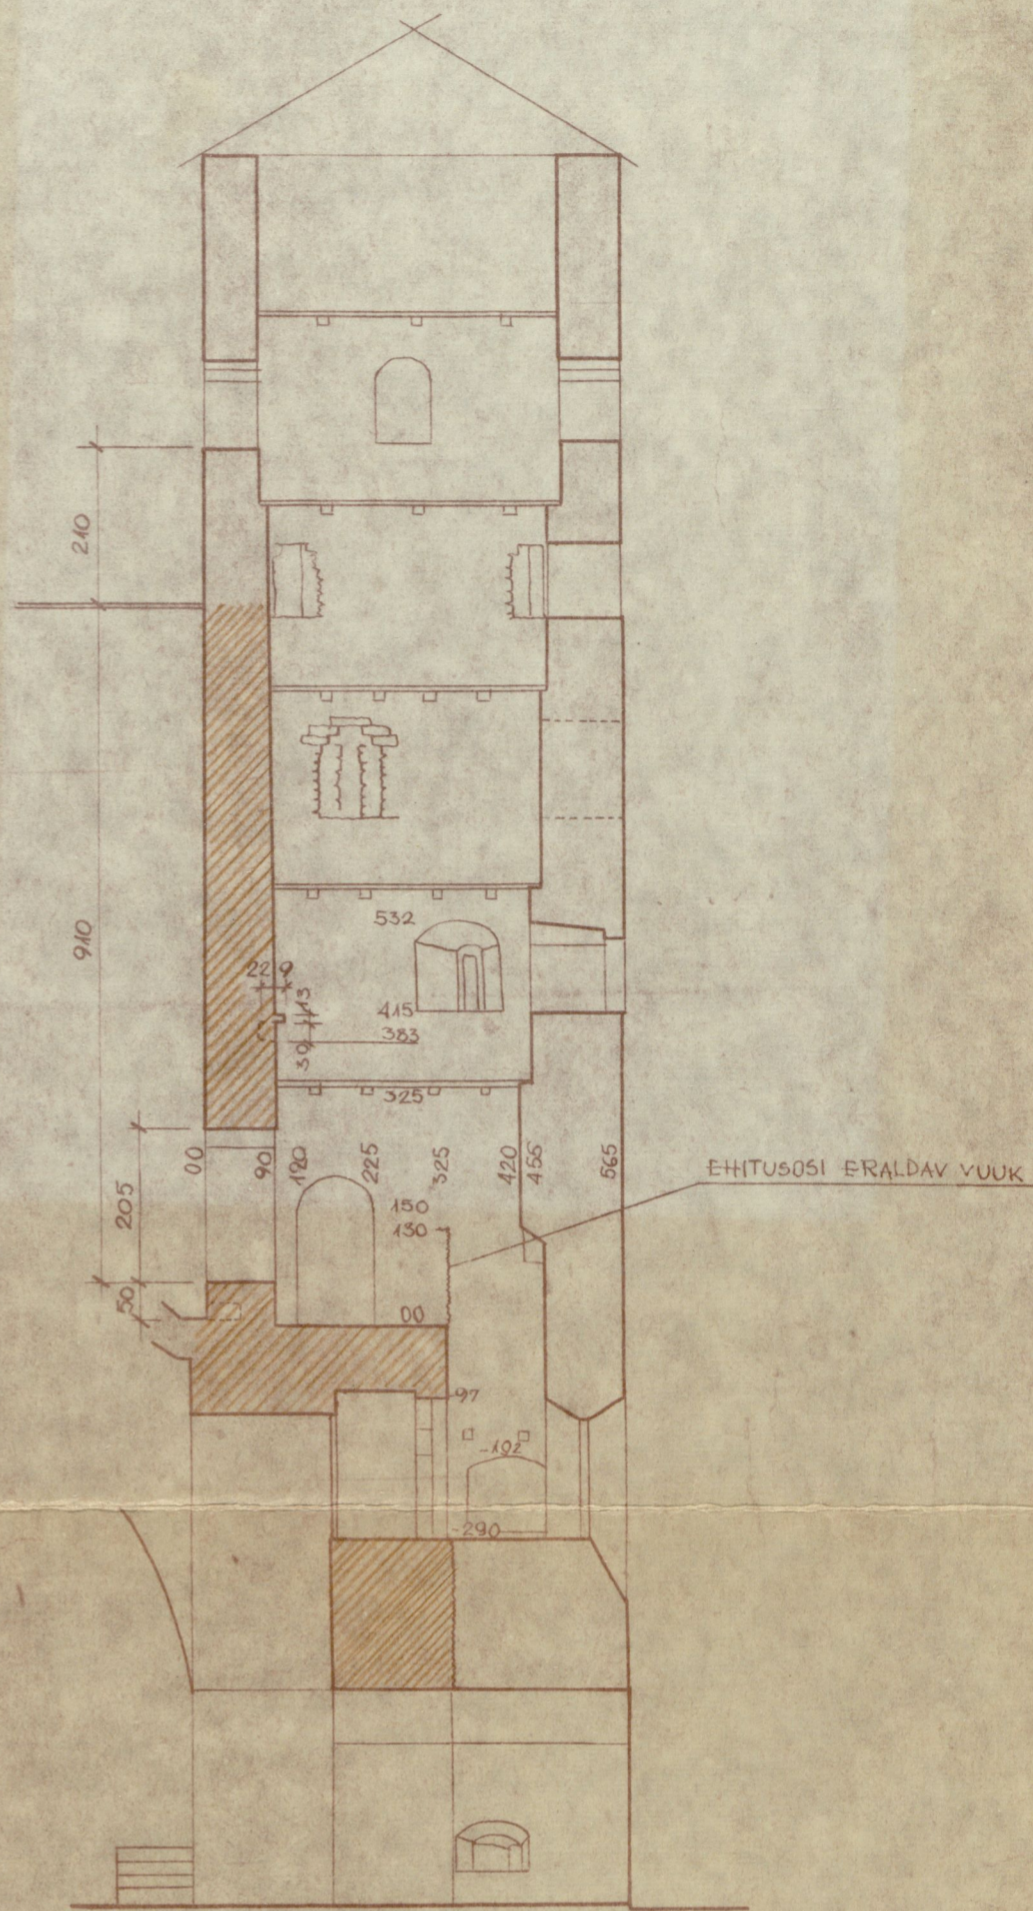
LÖIGE II-II

1. MÕÖDUD ON ANTUD CM. KÕRGUSMÄRGID M. $\nabla \pm 0.00$ ON KIRIKU TORNIALUSE PÕRANDA PINNAST. LÖIKEL I-I \pm MÕÖDUD ON TORNITREPI ÜLEMISE PODESTI TASAPINNAST.
2. ORELIVÄÄRI TAGASEINAS (KIRIKU VESEINAS) KINNIMÜÜRITUD UKSEAVA ON MÄRKITUD LÖIKEL II-II VISUAALSETE VAATLUSTE JÄRGI.
3. VARASEM VIILU KALLAK ON ANTUD VISUAALSELT.
4. PLAANIL ON ANTUD 1969. A. TEOSTATUD SONDAAZIDE ASUKOHAD.
