Keila kirikuuaia kabelid.

KEILA KIRIKUAIA KABELITE LÜHIKE AJALOOLINE ÕIEND  
KOSOS KABELITE TEHNILISE SEISUKORRA KIRJELDUSEGA.

## KABELITE TEHNILISE SEISUKORRA KIRJELDUS.

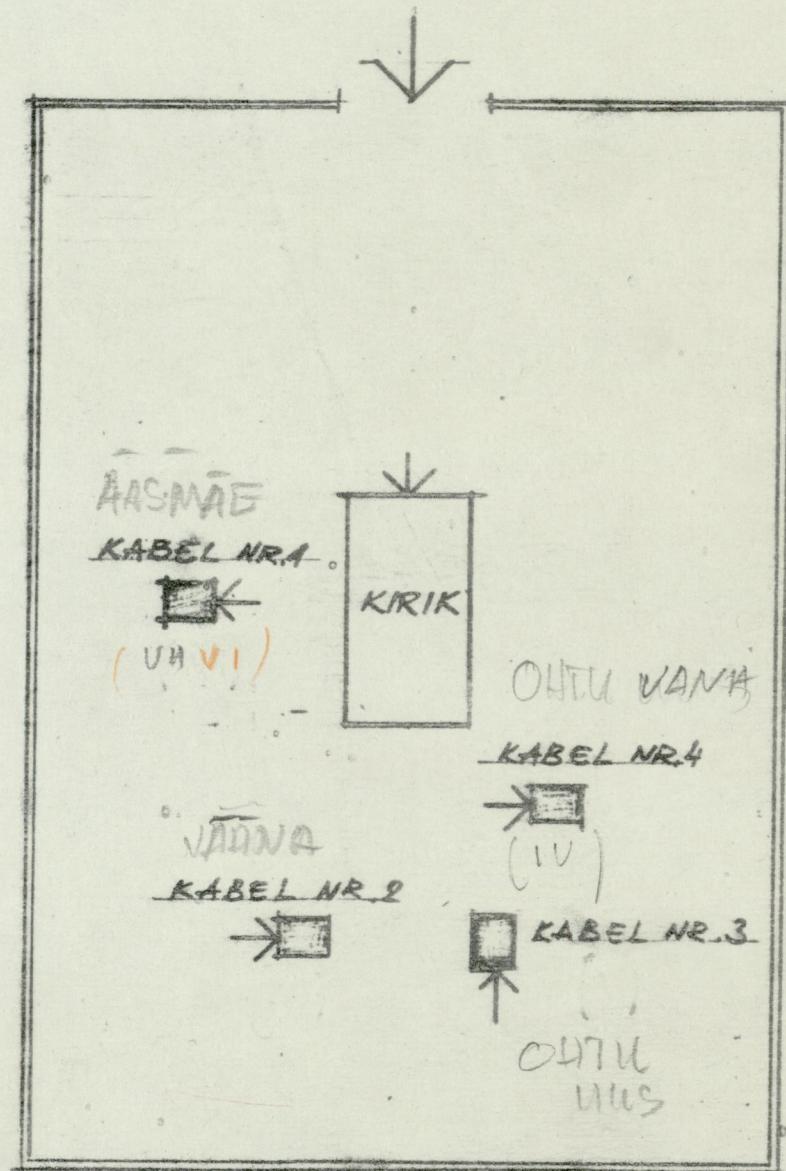
SKEEM 1

Keila kirikus on 4 kabelit (kabelid nr. 1...4 vt. skeem 1). Kuna kabelite sisse ei pääsenud on tehnilist seisukorda hinnatud ainult välise vaatluse tulemuste põhjal.
