ЗАКЛЮЧЕНИЕ

ПО РЕЗУЛЬТАТАМ ОБСЛЕДОВАНИЯ БЫВШЕГО ДОМА КУЛЬТУРЫ  
(курзала) В Г.НАРВА-ИЫЭССУ (ул.Паккери, 2)

ЛЕНИНГРАД  
1991

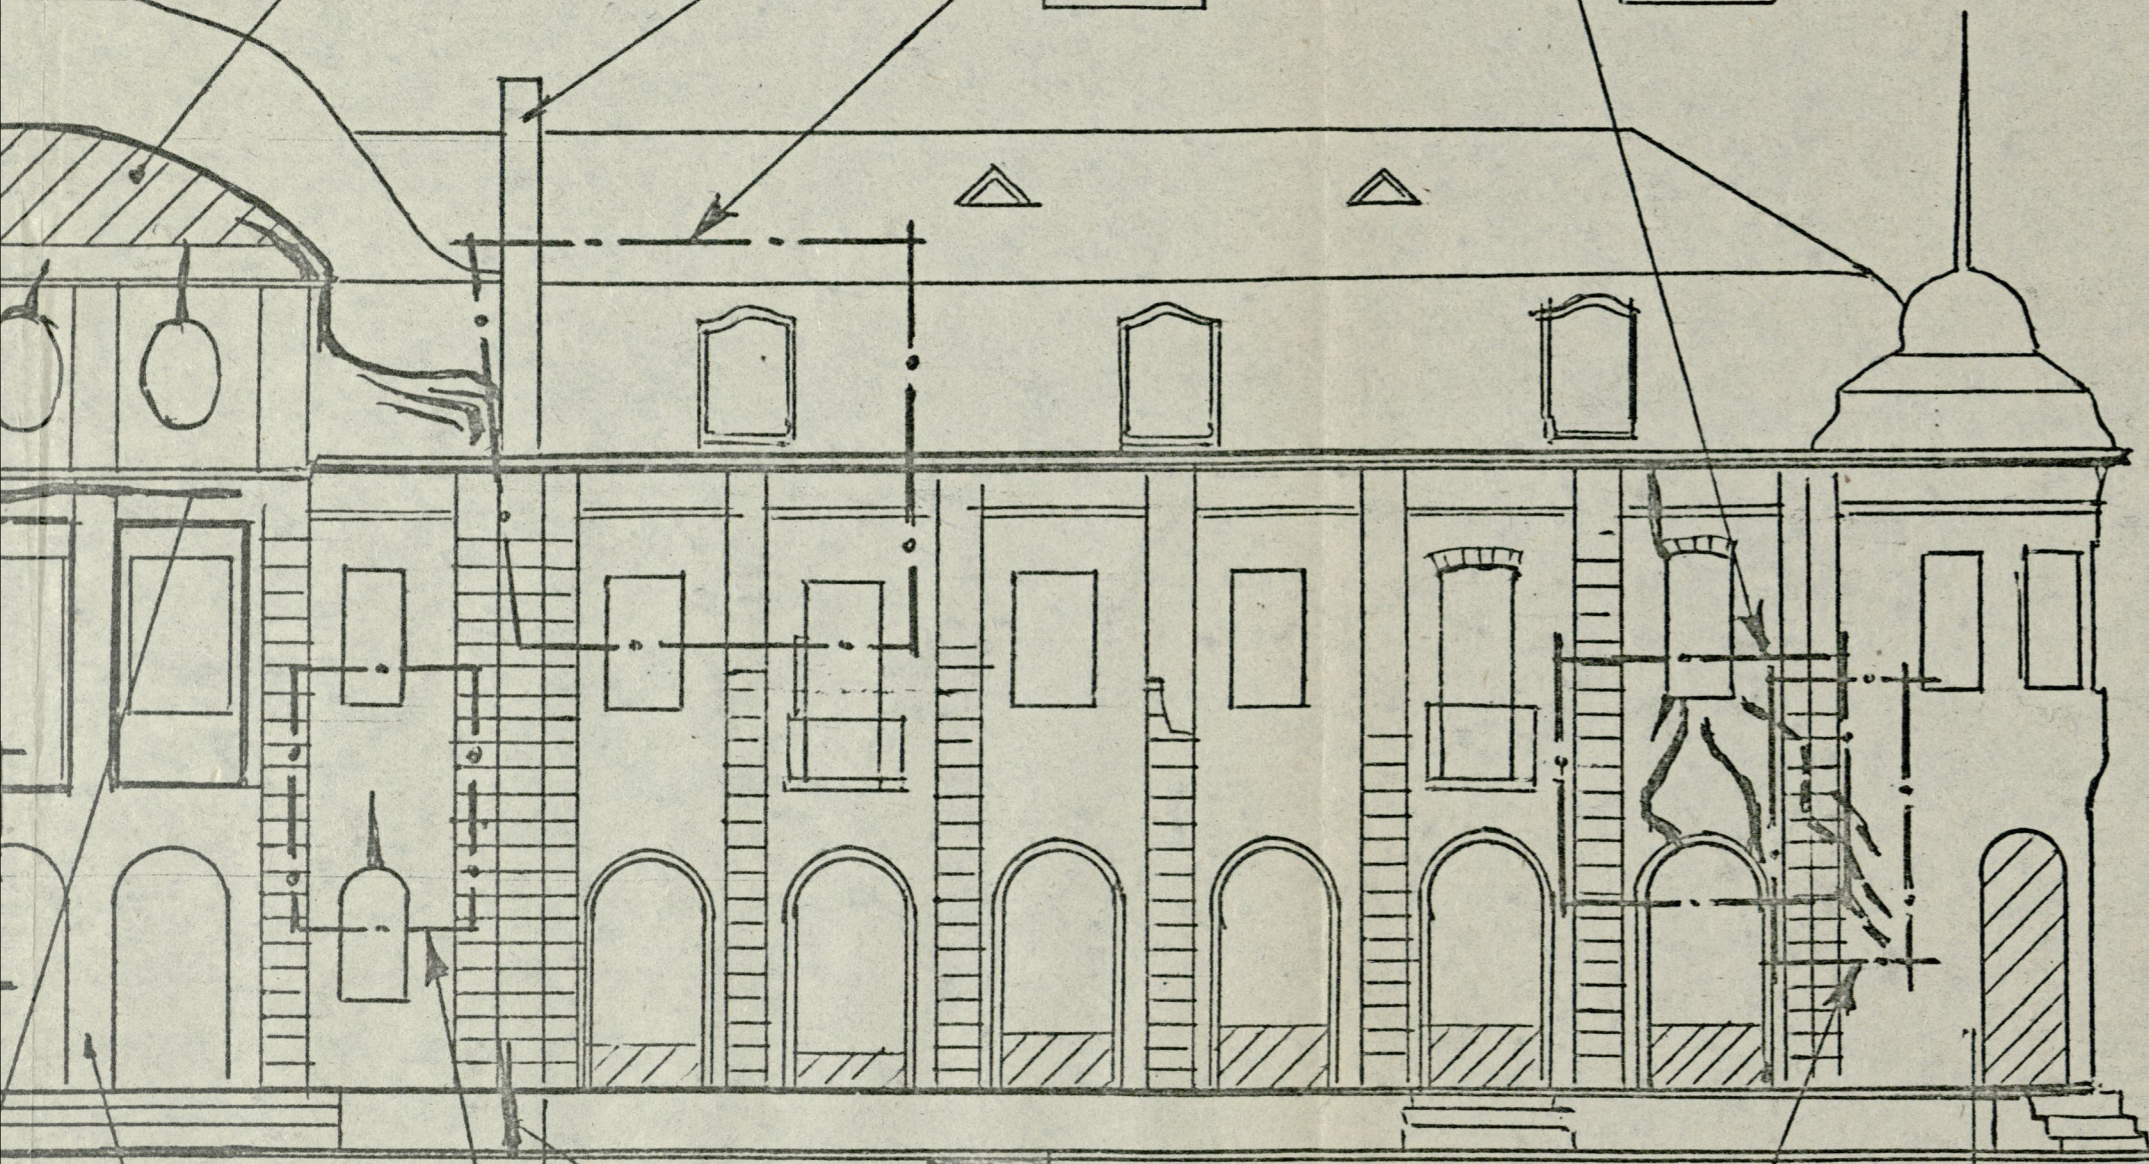
Дальнейшего развития этих трещин не наблюдается. Верх стены по оси А имеет отклонение от вертикали : при замере отвесом 170 мм и при замере теодолитом около 15 см /рис.2 /.

ОТКЛОНЕНИЕ ОТ ВЕРТИКАЛИ

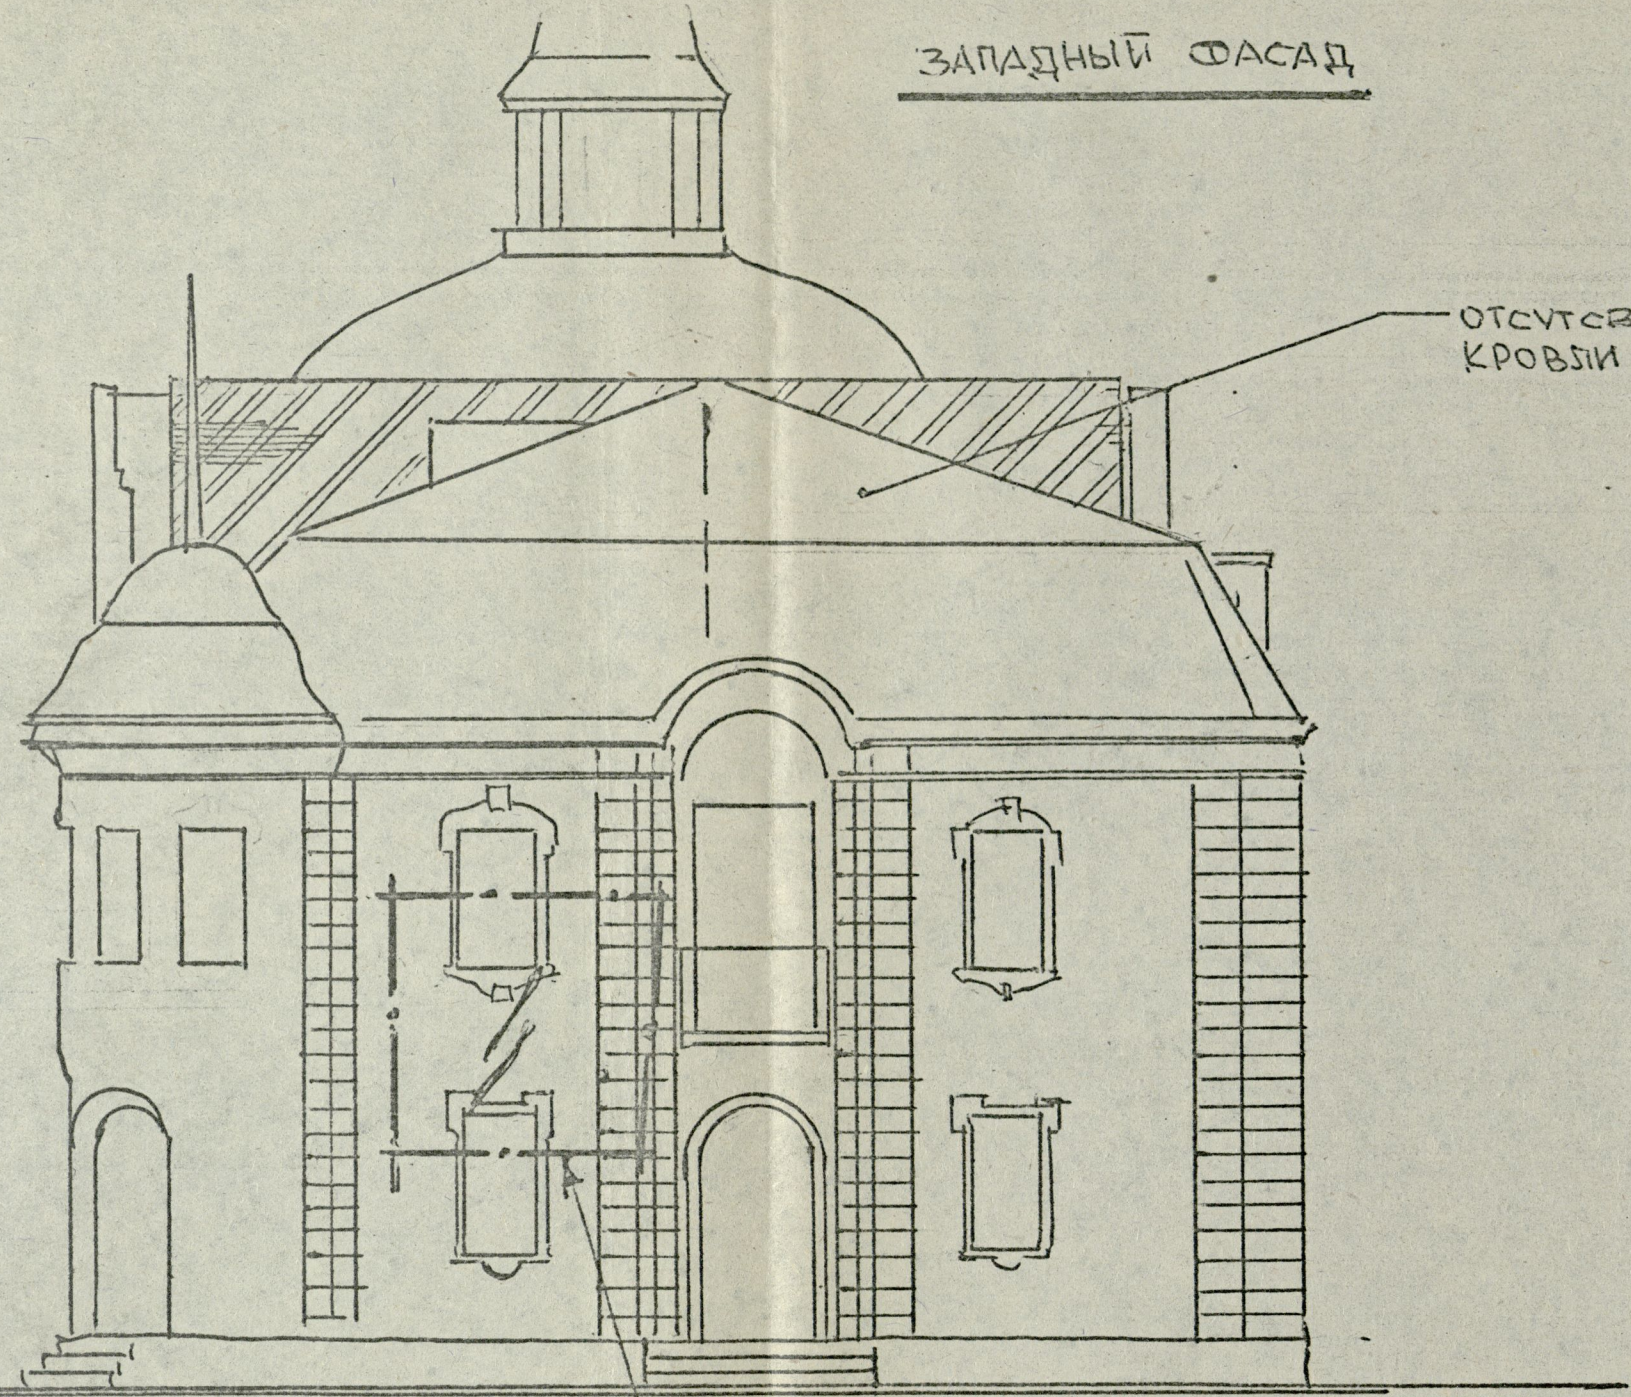
Рис 10

Рис.10 Разрушение кладки под штукатуркой.  
/ Западный фасад/.

ОТСУТСТВУЮТ ЛИСТЫ  
КРОВЛИ

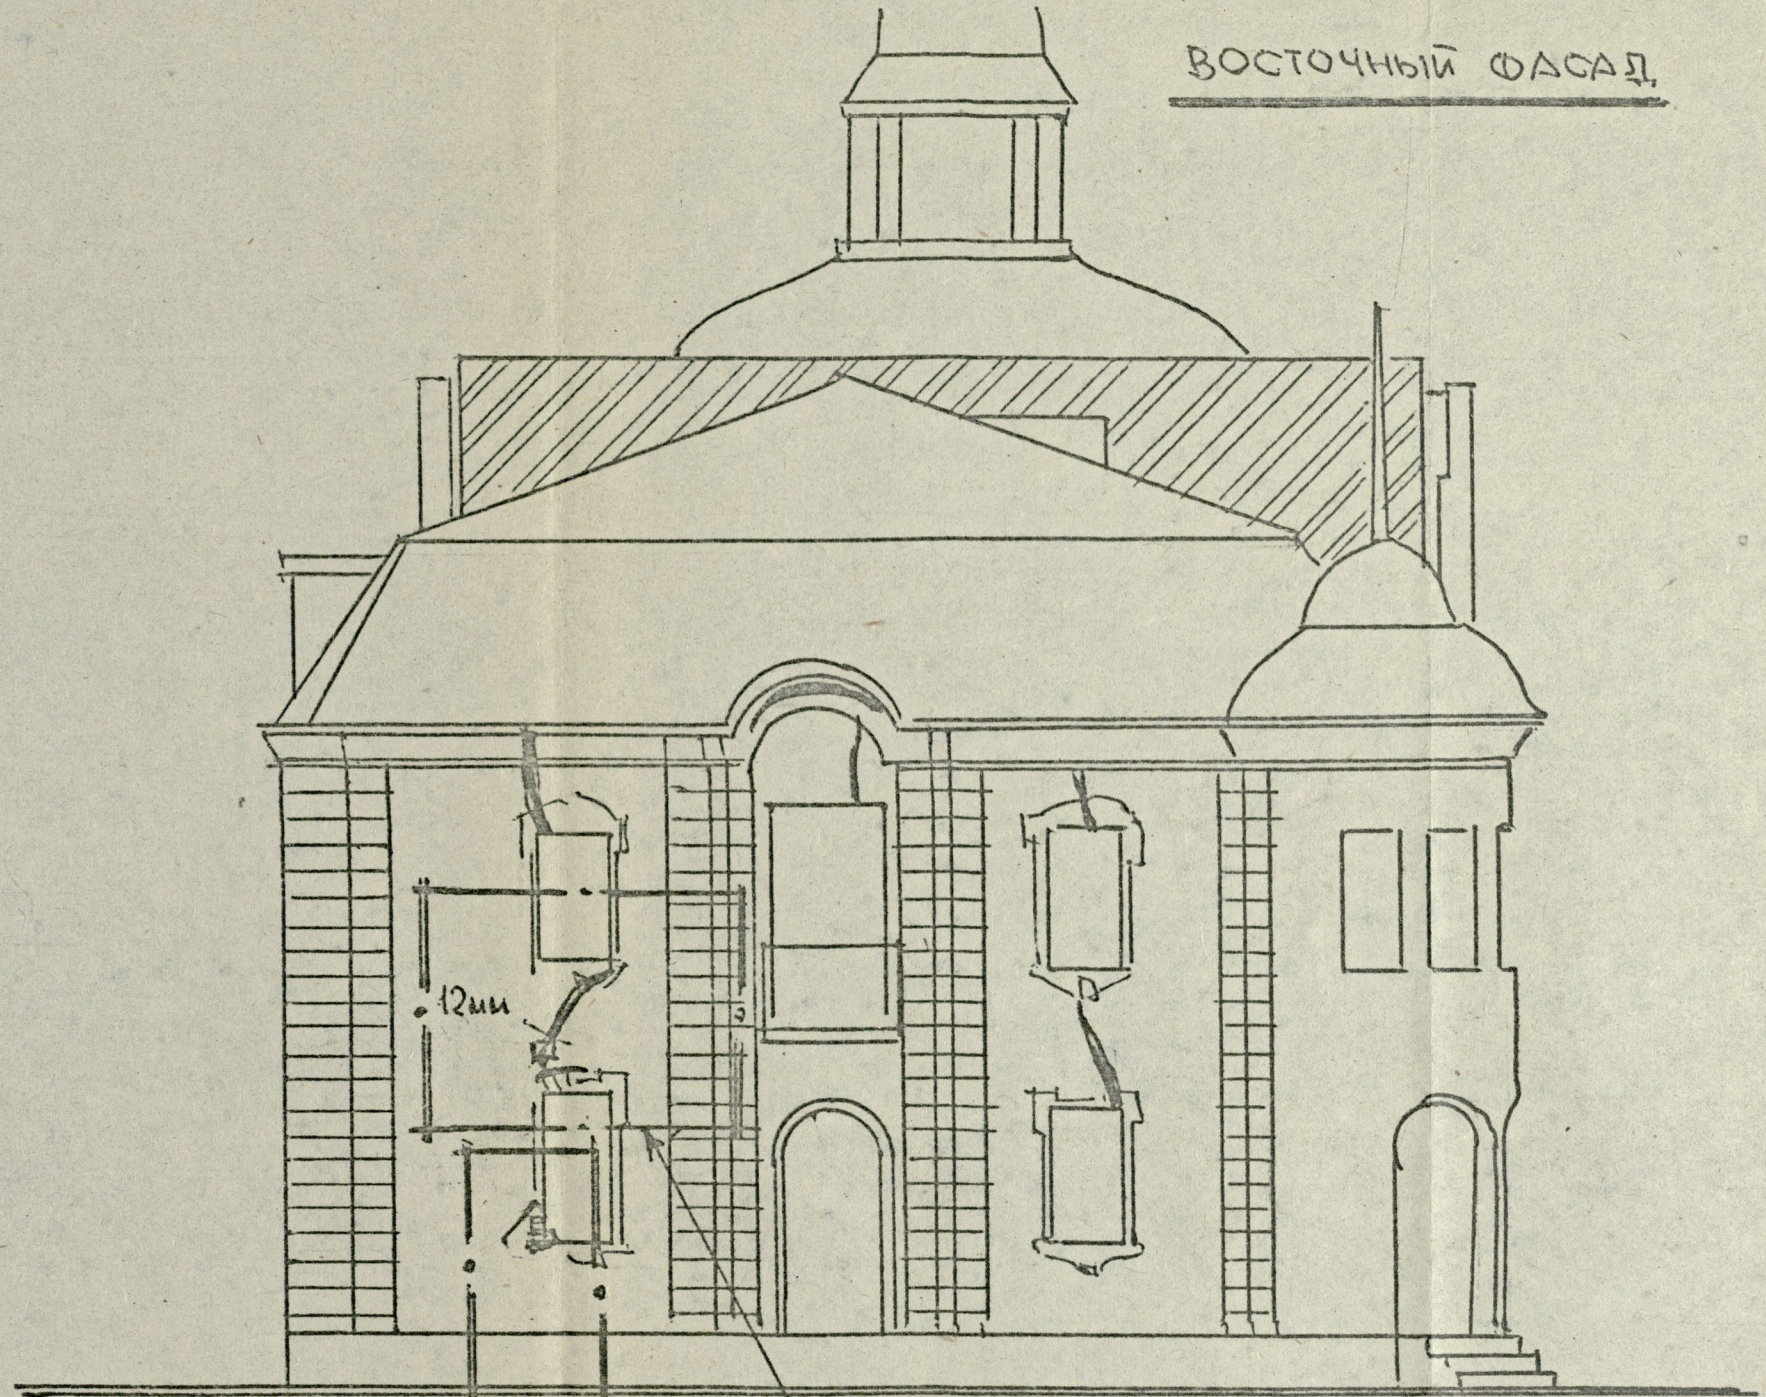
Рис.11 Разрушение горизонтальной перегородки.  
/ Восточный фасад /.

Рис.12 Разрушение кладки от плохого сцепления  
кирпича с раствором.

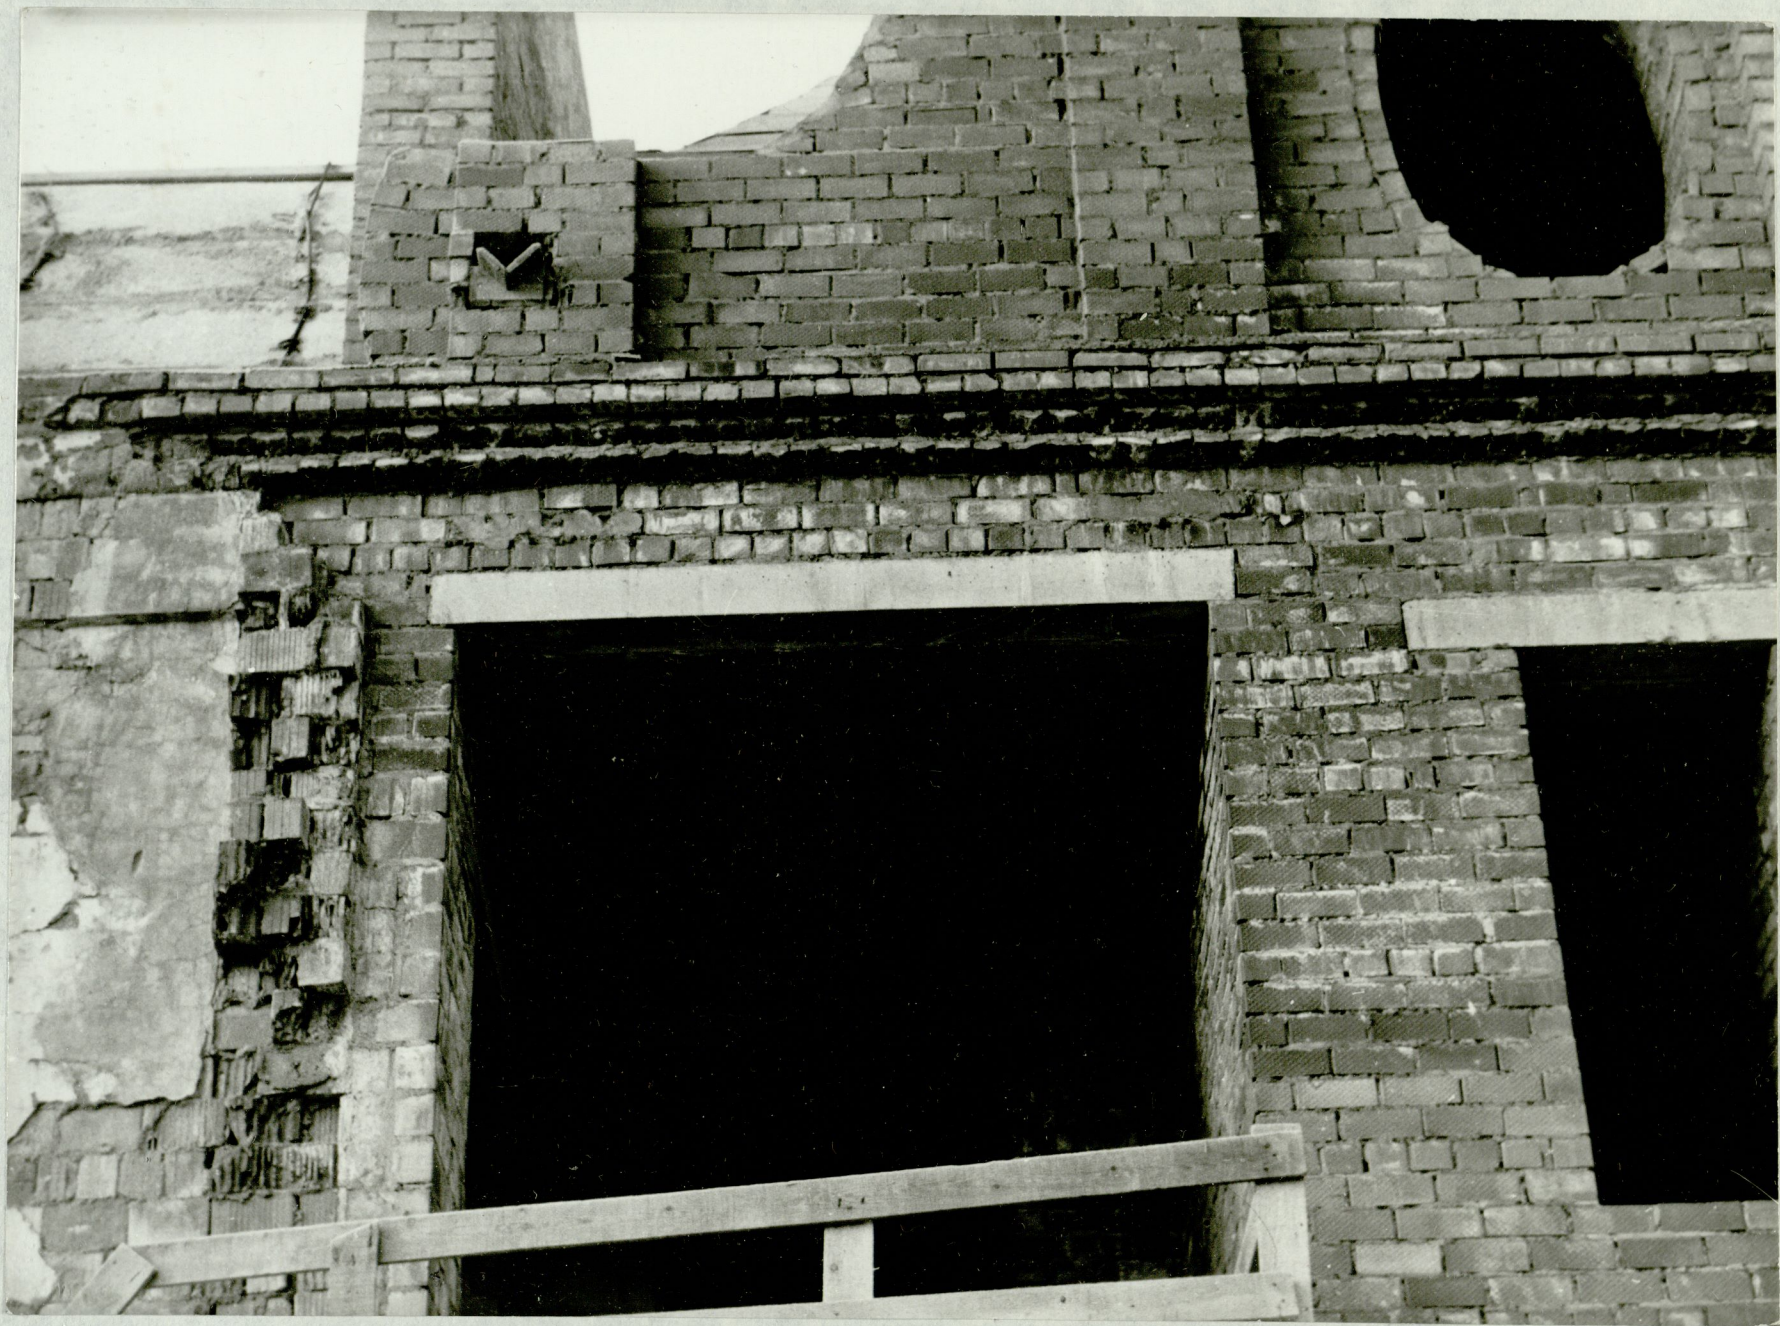
Рис.18 Ошибка в опирании перемычки.

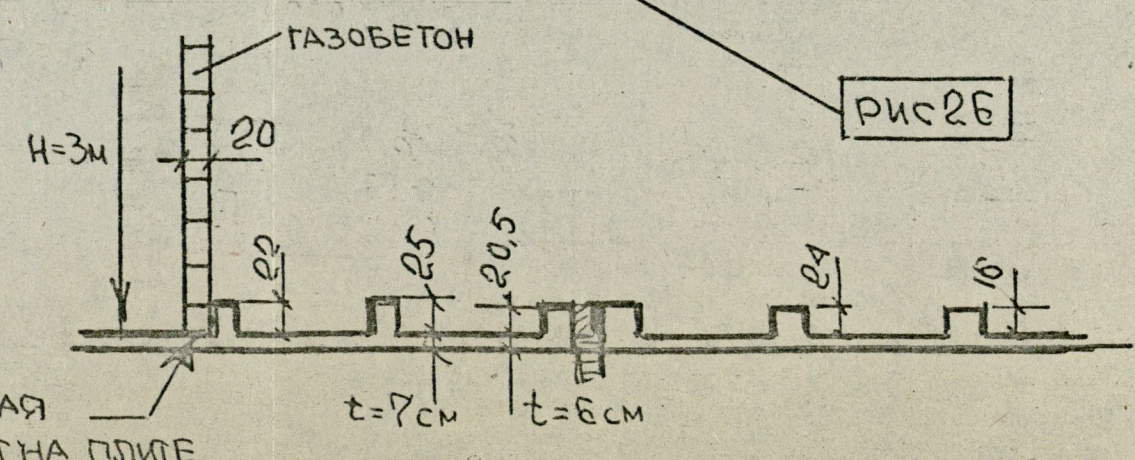
РИС. 24

При освидетельствовании конструкций междуэтажного монолитного железобетонного перекрытия над 1-ым этажом установлено, что у многих второстепенных балок концевые участки их ребер не заведены в кирпичную кладку стен / рис. 24, 31, 36, 25, 26, 30 /. В результате этого ребра балок не несут той функциональной нагрузки, на которую они рассчитаны. Кроме того эти ребра являются для данного перекрытия дополнительной нагрузкой на железобетонную тонкую плиту.

По контуру железобетонной плиты вдоль наружных кирпичных стен / рис. 24, 31, 36, 25, 34 / организован бетонный контурный брус. В верхней части бруса арматура отсутствует. Бетон от контурного бруса заходит в гнезда стен от деревянных балок, однако арматура, как показали данные электромагнитных исследований, в гнездах отсутствует. Из всех балок только у одной / рис. 34 / продольная арматура заведена в штрабу наружной продольной стены, т.к. ось балки совпала с осью старой деревянной балки.

Часть опор балок заведена в продольные внутренние стены / рис. 24, 31, 36 /.

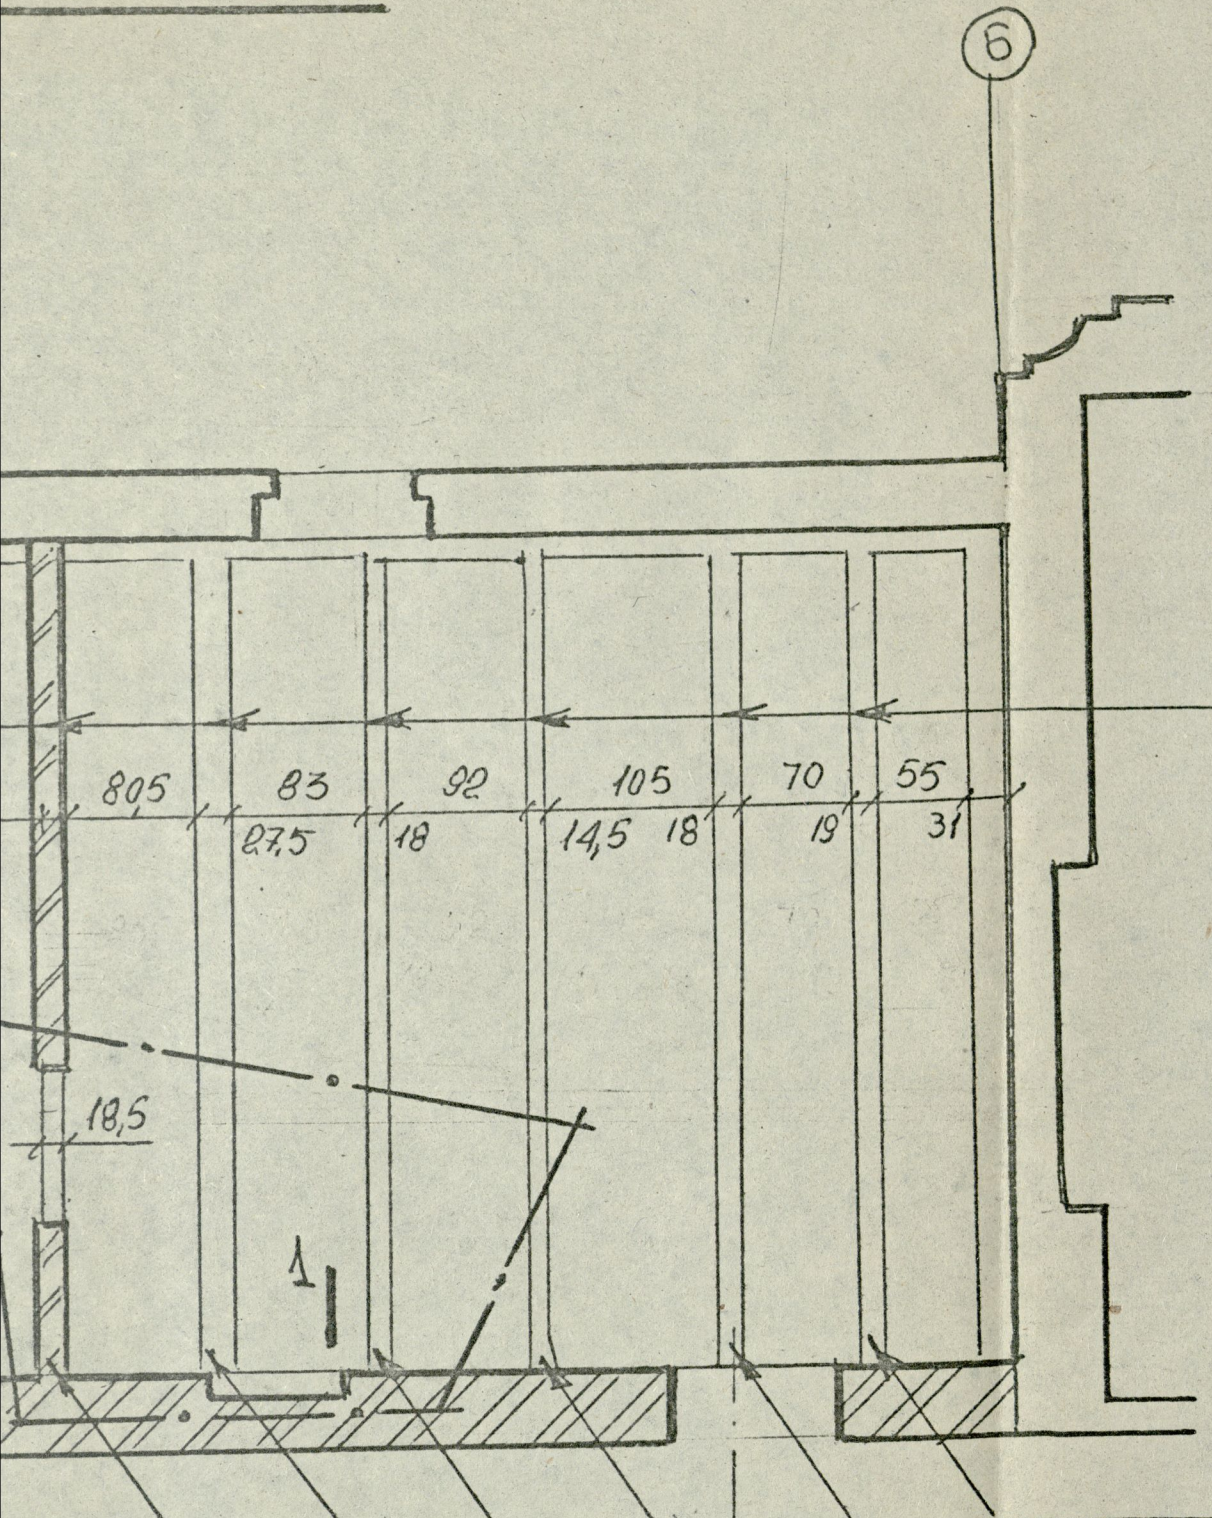
Ж. Б. БАЛКИ НЕ ЗАВЕДЕННЫЕ В СТЕНУ (ТРЕБУЕТСЯ УСИЛЕНИЕ)

БАЛКИ ВЫПОЛНЕННЫЕ С ЭЛЕКТРОПРОГРЕВОМ БЕТОНА

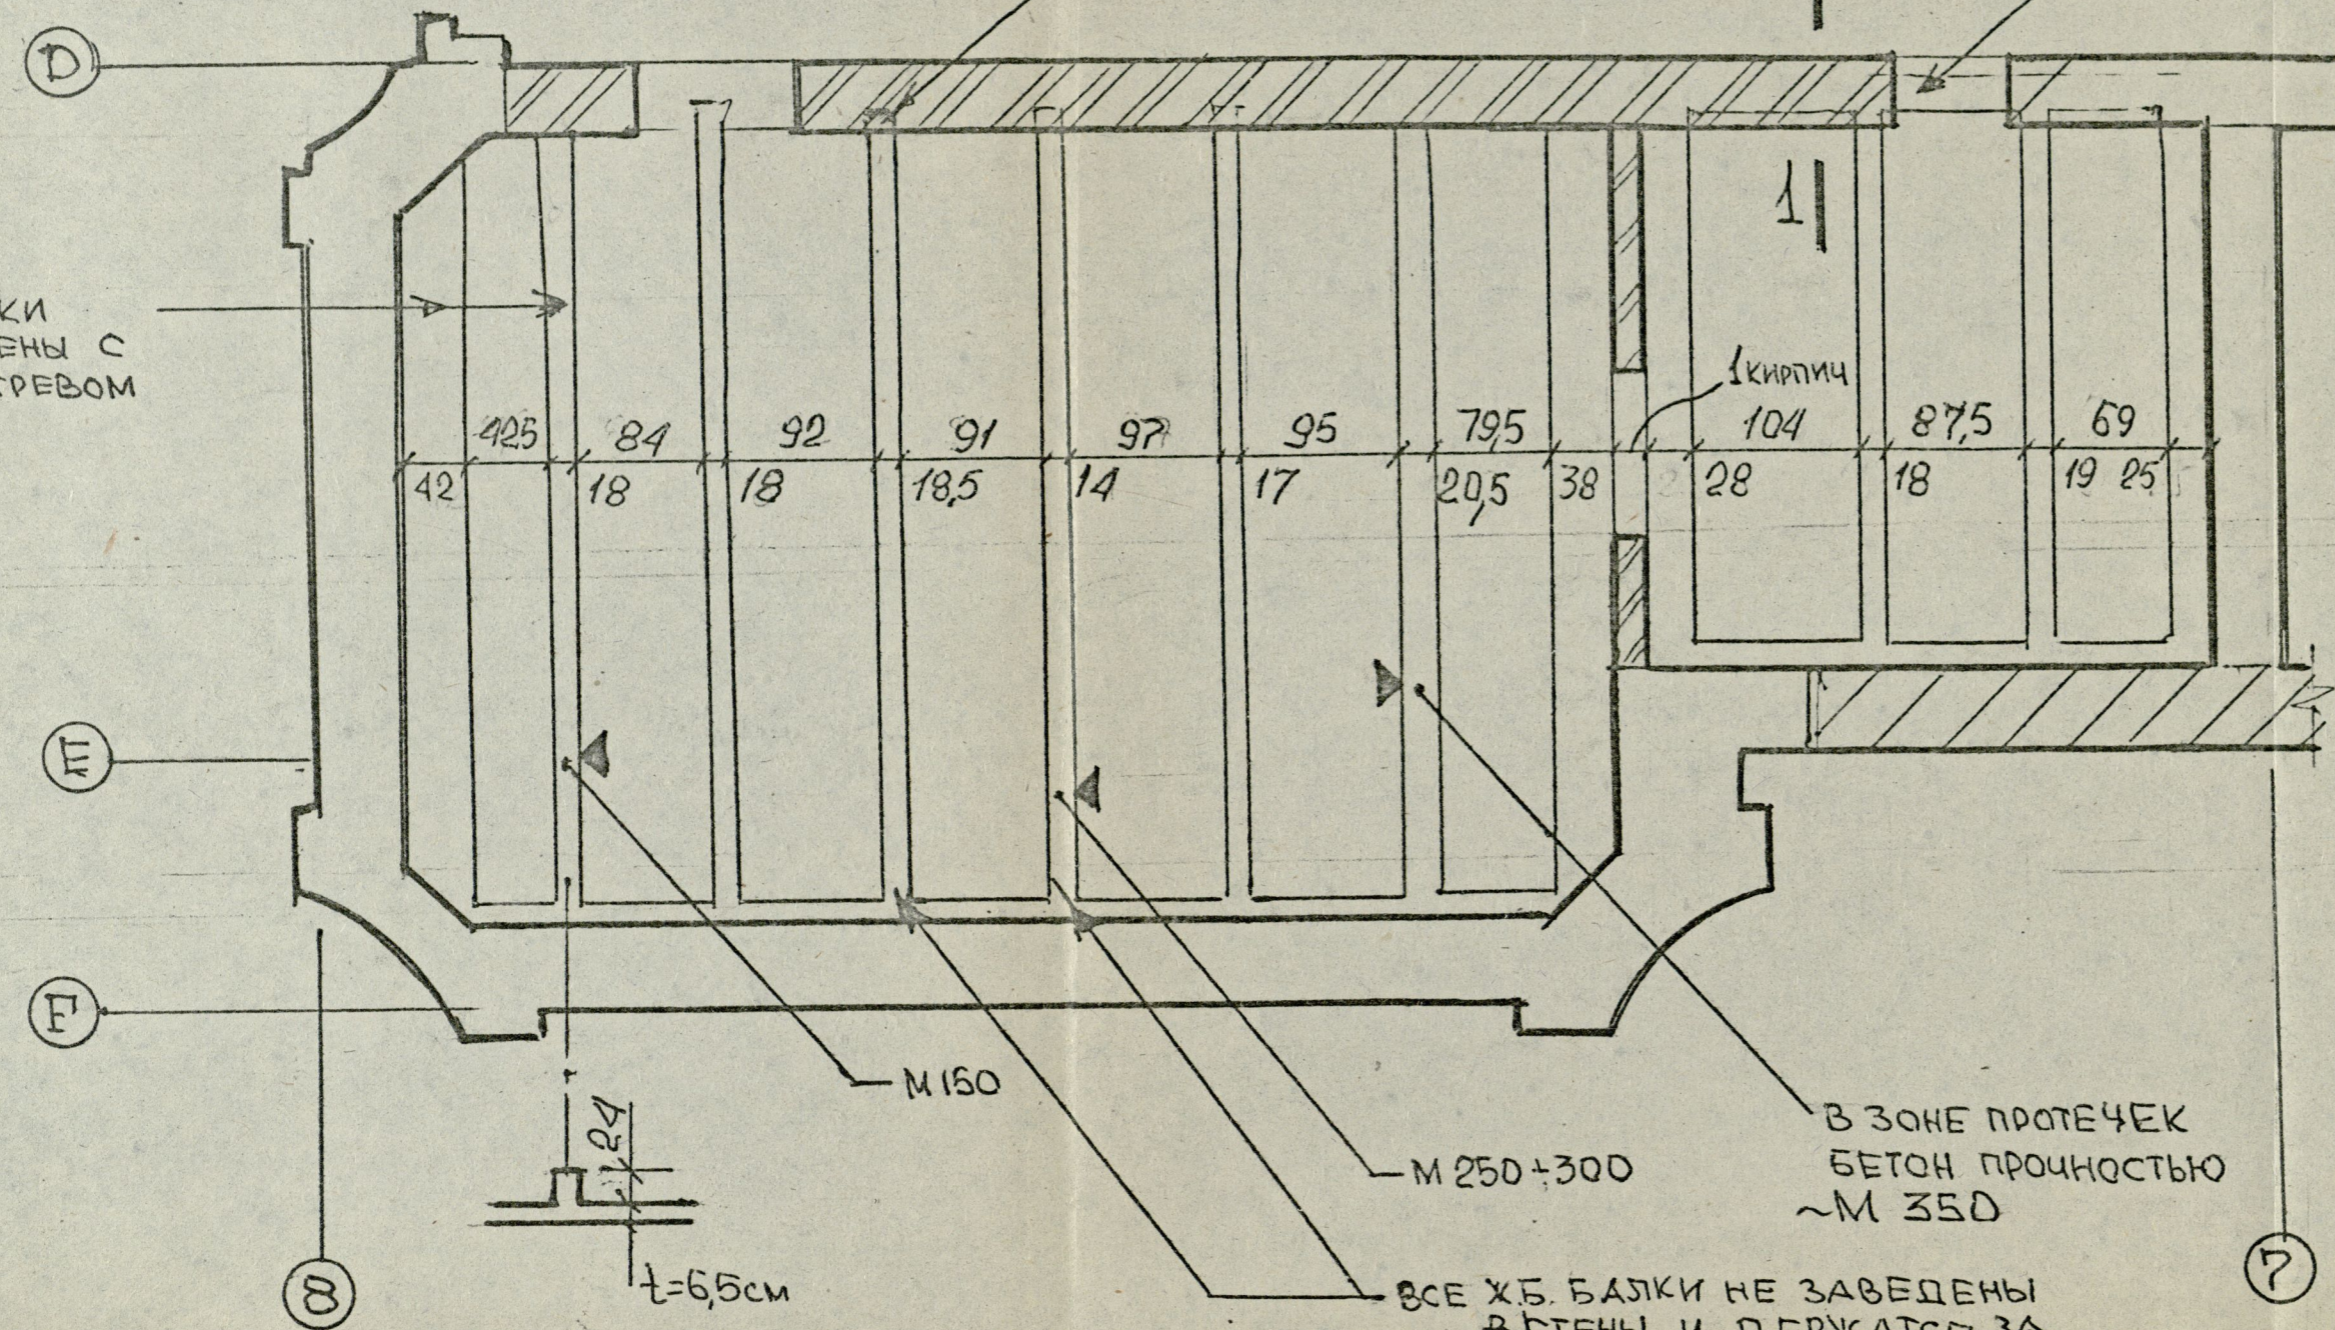
ДВЕ БАЛКИ  
ВЫПОЛНЕНЫ С  
ЭЛ. ПРОГРЕВОМ

В ЗОНЕ ПРОТЕЧЕК  
БЕТОН ПРОЧНОСТЬЮ  
~M 350

ВСЕ Ж.Б. БАЛКИ НЕ ЗАВЕДЕНЫ  
В СТЕНЫ И ДЕРЖАТСЯ ЗА  
СЧЕТ КОНТУРНОГО БРУСА, БЕТОН  
КОТОРОГО ЗАХОДИТ В ГНЕЗДА  
ОТ ДЕРЕВЯННЫХ БАЛОК.

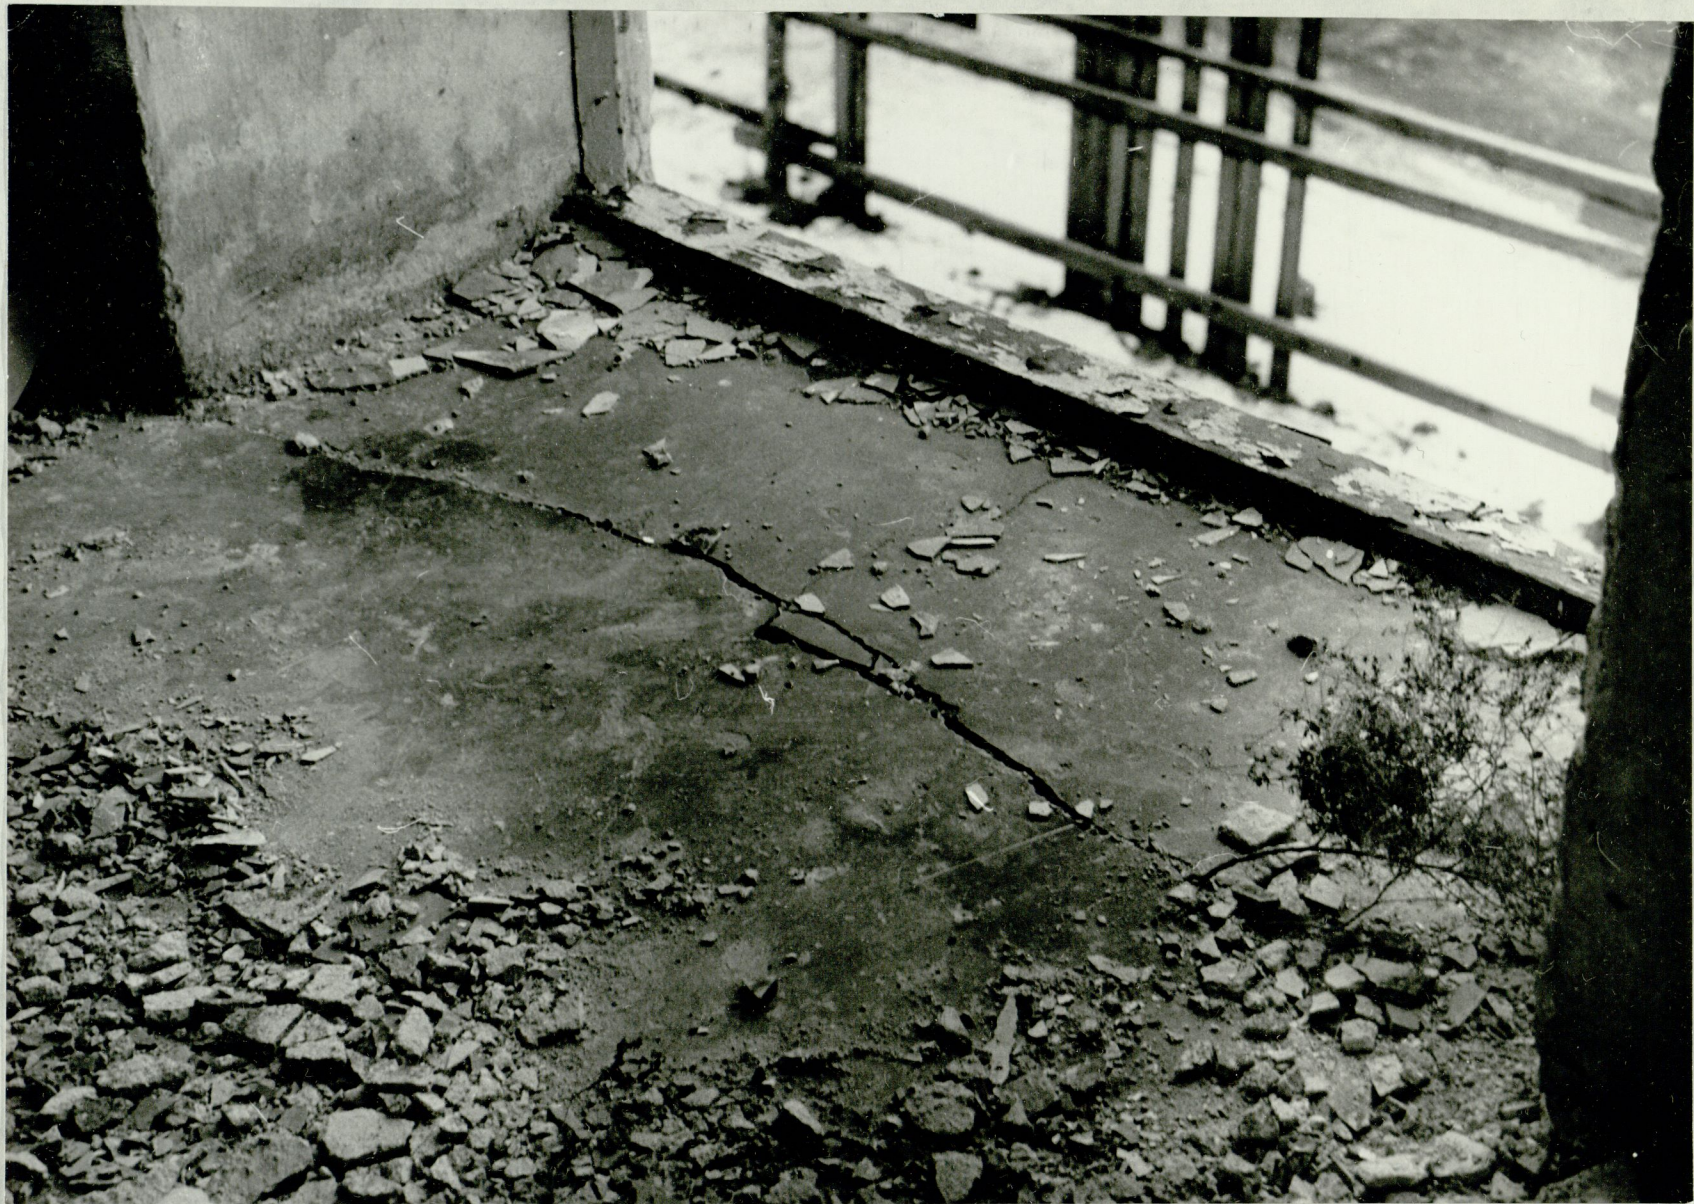
Опасные вертикальные трещины откола имеют наибольшую ширину раскрытия на верхних участках стены 2-го этажа. При обследовании не выявлены какие-либо усиления отколовшегося участка стены, которые должны были быть выполнены при проведении восстановительных работ, так как фасадная стена с колоннадой накренилась наружу и имеет большой наклон.

Рис. 42 Трещины откола стены северного фасада.

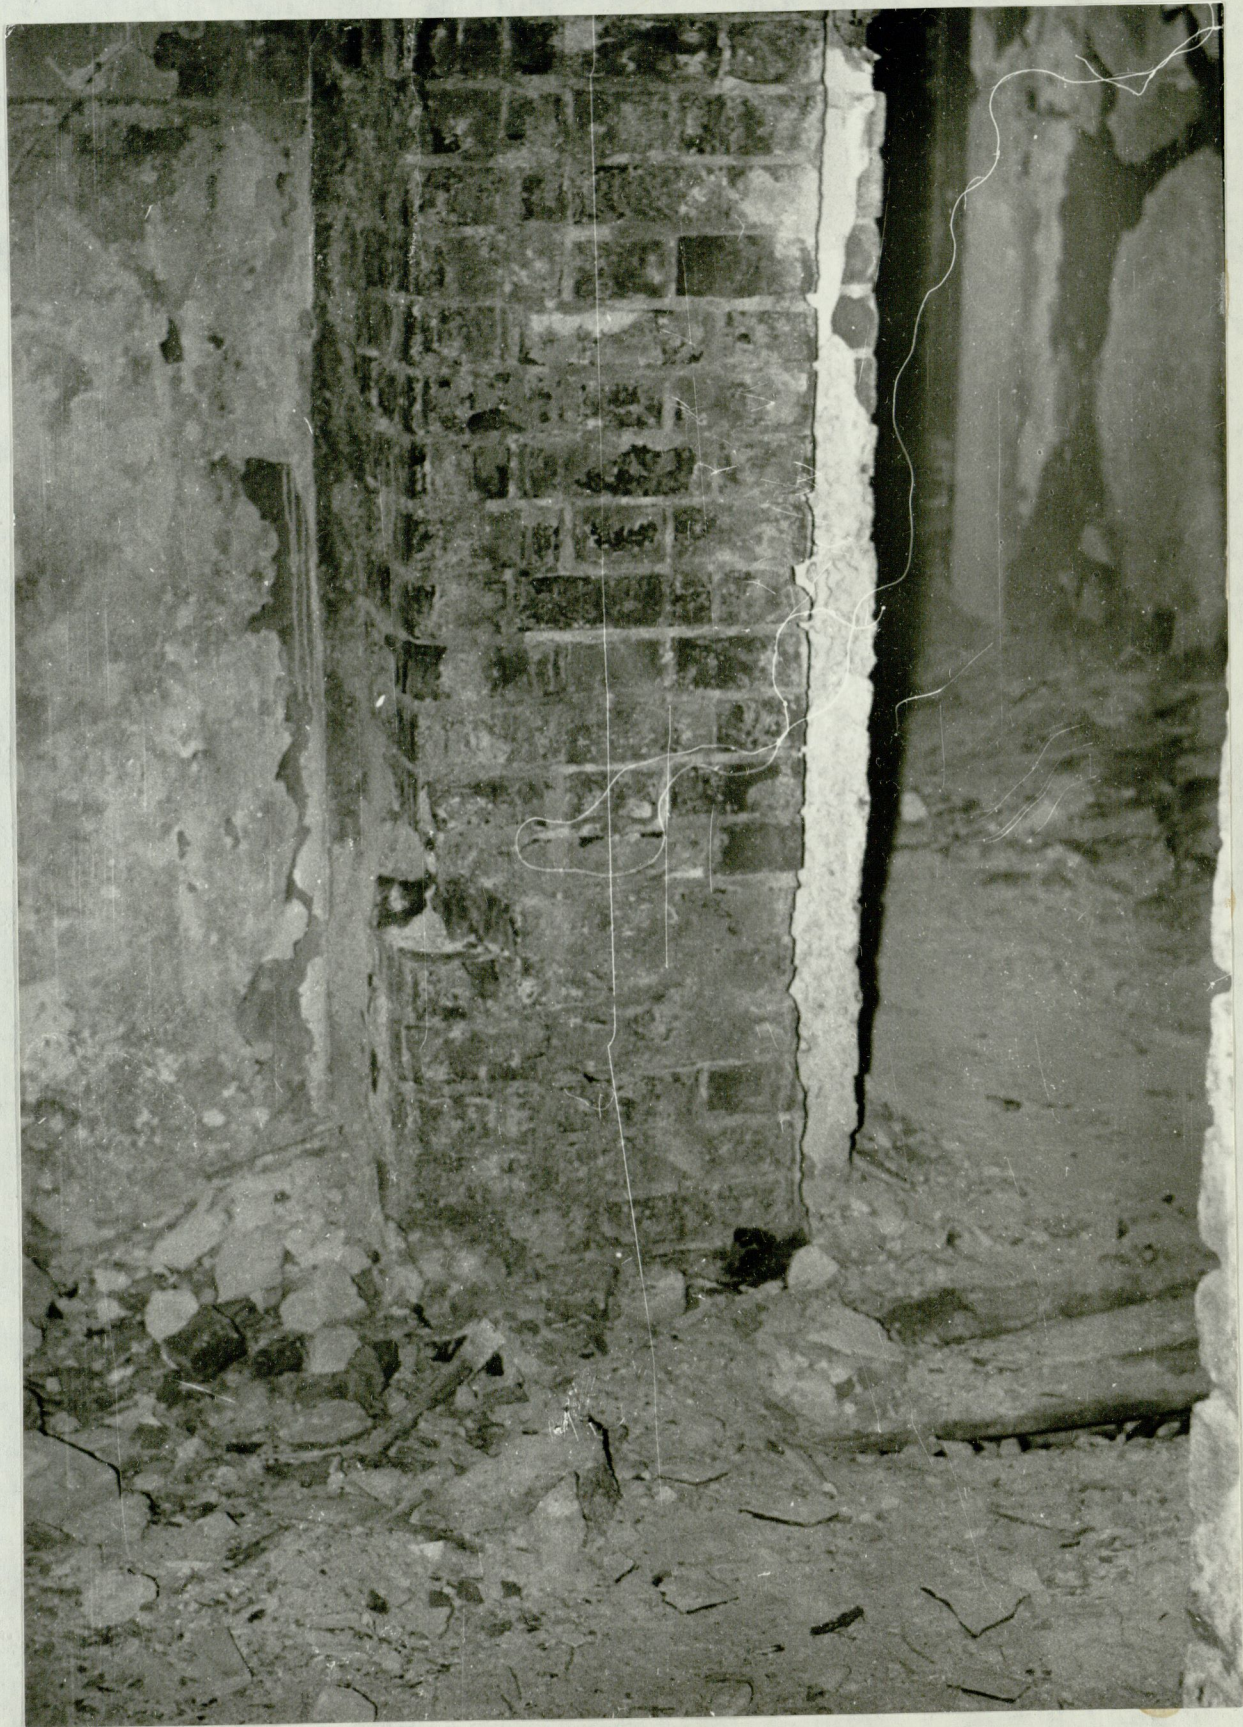
Рис.52 Выкол в нижней части стены.

Имеются незначительные дефекты, такие как откол / очевидно при взрыве / нижних участков стены оси Д у оси 6 / рис.45 и 52 /. Необходимо разобрать эти отколотые участки и переложить их на расширяющемся цементе.
