TEHNILISE SEISUKORRA AKT

endise Saue mõisa peahoone kohta.

Tallinn, august 1955.a.

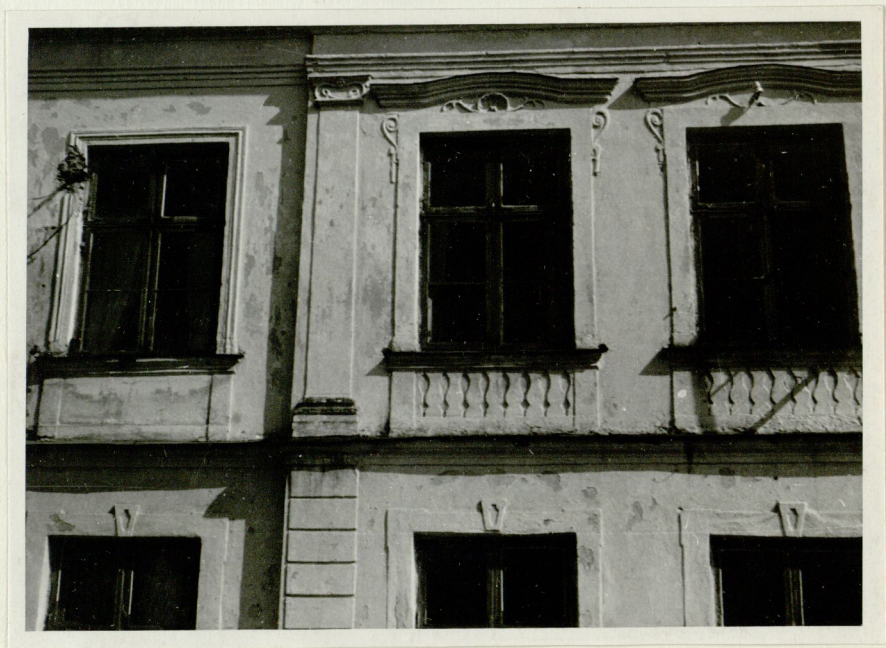
FOTO NR. 9

paremalt esimese akna kaarealune ornamentaalne mušlike hävinud (foto 9) juhtmestiku asetamisel.

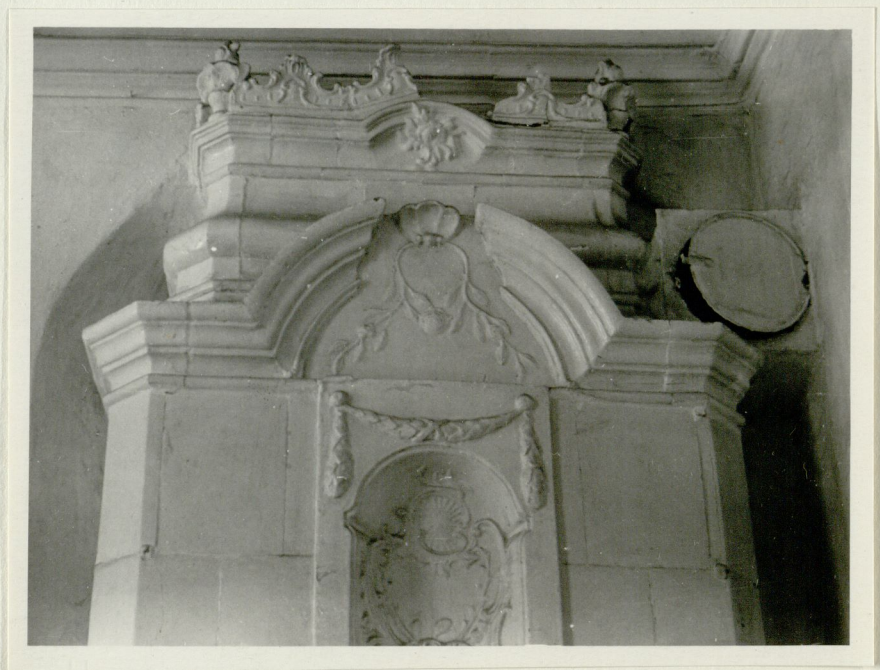
FOTO NR. 19.

Ruum 3 (foto 18) on jaotatud siniste kunstmarmortahvlitega. Tahv-
lite pinnas olevaid defekte on parandatud oskamatult. Stukkraa-
mistused kannatanud purunemiste ja paksusegulise lubjavõõba lä-
bi. Akende külgsainteile on paigutatud portree-medaljonid. Ühel
nendest esineb purunemis defekt (foto 19). Kohati pragunenud
on ustepäälsed reljeefid - suboport seinakonsolididel väikse-
maid defekte. Laedekoratsioonist on viidud läbi elektrijuhe.
Põhjaseinas puudub osa ruumi ümbritsevast madalast puitpaneel-
list. Põrand, mis kaetud puuparketi ja linoleum plaatidega on
üldiselt korras.

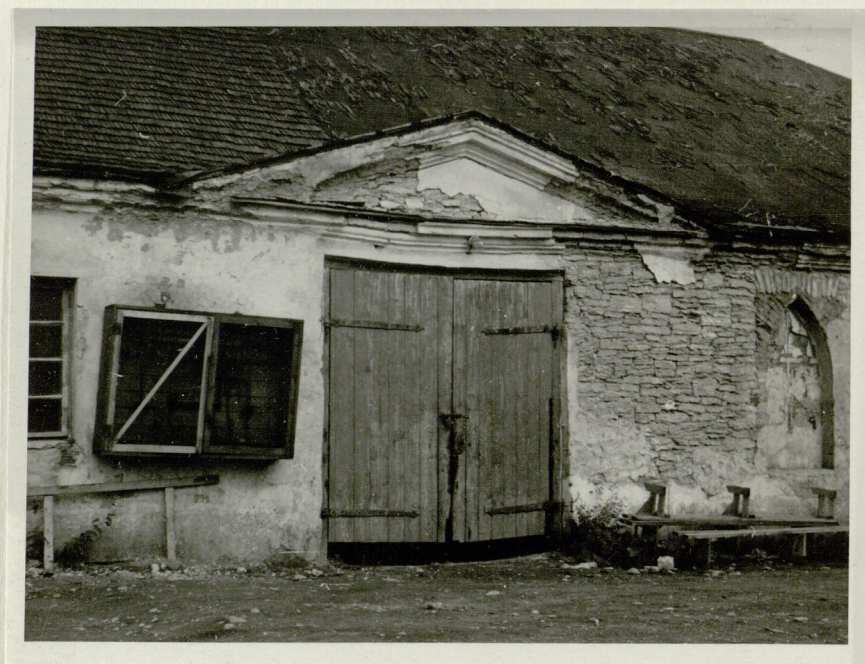
FOTO NR. 26.

Väga halvas olukorras on peahoonest paremal ja vasemal pool asetsevad suured ühekorruselised kõrvalhooned. Lappimiste näol teostatud parandustööd katuste juures jätavad väga korratu mulje. Eriti suured varisemis defektid on mõlema kõrvalhoone peasissekäigu päälisel frontoonil. Sissekäigu väravate sillused on läbi vajunud ja võivad variseda (foto 26). Hoonete kõigilt seintelt on palju krohvi mahalangenud. Suures ulatuses variseb ka karniise

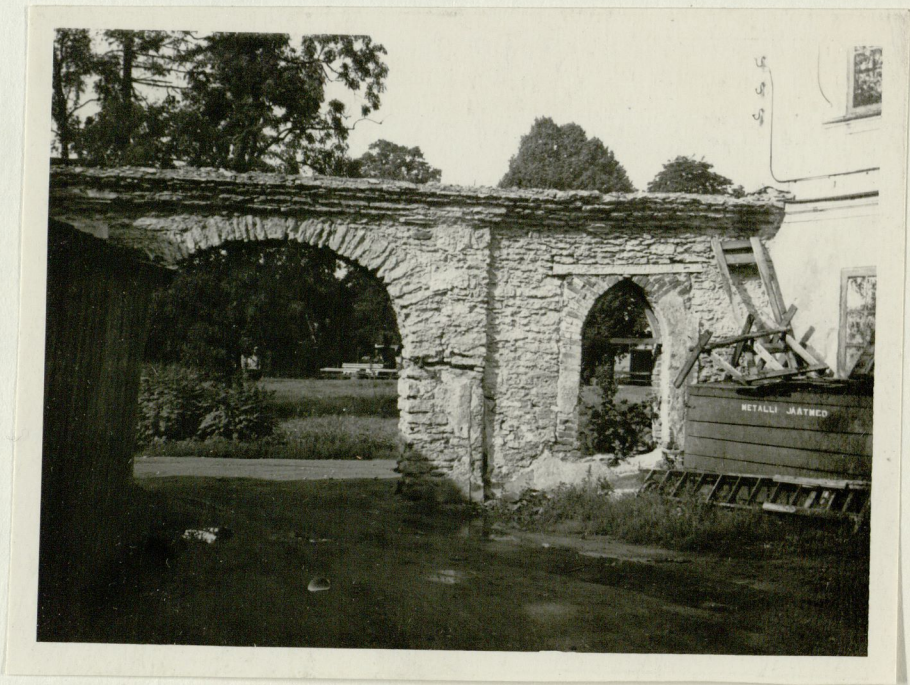
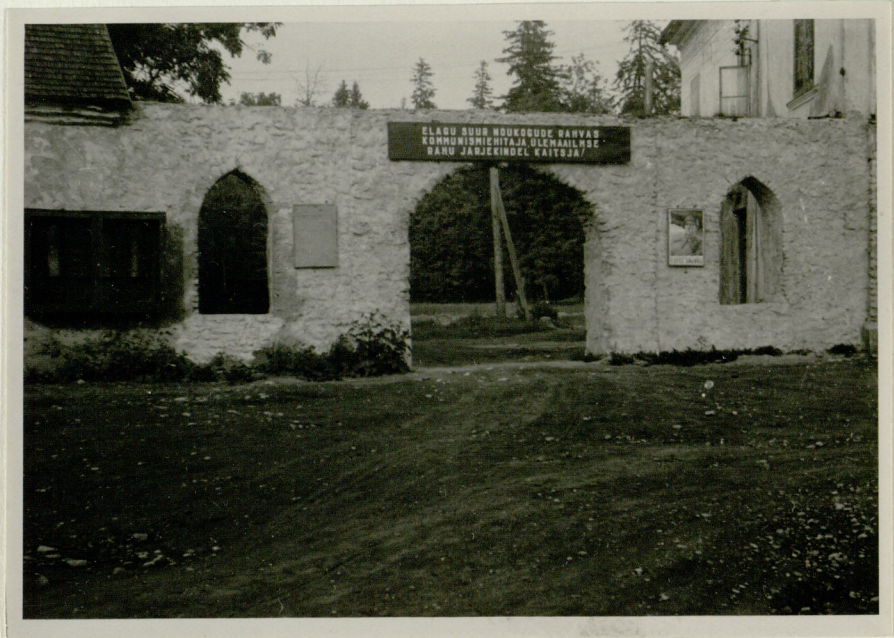
Kumbki kõrvalhoone on seotud peahoonega kõrge müüri abil, milledes kahe teravkaarelise aknaava vahel asuvad kaarväravad (foto 27). Müürid on väga halvas seisukorras. Eriti tõsist tähelepanu väärib parempoolne müür (foto 28, 29), millelt on kõik krohv varisenud. Lähikäik müürivärvast on ohtlik võimaliku varisemise tõttu. Väga paljudes kohtades on kivide grupid ja üksikud kivid lahtised ja võivad alla langeda. Kuna müürihari on ilma igasuguse kaitseta ja kindlustamata, siis varisemine sellest osast tulevikus suureneb. Müüri säilitamise või lammutamise küsimused tuleb juba lähemal ajal otsustada.

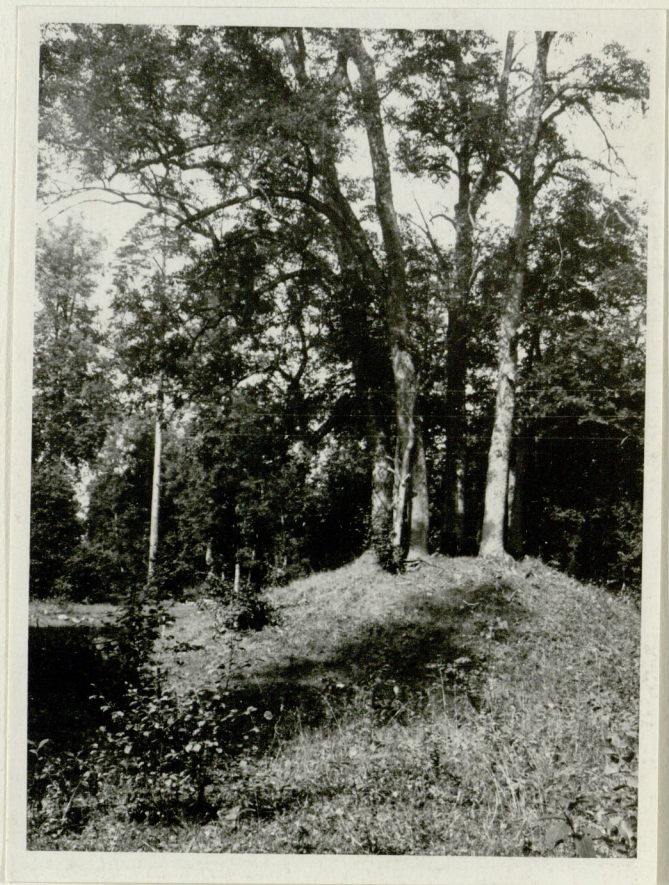
FOTO NR. 33.

Mõisa park on poolkaare kujuline ja käesoleval ajal väga metsistunud. Suures ulatuses esineb madalat läbipääsmatut põõsastikku. Pargis asetsevad vabalt mitmesuguses suuruses ja kõrguses looduslikud hauakünkad. Enamik omab kupli taolist pinnareljeefi. Ühele mõisa peahoonele lähemal asuvale on omal ajal päleleistutatud grupp lehtpuid, mis praegu põlistena jätavad väga monumentaalse mulje, viidates mingisugusele mälestuspaigale (foto 33).

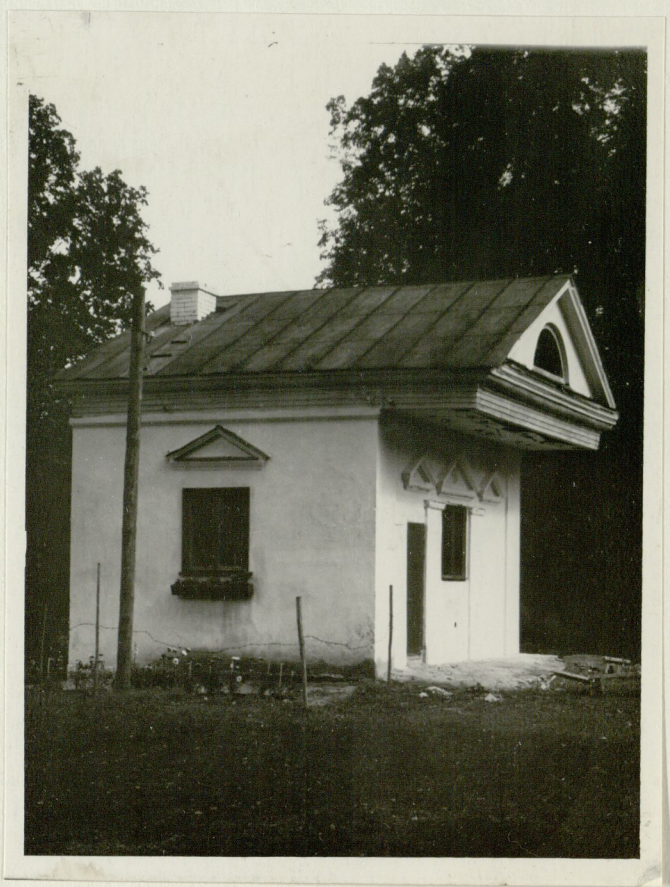
FOTO NR. 34.

Hoone taga, pargi idapoolses osas asub lagunenud olukorras väike klassitsistlik hoone. Hoone fassaadil olnud sambad on hävinenud. Leidub ka mitmesuguseid detailide- ja krohvidefekte (foto 34).
