Objekt: Tallinn, Kooli tn. 8

Tallinn, Kooli tn. 8 hoone
tehnilise seisukorra hinnang

Kooli tn. 8 tehnilise seisukorra akt

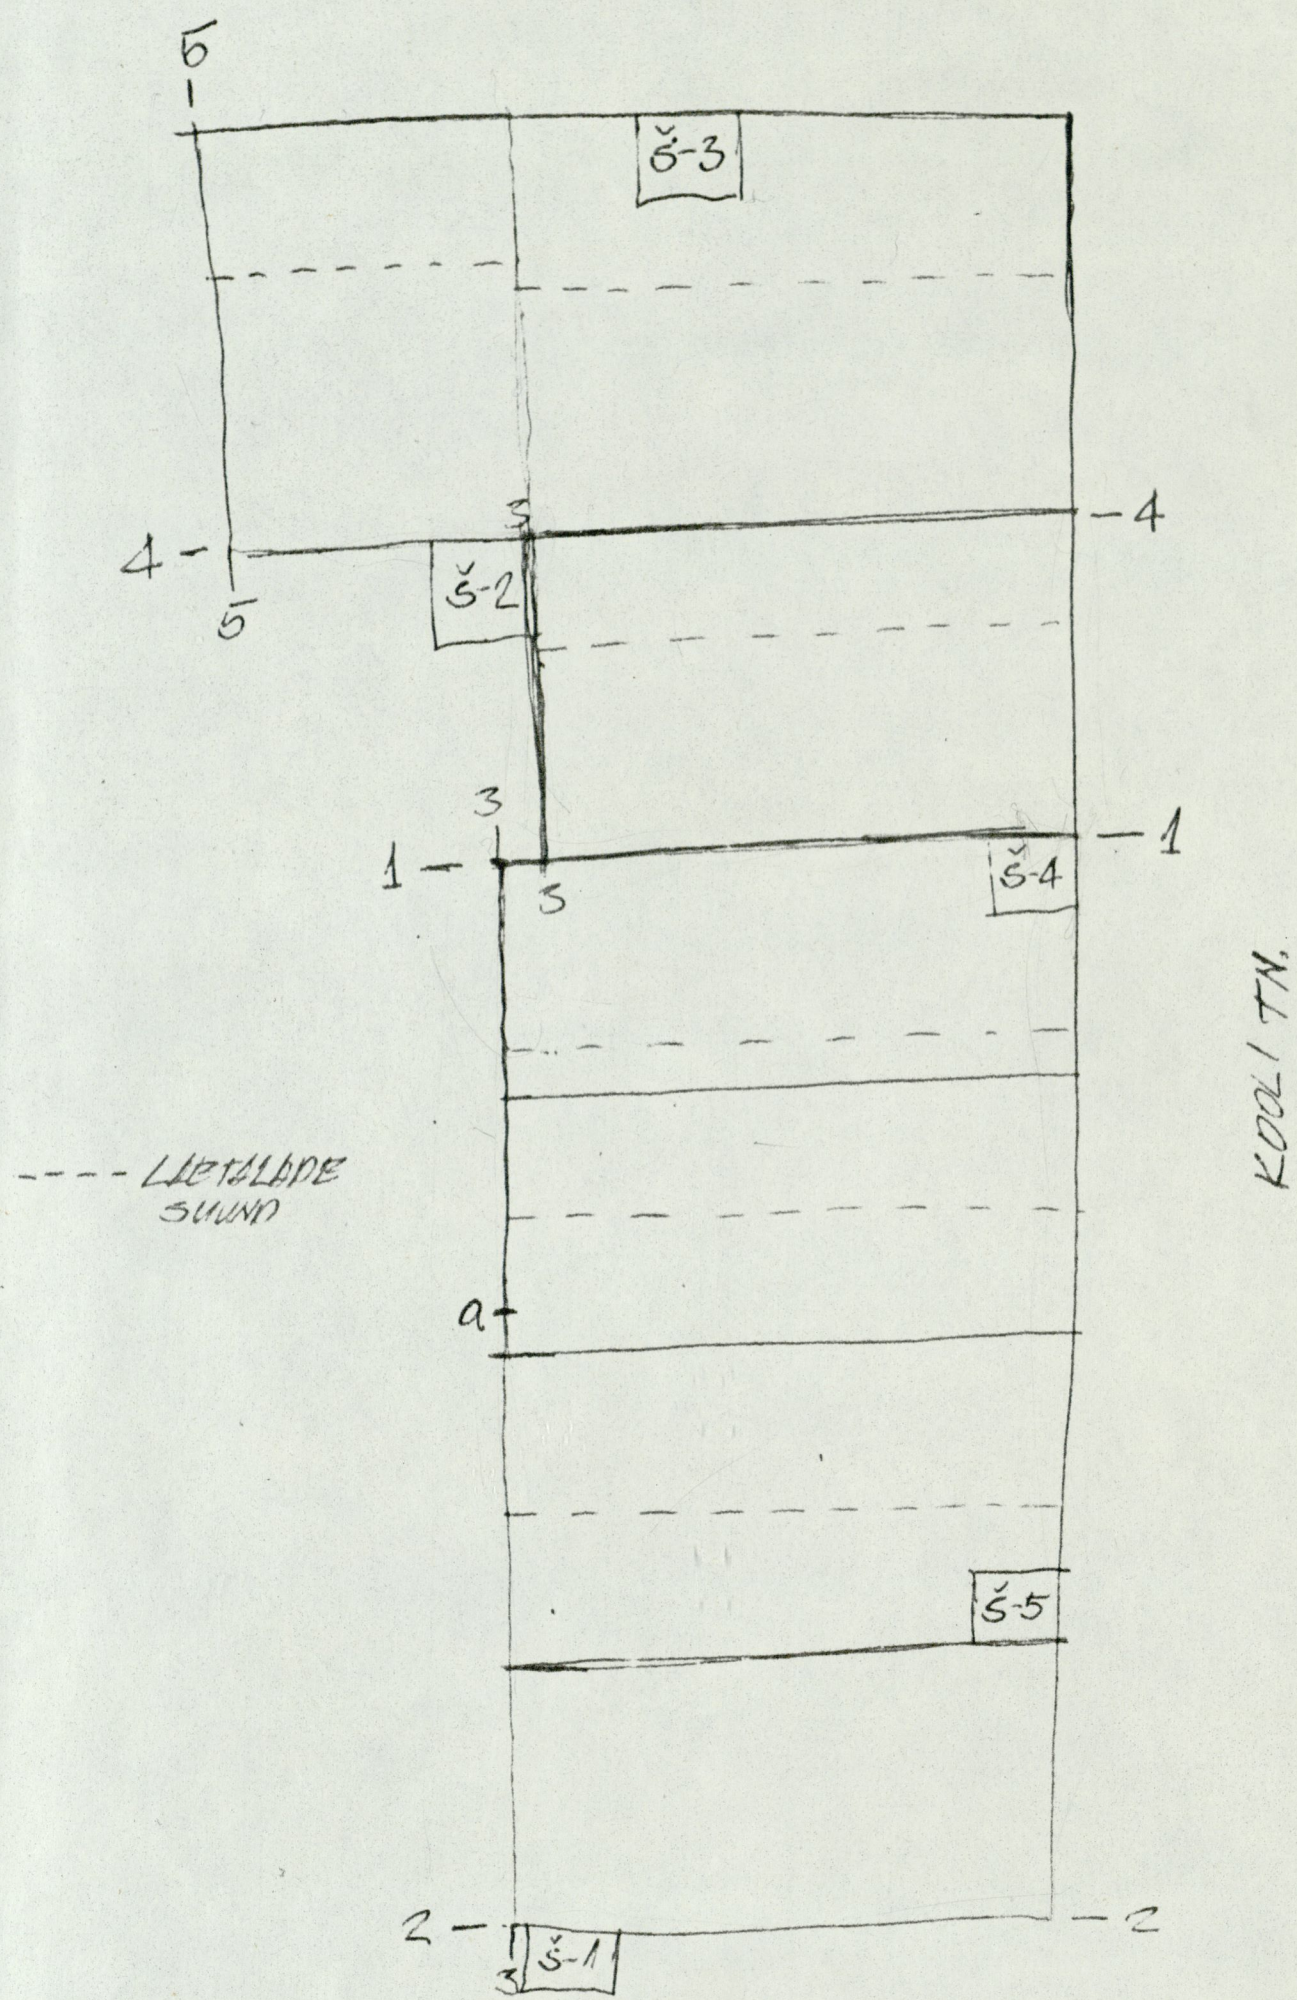
Vundamentide rajamissügavuse ja tehnilise seisukorra määramiseks on kaevatud šurfi. Šurfi Š-1 järgi on sein 2-2 all vundament rajatud kõrgusele 14.98. Vundament on rajatud täitepinnasele. Sein 3-3 on rajatud ühele varasemale müürile, mille rajamissügavus ei ole teada. Sein 4-4 all ^{ASINA} ilma vundamendi rajamiskõrgus on 15.54, mis selgub šurfist Š-2. Vundamendi all on täitepinnas. Šurfist Š-3 selgus, et platsipoolse sein alt läheb läbi üks varasem paekivist laotud müür. Sein all olev vundament on rajatud kõrgusele 14.12. Šurfis on vesi kõrgusel 14.16. Vundament on rajatud täitepinnasele. Vundament on laotud ^{KIVIST} paemüürist, lubimördil. Alumiste kivikihtide vahel on muld. Kooli tänava poolse sein all olevate vundamentide rajamissügavust on uuritud šurfidest Š-4 ja Š-5. Šurfidest Š-5 selgus, et vundamendi rajamissügavus on 13.61. Pinnas vundamendi all on liiva ja savi segune. Šurfidest Š-4 selgus, et vundamendi rajamissügavus on 14.94. Vundament on tänava pinnast vaid ~20 cm sügavamal. Vundament on laotud paekivist, lubimördil. Vundament on laotud lohakalt. Sein 1-1 all olev vundament on samuti lohakalt laotud. ^{SEINA} ~~Liiva~~ alla olid üksteise kõrvale paigaldatud ~ 13 cm läbimõõduga palgid. Palgid ^{SI} olid mädanenud. Vundamendid on rajatud täitepinnasele. Sein 1-1 ^{JA} tänavapoolset sein ~~ee-e~~ oleks tarvis alla vundeerida. Allavundeerimist vajavad keldriruumi kasutuselevõtmisel ka keldriseinad.

PÄEKIVI
LUBIMORDIL
(KORRALIKULT
LAOTUD)
