## E T T E K A N N E

isetegevuslike koristustööde kohta  
 Toolse linnusel 30. 06 - 4. 07<sup>7</sup>. 1986.a.

TOOLSE LINNUSES

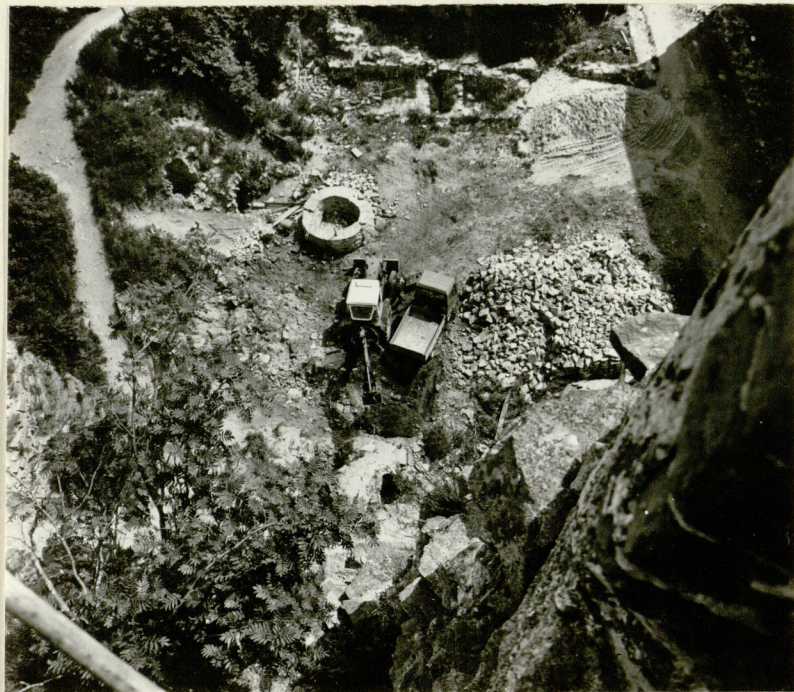
10

1. O-värvatesni W-külg ja SW-nurk.
2. Laskekambrid O-värvatorni SW-nurgas.
3. O-värvatorni O-külg ja NO-nurk.
4. Keskmise hoovi E SO-nurk.
- 5.-6. Keskmise hoovi NW-nurk.
7. Keskmise hoovi NO-nurk.
8. W-hoovi NO-osa.
9. Laskekamber ja purunenud riivpalgi tsoon W-hoovi O-seinas.
10. Haapsalu linnuse hoov 1985.a. juulis.
