Objekt: end. Padise klooster, Keila rajoonis, Kloostri k/n.

A R U A N N E

end. Padise kloostri objektil 1954-56.a.
teostatud tööd

dokumentatsioon ja ehitusalased tööd.

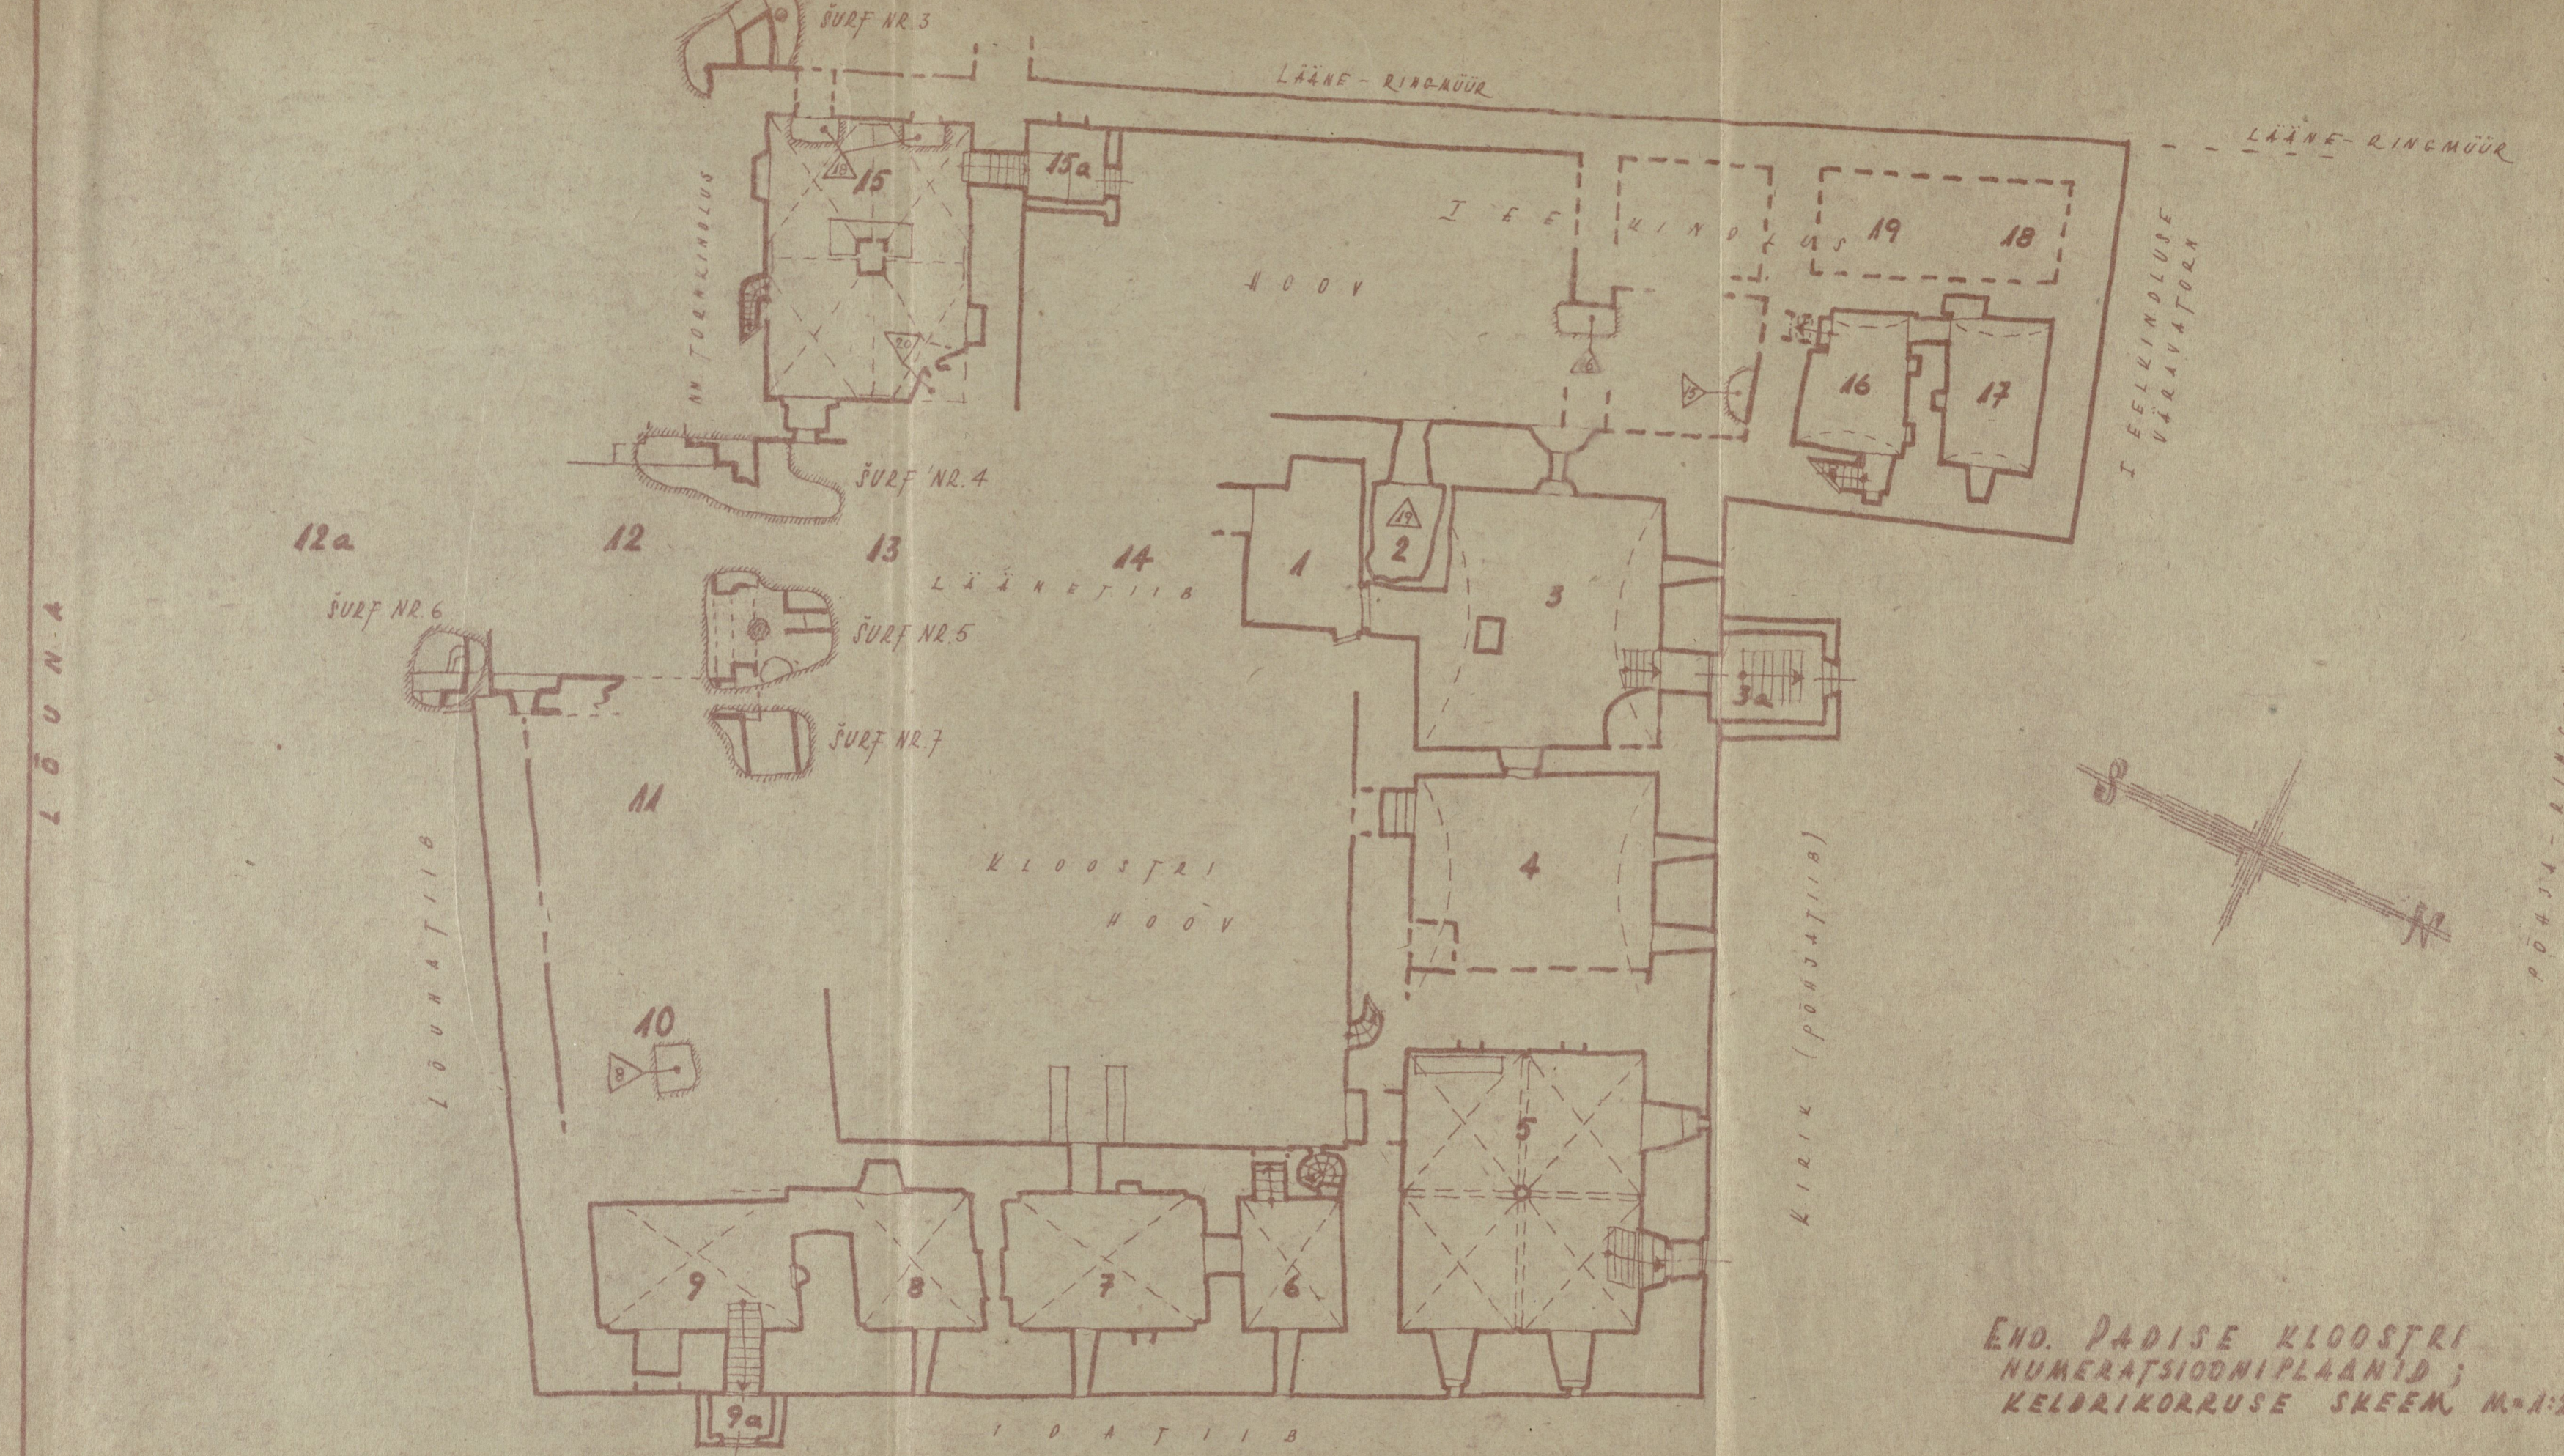
END. PADISE KLOOSTRI
 NUMERATSIOONIPLAANID;
 KELDRIKORRUSE SKEEM, M=1:200

MÄRKUS: RUUMID MÄRCITARBE NÄIT. K/5, K/12 ;

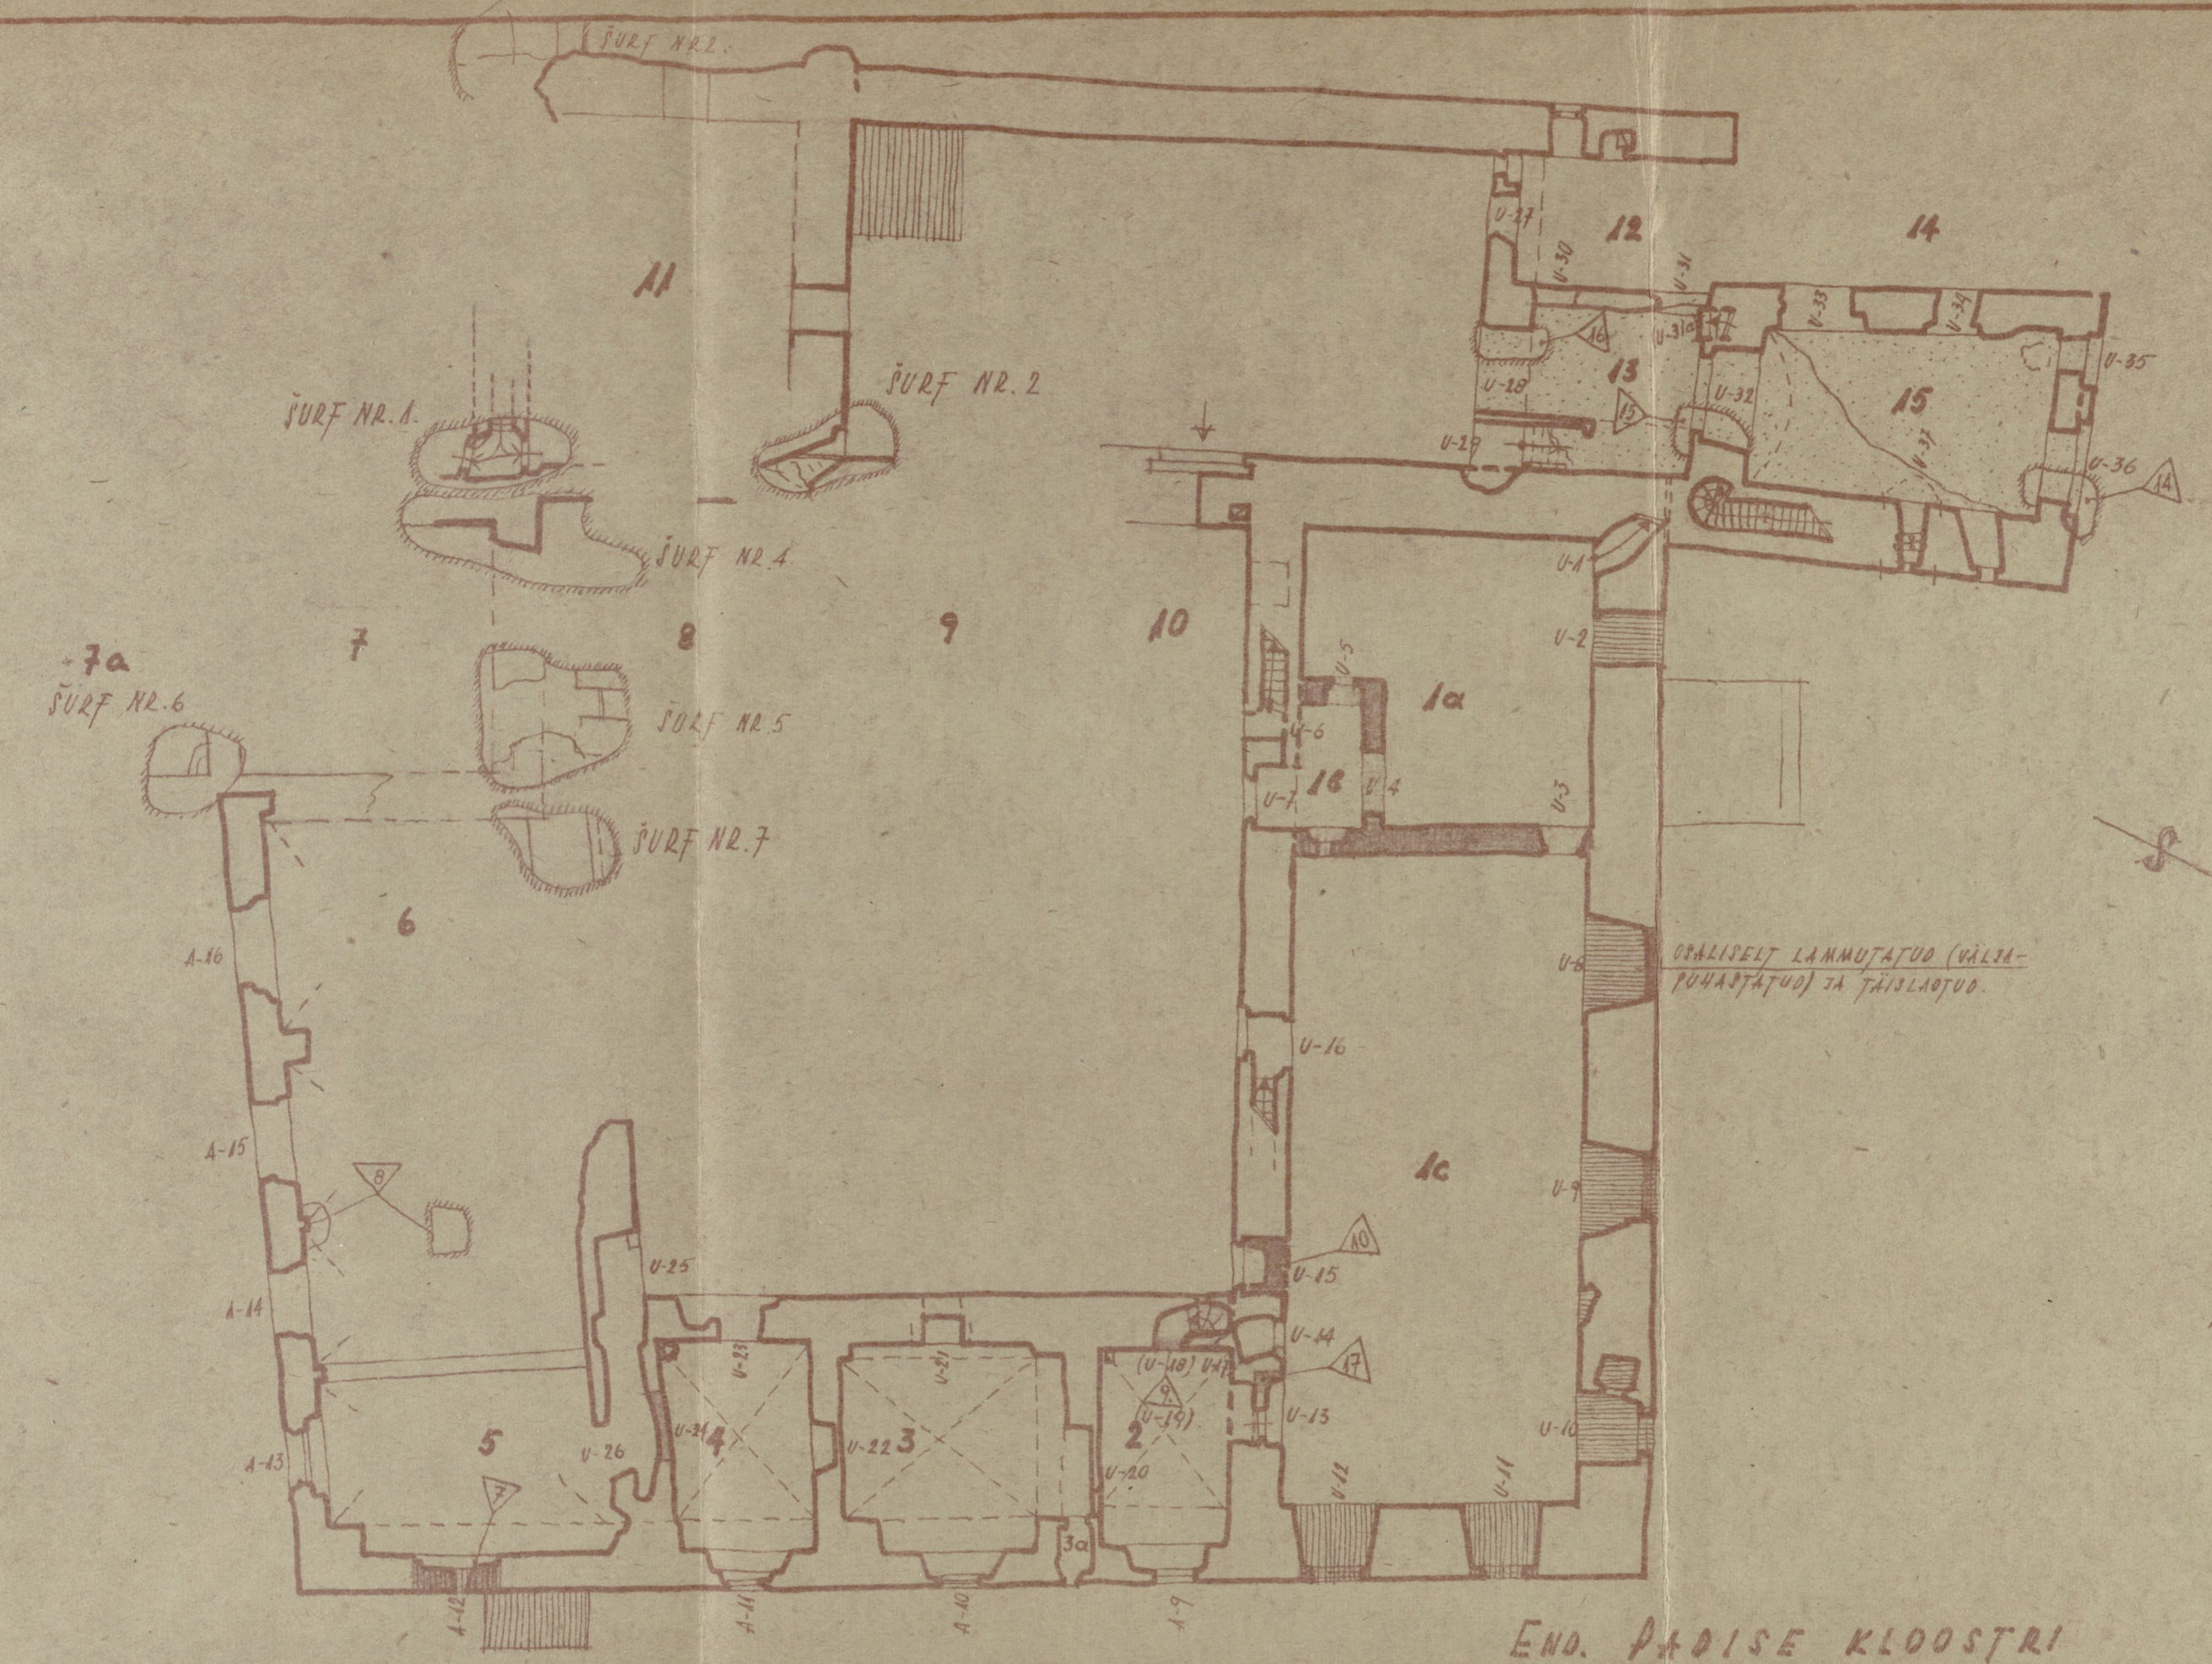
END. PADIISE KLOOSTRI
 NUMERATSIOONIPLAANID;
 I KORRUSE SKEEM M=1:200

MÄRKUS: RUUMID MÄRGIKORDE NÄI. I/2, I/11.

Restaureerimistööd kloostri idatiivas olid väga väikese mahulised ja kandsid 1956.aastal vaid ettevalmistavat iseloomu. Nii avati uurimise otstarbel kloostri idatiiva ruumi nr. I/2 lääneseinas kinnimüüritud ukseava U-18 (vt. sondaaž nr. 9), mille tulemusel avati endine trepikäik keldrikorrusele (keldrikorruse ruumis nr. K/6 paiknev vastav uks U-5 jäeti siiski veel avamata), et tõkestada atmosfäri vee valgumist keldrisse läbi trepikäigu aknaava, mis paikneb parasjasti kultuuripinnase tõttu

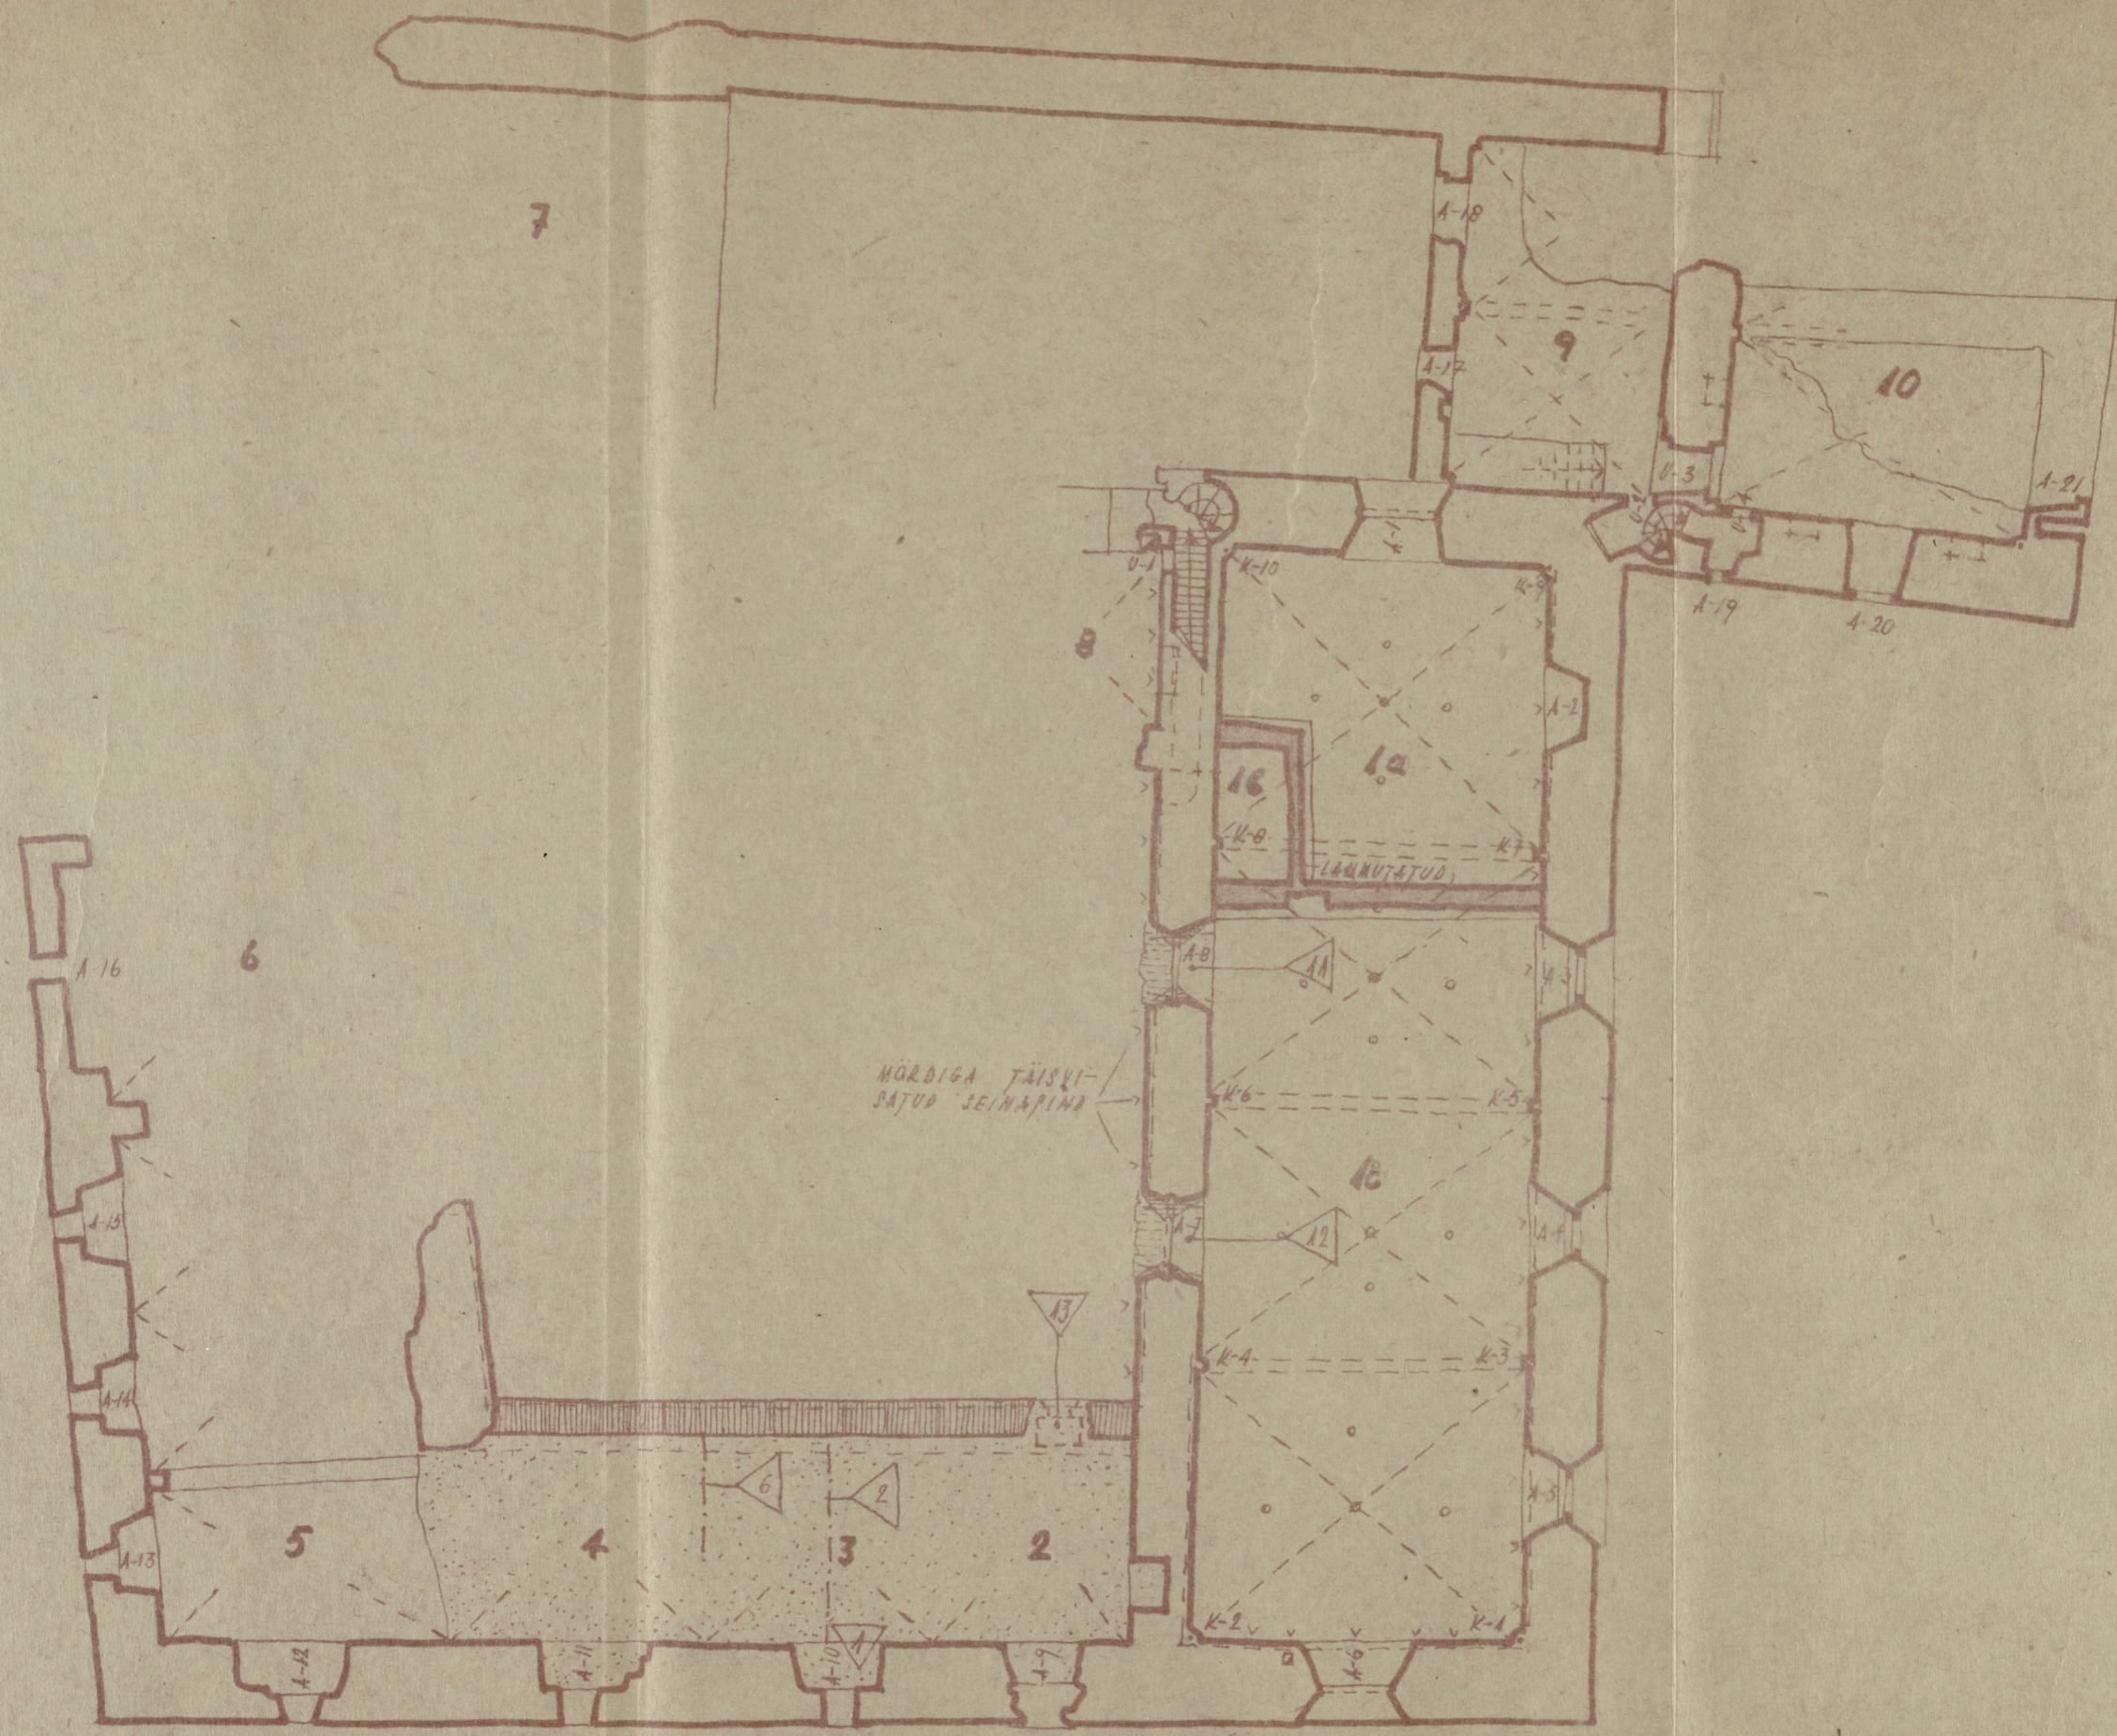
MÕRDIGA TÄISKI-
SATUD SEINARINN

LAMMUTATUD

END. PÄDISE KLOOSTRI
NUMERATSIOONIPLAANID;
II KORRUSE SKHEM M=1:200

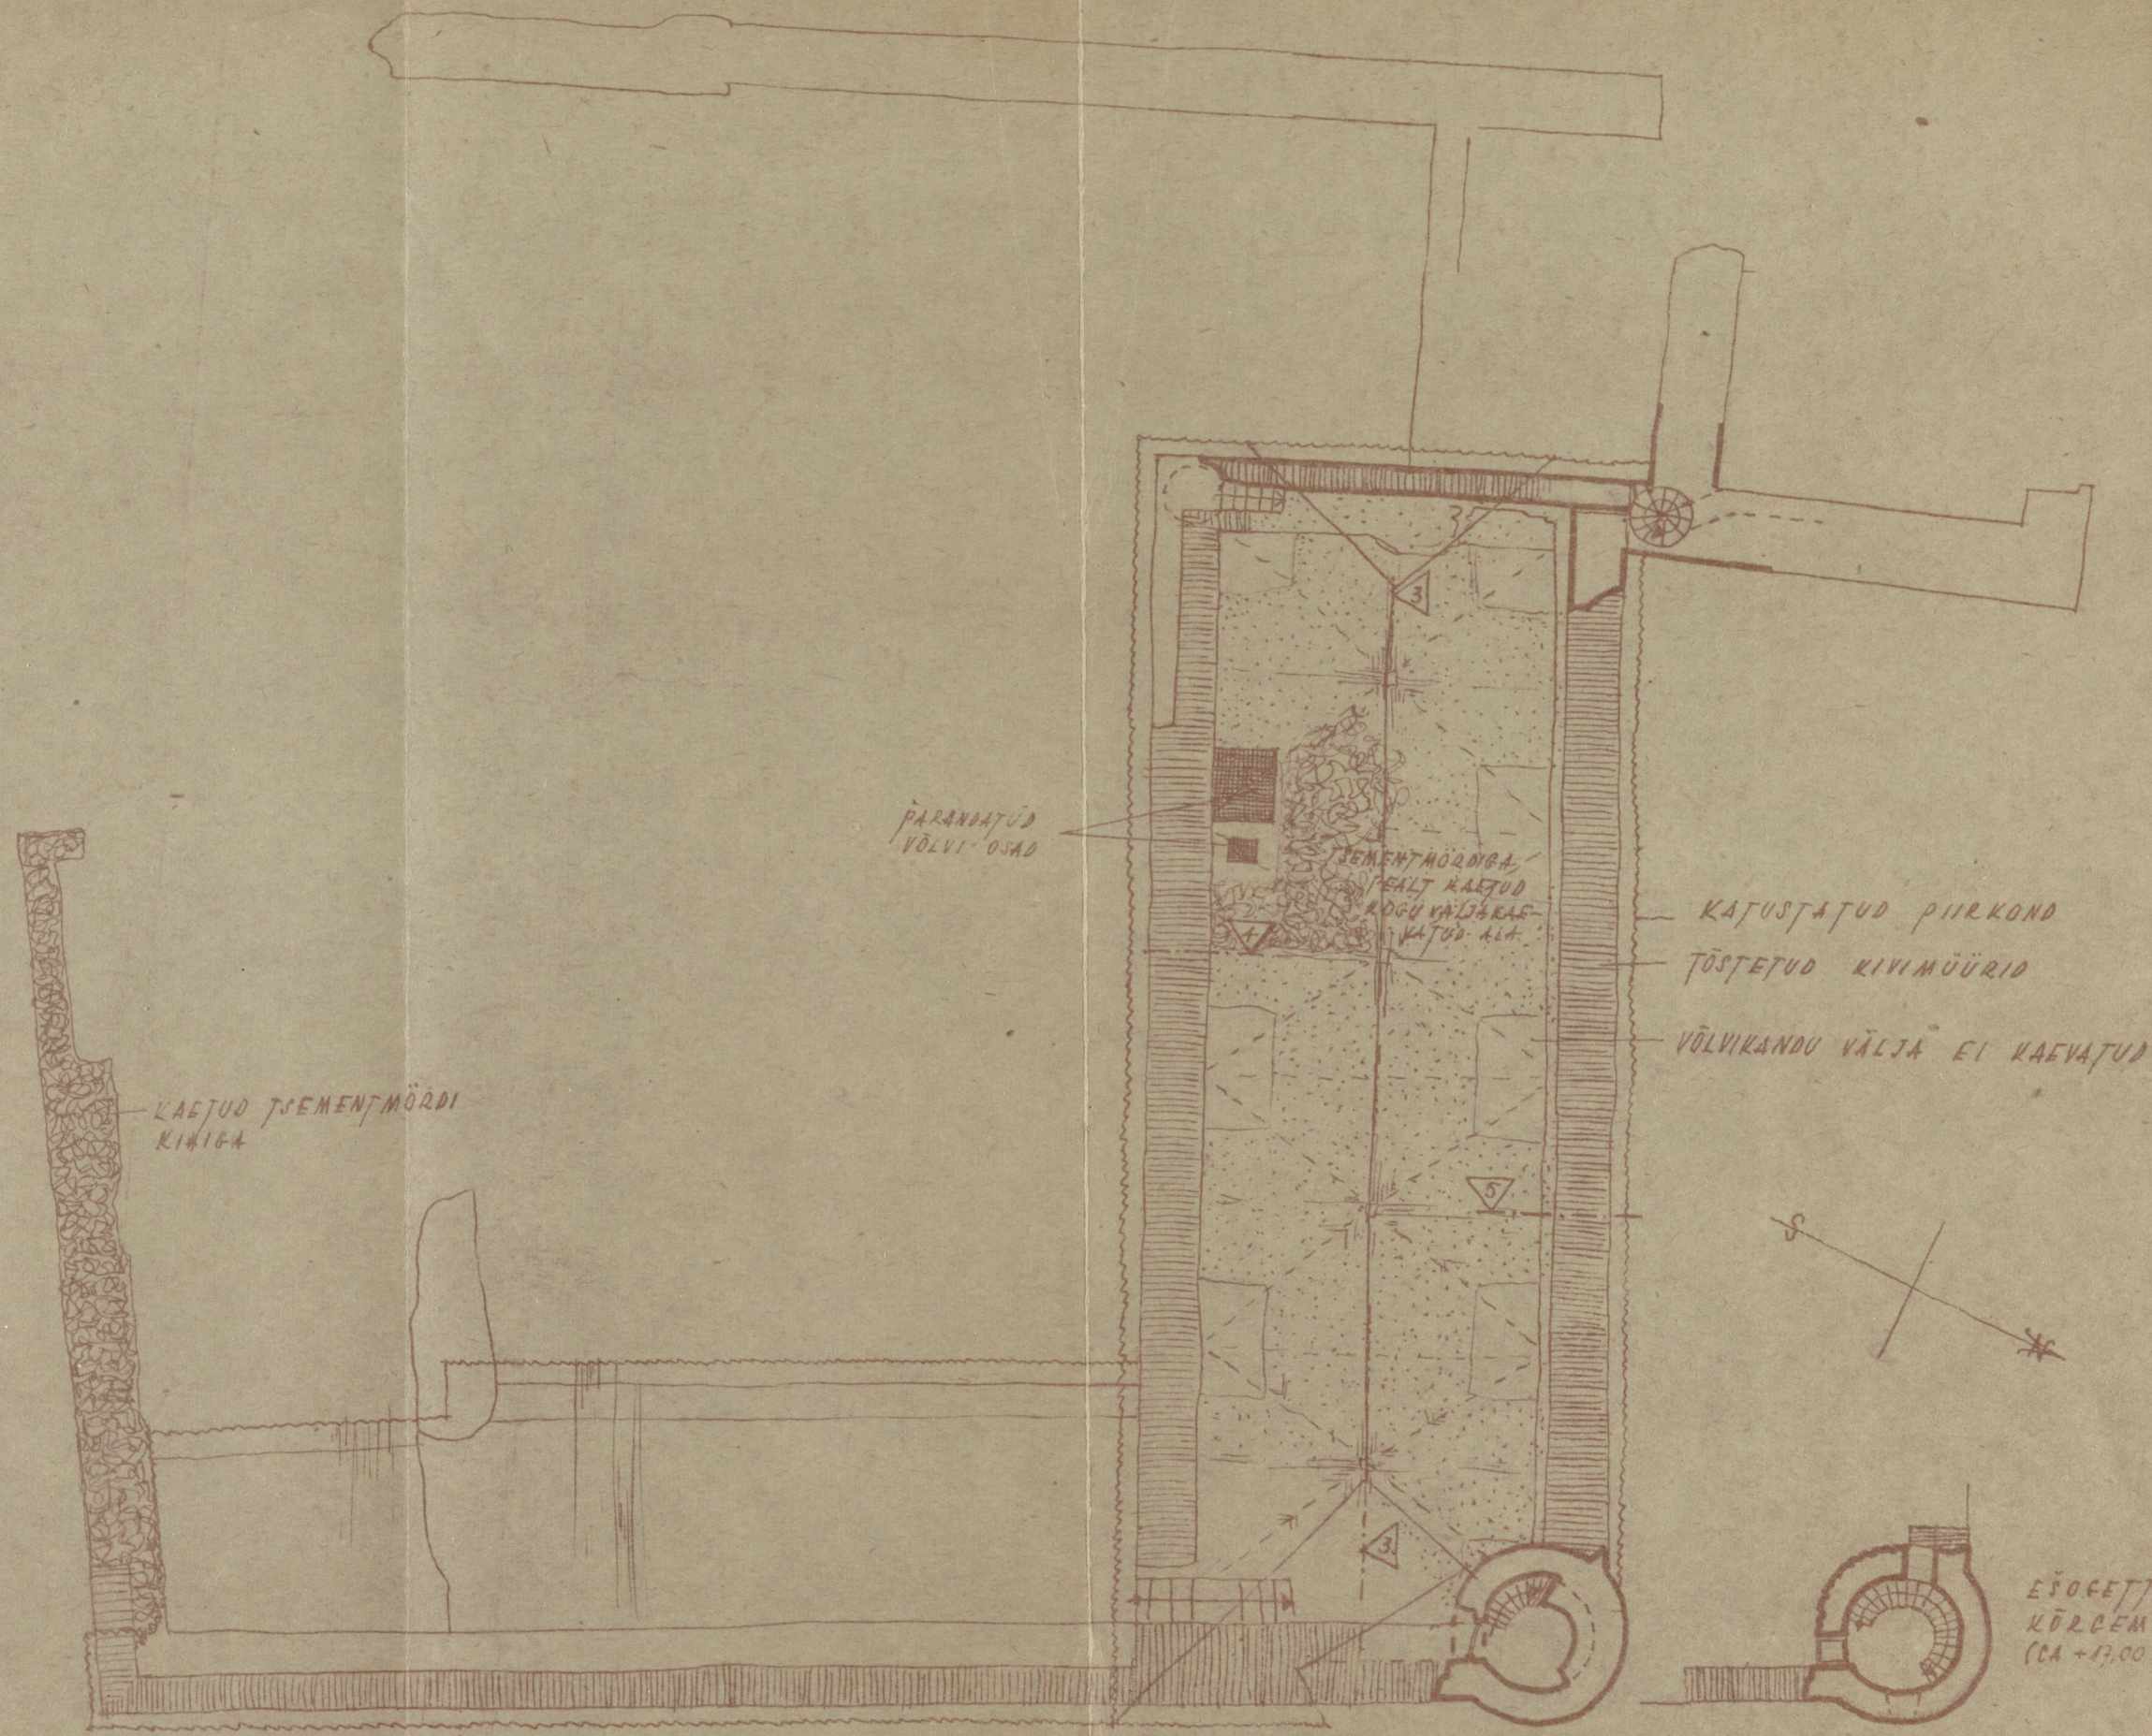
KÄETUD TSEMENTMÖRDI KIVIKA

PÄRANATUD VÕLVI OSAD
