OBJEKT: K A I N A K I R I K

K A I N A K I R I K U K O N S E R V E E R I -
M I S E - R E K O N S T R U E E R I M I S E
E S K I I S P R O J E K T .

Tallinn. 1972.

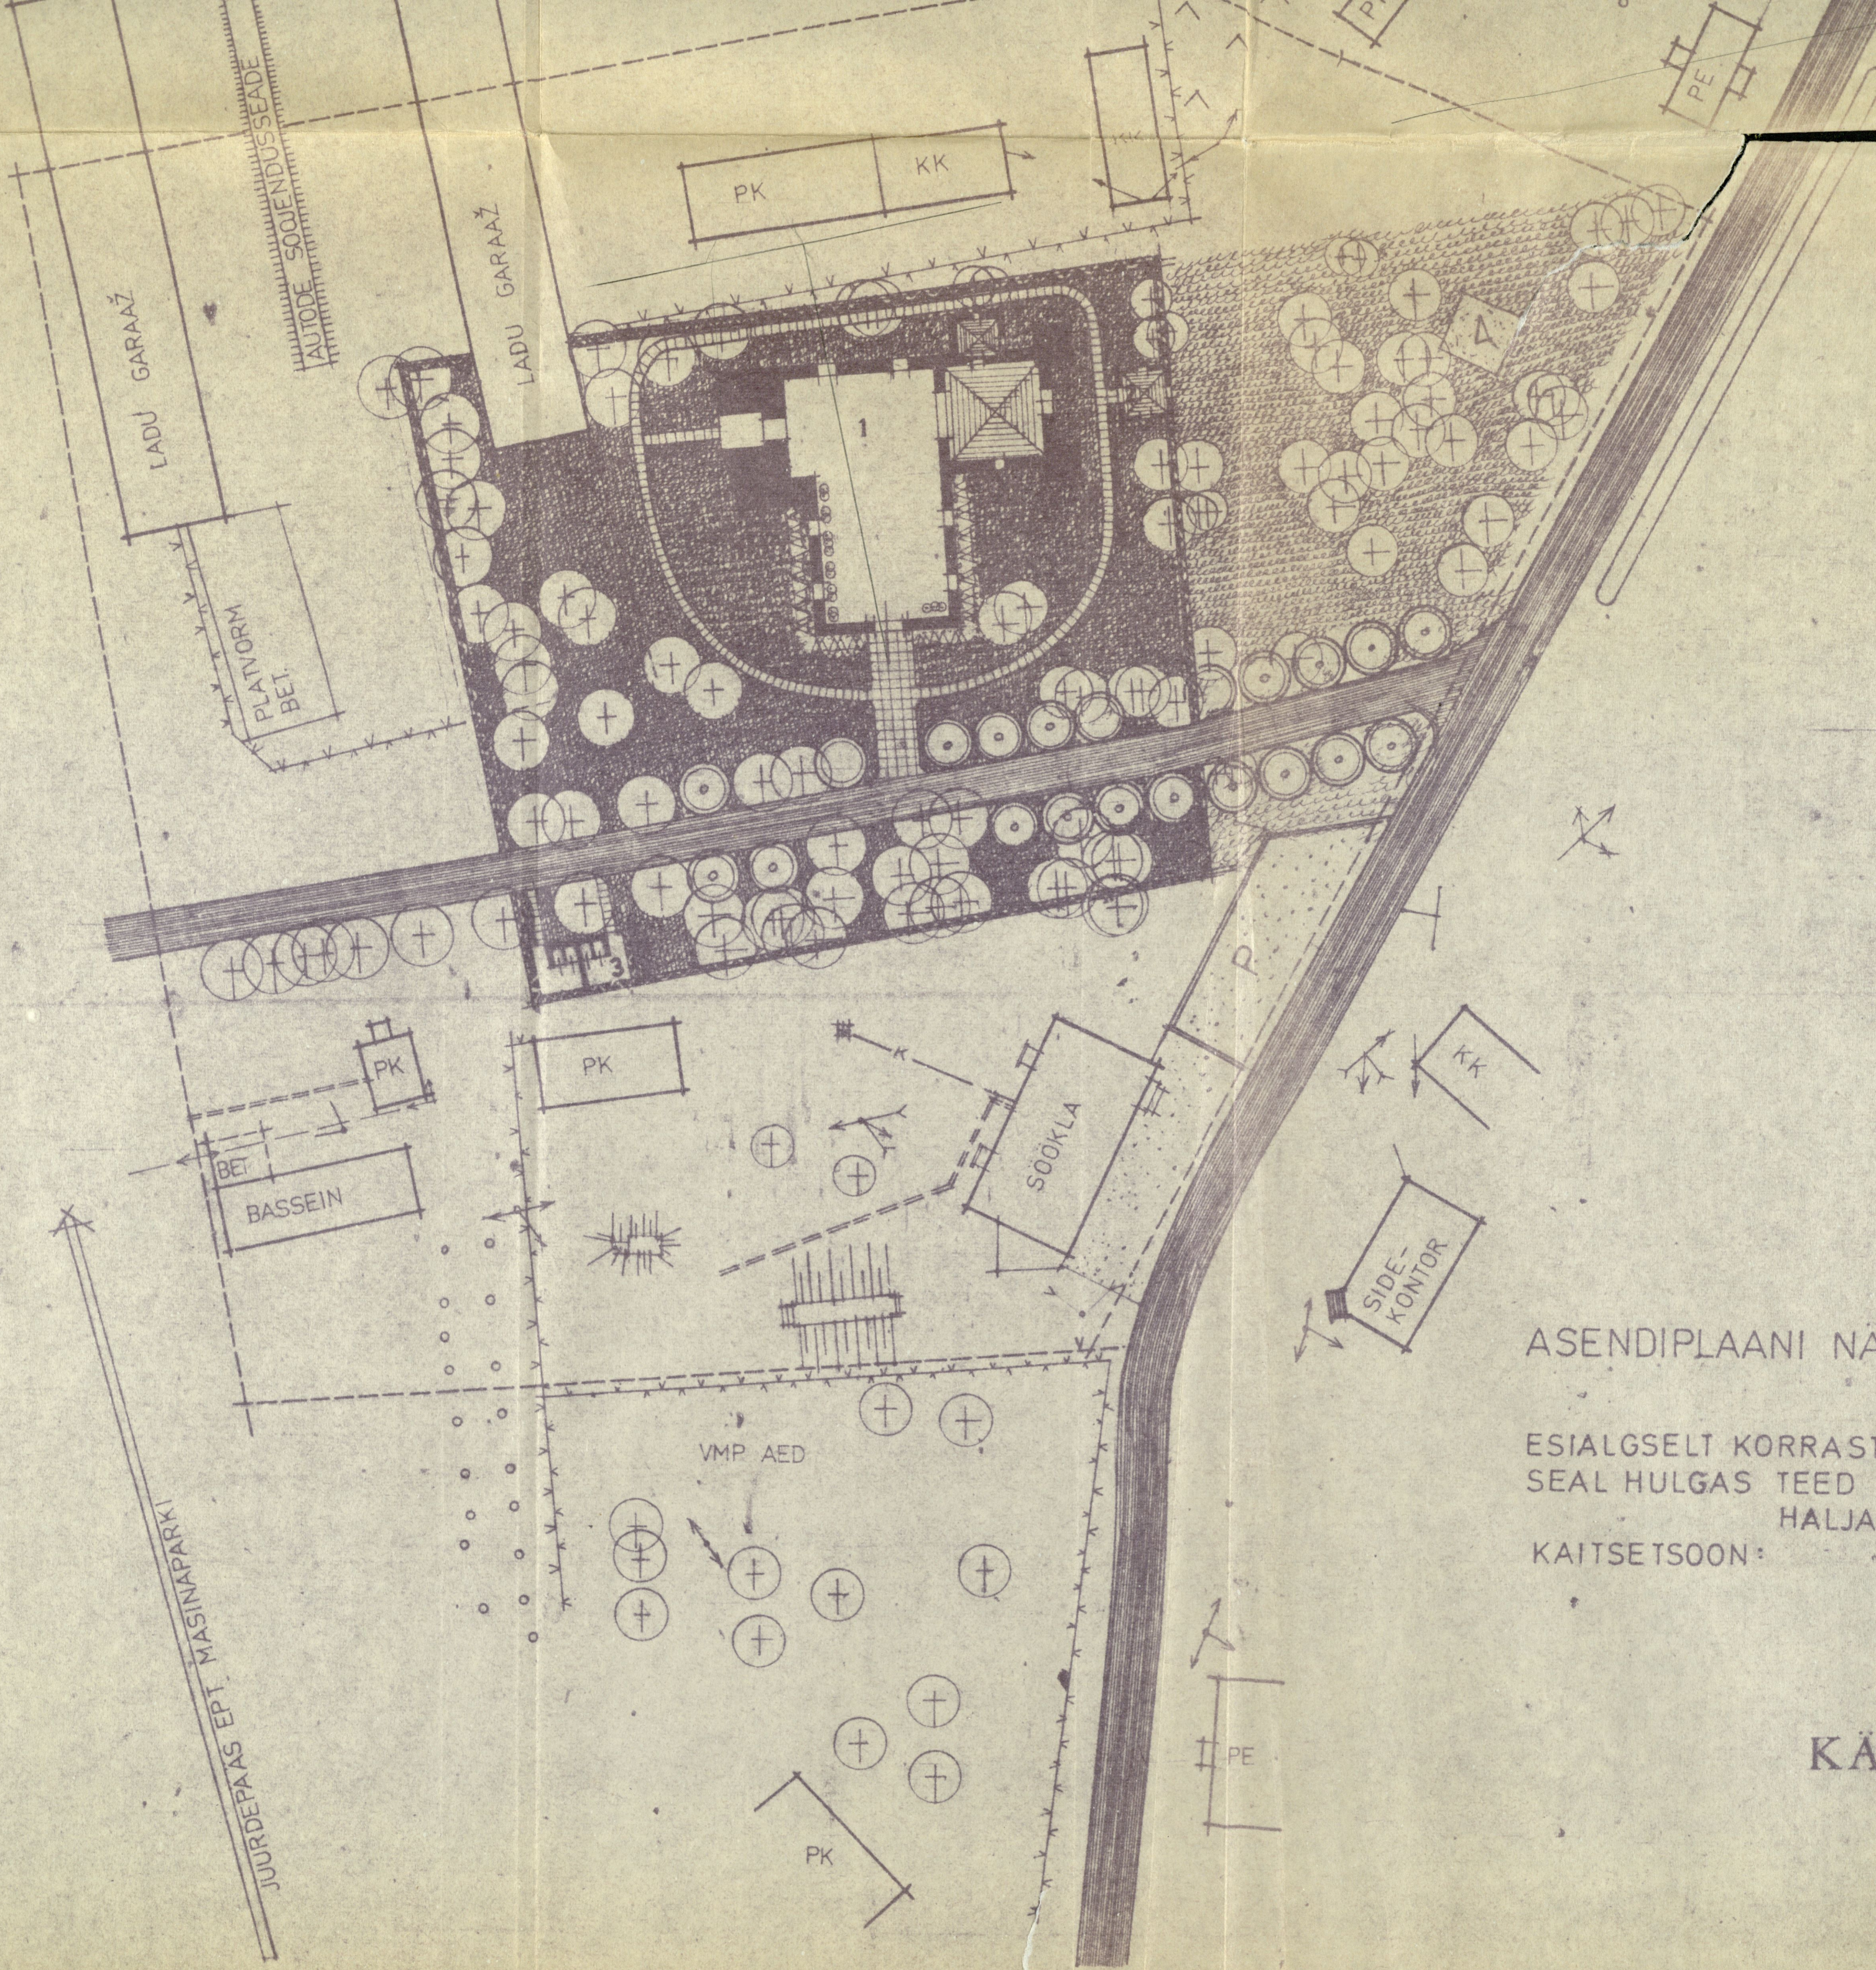
KAINA KIRIK

ASENDIPLAANI NÄITAJAD:

ESIALGSELT KORRASTATAV MAAALA:	0,9 HA
SEAL HULGAS TEED JA PLATSID:	0,2 HA
HALJASTATAV ALA:	0,6 HA
KAITSETSOON:	2,1 HA

| 1. Asendiplaan M 1:500 | Leht 1 |
