T. Veisserik.

Viitna kõrtsi restaureerimistööde  
aruanne.

1978.a.

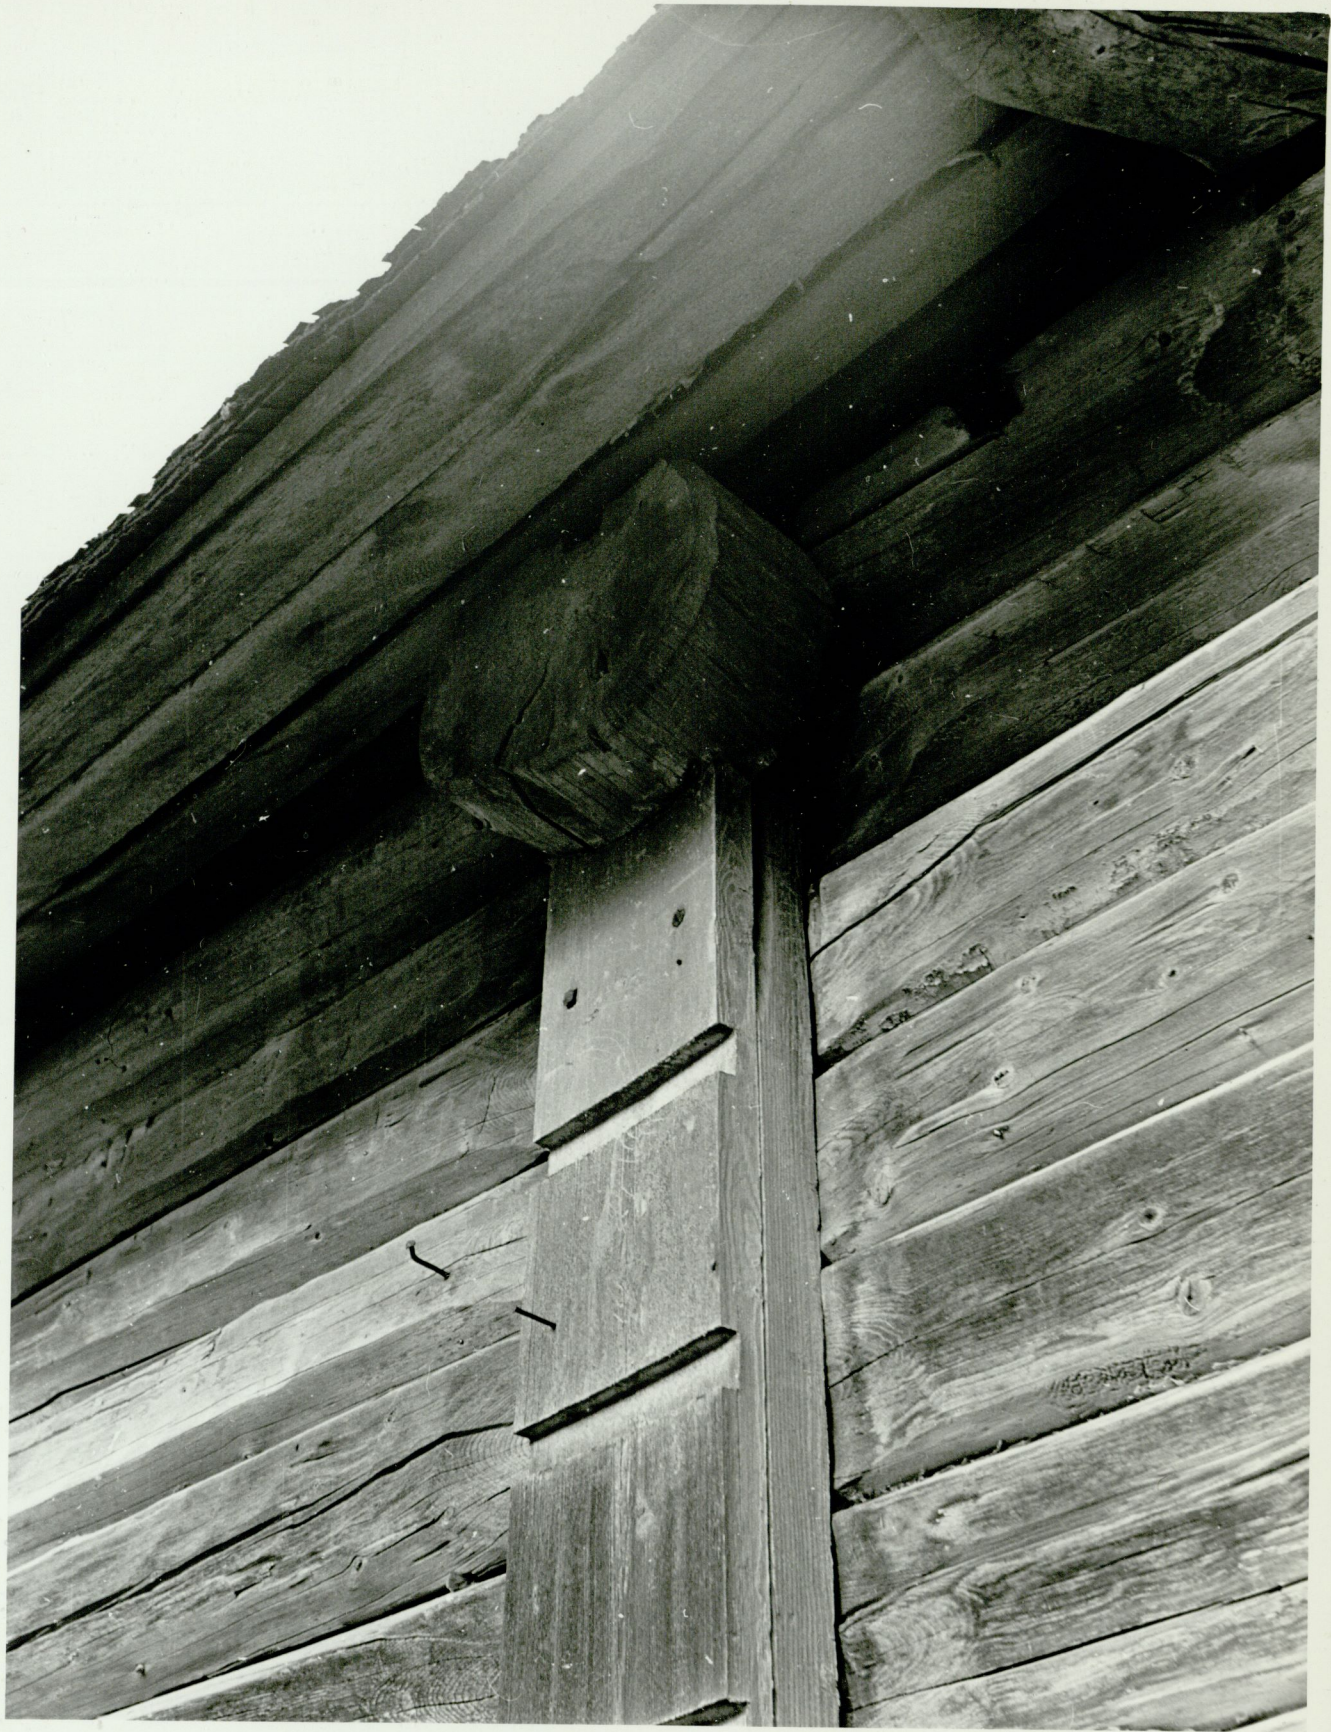
5

5. Talliseina tenderposti rusteeritud katte-  
laud, talaots. Foto 1972.a. VRV, N-17776/2
6. Tenderpost põhjaseinas.  
Foto 1972.a., VRV, N-17777/2
7. Tenderposti ja väravapiida liitekoht esi-  
fassaadi lääneküljel. Fragment poolsambast,  
kapiteel. Foto 1972.a. VRV, N-17776/1

Rusteeritud kattelaud a. 1825 valmistati algsete eeskujul uued. Seejuures katsid ehitajad rusteeritud laudadega ka tagafassaadi tenderpostid, mis varem olid ilma kattelaudadeta. Tagafassaadi sellist ilustamist restaureerimisel ei saa õigeks pidada.

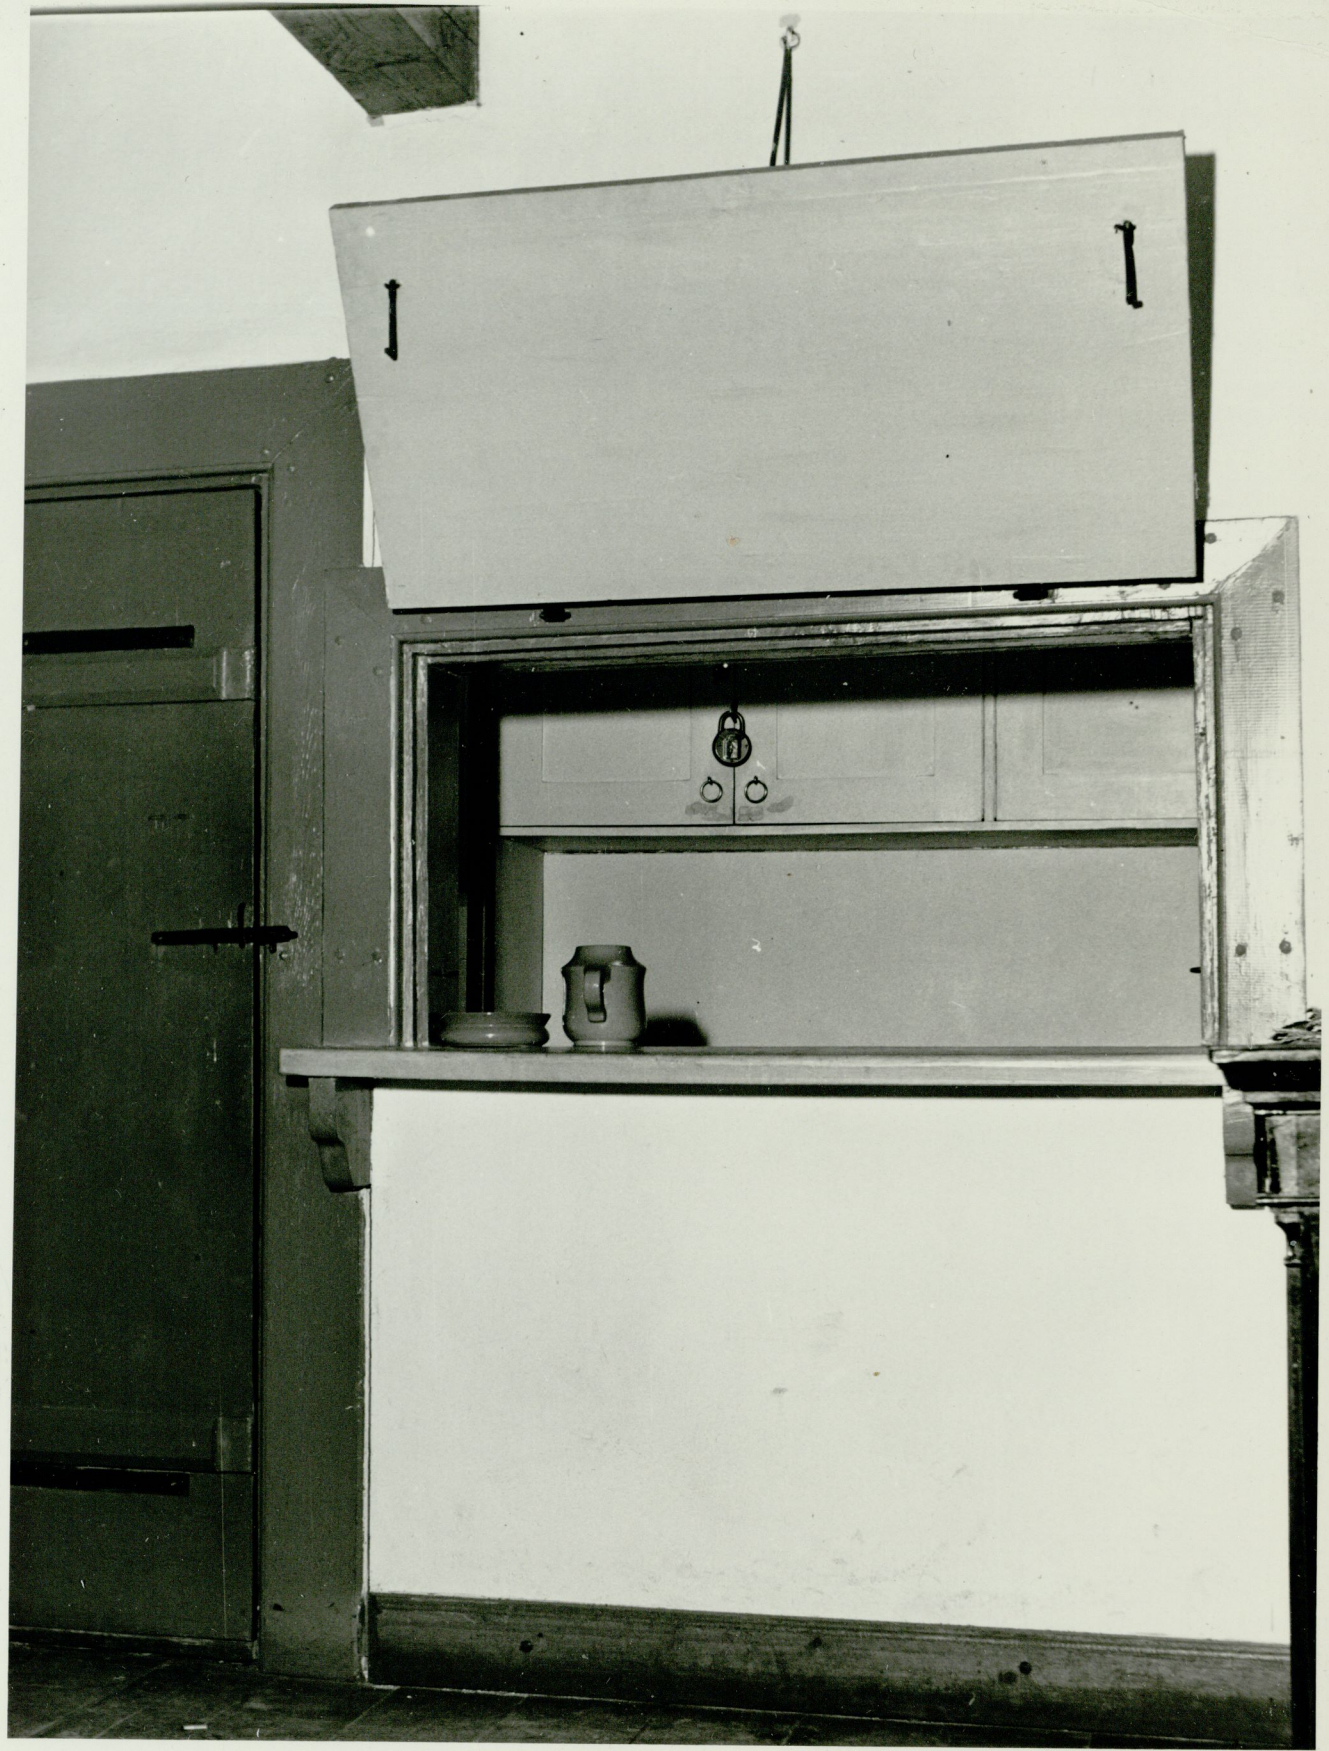
96

96. Letiluuk suures kõrtsitoas.  
Foto 1978.a. VRV, N-18199/2
97. Vaade suurest kõrtsitoast saksakambrisse.  
Foto 1978.a. VRV, N-18211/2
98. Vaade põhjapoolsest saksakambrist lõuna-  
poolsesse saksakambrisse.  
Foto 1978.a. VRV, N-18211/1

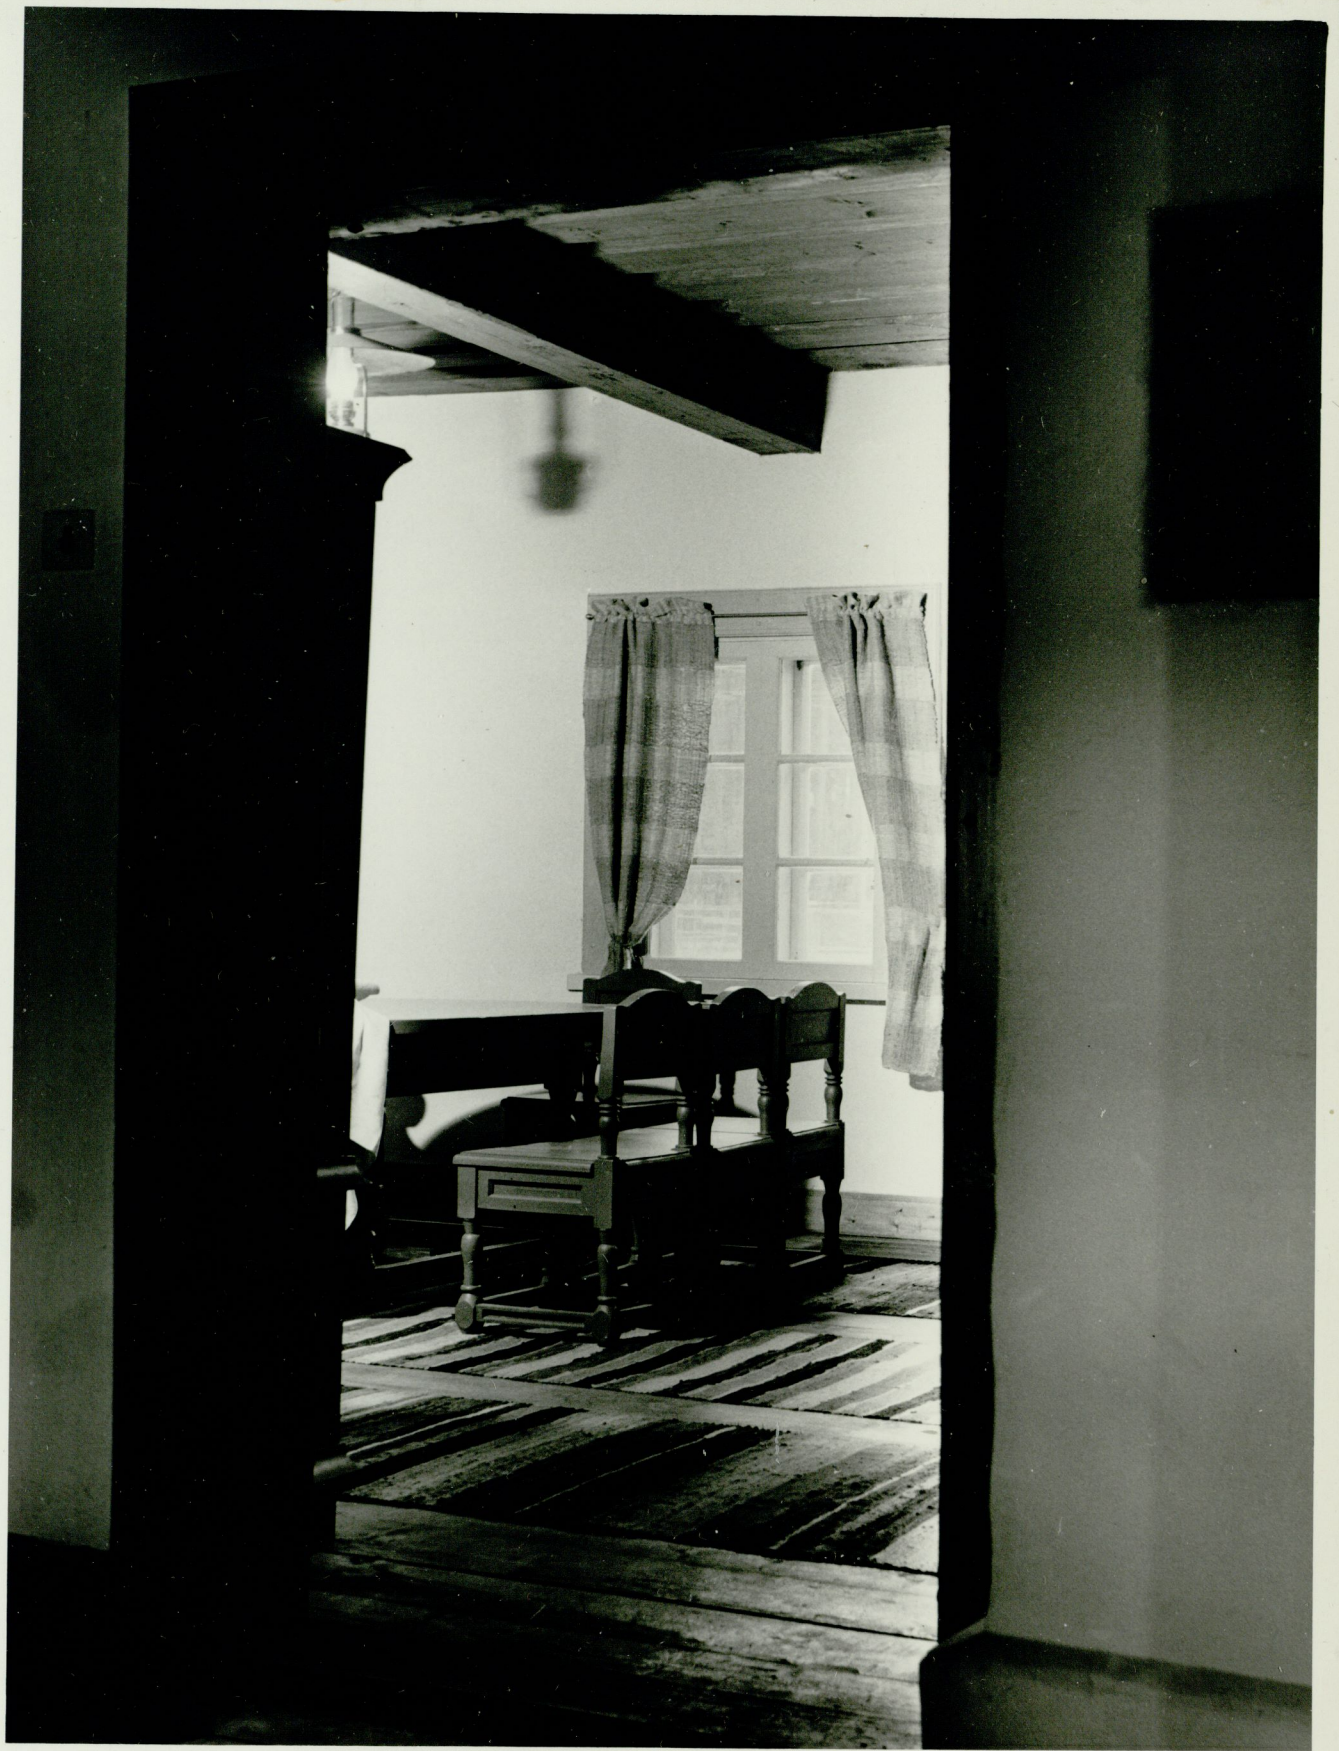
99

99. Vaade lõunapoolsest saksakambrist põhja-  
poolsesse saksakambrisse.  
Foto 1978.a. VRV, N-18212/2
100. Vaade lõunapoolsest saksakambrist suurde  
kõrtsituppa. Foto 1978.a. VRV, N-18203/3

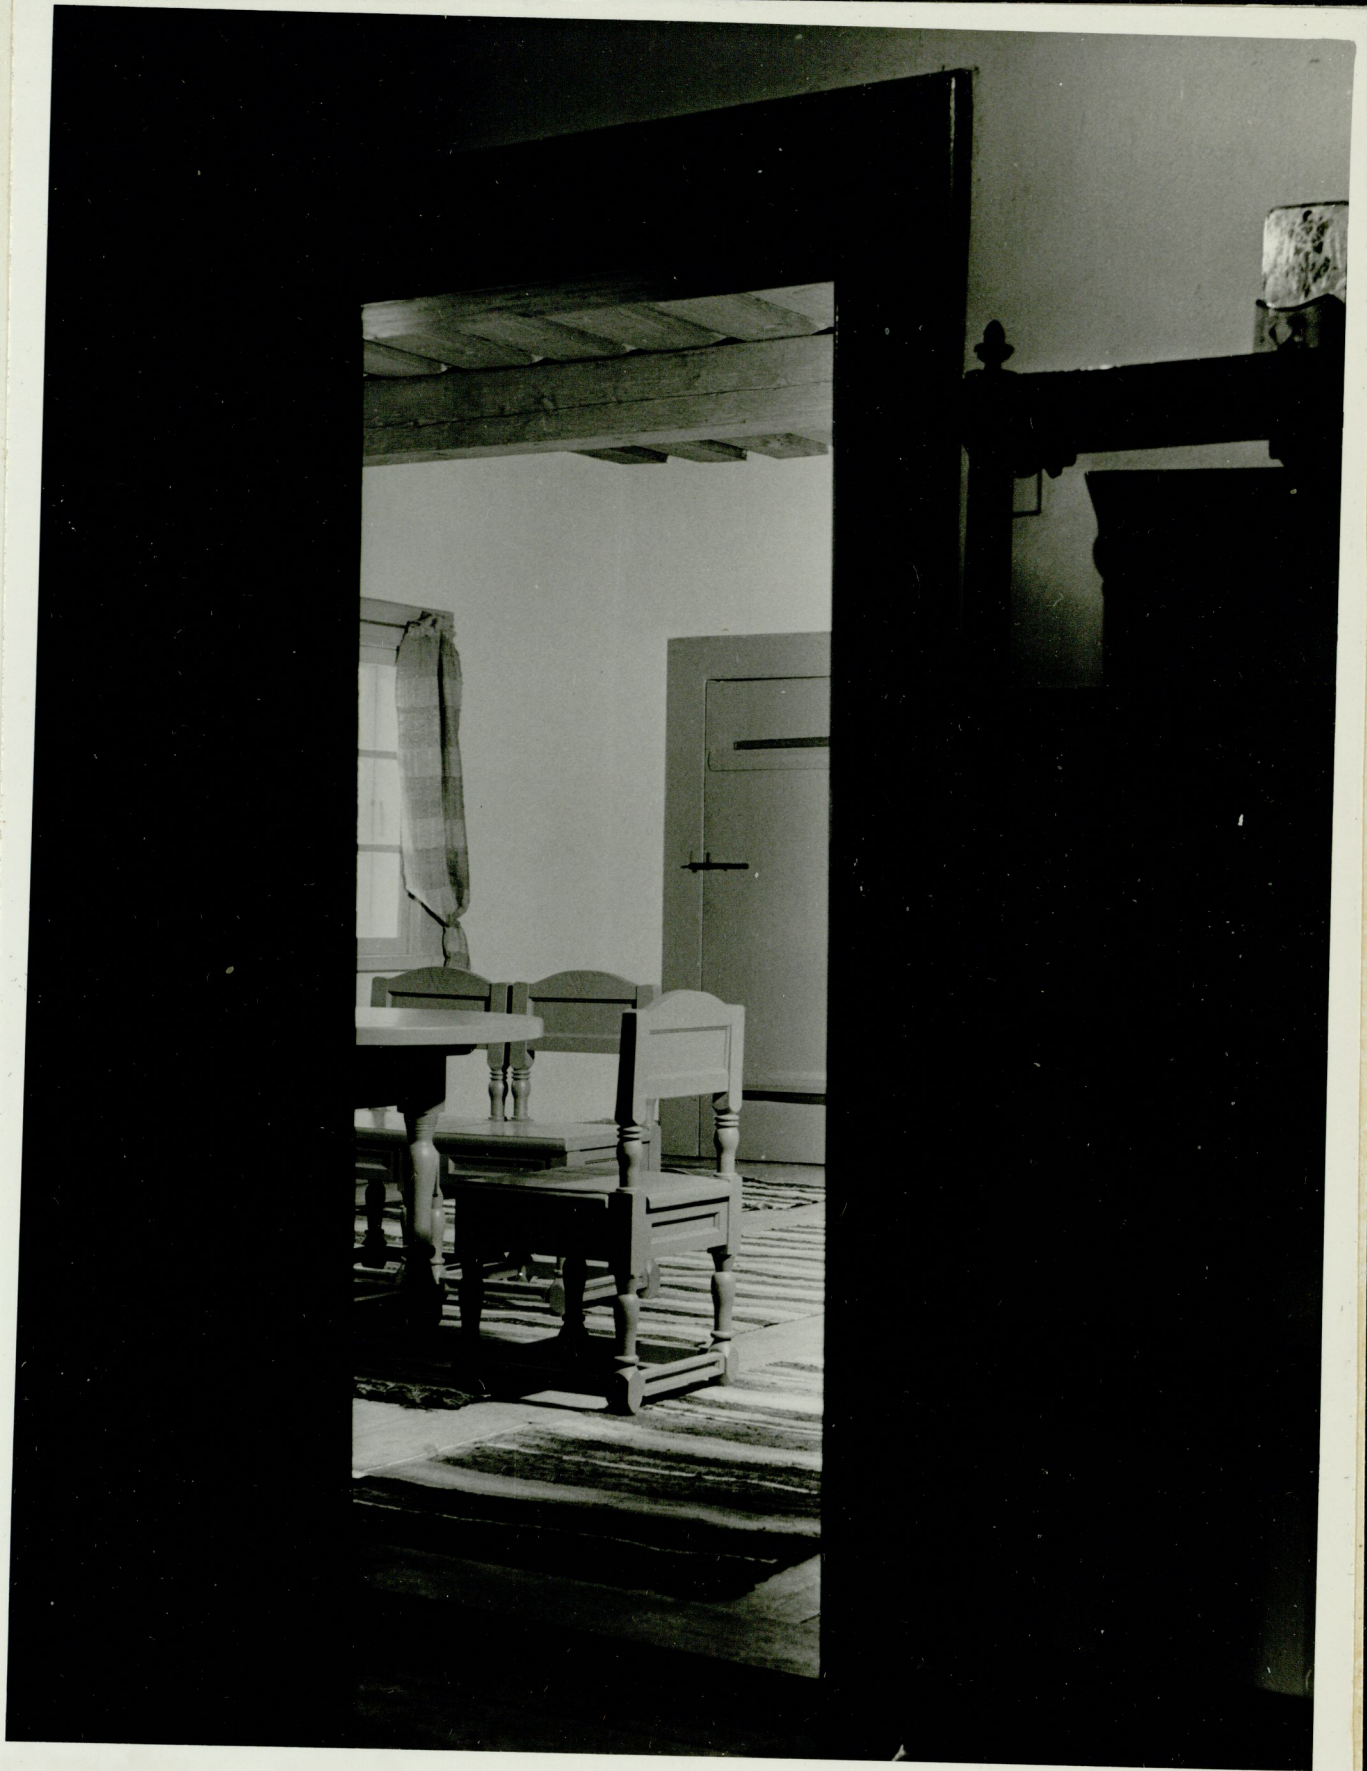
101

101. Vaade läänepoolsest eeskojast põhja-  
poolsesse saksakambrisse.  
Foto 1978.a. VRV, N-18212/2
102. Läänepoolne eeskoda, vaade põhjasuunas.  
Foto 1978.a. VRV, N-18203/2
103. Suur kõrtsituba. Vaade saksakambrisse.  
Foto 1978.a. VRV, N-18213
