ENSV EHITUSKOMITEE ARHITEKTUURIMÄLESTISTE KAITSE INSPEKTSIOON  
ARHITEKTUURIMÄLESTISE PASS

Ambla (Määrja) kirik *kalvel ja kirkkunaga*  
Arhitektuurimälestise nimetus \* Наименование памятника архитектуры

murdpaest ~~lä~~ lööviline  
voilvenhitis  
Tüüp, materjal ja põhikonstruktsioonid  
Тип, материал и основные конструкции

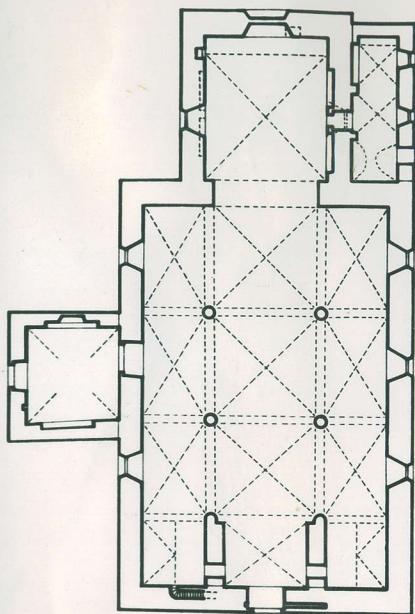
PLAAN

1. Valmivad tornita pikihoone ja völvitud koor (1240-.)
2. Ehitatakse W-torn ja kirik völvitakse (13.s. IIIv.)
3. Käärkamber (ca 1275)
4. N-eeskoda (14.saj. algus)

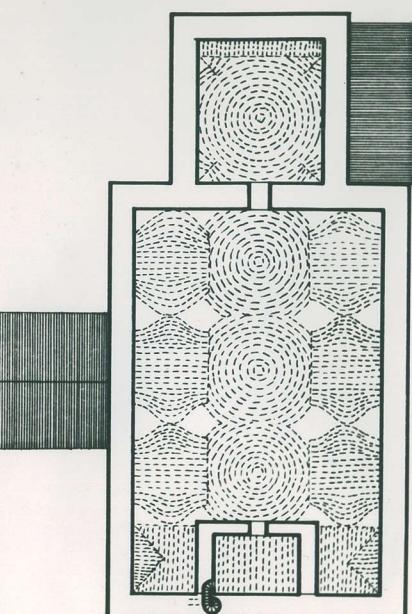
VÖLVI SKEEM

Rajati tõenäoliselt 1240. a-il. Algkavatis koosnes völvimata pikihoonest ja kitsamast 4-nurksest koorist, mida kattis kuplitaoline servjoonvölv. Viimane toetub vahetult seintele ja on idaküljel tuiendatud silindrilise nn. idakaasnega, millel on altäribaldahhiini funktsioon. Koori mölemas külgseinas kaks suurt segmentkaarega ištenissi. Idaeknal sise- ja välisküljel astendkäarekesed. Koori S-seinas ja W-seinas ringkäarestikräämistuses ümäraken. Teravdatud müürikaarega lihtne portaal pikihoone mölemas külgseinas (S-poolne kinni müüritud) ja W-seinas. 13.saj. III veerandil püstitati kesklöövi W-travee <sup>4. travapea</sup> kohale torn, ja pikihoone völviti kolmelööviliseks ~~kodakirikuks~~. Völvitugegedeks pikad ümbersambad, mille baasiprofililis domineerib torus. Kapiteelid on tüübilt plokk-kärikkäapiteelid, kus kärikkaline alumine osa on kae tud romaanipärase väänlaedekooriga (meenutab Lafrans Botvidarsoni käitlusläädi Gotlandi Hellvi kirikus). Tugevalt markeeritud servjoontega völvid kesklöövis kuplitailised (ludu kontsentriiline), kuid ~~külgxixxxxx~~ külglöövides völviladu risti keskteljega ja W-travees ~~k~~/teljega rööbiti. Samal ajal valmis käärkamber. 14.saj. algul (Ervat.) püstitatakse N-eeskoda. Müüritrepp W-seinas sekundaarne (völvlae ~~K~~ aegne lisand. Praegune tornikiiver a-st 1857 (e/meister Beermann). Samast ajast ka kiriku katus.
