ENSV EHITUSKOMITEE ARHITEKTUURIMÄLESTISE KAITSE INSPEKTSIOON
ARHITEKTUURIMÄLESTISE PASS

V. 882 Kateg. Karer. № 382	Järva-Peetri kirik (Embra külas) <i>kaluse ja kirkkudaga</i> Arhitektuurimälestise nimetus * Наименование памятника архитектуры		13. - 14. sājend
kirik Liik * Вид	tundmatu Autor (daatum) * Автор (дата)	Paide raj. Raioon * Район	Daatum Датировка
382 Toimiku nr. № дела	Umberehituse autor (daatum) Автор реконструкции (дата)	Linn * Город	gooti Stiil Стиль
	mürdpest 3-lööviline volvenhitis torniga. Tüüp, materjal ja põhikonstruktsioonid Тип, материал и основные конструкции	Embra küla Asustatud punkt * Населенный пункт	
		Tänav. № * Улица. № Esna kn. Külanõukogu * Сельсовет	Kaitsekohustu- se daatum ja nr. Дата охран- ного обяза- тельства
		"Oktoobri" khs Kolhoos, sovhoos, metskond Колх., совх.	
		tegutsev kirik Kasutamisiis * Использование	Kaitsetsooni kehtestamise daatum Дата уст. охр. зоны
		EEKL Järva-Peetri kogudus Kasutajad * Исползователи	
Asendiplaani skeem * Схема генплана		Paide raj. Kultuuriosakond Valdaja * Владелец Paide linn <i>202820, Pikk 2</i> Valdaja aadress * Адрес владельца	hea Seisund Состояние

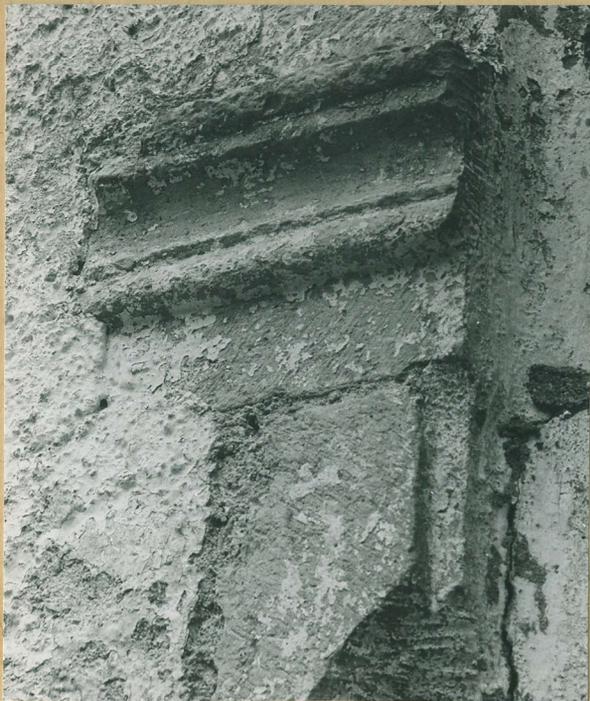
Esimest preestrit mainitakse 1253. Hiljemalt sama sajandi III veeandil ehitatakse praegune kirik, mille algkavatisse kuulus pikihoone (võlvimata), kvadratsioon ja W-seinast eenduv torn. Rõieteta ristvõlv kooris on idaküljel täiendatud silindrilise kaarega (nn. idakaar), mis on baldahiiniks altariile. Idakaar toetub veerandmõikalisele talumliistule; nurkades kahekülgsed koonuskonsoolid (need ka pikihoone nurkades. Torn ulatus vaid pikihoone W-seina kõrgusele, olles ühendatud müüritrepiga W-seinas. Arvat. juuba 1300 paiku pikihoone võlvitakse kolmelööviliseks kodakirižkuks, mis jäguneb neljaks traveeks. Iseloomulikud on tüsedad ümarsambad, mille baasides domineerib ümarvööt (torus) ja kapiteelides 8-külgne talumliist, mis üldistatult koosneb 4-st konsoolist ja nende vaheseosest. Seintel võlvitugedeks pikad nelinurksed rippkonsoolid (-liseenid) tsistertsiaslike konsoolidega; võidukaare kõrval rippkolonetid, mille kapiteel ja baas (konsool) ainukesena omavad täimemotiivilist reljeefdekoori. Võlvisiiludes kuubikulised veesülitid, mis nagu rippambadki on seotud Tallinna toomkiriku eeskujudega. Kitsad kõrged portaalid teravkaarsed, astmelised ning sirge talumiga. Torn sai praeguse kõrguse 1868 (arh. J.G.Mühlenhausen). Eeskoorid ja N-portaali ees ehitati arvat 15.saj. II poolel.

1. 3 raidportaali.
2. Rippkolonetid ja -liseenid.
3. Idakaar 1/4 mõikaga profileeritud talumliistul.
4. Pikihoonega ühekõrgune algorn W-s.

1. Võlvitud koor koos pikihoone ja madala torniga
Ca 1260.
2. Pikihoone võlvitakse (kolmelööviliseks kodakirik)
Ca 1300.
3. Põhjapoolne eeskoda. Ca 1475.
4. Torn saab lõpliku kõrguse. 1968 (J.G.Mühlenhause)
