OBJEKT: Kolga mõis

Kolga mõisa

ajalooline õlend.

TALLINN 1977.

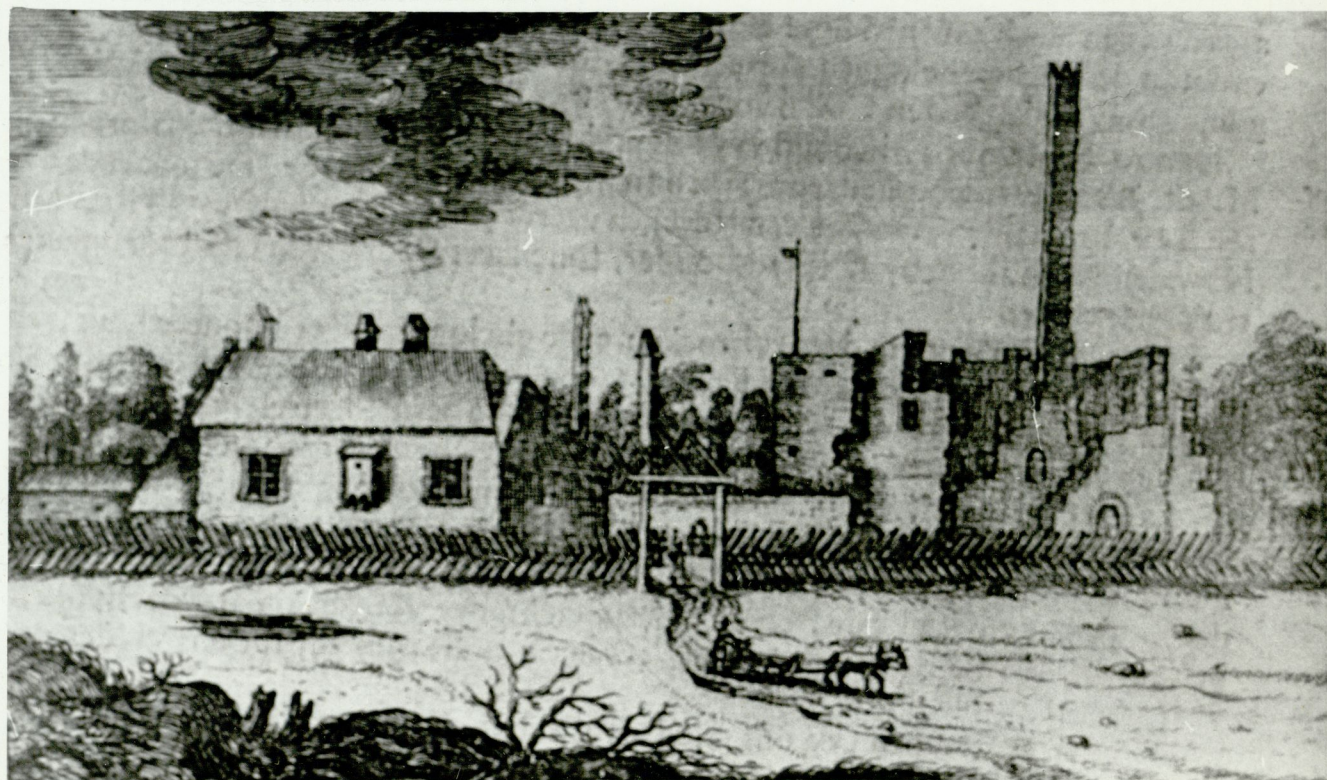
Keskaegsete mõisahoonete kohta on tänapäeval suhteliselt vähe andmeid. Seetõttu on pilt-kujutis Kolga mõisast 17. sajandi algusest eriti õnnelik erand. Joonis (vt. foto nr.1) on tehtud Hollandi saatkonna liikme Coeteerise poolt läbisõidul Põhja-Eestist.¹

Pildil kujutatud hooneid on uurijad dateerinud XIV/XV sajandiga. Pildil vasakul asuvat kahe akna ja danskeriga kivist hoone kuuluvust 15. sajandisse näitab kahe akna vahele ehitatud, kolmele konsoolile toetuv dansker-erker.¹ Nime- tatud pildi järgi võiks teha mõisa hoonestuse kohta veel mitmesuguseid oletusi - kasvõi varemtes oleva, tõenäolise tornelamu kohta. Kuna puuduvad aga igasugused lisaandmed, jäävad need lihtsalt oletusteks. Arvestama peab ka vigu, mis sellise joonise puhul võivad tekkida - hoone proportsioonide, akende kuju jms. osas.

rid, õllekõhk, elamisait, kaeraait, karjasa ja tall.¹ (Osa neid hooneid on jälgitavad eelpool nimetatud Goeteerise joonisel.)
