Töö nr. III-79061

Sangaste mõisa kõrvalhoonete ja pargi

AJALOOLINE ÜIEND

Tallinn, 1980.

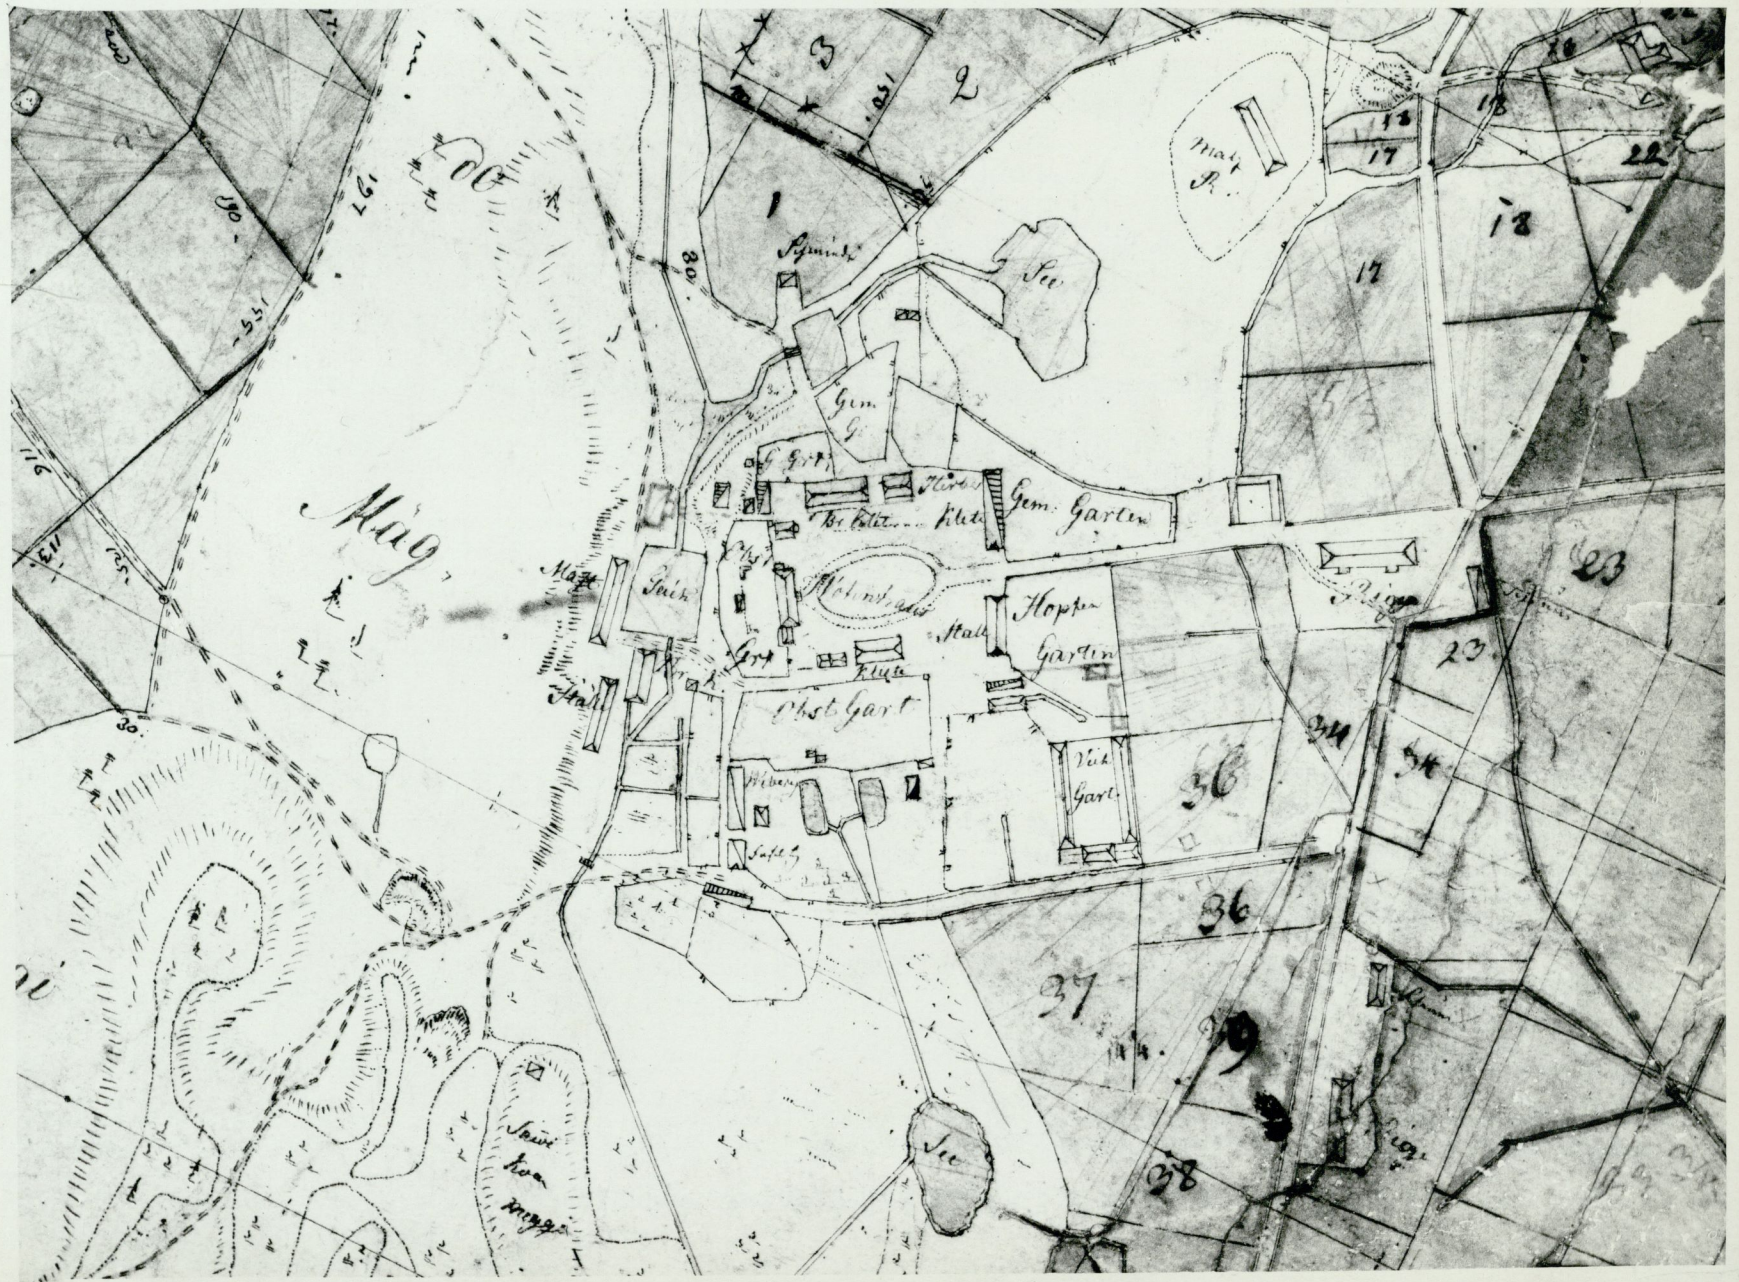
Esimese ülevaate kõrvalhoonete hulgast ja asetusest saame 1814-ndast aastast pärinevalt mõisasüdamiku kaardilt (foto 1). Siin näeme tolele ajale iseloomulikku hoonete asetust, mis üldjoontes on säilinud tänapäevani. Kõrvalhooned paiknevad korrapäraselt ümber peahoone esise väljaku. Peahoonest paremale ja vasakule jäävad aidad, arvatavasti ka mõisavalitseja ja teenijate majad (kõigi ehitiste nimed pole kaardil märgitud). Peahoone vastas üle õue sõidutee ääres asuvad suur viljaait ja sõiduhobuste tall. Sõiduhobuste tallist paremal on kaardil märgitud □-kujuline karjalautade kompleks koos karjaaiaga.

1. Sangaste mõisa kaart 1814-ndast aastast.  
RAKA, f.1874, nim.1, sü.2535. Foto U.Martin,  
1979 F-19944
2. Sangaste mõisa kaart 1862-1867.aastast.  
RAKA, f.3724, nim.4, sü.1386. Pildist. O.Suuder  
1978 F-19945

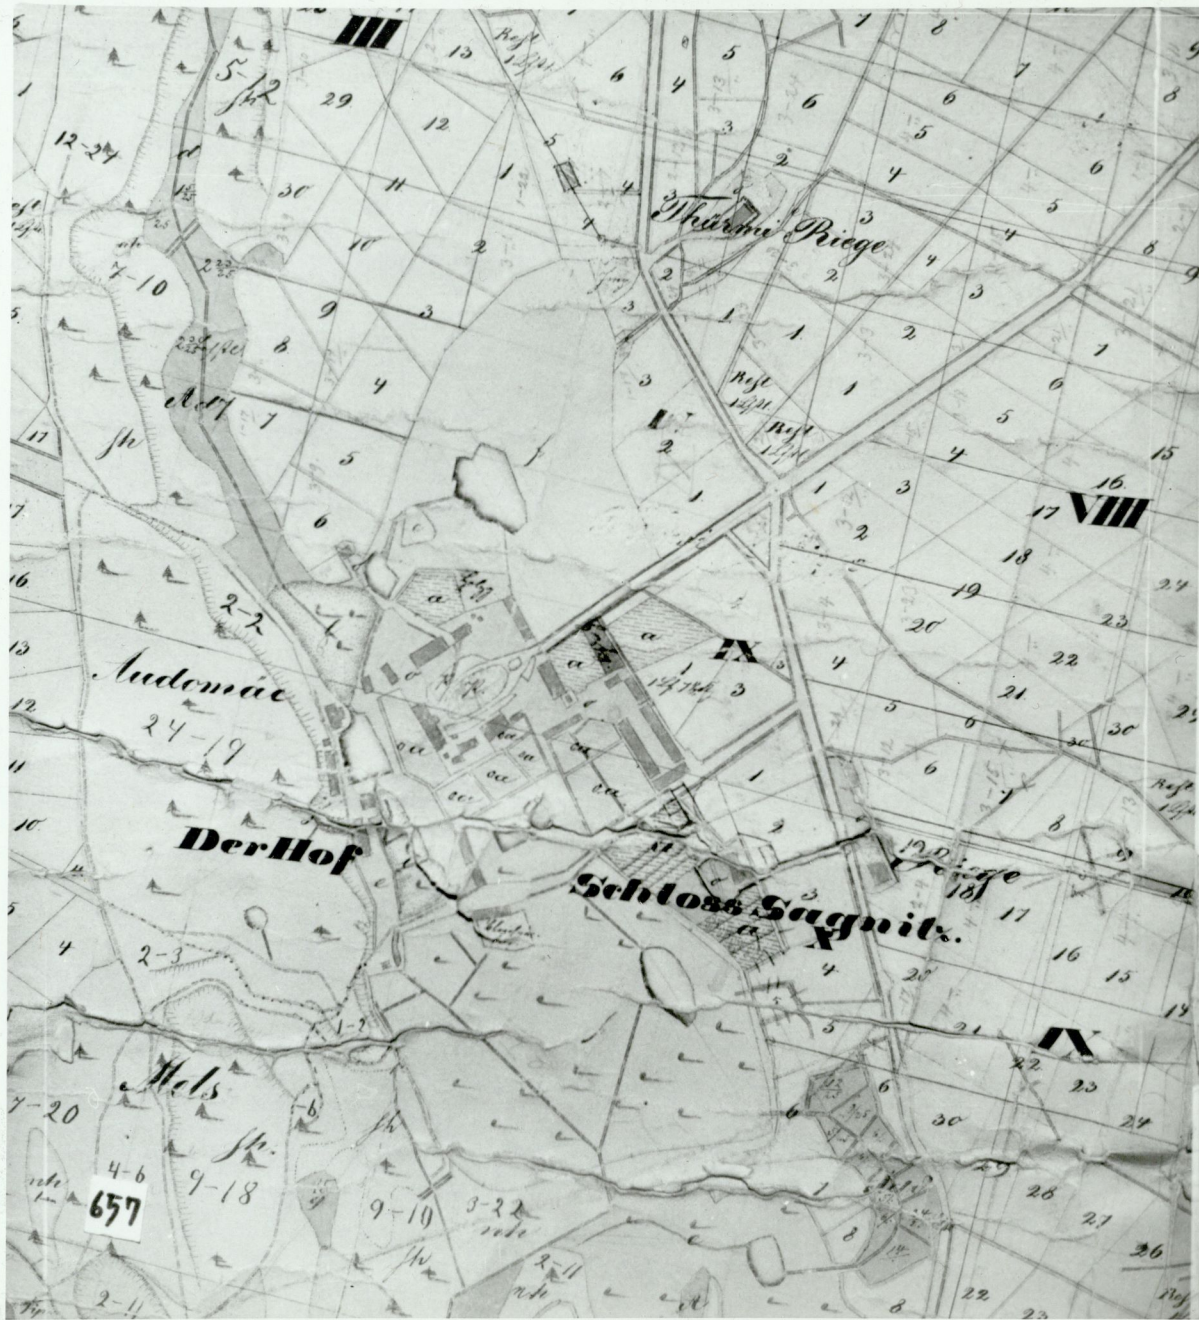
Vaadates 19. sajandi 60-ndatest aastatest säilinud mõisasüdamiku hoonete asendiplaani (foto 2) ja võrreldes seda 1814. a. omaga, me ei märka siin erilisi muudatusi hoonete arvus ja asendis. See muidugi ei tähenda, et ehitustegevust mõisas ei toimunud. Arvatavasti rajati osa uusi hooned vanadele kohtadele ning ehitati välja karjamõisate (neid oli Sangastel 3) majanduskomplekse. 1867-ndast aastast pärineb viinavabriku, viljakuivati, härja- ja hobusetalli ning mitme teise abihoone ehitamiseks vajaminev materjalide arvestus.<sup>1</sup> Olgu mainitud, et kõigi eelpoolnimetatud hoonete ehitamiseks vajati maa- ja telliskivi. Järelikult pidi mõisal olema oma telliselööv.

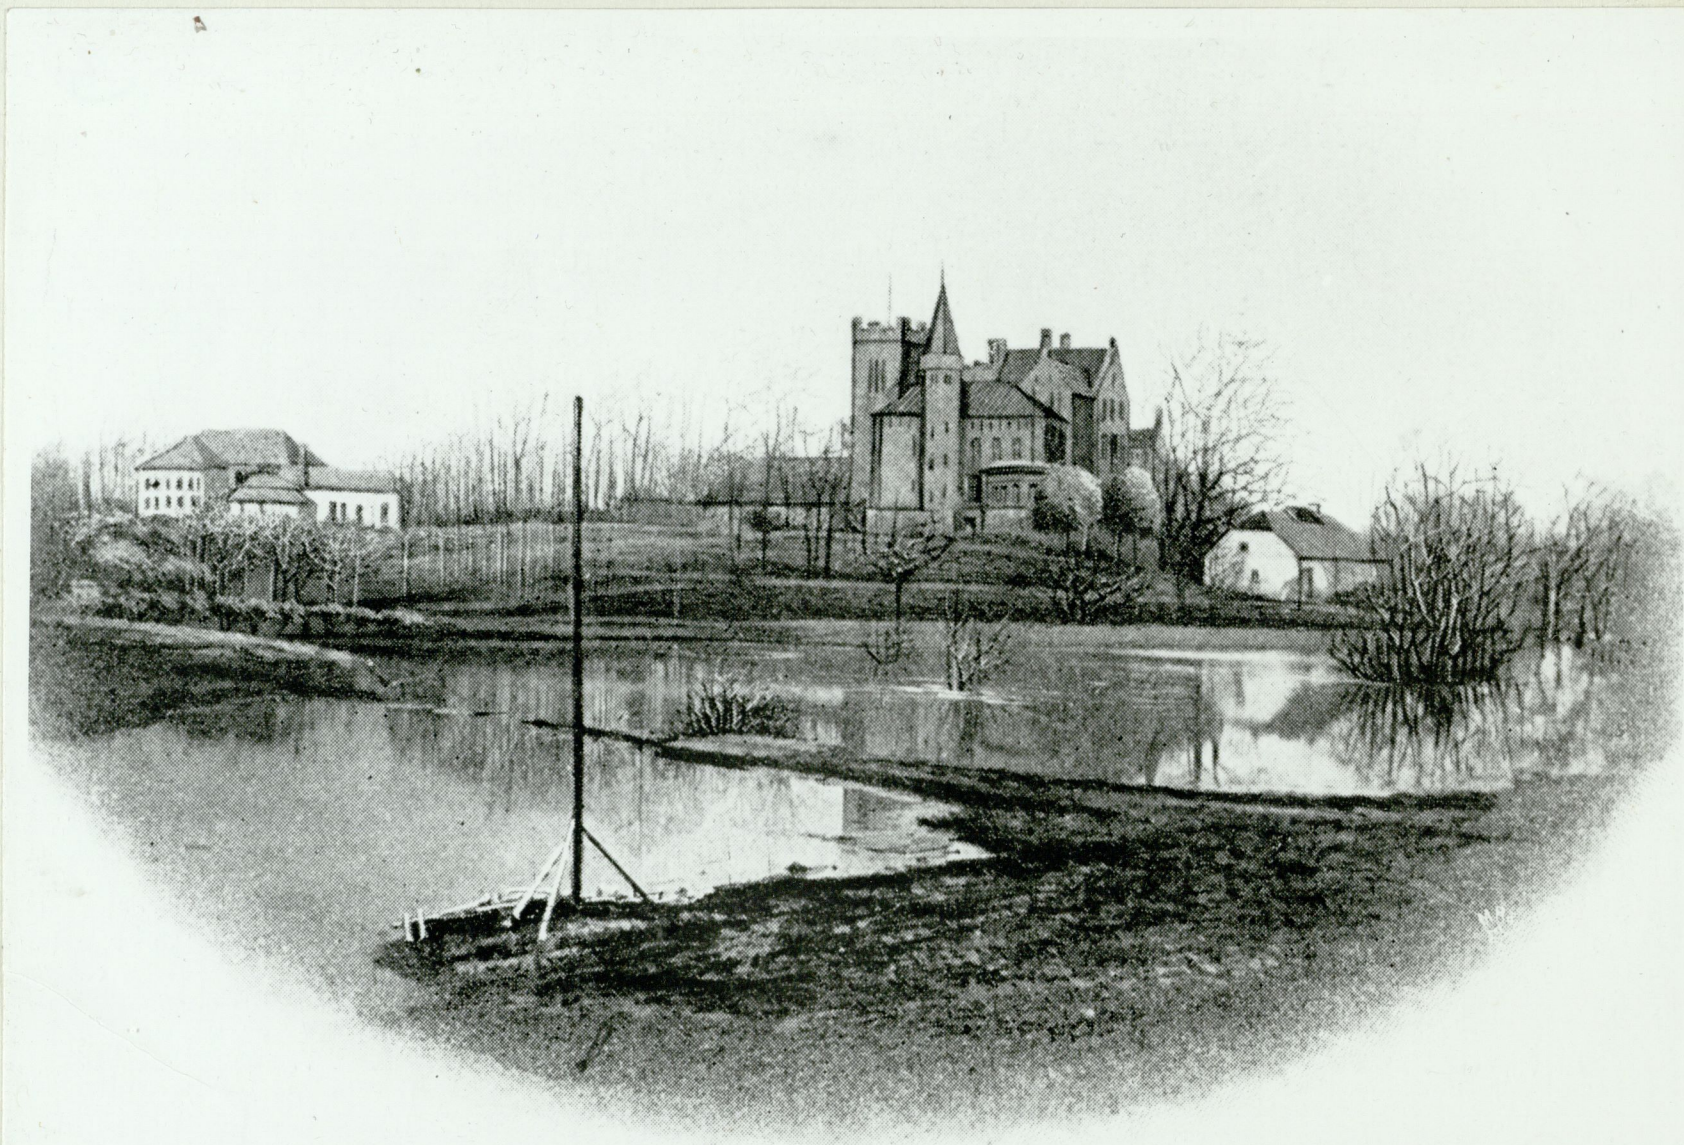
Schloss Sagnitz.

Raske on öelda, milline oli lossipark sajandivahetusel, sest sellest ajast säilinud joonistus (vt. foto 3) aitab meid üpris vähe. Siin näeme paari põetud võraga puud ning arvatakse Peetri tamme, esiplaanil laiuvad tiigid. Lossi taga all orus on praeguseni viis omavahel kitsaste ojaniredega ühendatud tiiki. Kõige põhjapoolsemat tiiki tunni supeljärvena. See oli puhta ja pehme veega ning suhteliselt sügav (ligikaudu 5 m). Tiigi põhja löödud postidele oli vanasti ehitatud laudadest pörand ja piirded. Selle "supelkasti" juurde viis puust teerada ja purded. Lossitiikides kasvatati karpkalu.<sup>2</sup>

3. Sangaste loss. Überpildistus E.Seraphim "Ma-  
lerische Ansichten Estland, Livland und Kur-  
land", Riga 1901. Repro V.Rinaldo N-19946
4. Vaade Sangaste lossi tagaküljele. Ethnograafia-  
muuseumi fotokogu 1235:41. Foto 1924. Repro  
J.Karm F-19947
