Töö nr.: III-79017

Rapla raj., Hõreda mõisa
uurimis-projekteerimistööd.

Kõide III - maalingute ajalooline
õiend.

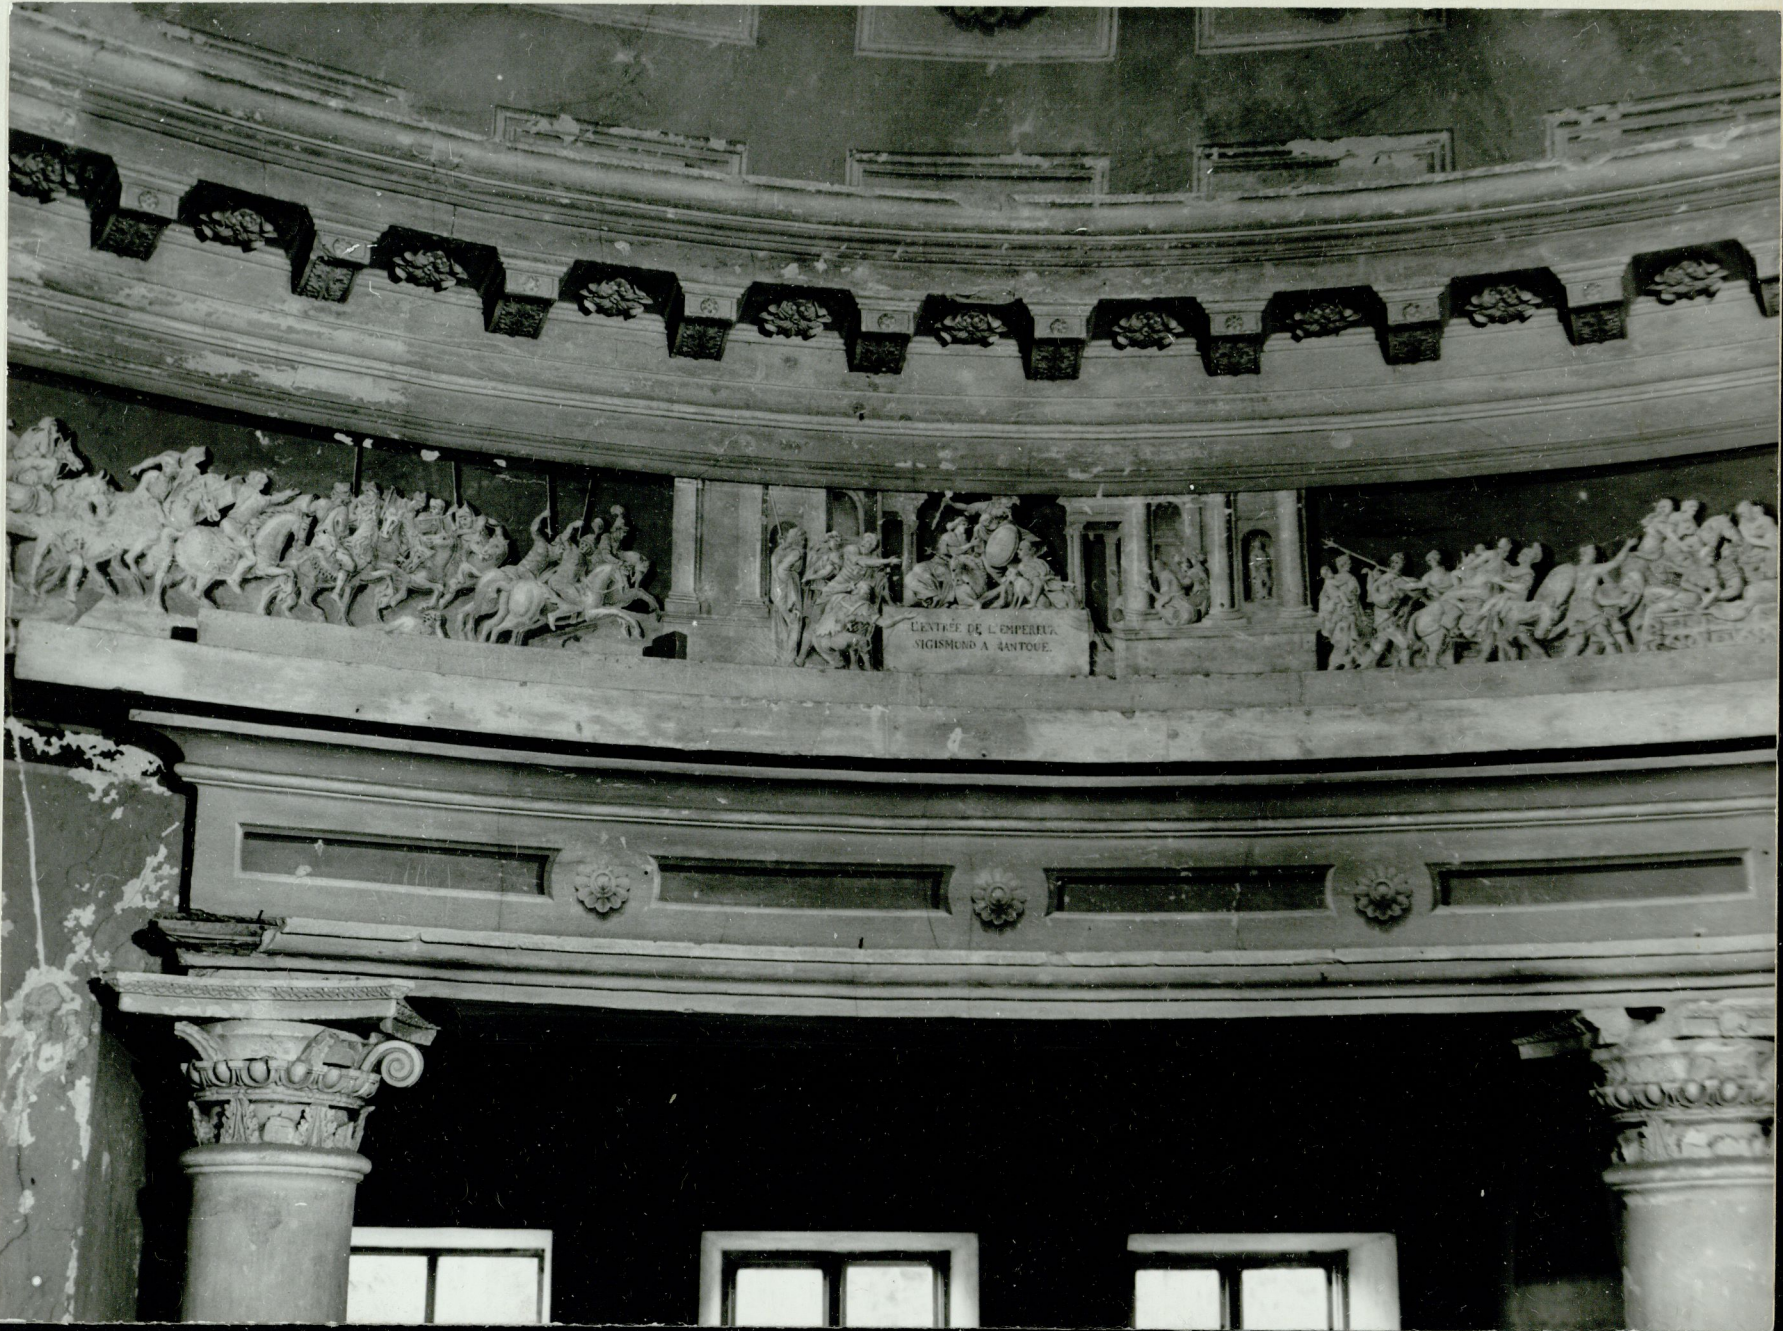
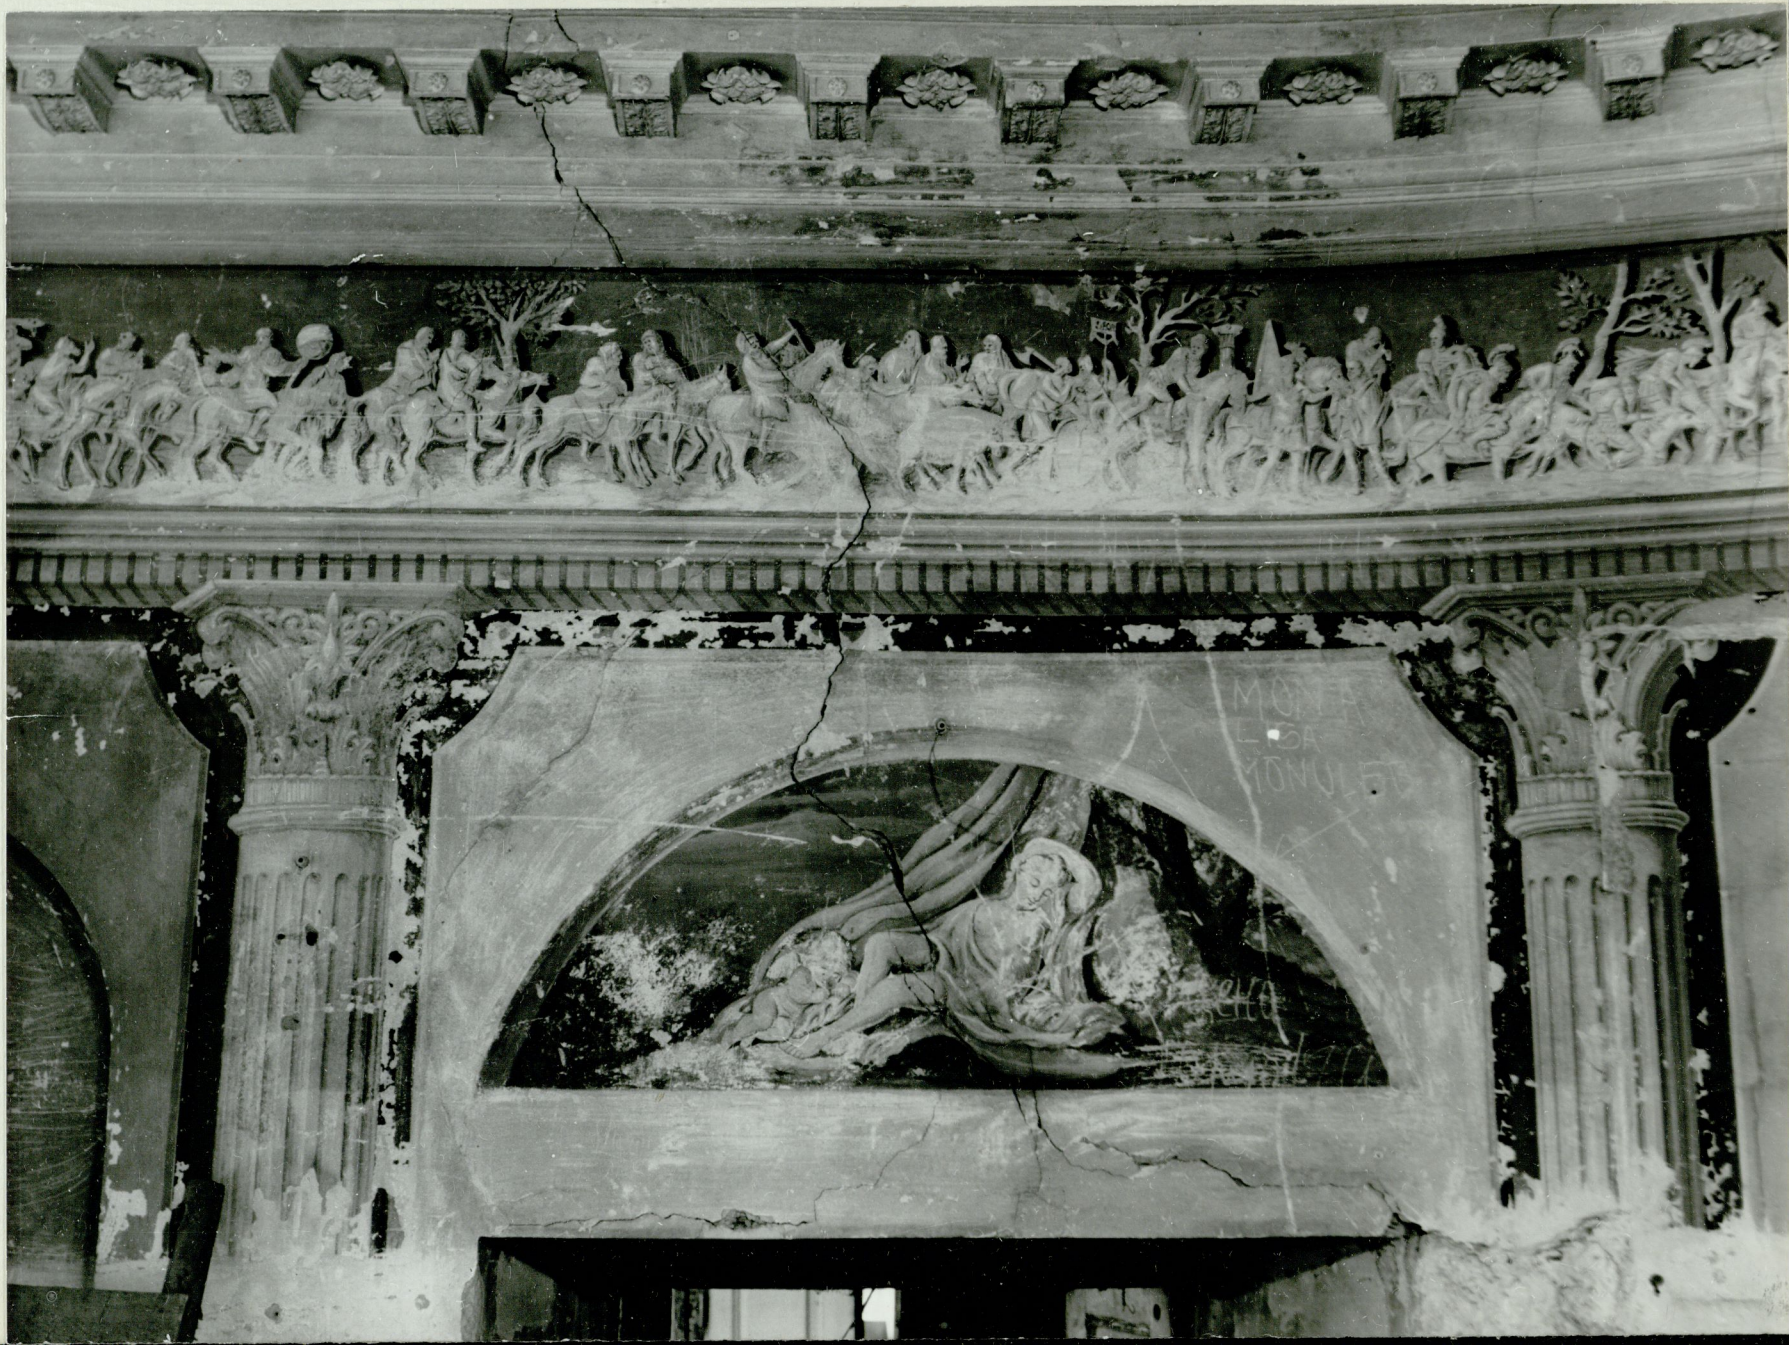
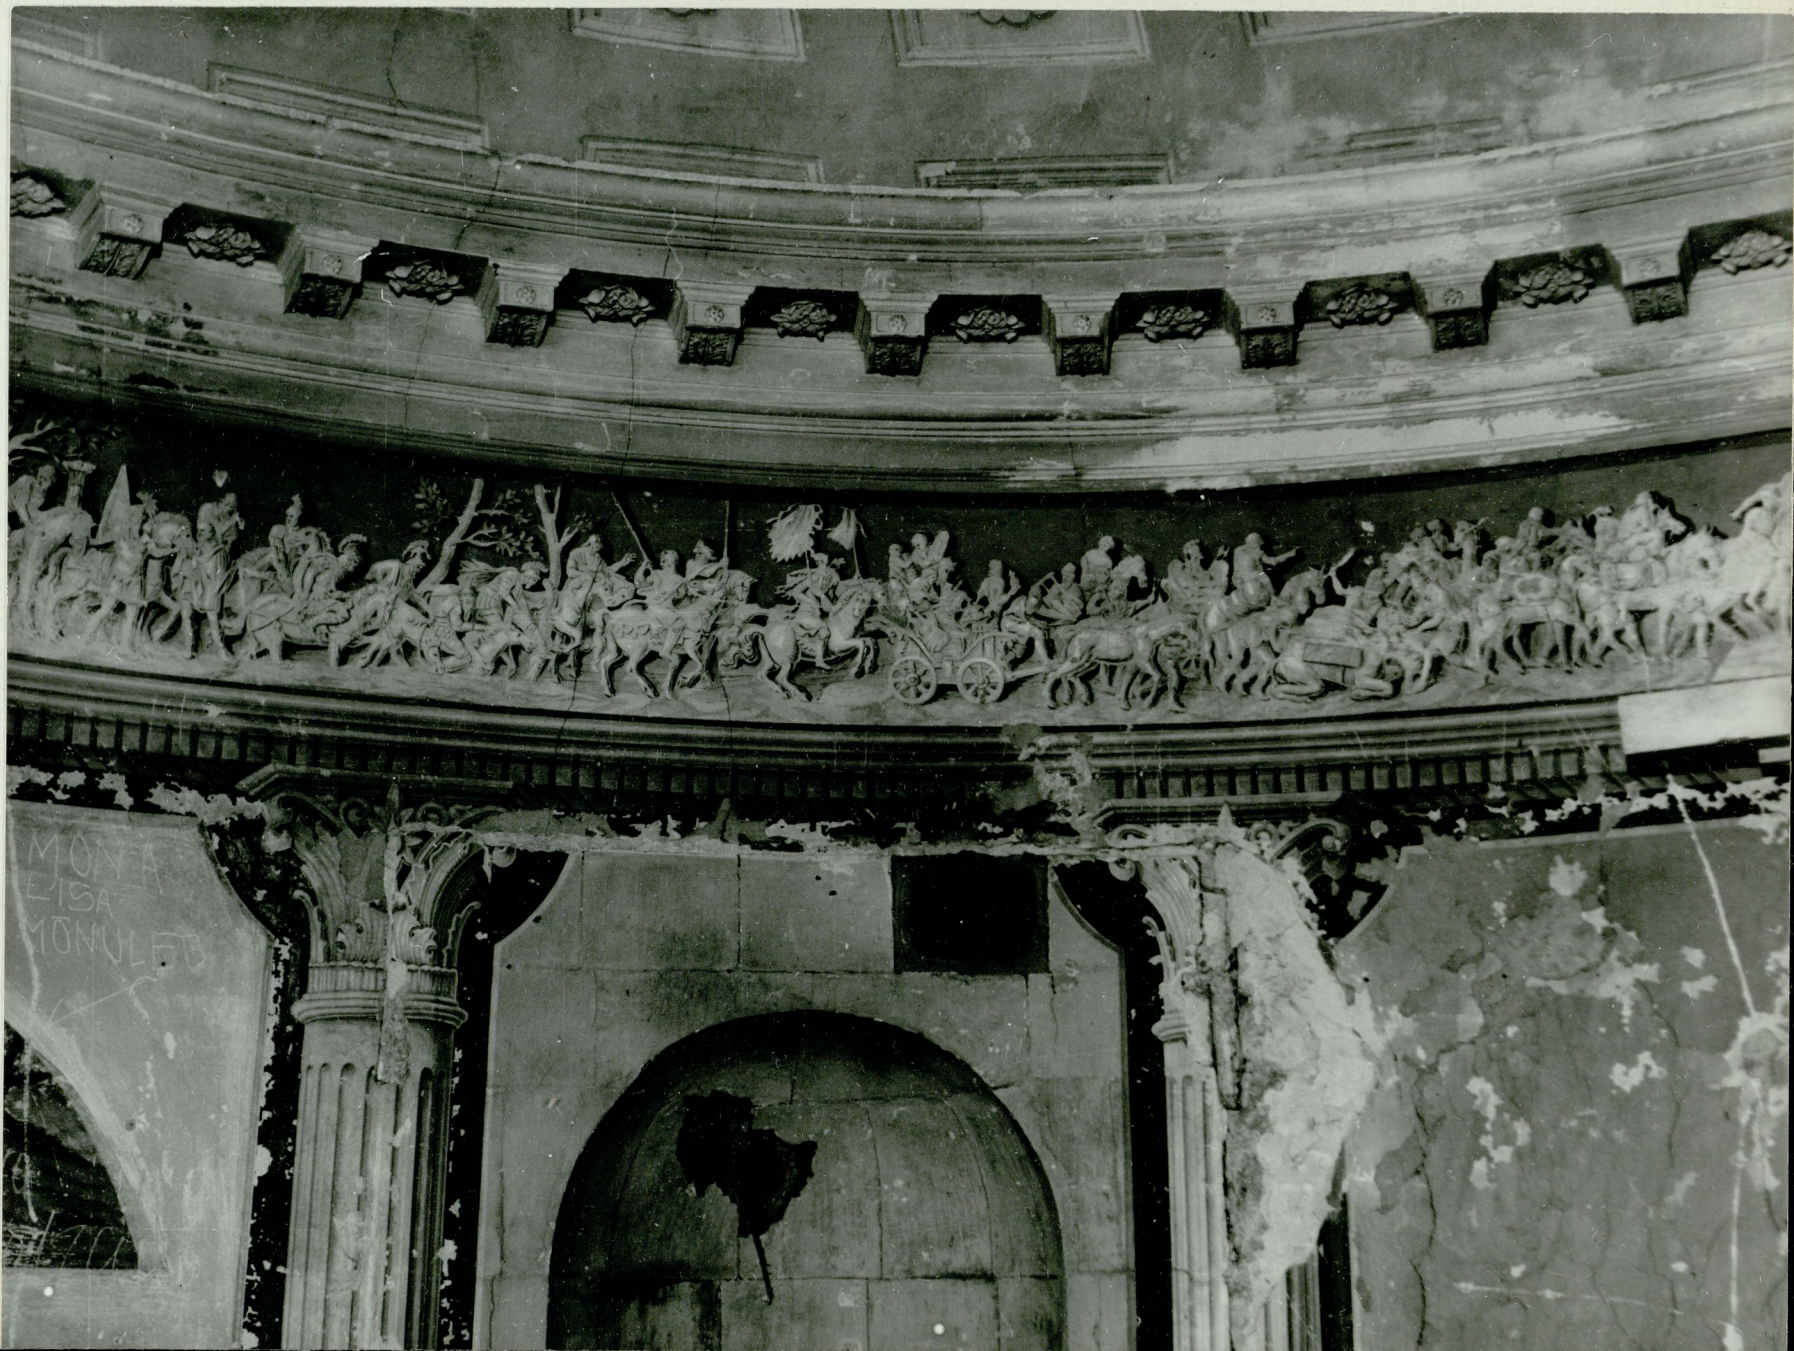
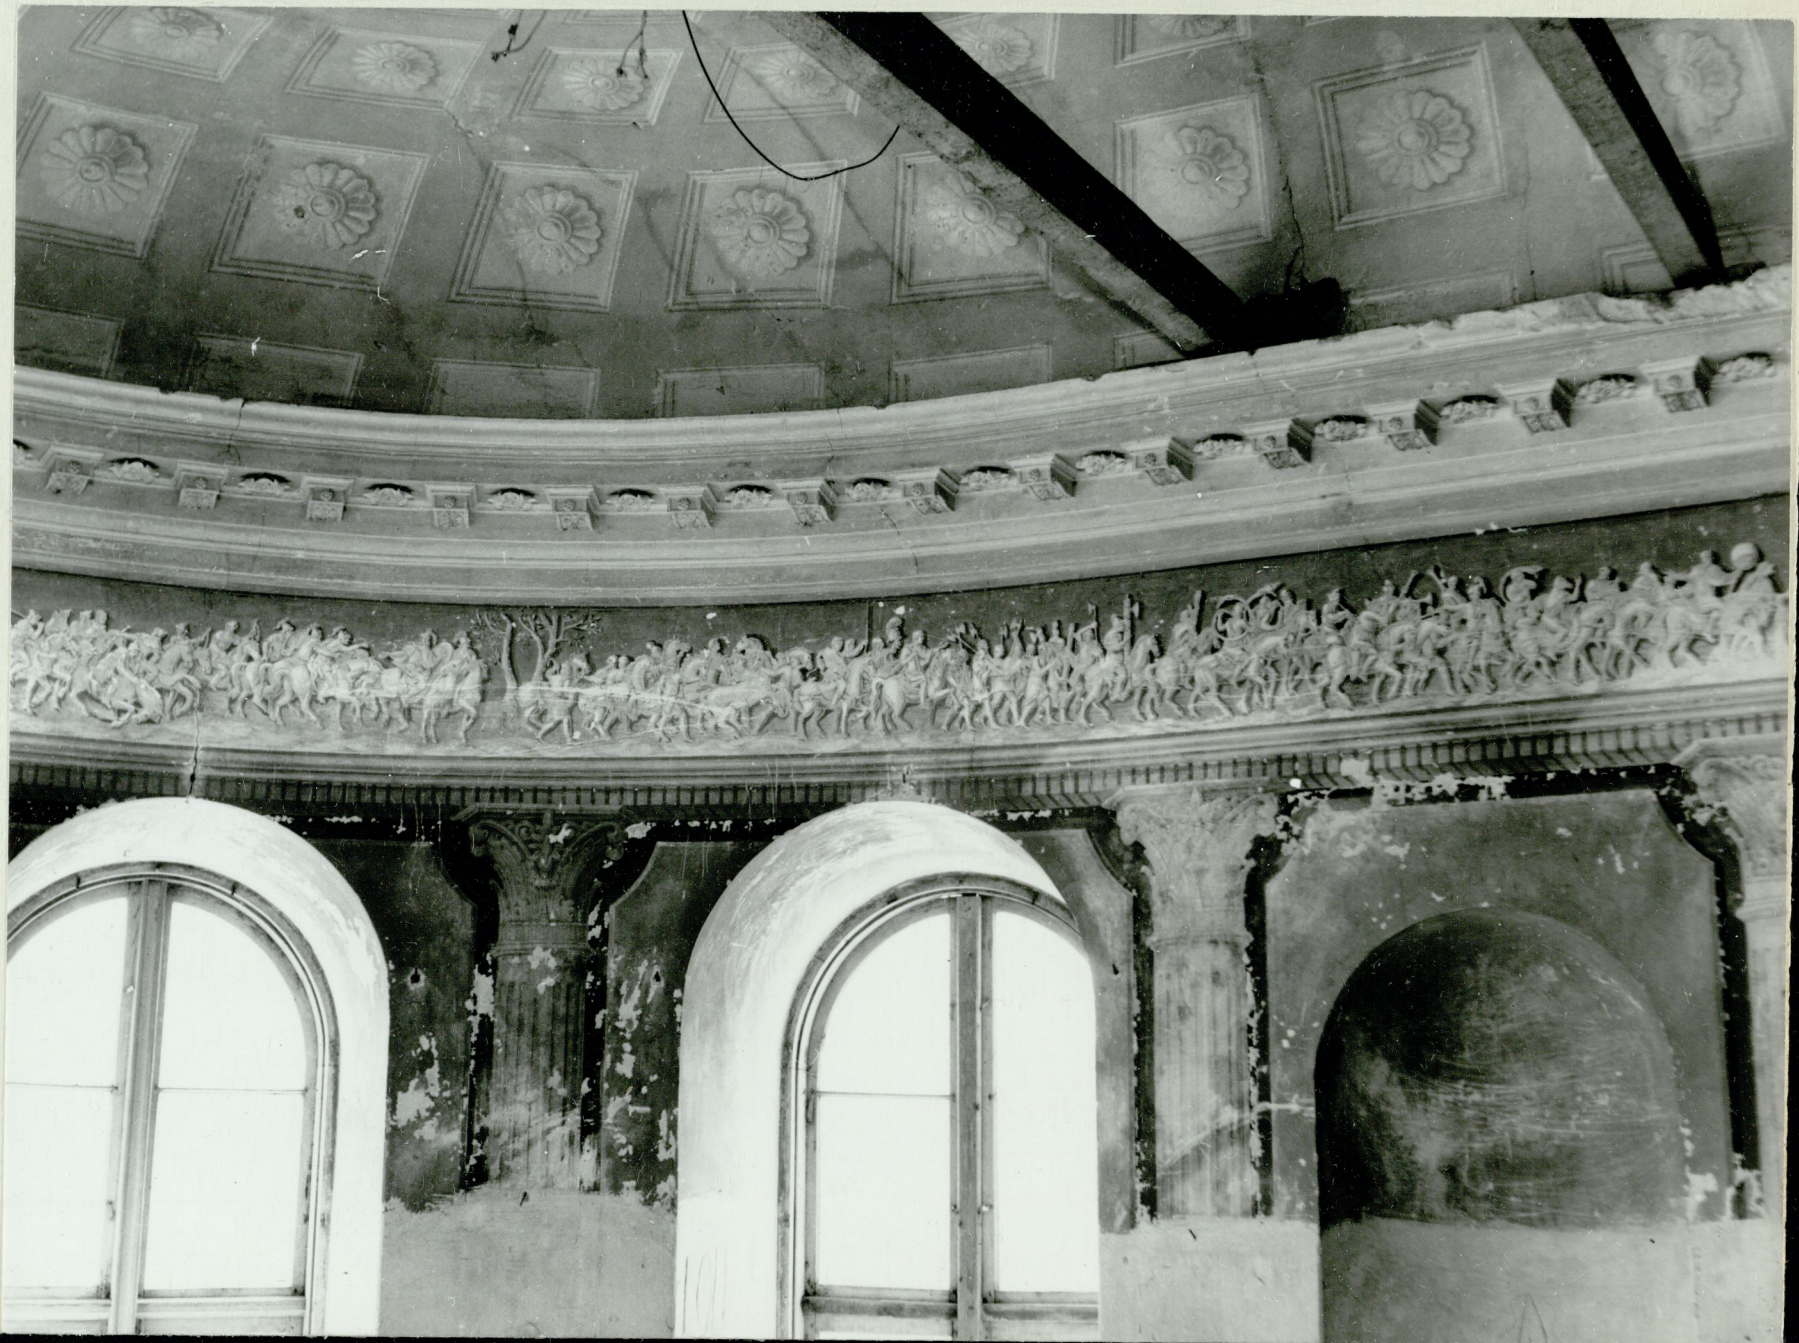
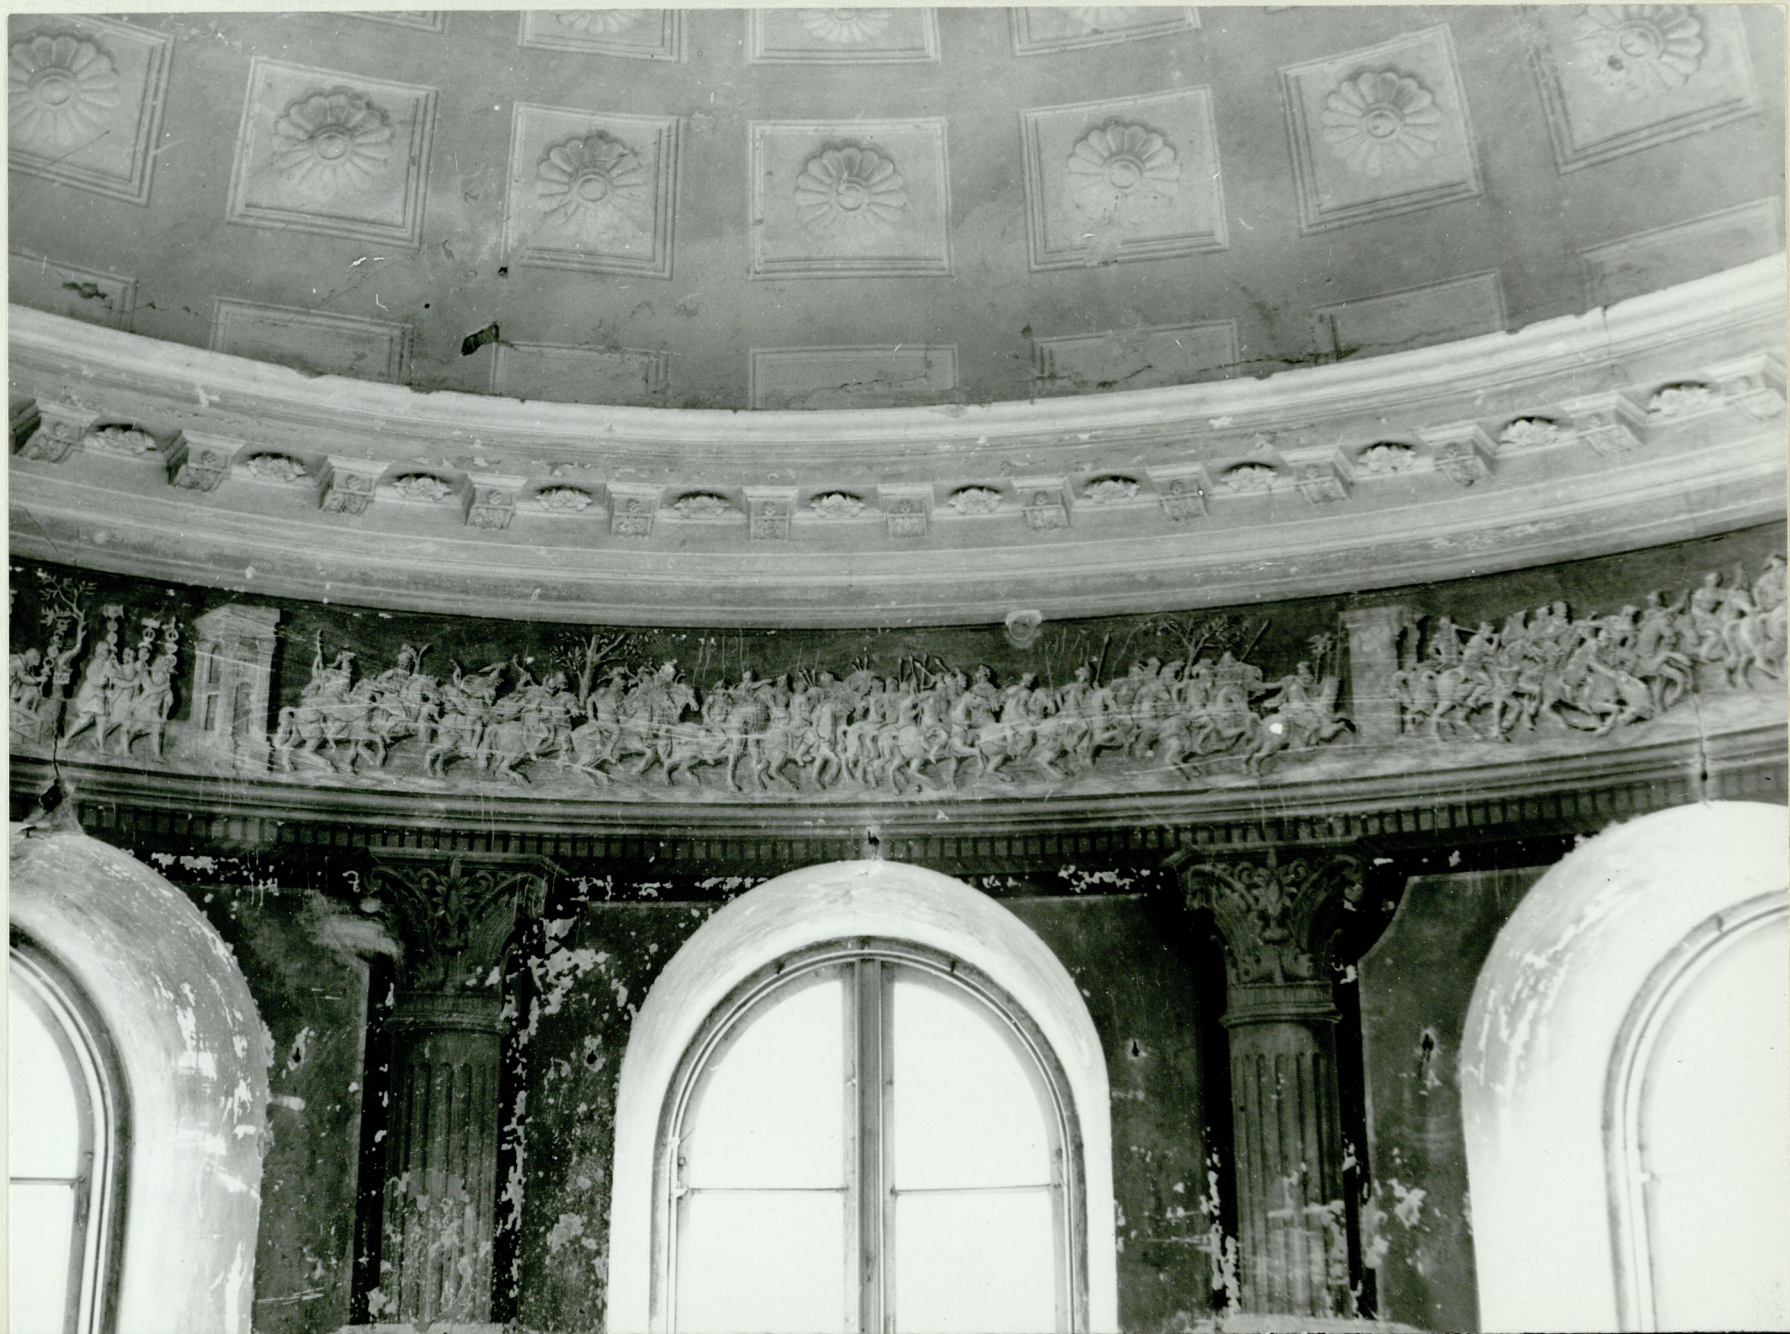
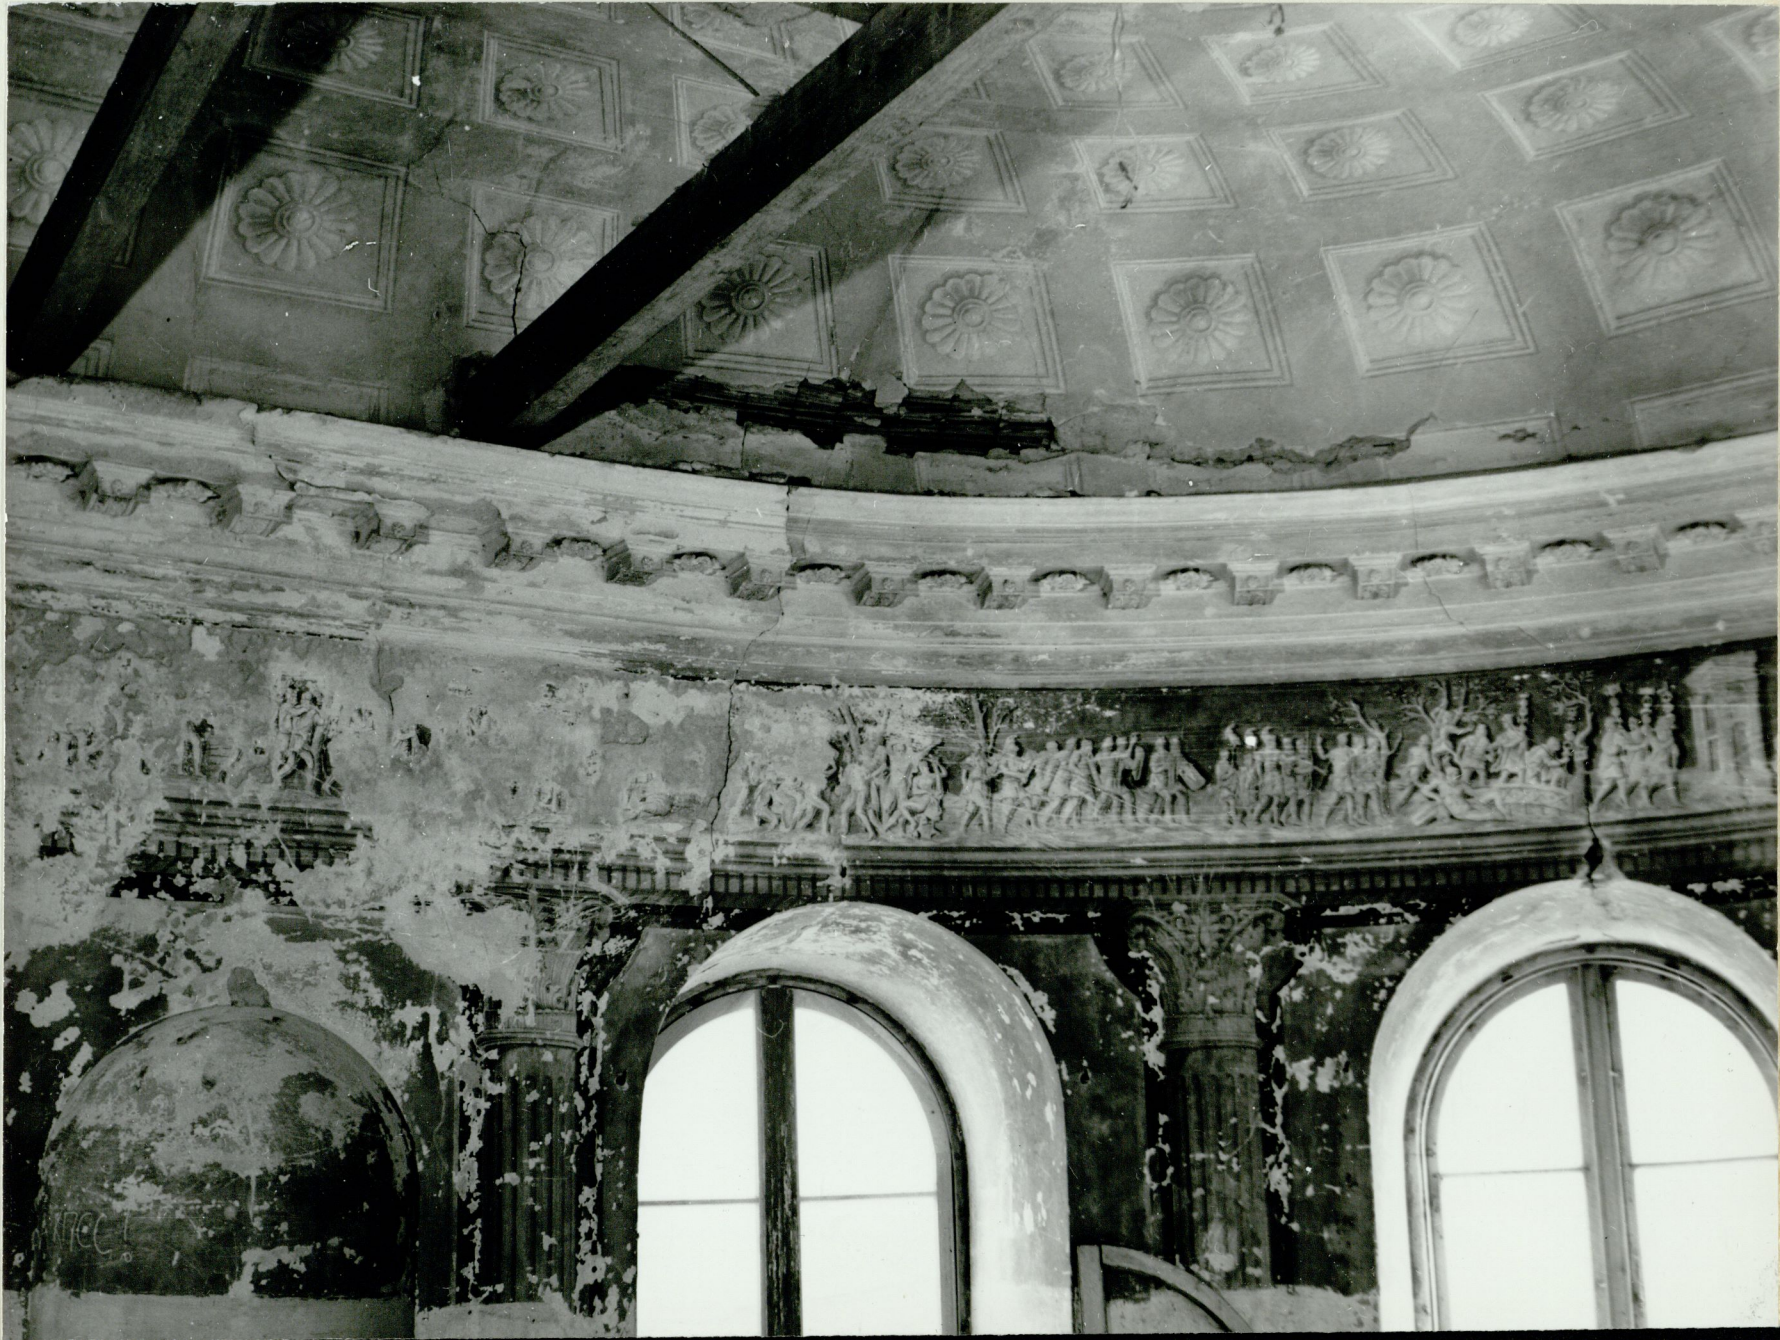
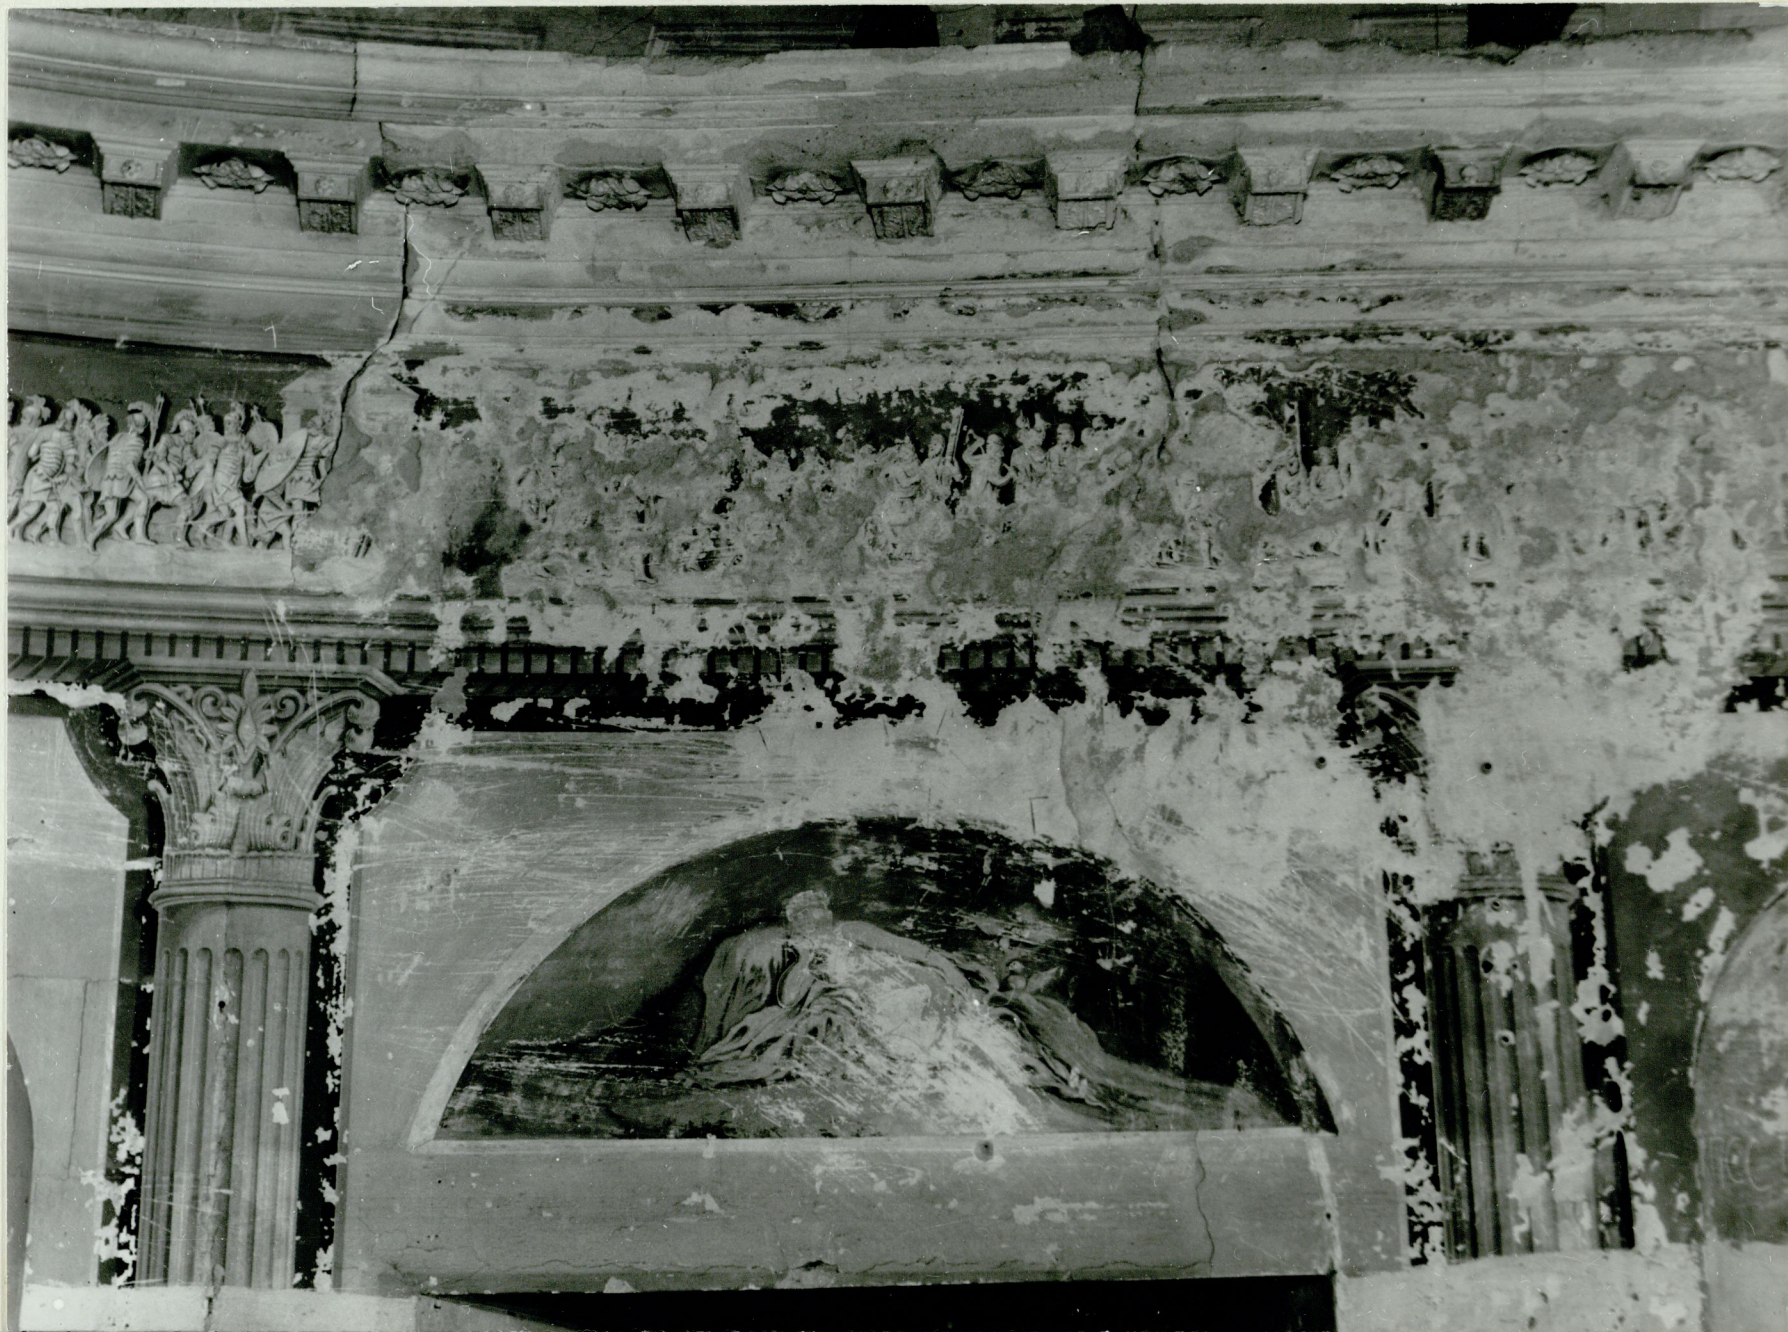
Kõige detailipeenemalt on maalitud kuppelsaali friis. See on kujundatud figuraalse kompositsioonina, mille teemaks on triumfirongkäik. Näeme pikka sõdalaste jada. Kõige ees võidukaare all ratsutab lähikondlastest ümbritsetud väejuht. Tema järel läbi triumfivärvate saabuval kõrgele tõstetud piike ja sõjasümboleid kandvad võitjad. Ratsanikud vahelduvad pea jooksusammul edasi tõttavate jalameestega. Juubeldavad võitjad veavad kaasa võõrsilt hangitud rikkusi. Kompositsioon on algusest lõpu suunas loetav vasakult paremale - kõige taga kariloomad ja sõjavangid. Monokroomsena, beežikas-kollastes toonides maalitud protsessiooni taustaks on erksinine taevas ning üksikud lõunamaised puud.

- 1-8. Kuppelsaali maalingud (fotod on järjestatud võttes aluseks saali ümbritseval friisil kujutatud triumfirongkäigu kompositsiooni - vasakult paremale. Kõige ees läbi võiduväravate saabuv triumfaator, tema järel võidurongkäik).
9. Kuppelsaali lagi
- 10-13. Tahvlitena kujundatud maalingud kuppelsaali taga asuvas ristkülikukujulises ruumis:
- a) "Sõttaminek"
 - b) "Võitlus hüdraga"
 - c) "Kojusaabumine"
 - d) "Võidupidustused"
14. Maalitud rosett sama ruumi laes
15. Ornamentaalseste motiividega fragment ristkülikukujulist ruumi ümbritseval friisil
16. Sama ruumi ukse kohal asuv lünettmaaling "Apollon lüüraga"
17. Fragment sama ruumi laest

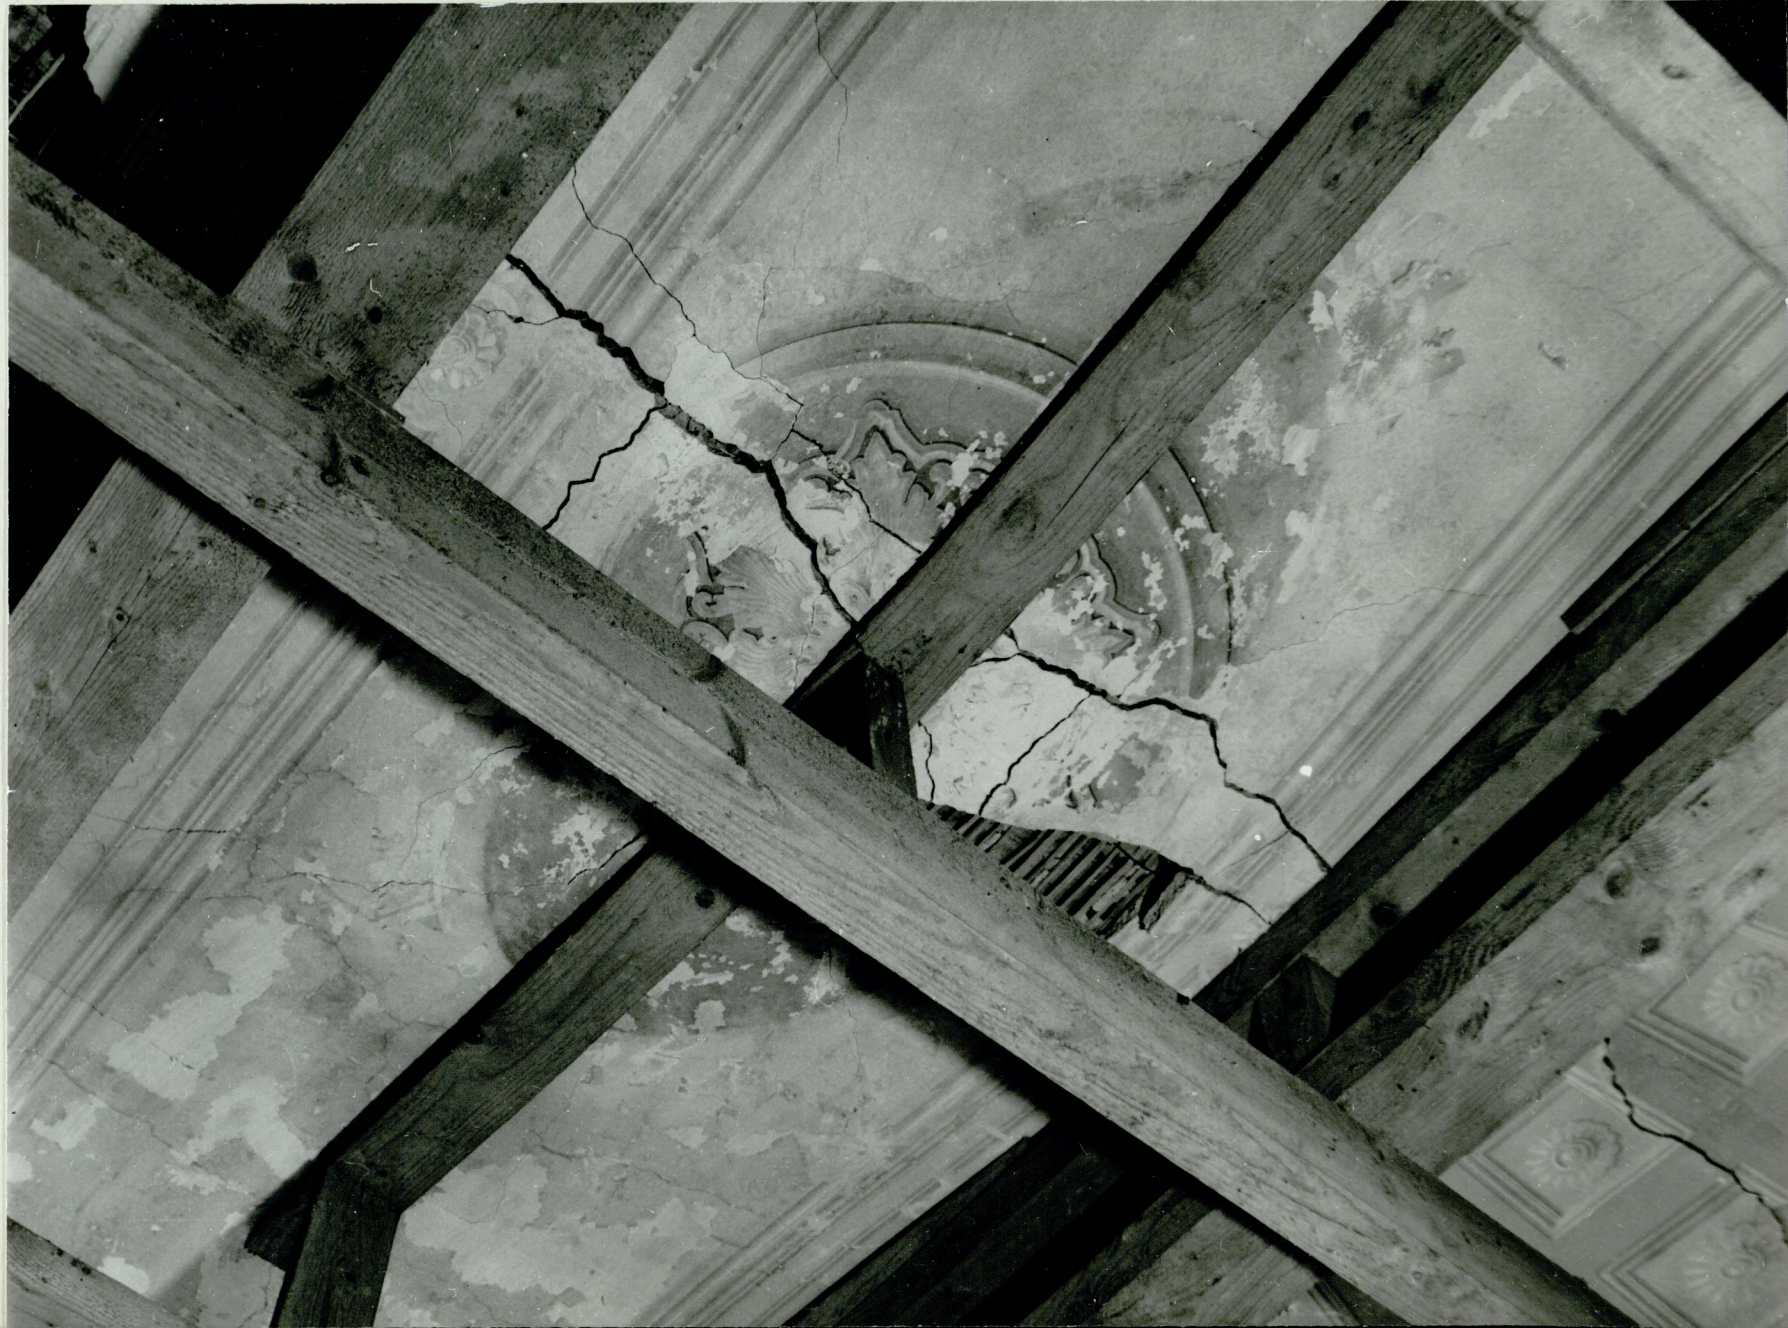
Maalingute kavandamisel on kunstnik lähtunud ruumi ar-
hitektoonikast - maalingutsükli side ümbritseva ruumiga on
igati orgaaniline. Veelgi enam, saavutatud on maalingute
ning arhitektuuri pea ideaalne koosmõju. Ruum, hoone, isegi
park moodustavad ansambliterviku, mille iga üksikelement kõ-
lab ühises kontekstis. Läbi kuppelsaali kõrgete ümarkaarsete
avade on nähtavad mõisamaja esine muraväljak ning seda ümb-
ritsev tiigipeegel, eemal mõisa kõrvalhooned ja maantee. Kaht
nimetatud ruumi sisustasid arvukad toalilled, maitsekalt va-
litud mööbel. Neile lisandus stiilne puitparkettpõrand. Ruumi
kujundamisel on tuntav kunstniku ning arhitekti tihe koostöö.
Kuppelsaali arhitektuursed dekoorielemendid jätkuvad seina-
pinnal illusionistlikus kujutislaadis. Ovaalse saali kõrget
kuppellage katab illusoorne kasseteering. Kasseti ruudukes-
tesse on maalitud stukitööd imiteerivad rosetikesed. Lisame,
