Töö nr.: III-79017

Rapla raj., Hõreda mõisa
uurimis-projekteerimistööd.

Kõide III - maalingute ajalooline
õiend.

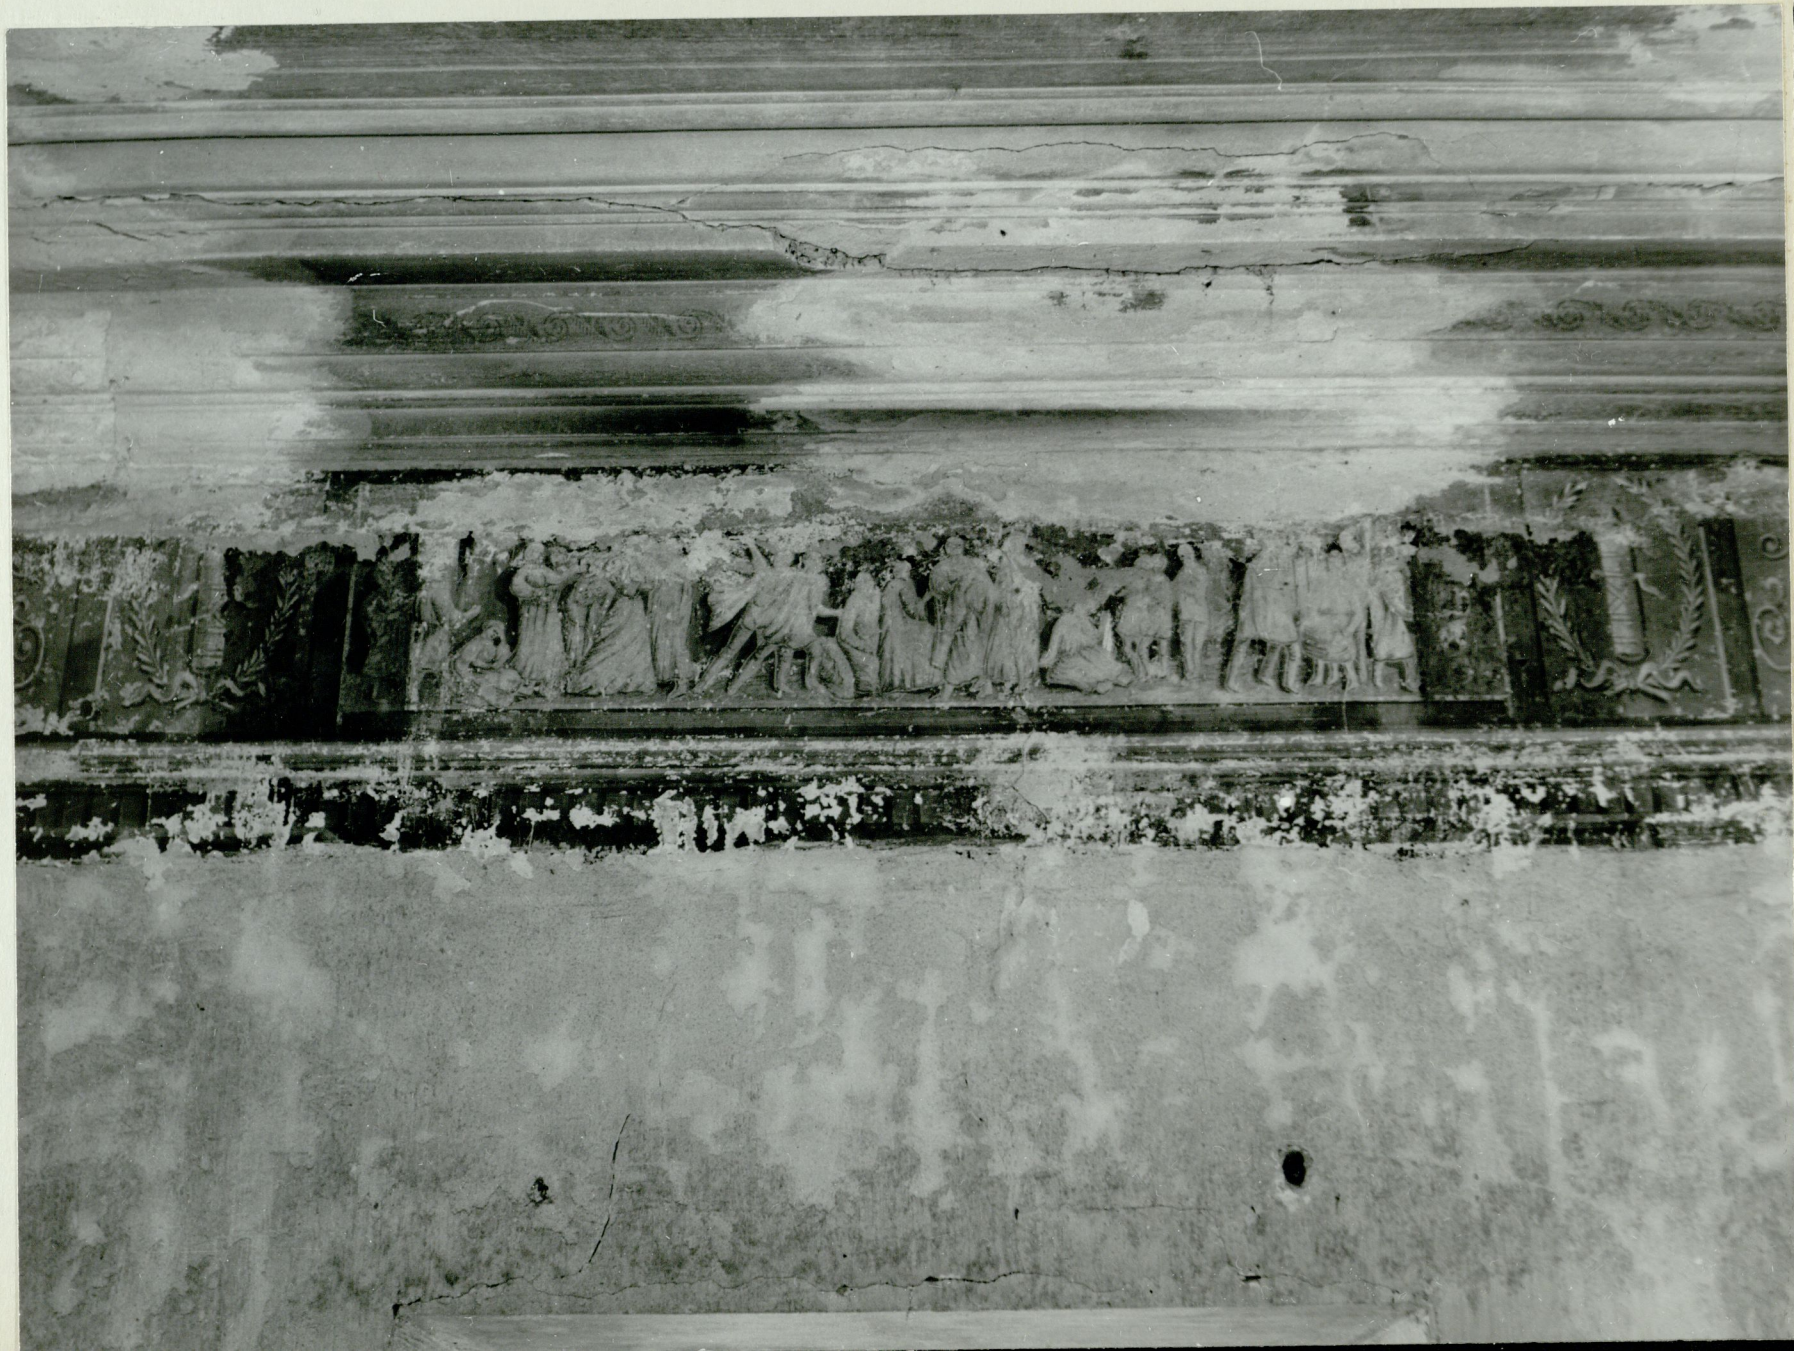
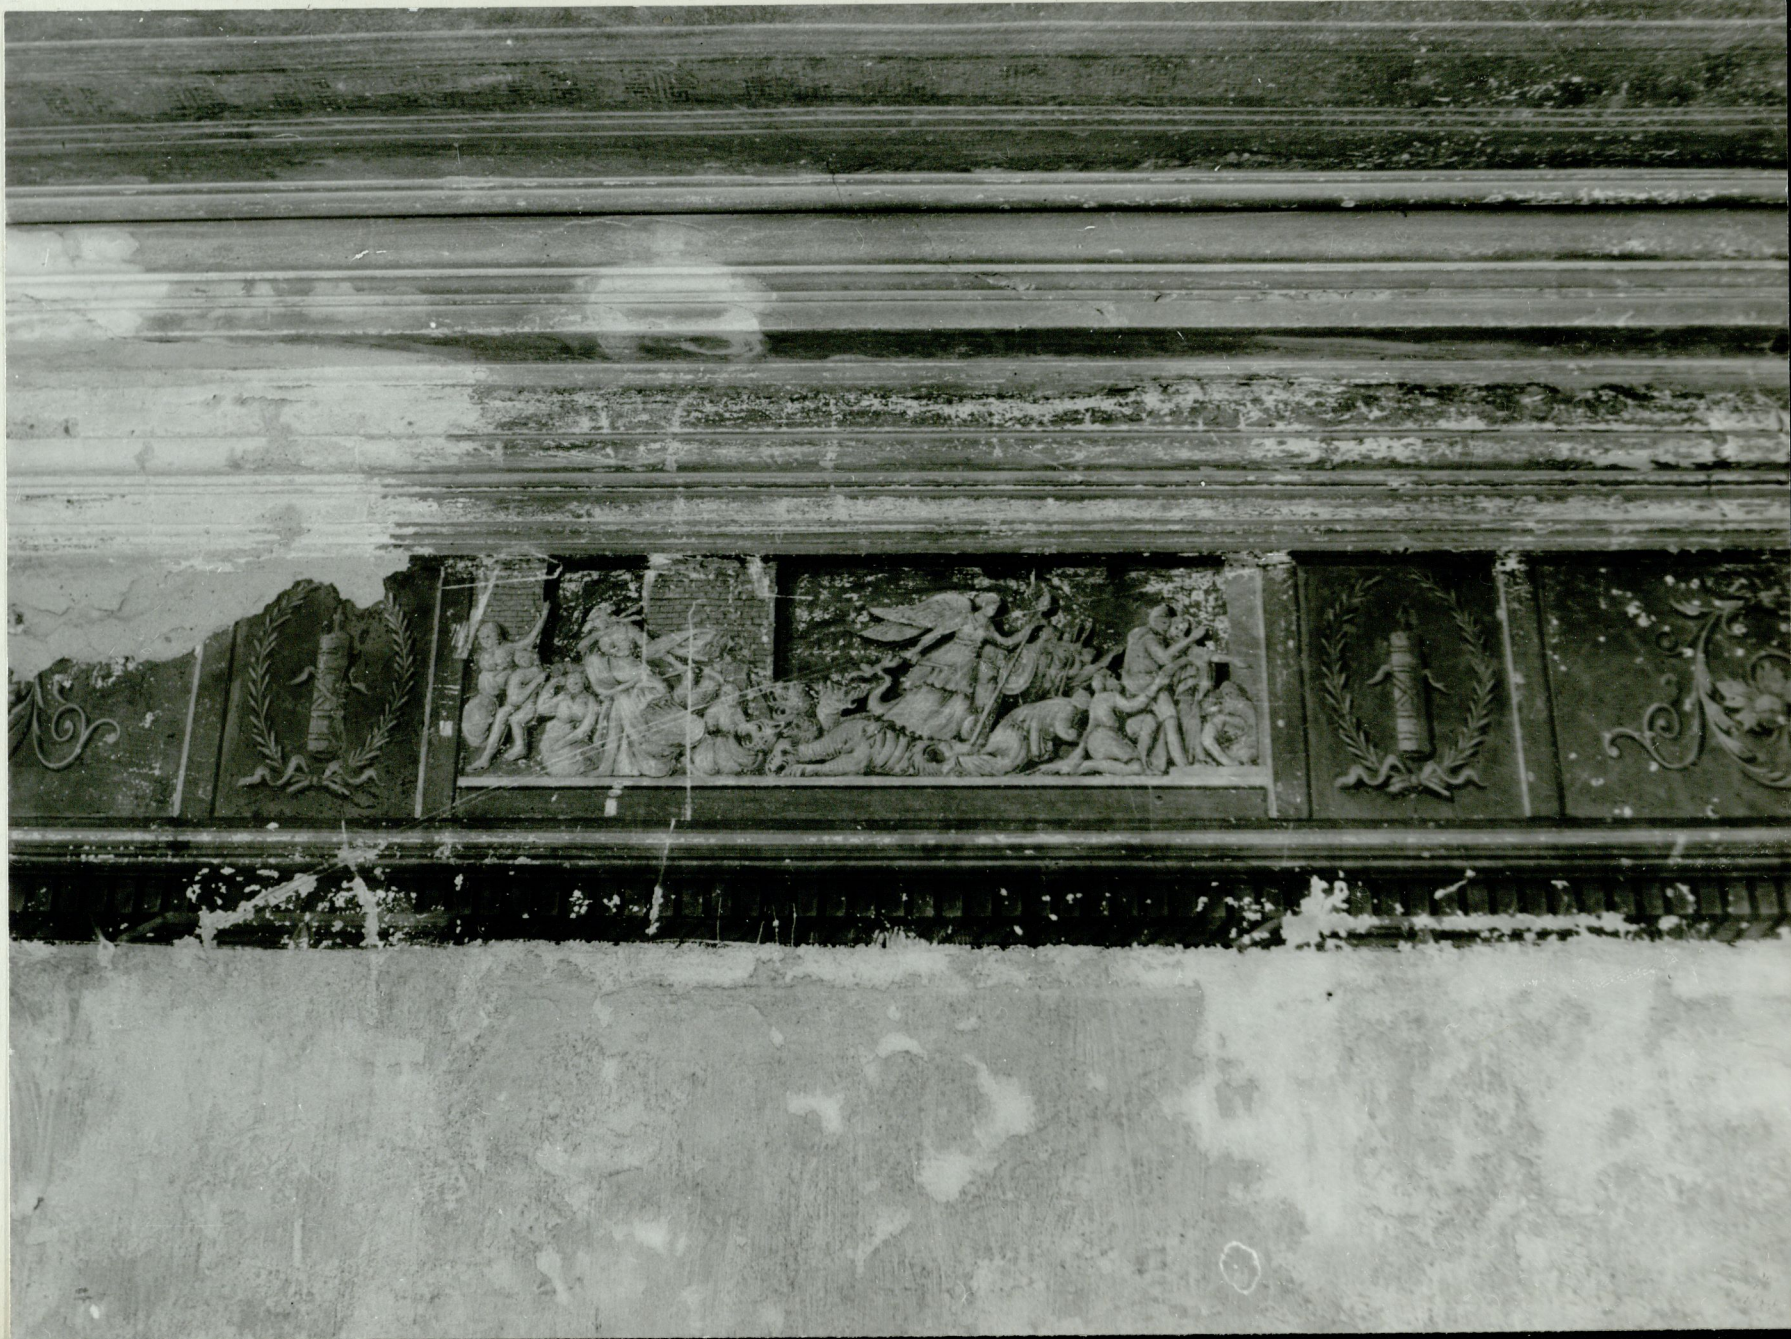
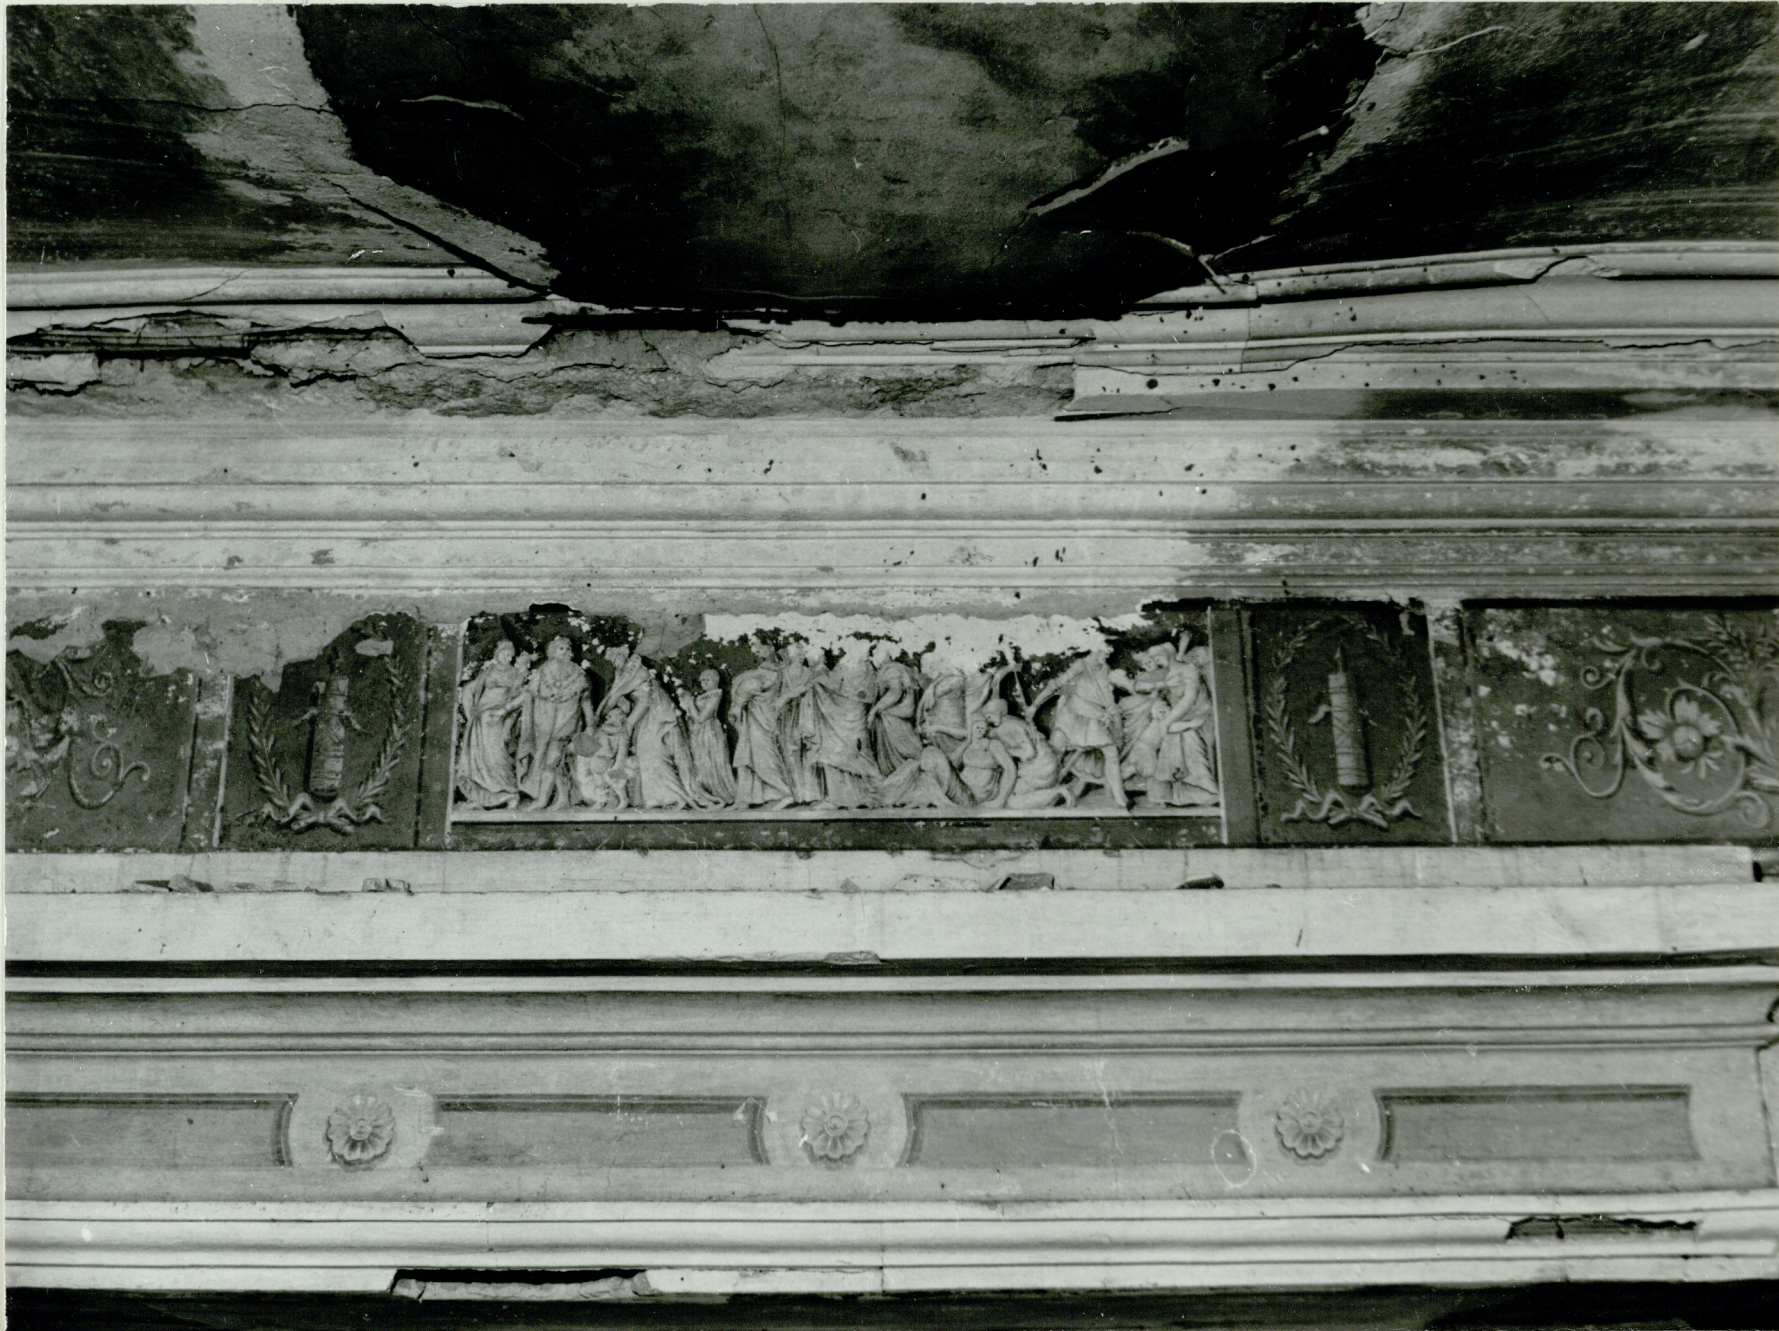
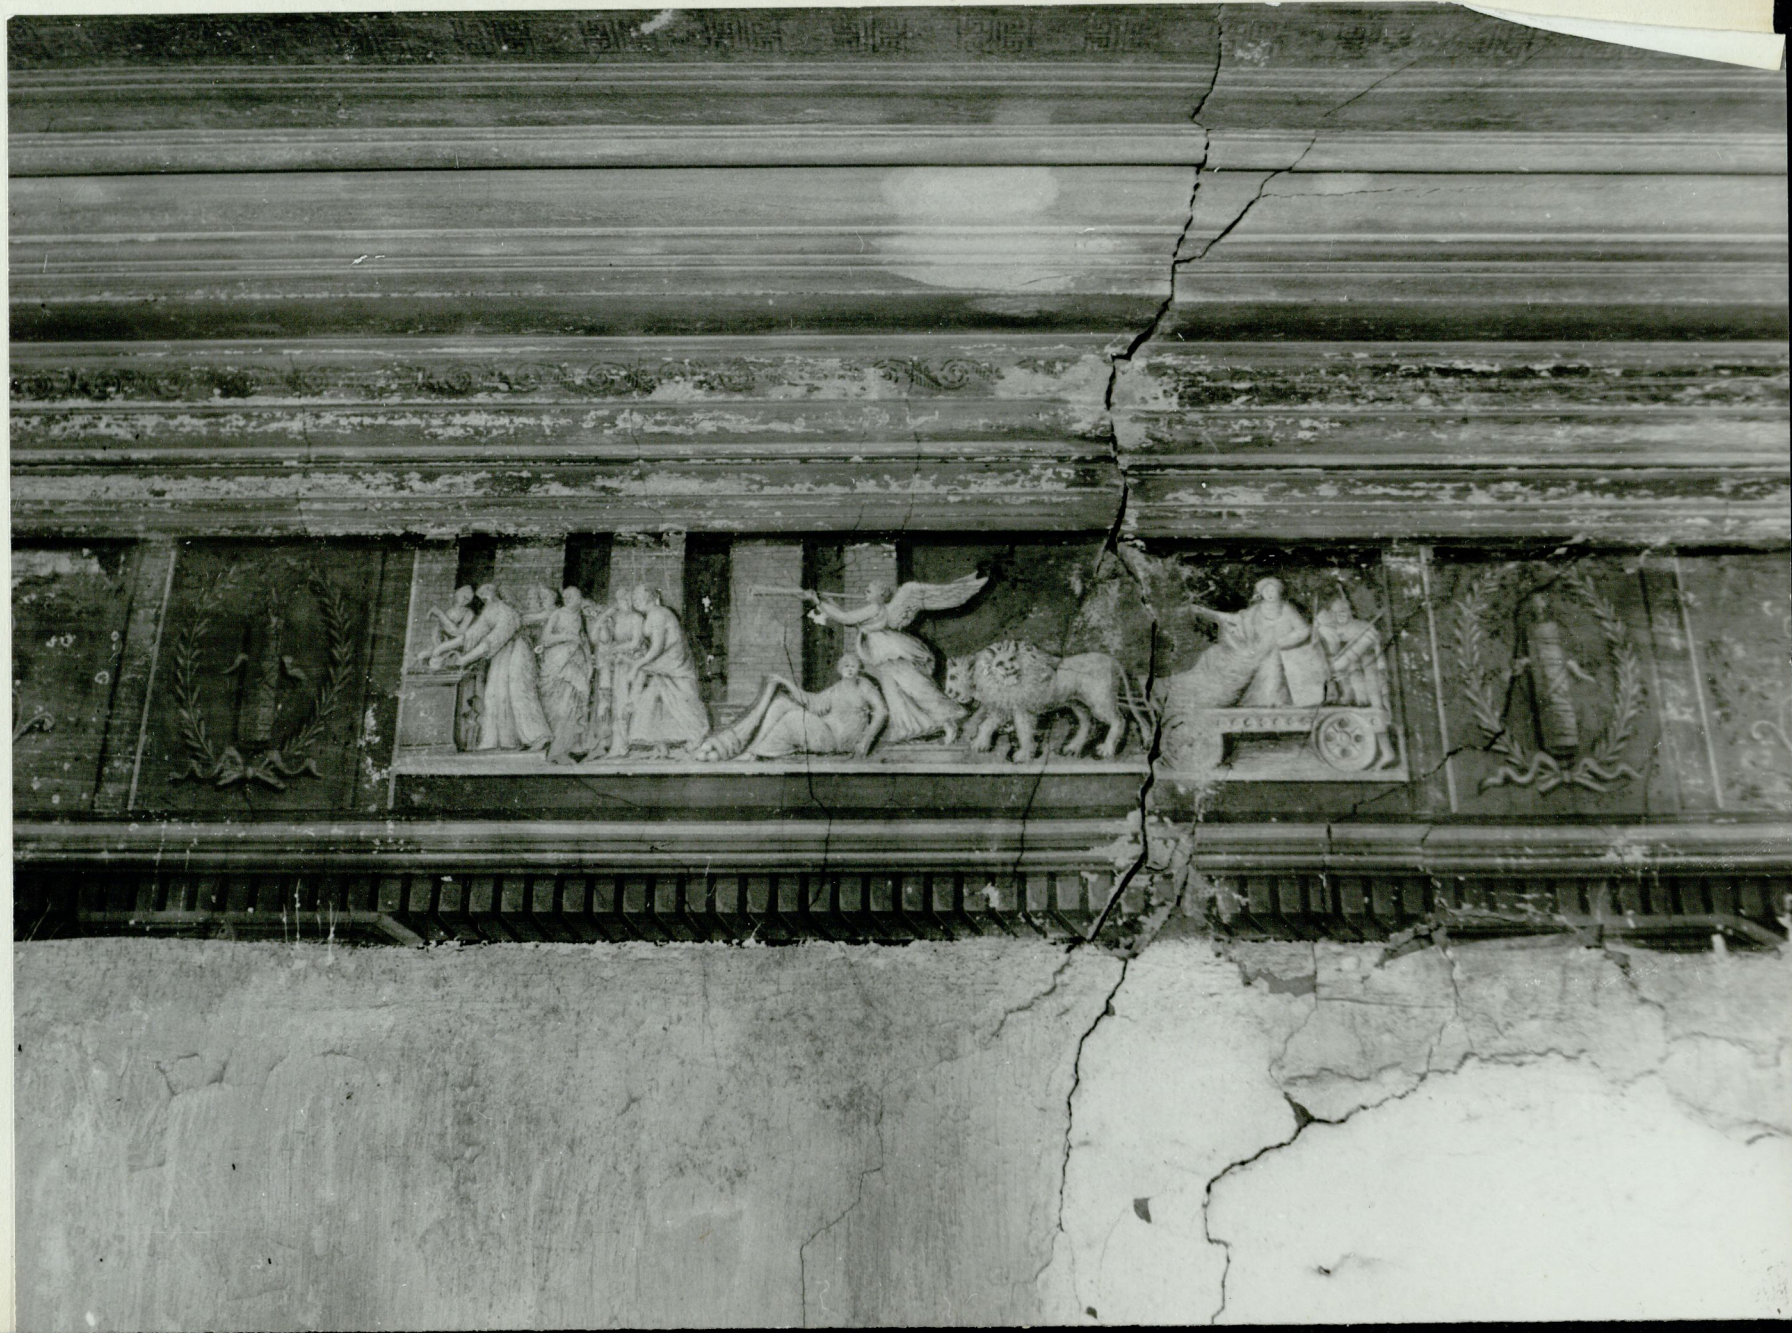
Samast teemast on kantud ka teise saali kujundus. Seintele on ornamentaalse friisi osadena asetatud neli suurt tahvlit: "Sõttaminek", "Võitlus hüdraga", "Kojusaabumine" ning "Võidujumal Victoria poolt juhitud triumfipidustused".

- 1-8. Kuppelsaali maalingud (fotod on järjestatud võttes aluseks saali ümbritseval friisil kujutatud triumfirongkäigu kompositsiooni - vasakult paremale. Kõige ees läbi võiduväravate saabuv triumfaator, tema järel võidurongkäik).
9. Kuppelsaali lagi
- 10-13. Tahvlitena kujundatud maalingud kuppelsaali taga asuvas ristkülikukujulises ruumis:
- a) "Sõttaminek"
 - b) "Võitlus hüdraga"
 - c) "Kojusaabumine"
 - d) "Võidupidustused"
14. Maalitud rosett sama ruumi laes
15. Ornamentaalseste motiividega fragment ristkülikukujulist ruumi ümbritseval friisil
16. Sama ruumi ukse kohal asuv lünettmaaling "Apollon lüüraga"
17. Fragment sama ruumi laest

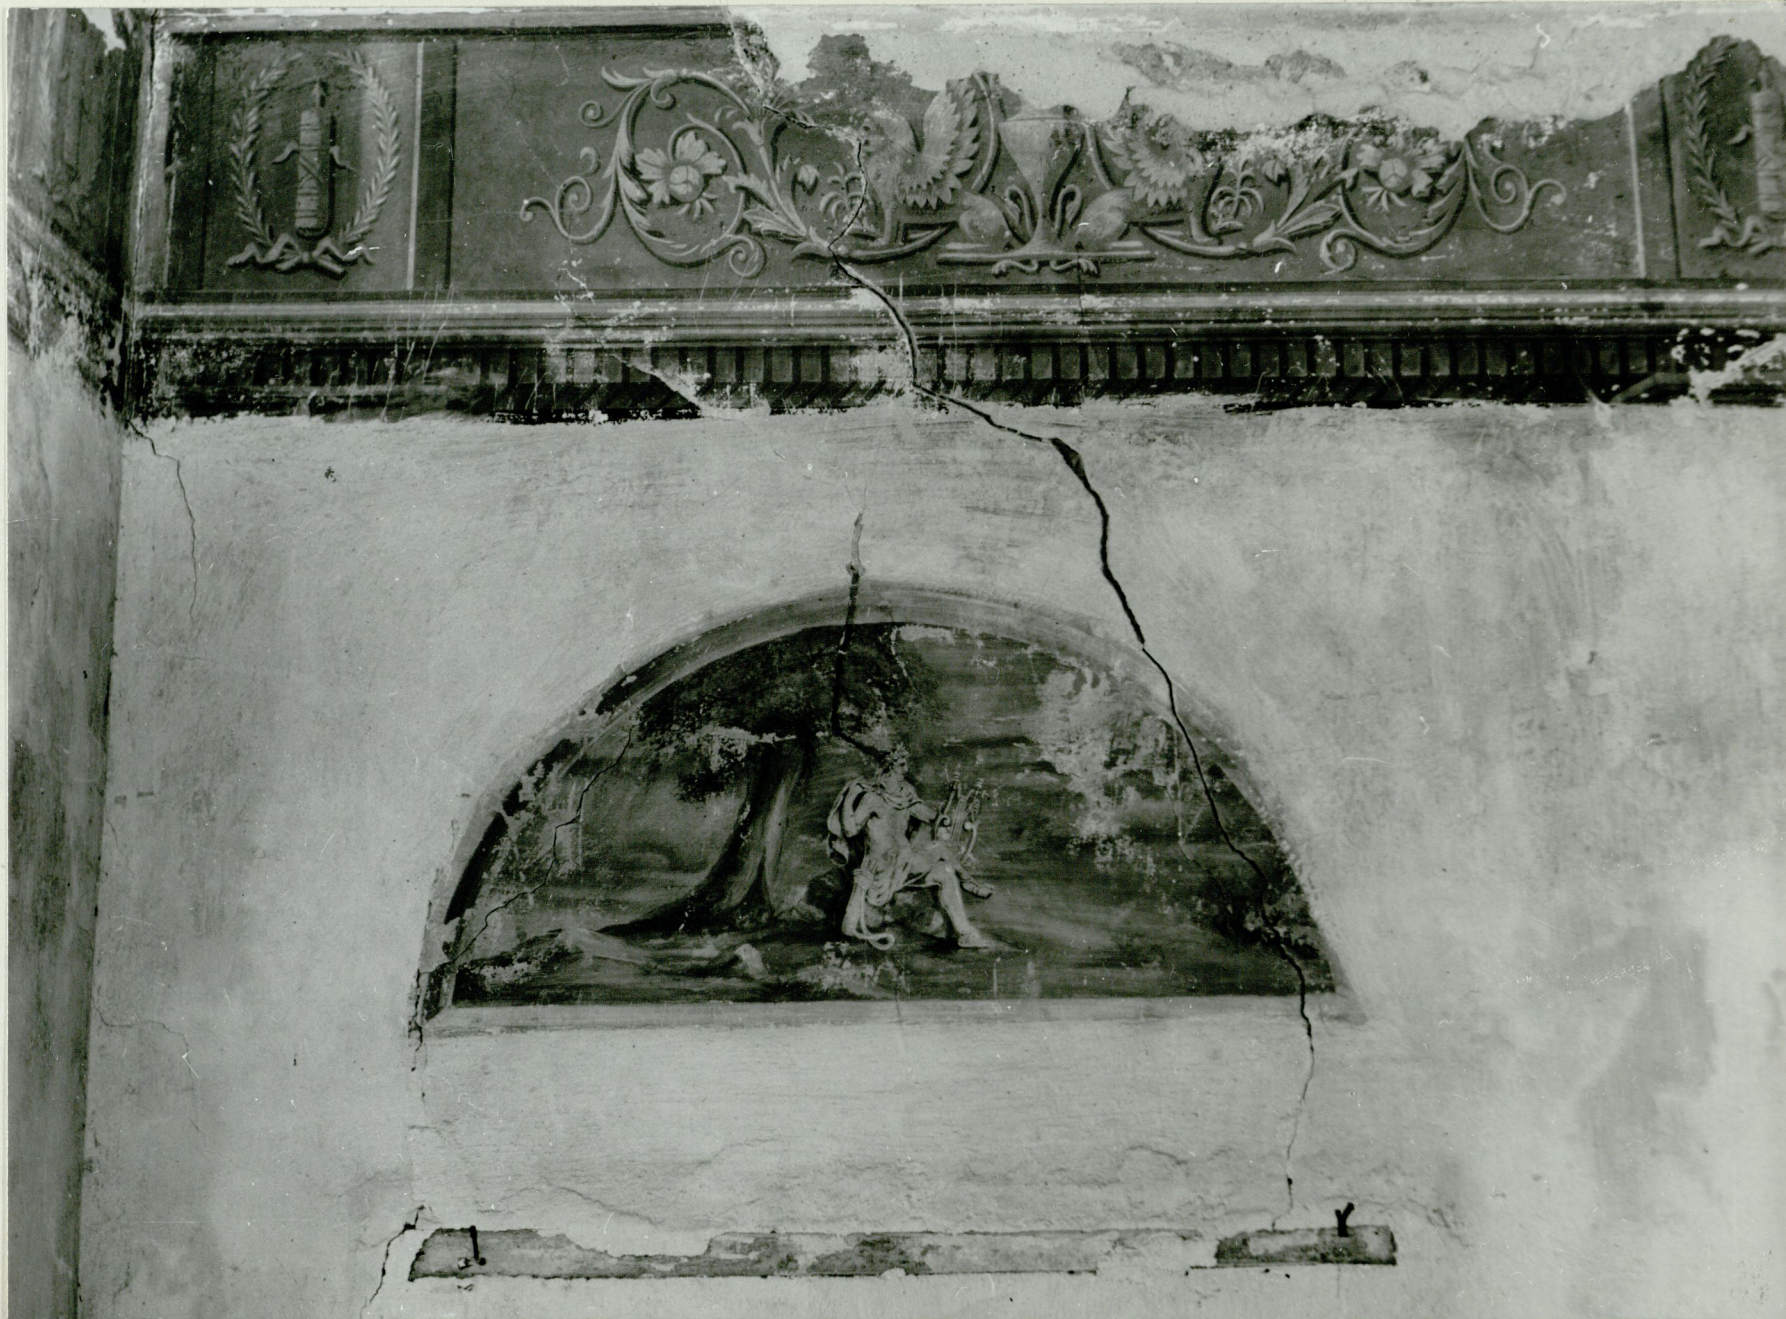
Kumbagi saali kahe ukse kohale on hilisemal perioodil lisatud neli antiiksüžeelist lünetimaalingut. Neist ühel on kujutatud Venust tuviga, teisel Venust Amoriga, kolmandal tunneme ära lüürat mängiva Apolloni. Neljas lünett on hiljuti aset leidnud remonttööde käigus üle lubjatud.
