Objekt: Haapsalu piiskopilinnus

Haapsalu piiskopilinnus

Haapsalu ehitusajalugu.

HAAPSALU EHITUSAJALUGU

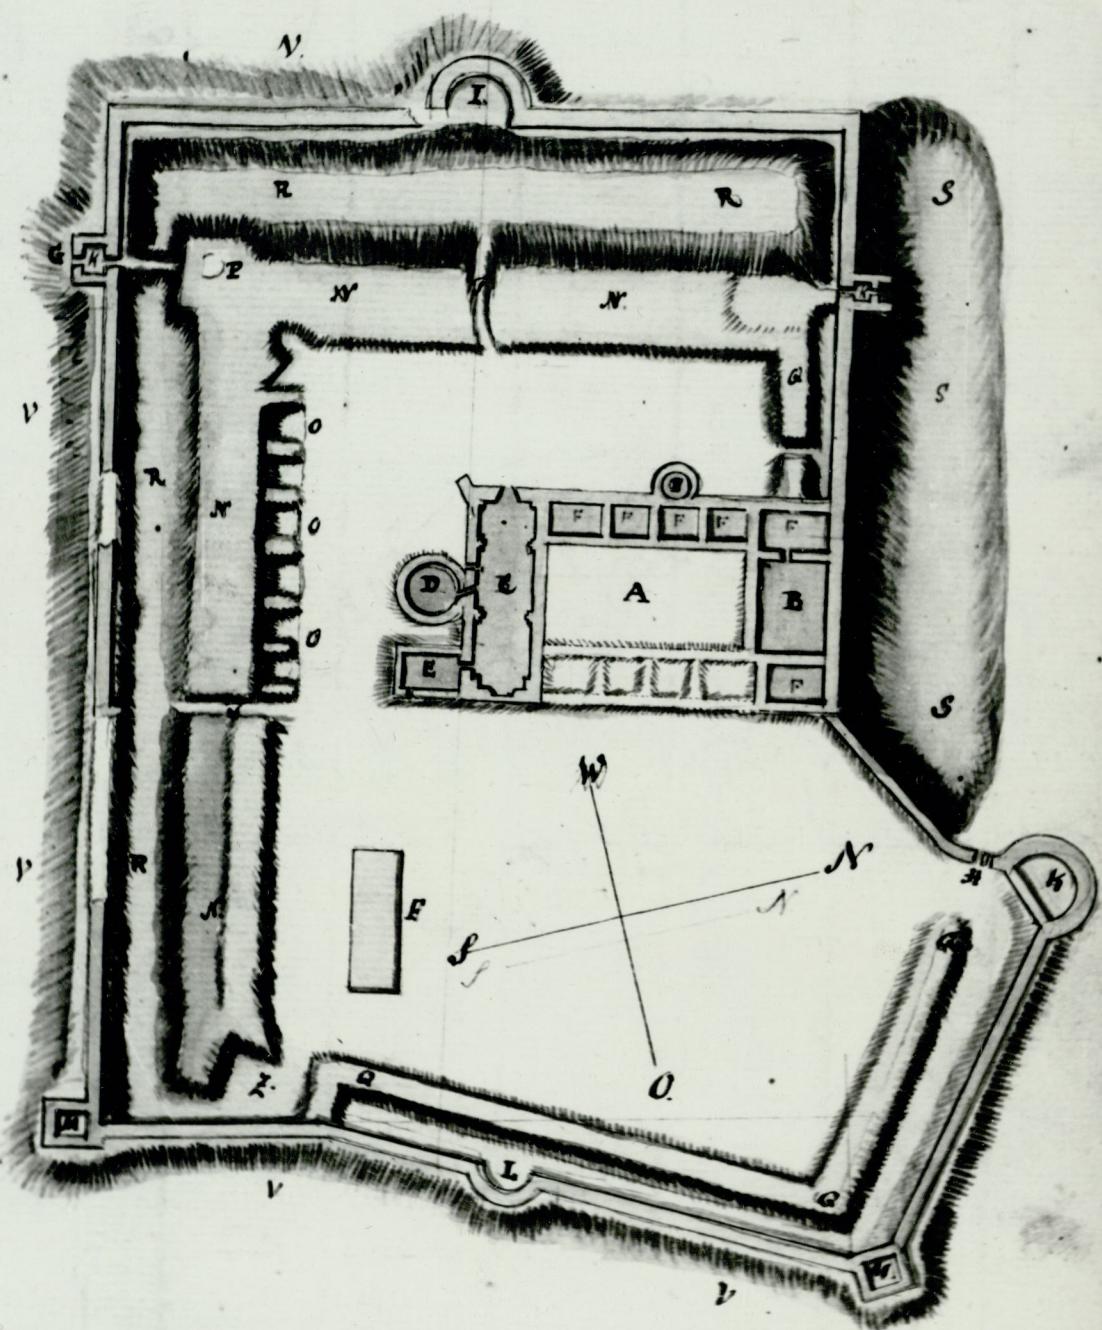
Plan und Gruneriss des Schlosses zu Hapsal
vom Jahr 1803.

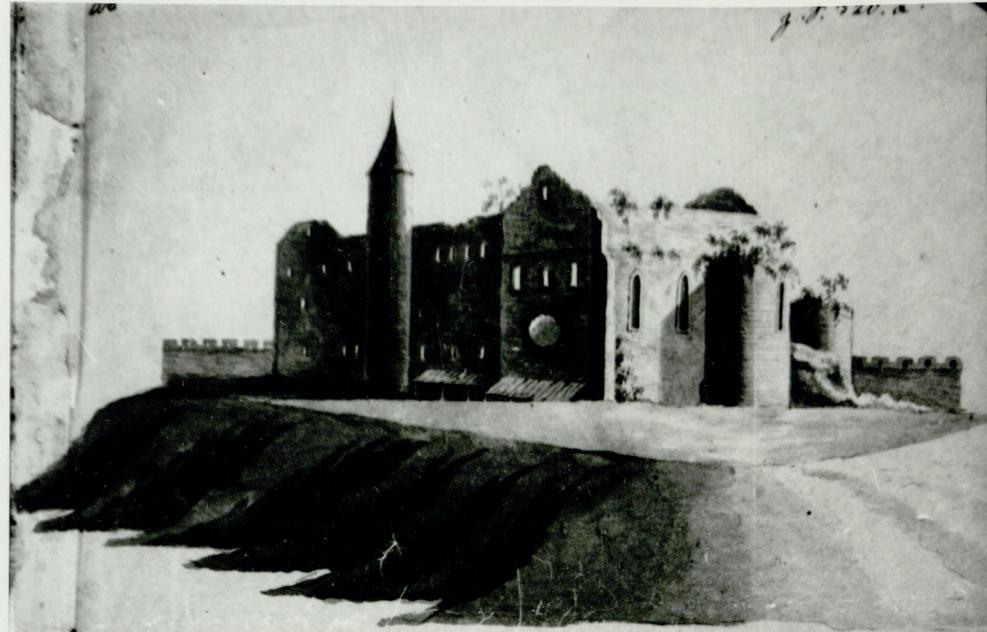
5. Moritz aucto Vorstellung des Schlosses zu Stapsal von der West
1803. Südlichen Seite, vom Jahr 1803.

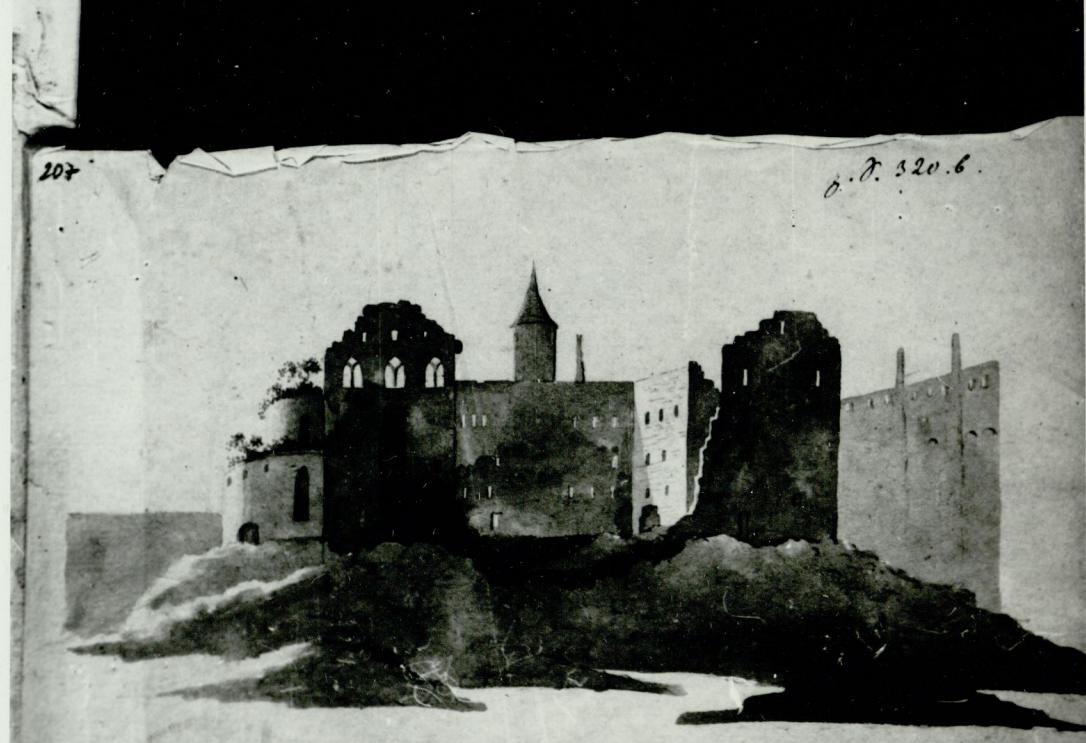
207 8. X. 320.6.
Die Ruinen des Schlosses zu Stapsal
Moritz aucto 1803. von der Morgen Seite.

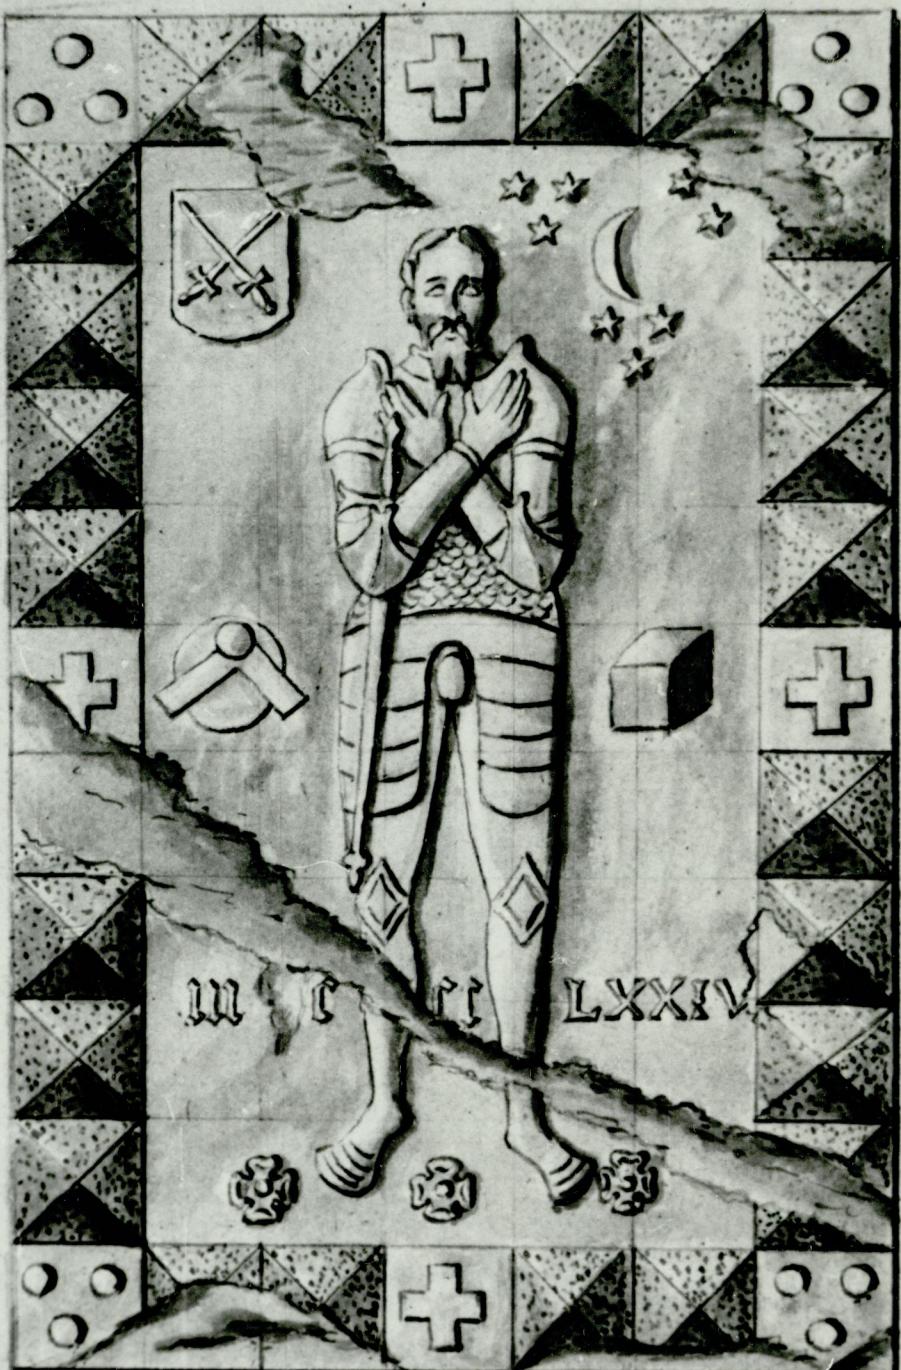
Ein ehemalig in der Schlosskirche in Hapsal befindlicher, langst
aber aus Unverständ zu öeconomischen Zwecken zertrüm-
mertes alter Leichenstein, eines ehemaligen Tempel-
Herren-Ritters vom Jahr 1374.

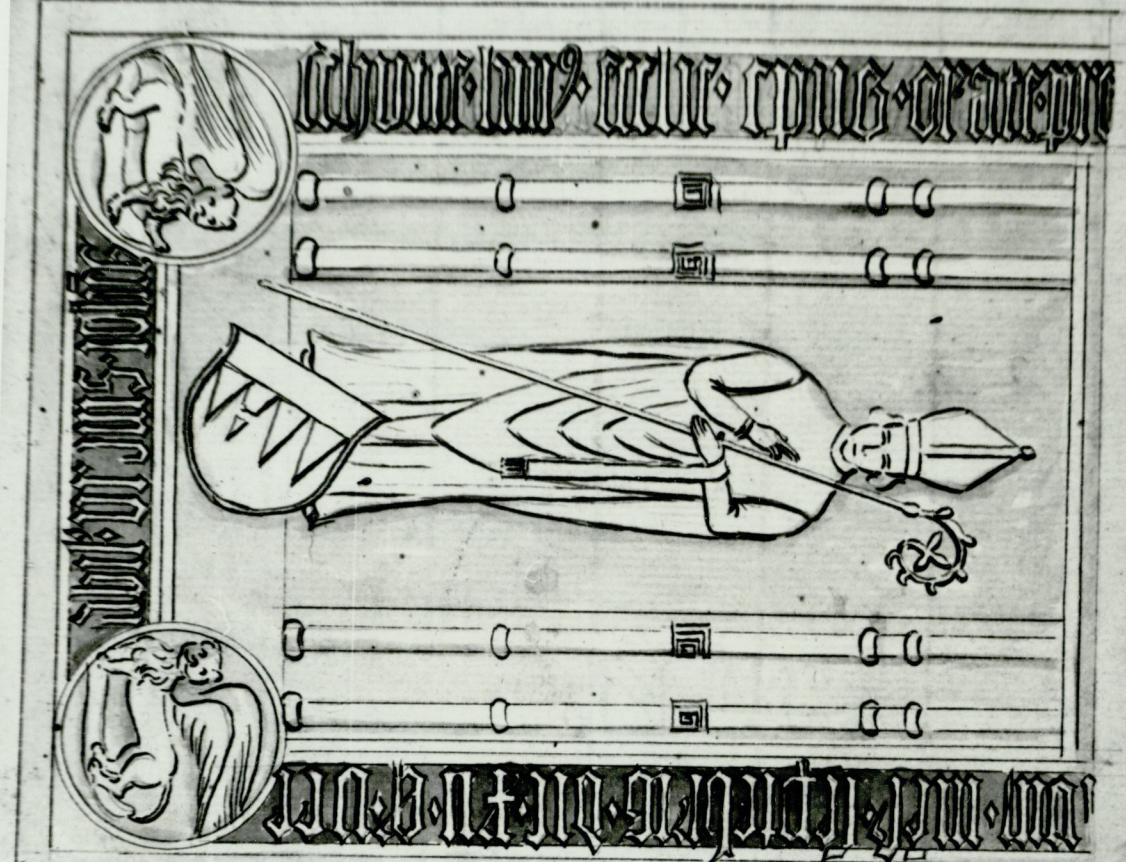
Bischof Johannes Schütt er Leichenstein, in der Bischofskirche
zu Hapsal.

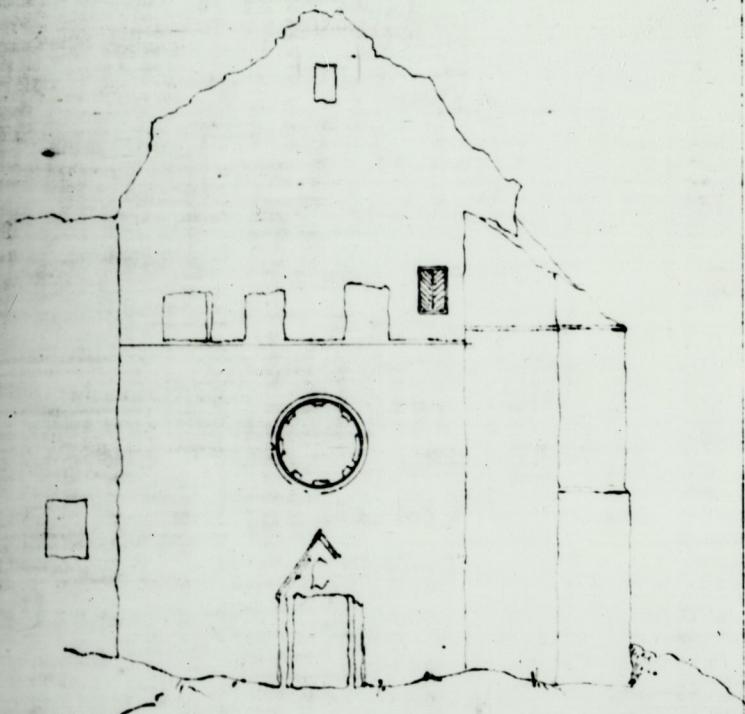
ЗАПАДНЫЕ ФАСАДЫ.

СУЩЕСТВУЮЩІЙ

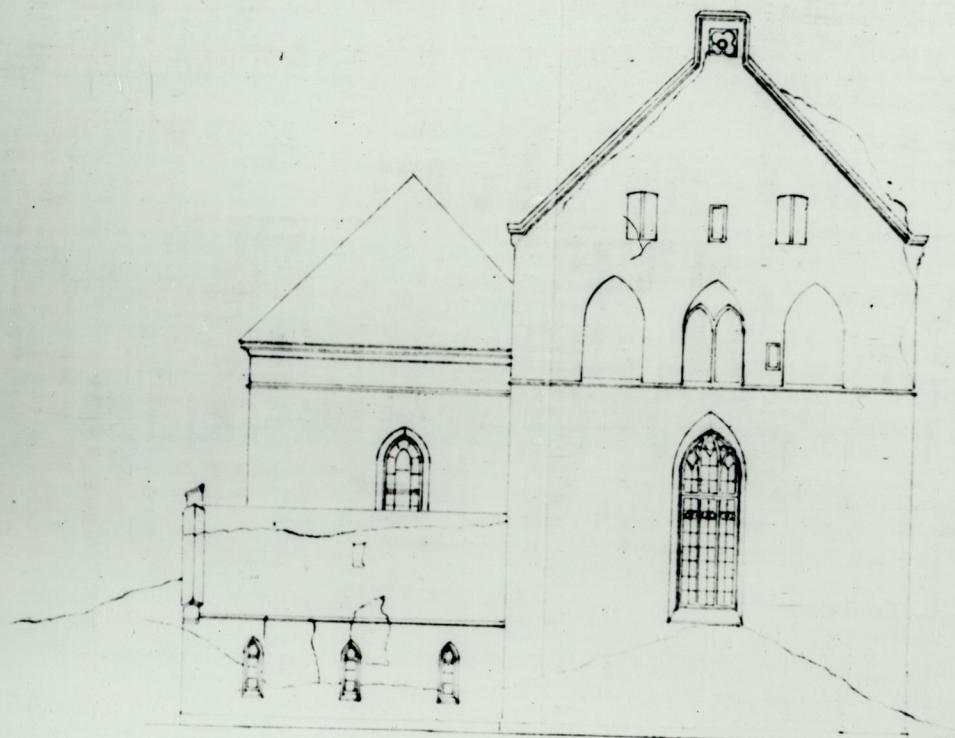
ВОСТОЧНЫЙ ФАСАДЪ.

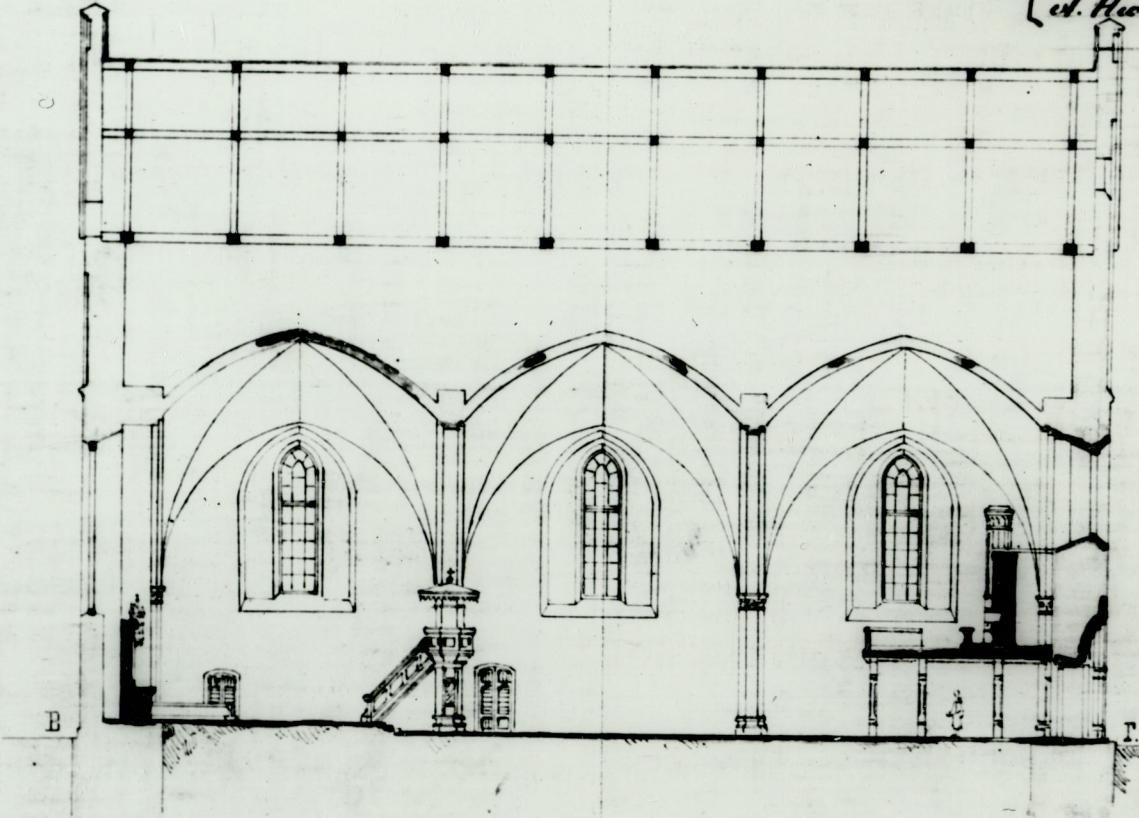
ПРОДОЛЕННЫЙ РАЗРЪЗЪ.

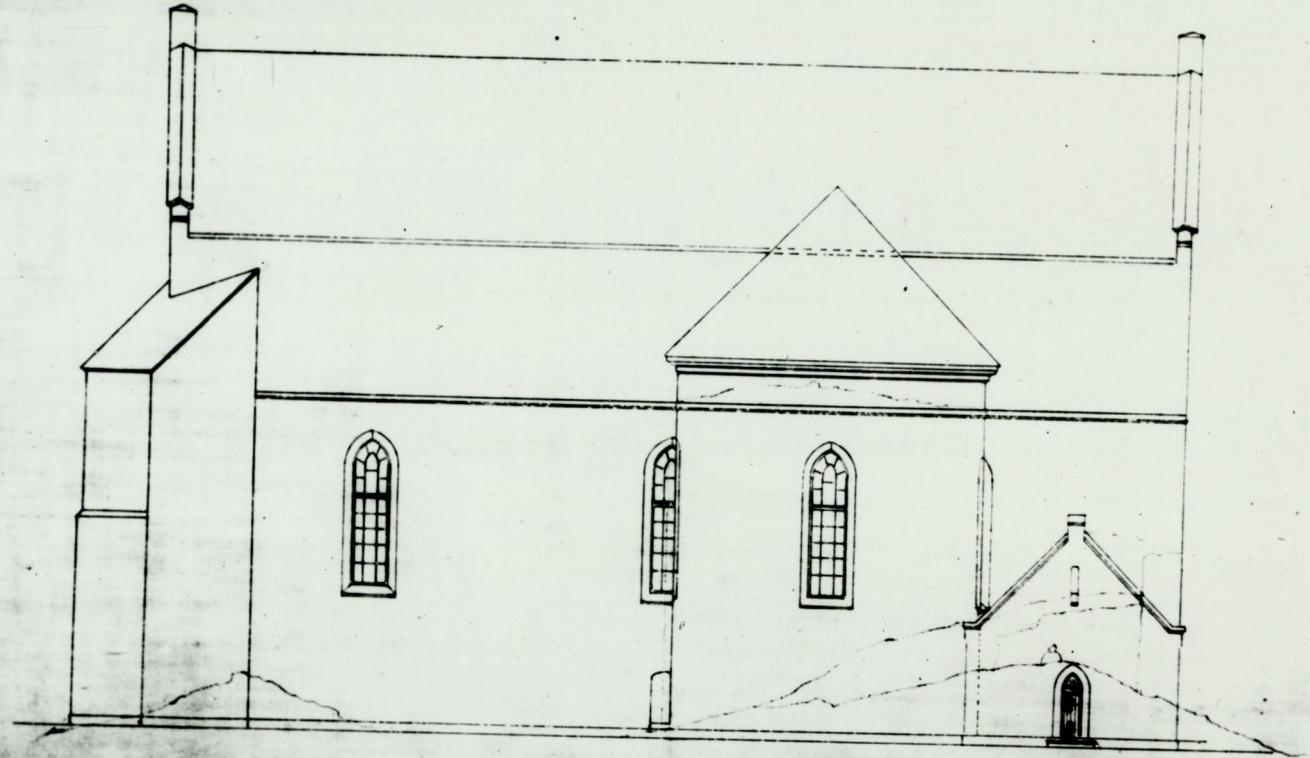
БОКОВОЙ ФЛГАДЪ.

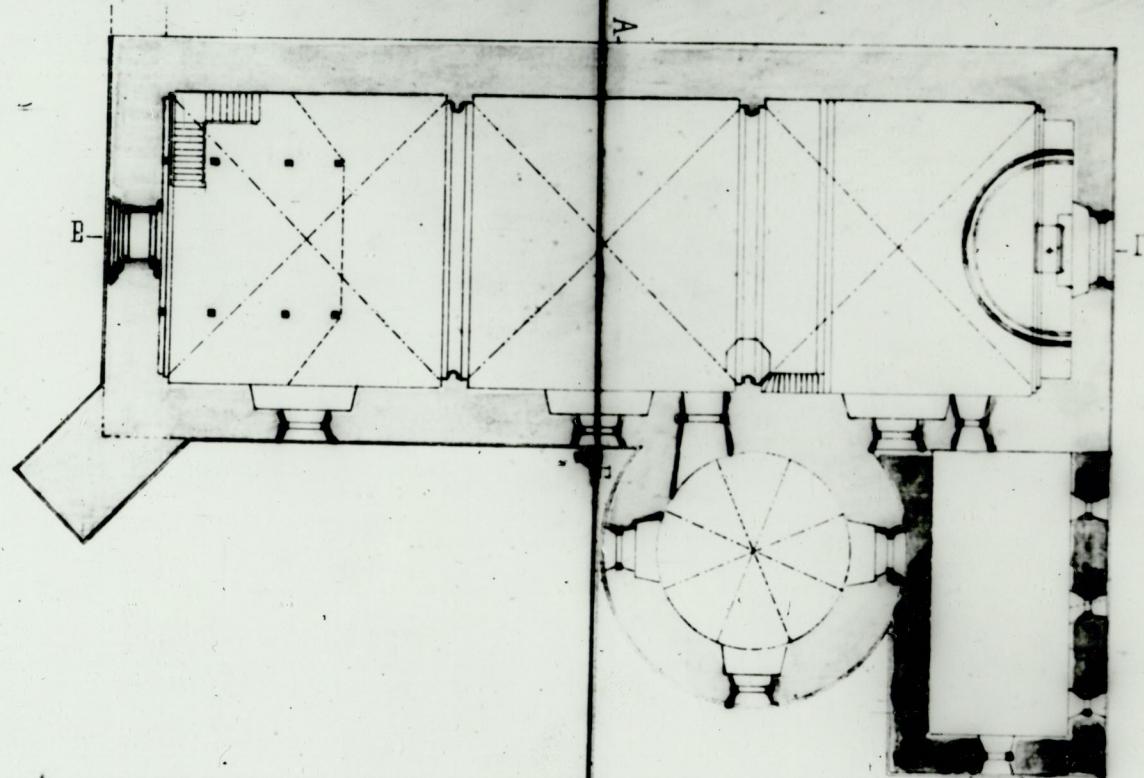
ПЛАНЪ ВОССТАНОВЛЯЕМОЙ ЦЕРКВИ ЗАМКА.
