ENSV MINISTRITE NÕUKOGU RIIKLIK EHTUSKOMITEE
KULTUURIMÄLESTISTE RIIKLIK PROJEKTEERIMISE INSTITUUT

ETTEPANEKUD

Tallinna vanalinna kaitsetsoonis hoonete
kohaliku kaitse alla võtmise kohta
KOIDE

SISSEJUHATUS

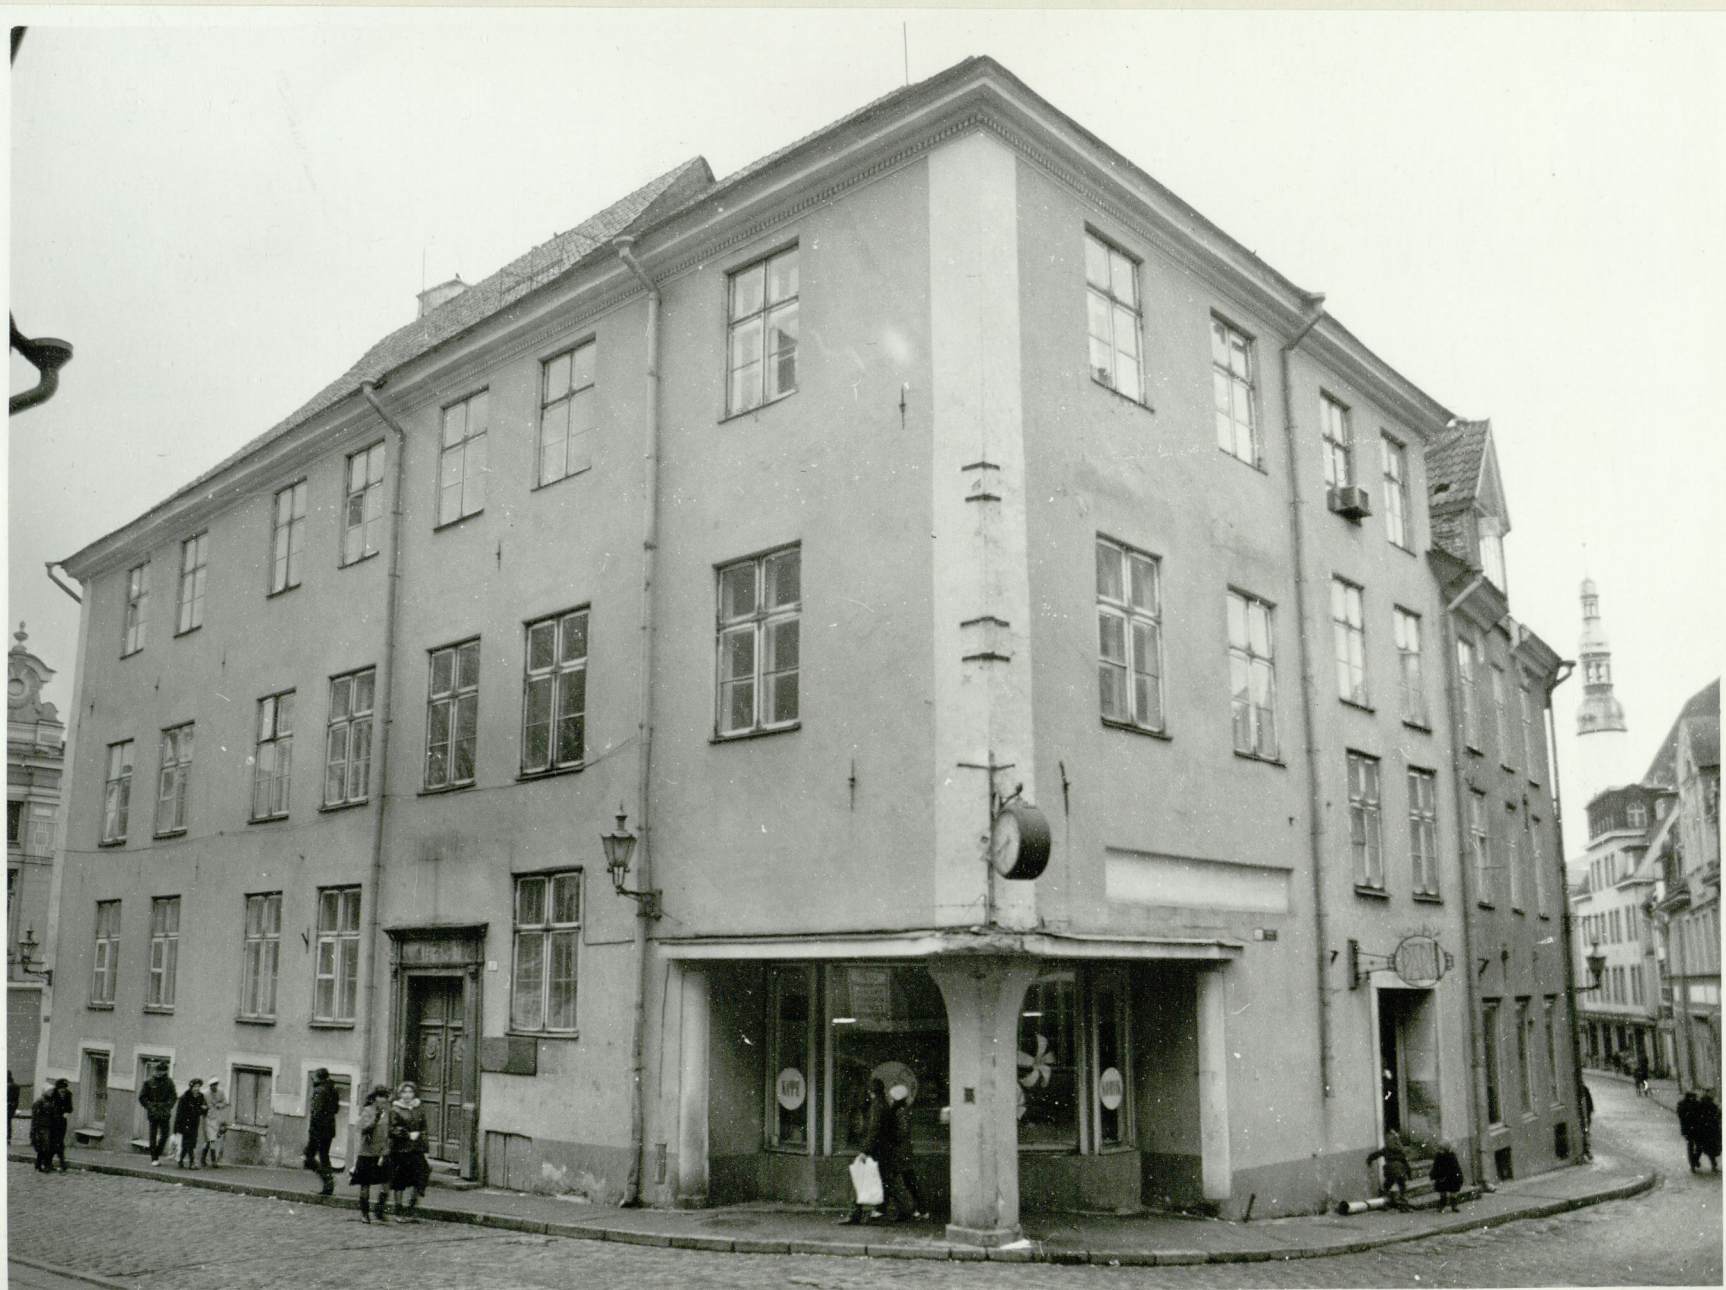
PIKK T. 1/LAIT 2/VAKSALI 2

Praegune hoone on kujunenud 18. sajandi ümber-ehituse läbi, mille käigus ühendati 2 keskaegset kinnistut - ehitises on säilinud keskaegset ja hilisemat substantsi, s.h. 2 mantelkorstna kehandid, puittrepp ja malmist keerdtrepp, keldriruumide võlvid ja 2 keskset piilarit. Hoone fassaadid suhteliselt tagasihoidlikud, silmapaistev on Vaksali tänavale avanev ukseava klassitsistlik kujundus, piki katuseräästast kulgeb hammaskarniis. Hoones ei ole teostatud restaureerimistöid.

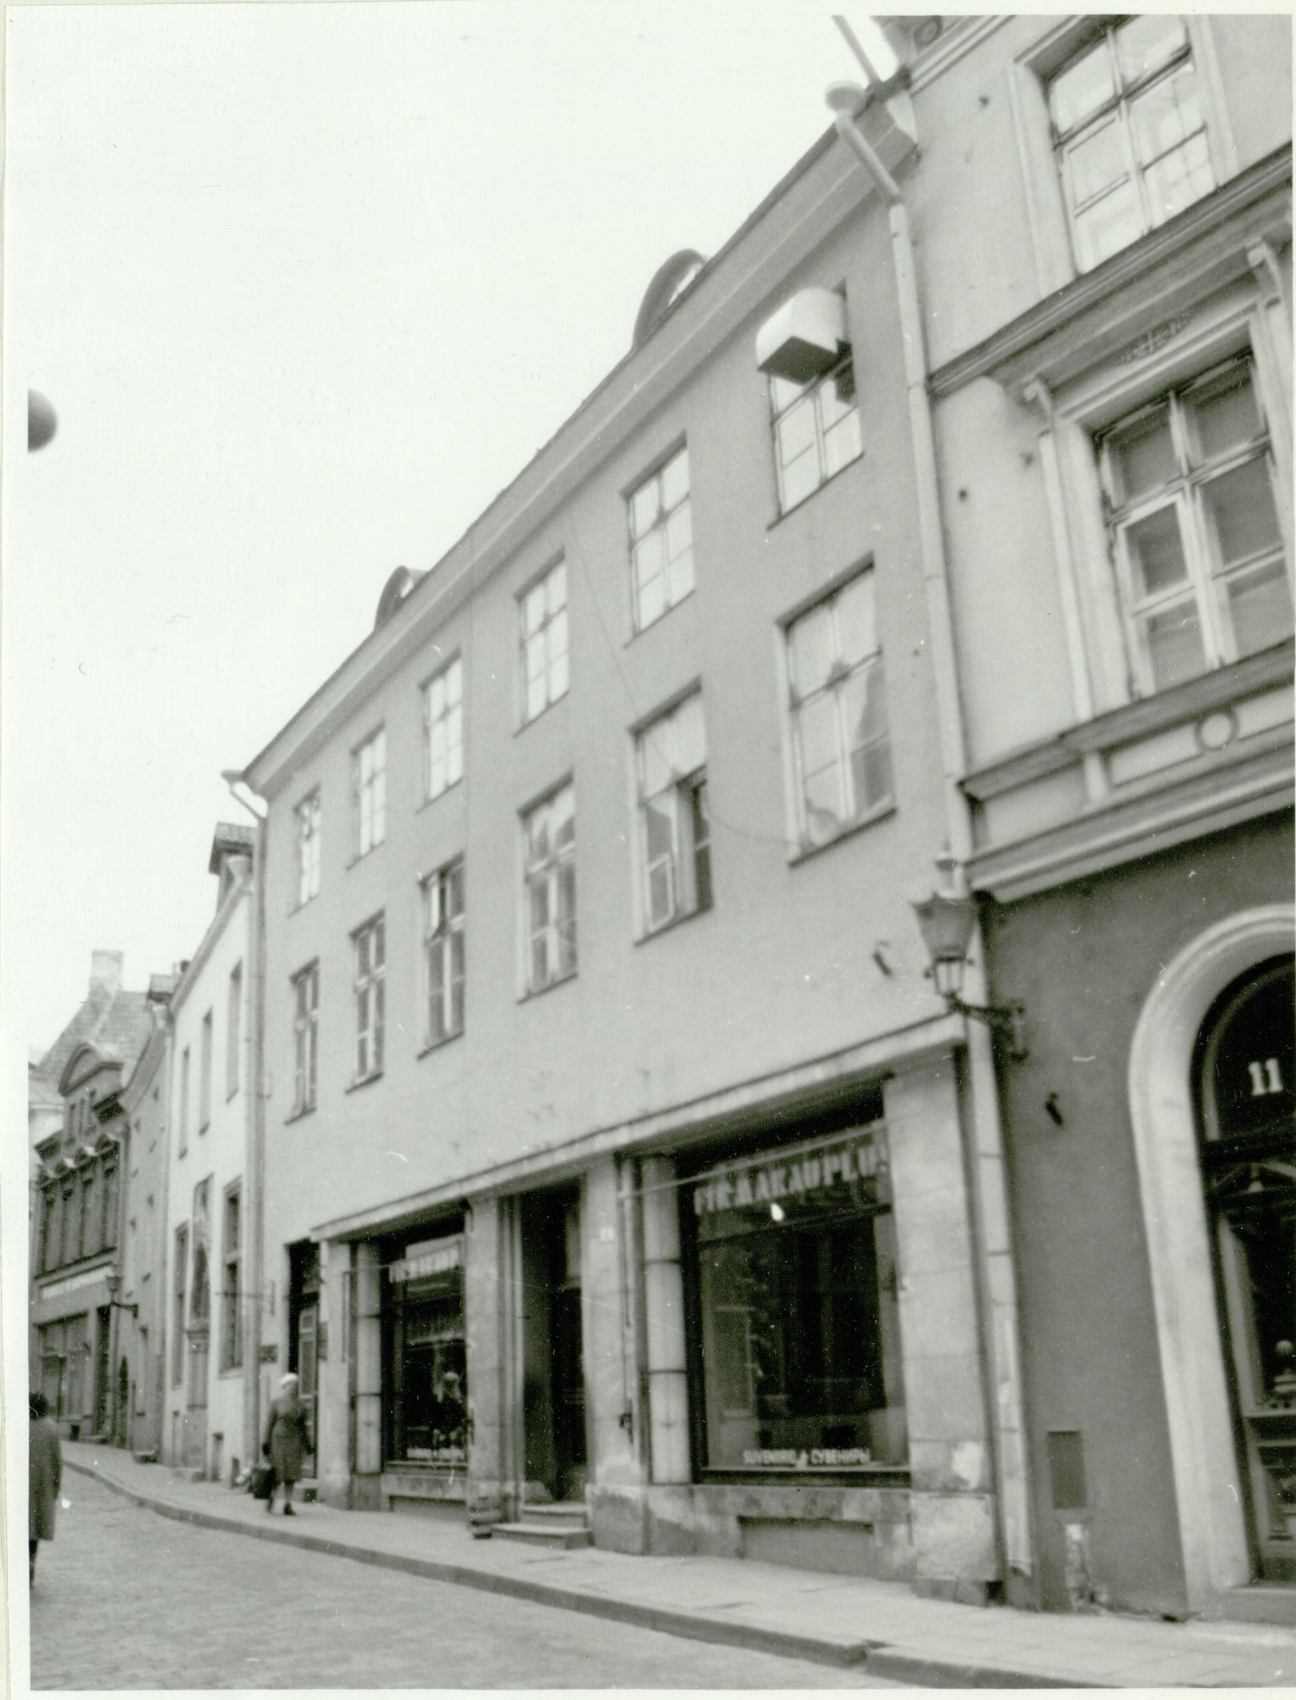
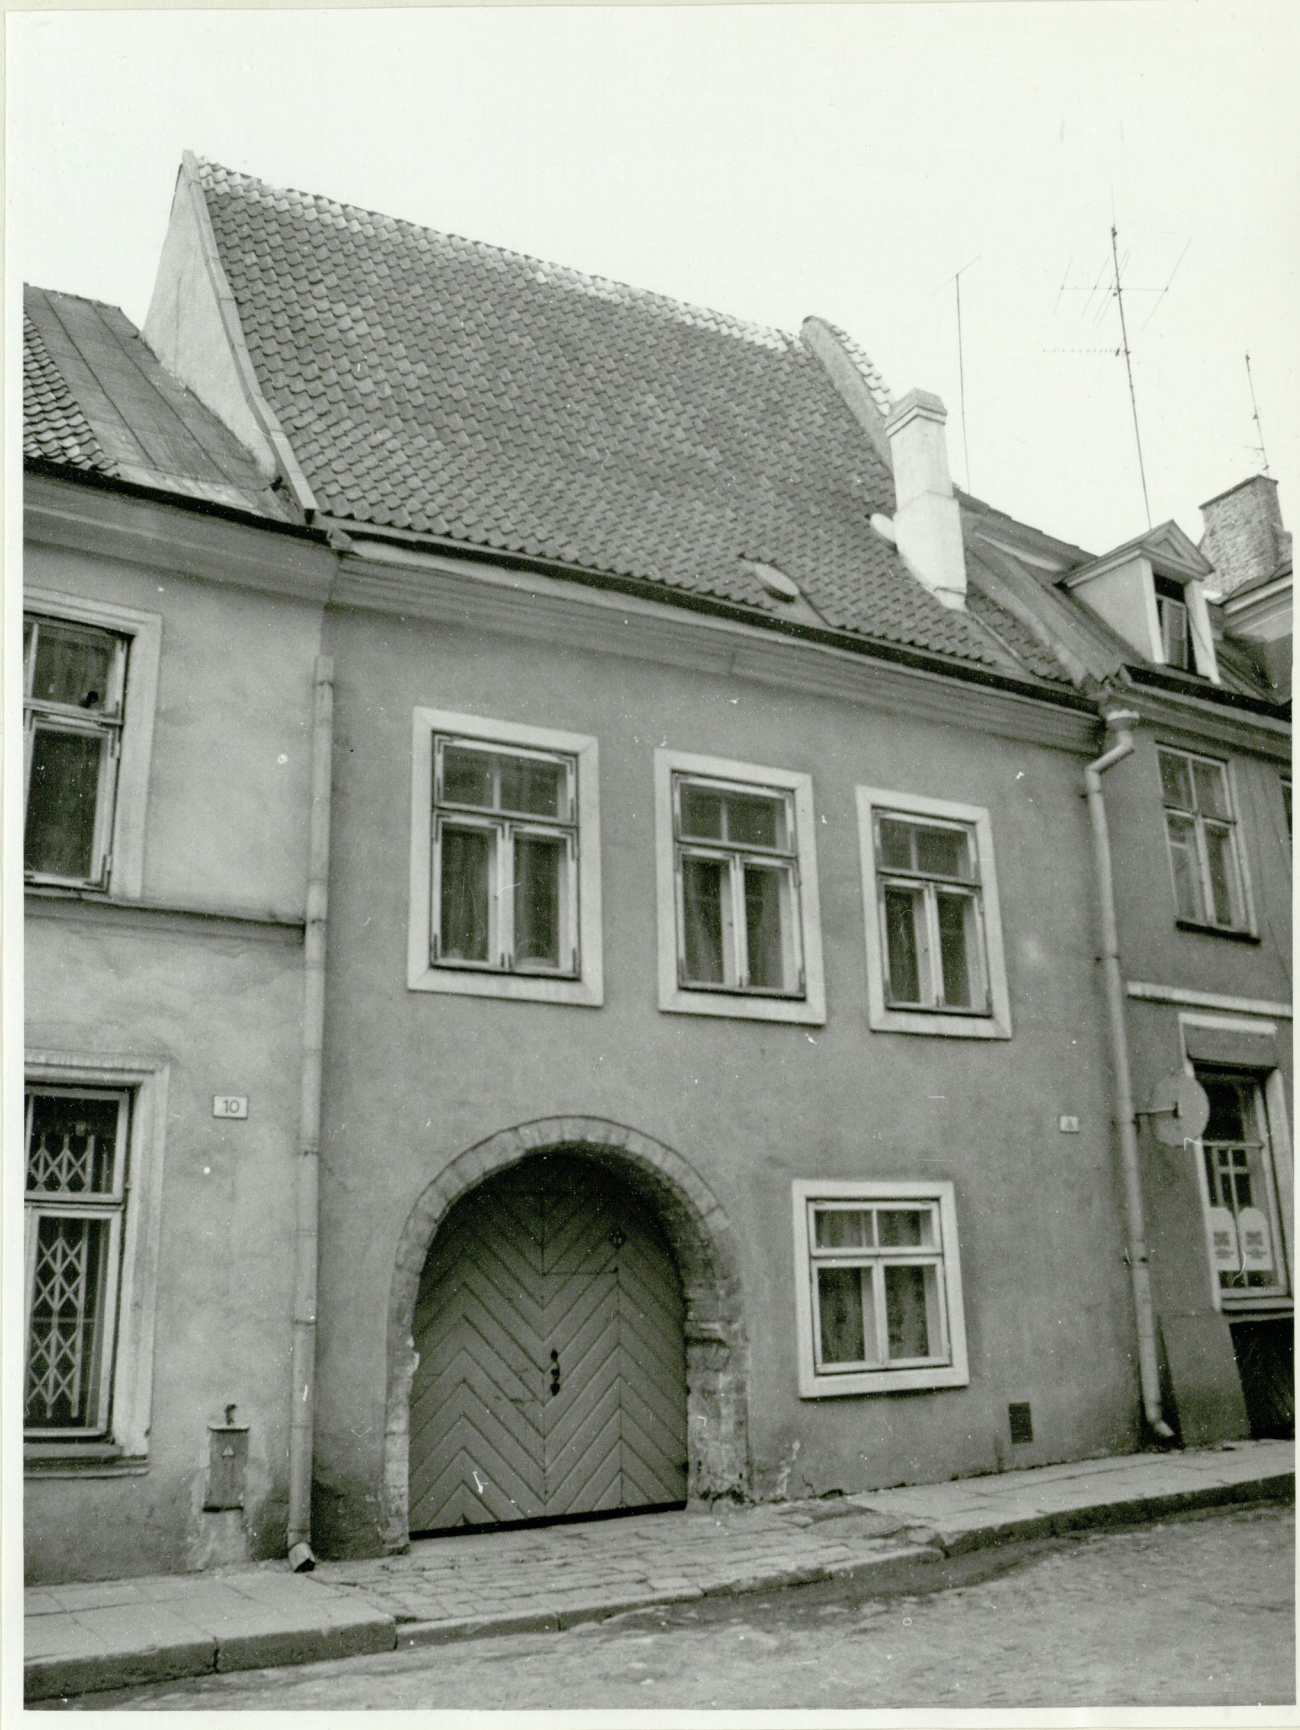
PIKK T.9/LAI T. 8

Keskaegne kinnistu, mille Pika t. äärne eluhoone (ümberehitatud kahest keskaegsest elamust 1846.a. A.Gableri poolt), siseõuel majandushooned ja Lai t. ääres väikemaja, mida läbib raidportaaliga kangialune. Praegune kolmekordne elamu Pikk t. 9 tagasihoidliku fassaadiga - aknaavade horisontaalne rütm, profileeritud katuskarniis, klassitsistlik välisuks. Avarate vitriinakenedega I korrus märgistab käesoleva sajandi 1920-ndate aastate ümberehitust. Lai t. äärne väikemaja oma mahu, kõrge kivikatusega ja aknaavade paigutusega esindab barokki. Keskaegset ehitussubstanti leidub hoonete keldrites ja varjatud kujul arvatavasti ka ülemistel korrustel. Hooneis arhitektuurseid detaile ka hilisemaist ehitusperioodidest: stukklaed, tahveluksed, keerdtrepp, stiilne historitsistlik kahhelahi Lai t. äärses hoones. Kinnistu hooneis ei ole teostatud restaureerimistöid.

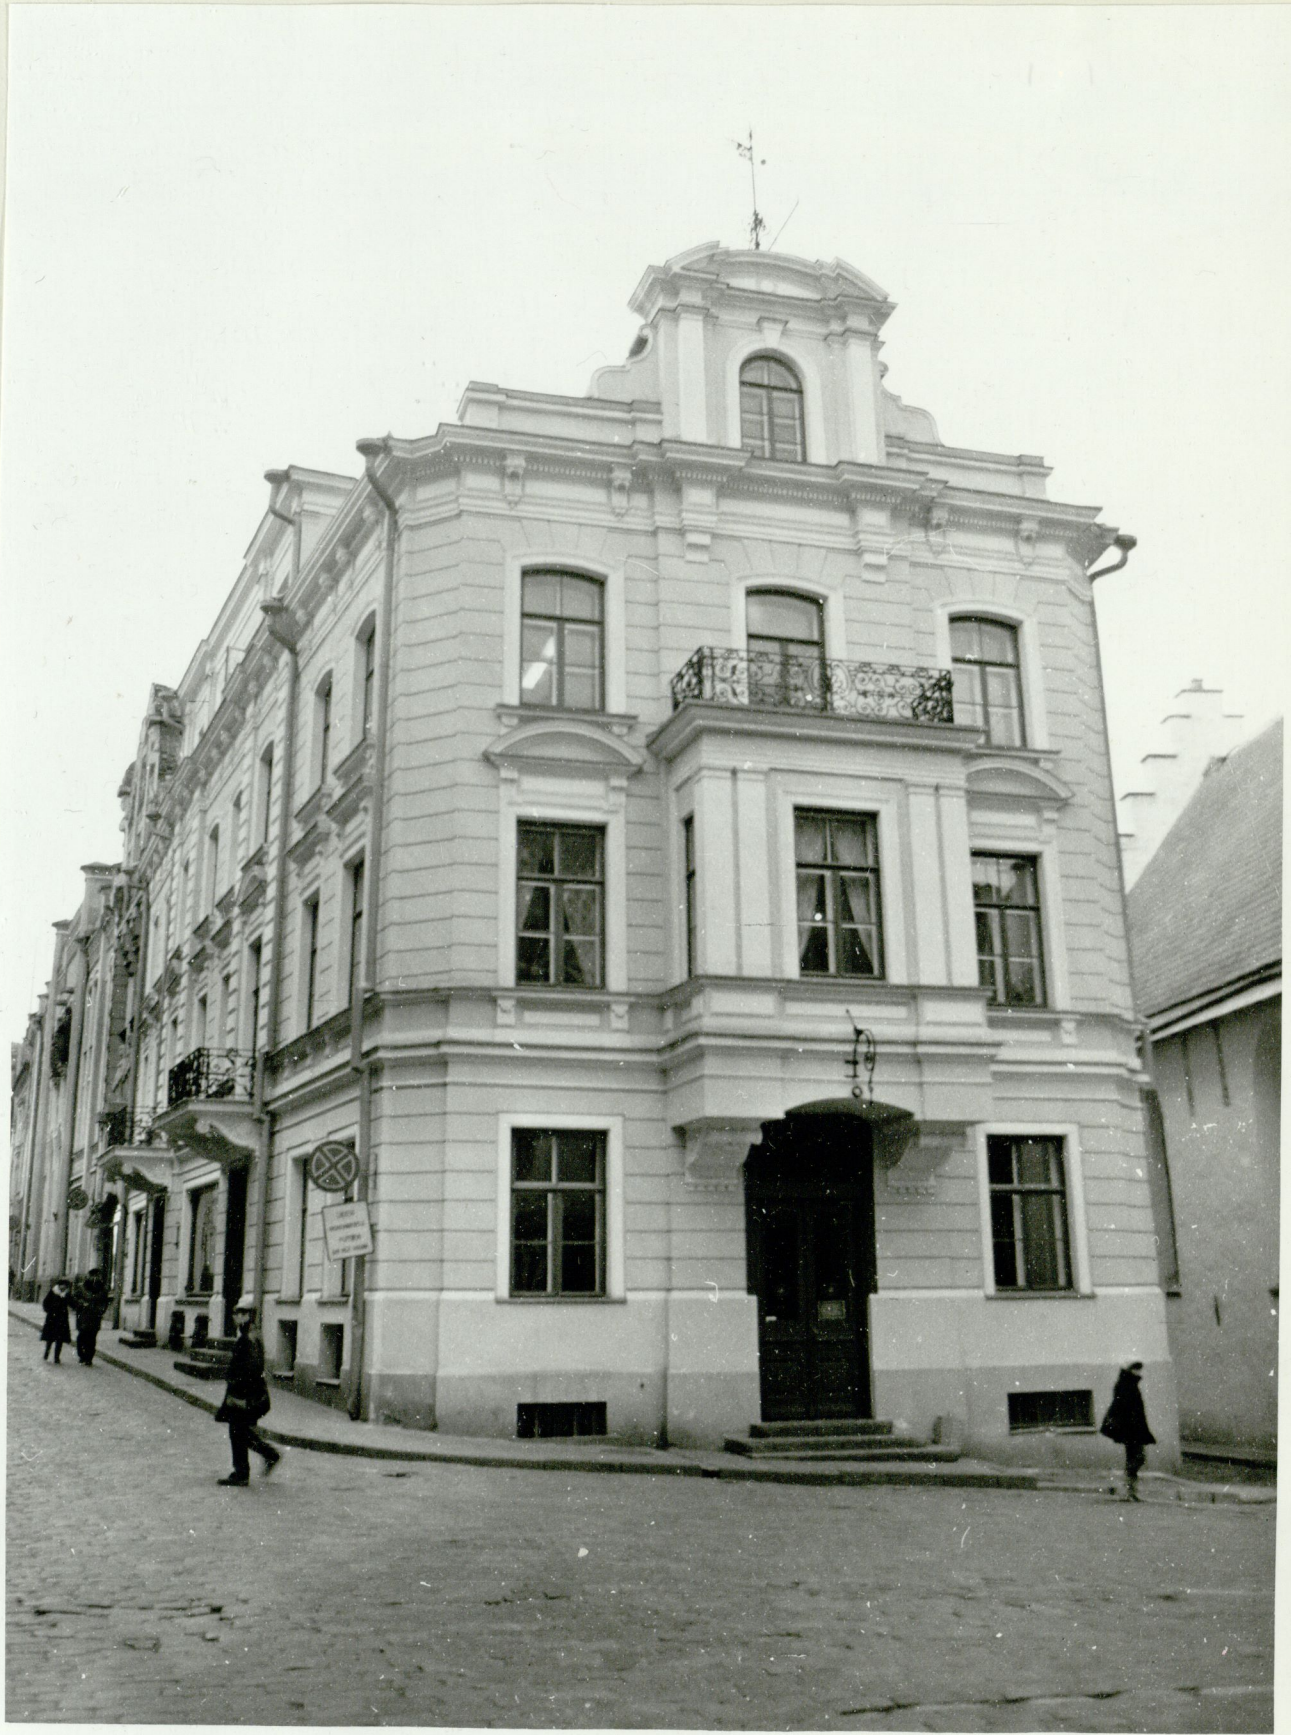
PIKK T. 16/SÄDE T. 1

Historitsistlik neorenessansist lähtuv kolmekordne hoone, mis 1876.a. ümberehitusest on saanud oma praeguse kuju, arhitektiks on N. Thamm. Ehitise fassaade liigendab akende horisontaalne rütm, Pika ja Säde tänavate nurgal paikneva peasissepääsu kujundus jõuliselt eenduva ärkliga, mida III korral lõpetab ornamentaalse metallpiirdega rõdu, Pika t. fassaadi ilmestab 2 ornamentaalse kujundusega metallpiirdega rõdu äri sissepääsude kohal. I korra fassaade on muudetud vitriinakende rajamisega käesoleval sajandil. Ehitise I korral säilinud äri historitsistlik interjäär - hoones paiknes G. J. Stude kondiitriäri ja -tööstus. Restaureerimisprojekti koostas arhitekt T. Linna kunstiteadlaste J. Kaljundi ja S. Mäevälja osavõtul ning hoone ennistati poola restauraatorite poolt 1980-ndate aastate alul.

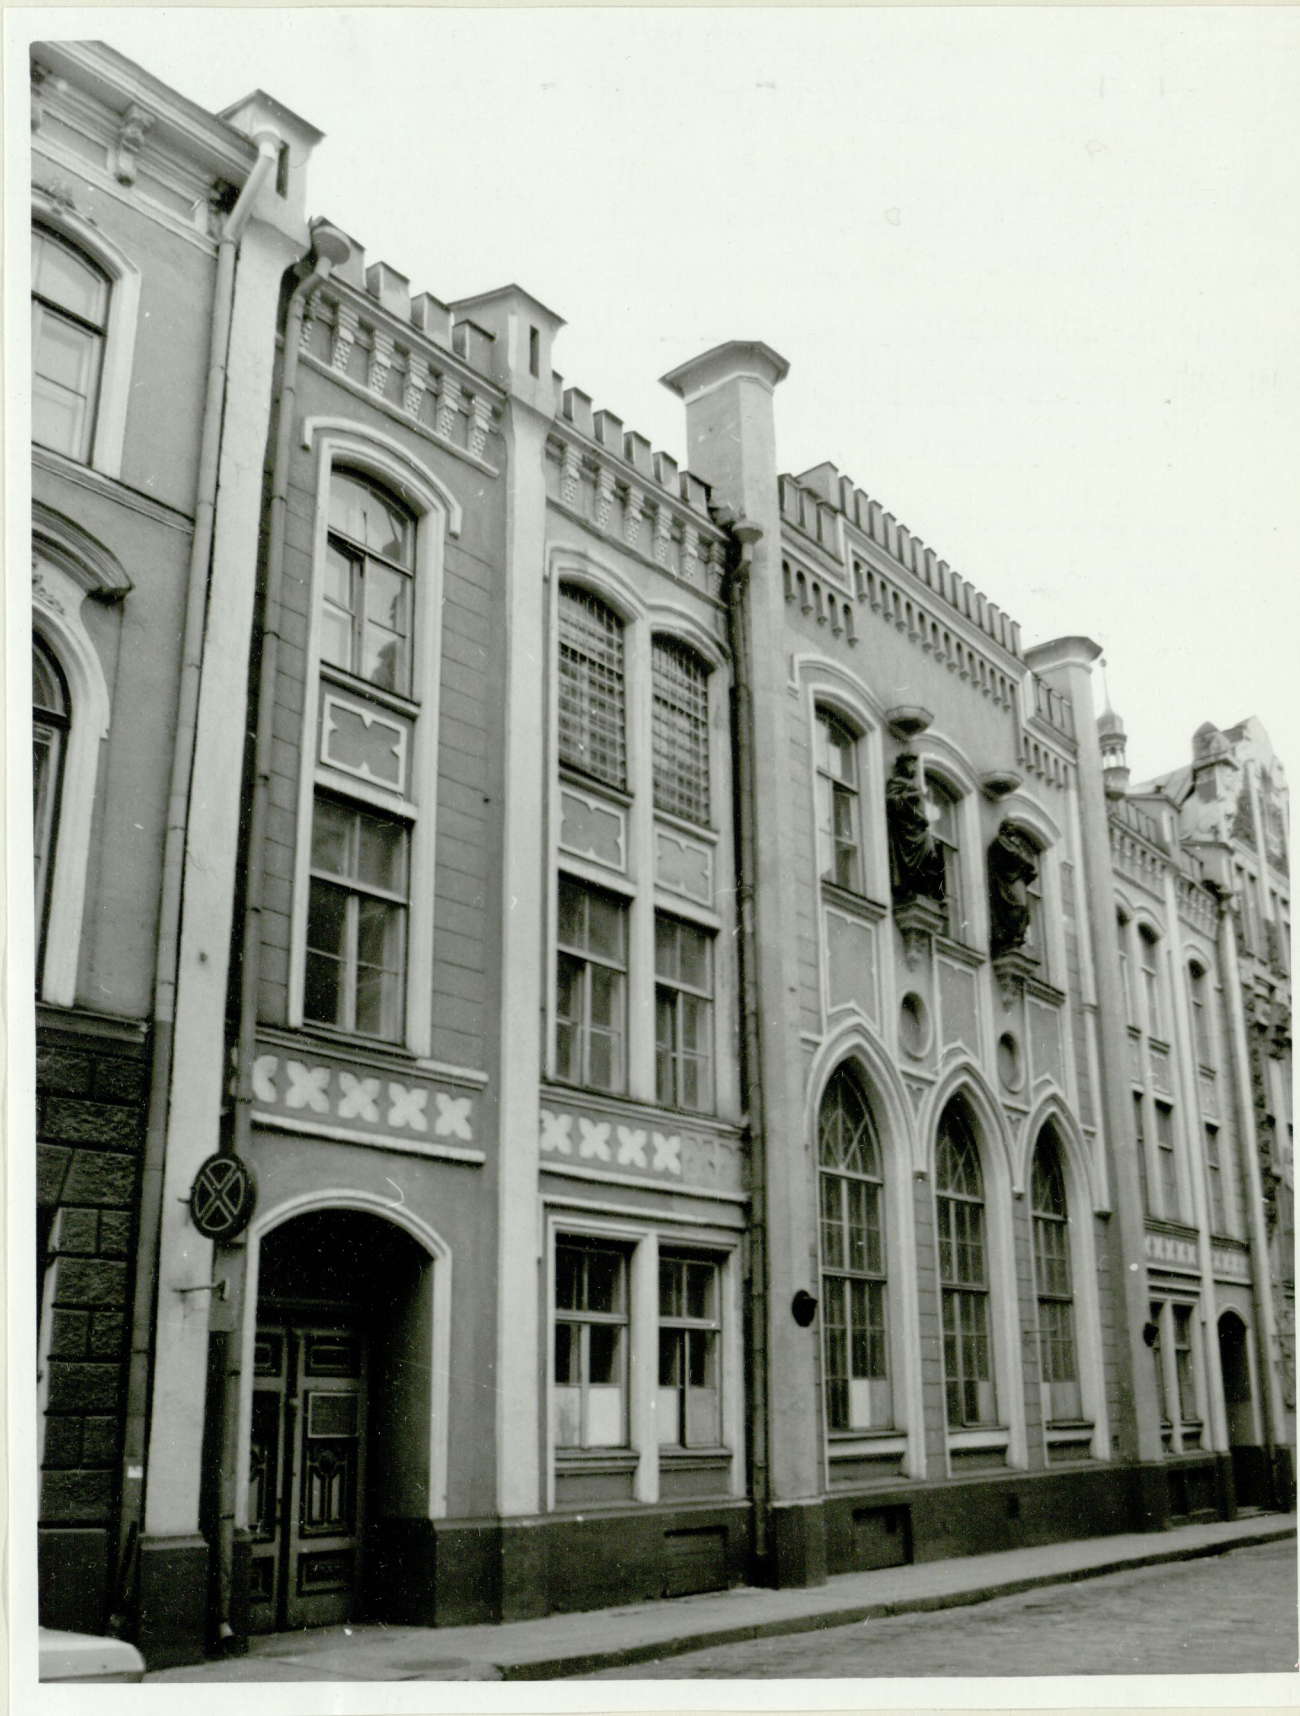
PIKK T20/SÅDE T.5

Historitsistlik Tudor-stiilis ehitis on projekteeritud arhitekt F. Kordese poolt 1864.a. Kanuti gildile kuuluva hoone püstitamisel ehitati ümber kolm keskaegset ehitist. Pika tänava fassaad kolmekordne, liigendatud liseenidega, rea dekoratiivsete elementidega, millest silmapaistvamad Püha Kanuti ja Martin Lutheri skulptuurid. Säde t. fassaad neljakordne, kus ilmekate elementidena kerkivad üles etikukivid Tallinna suure ja väikese vapiga. 1933. aastal sai hoone uue funktsionalistliku sisekujunduse arhitekt Ed. J. Kuusiku kavandite põhjal, millest suurem osa pole säilinud. Restaureerimistöid ei ole teostatud.

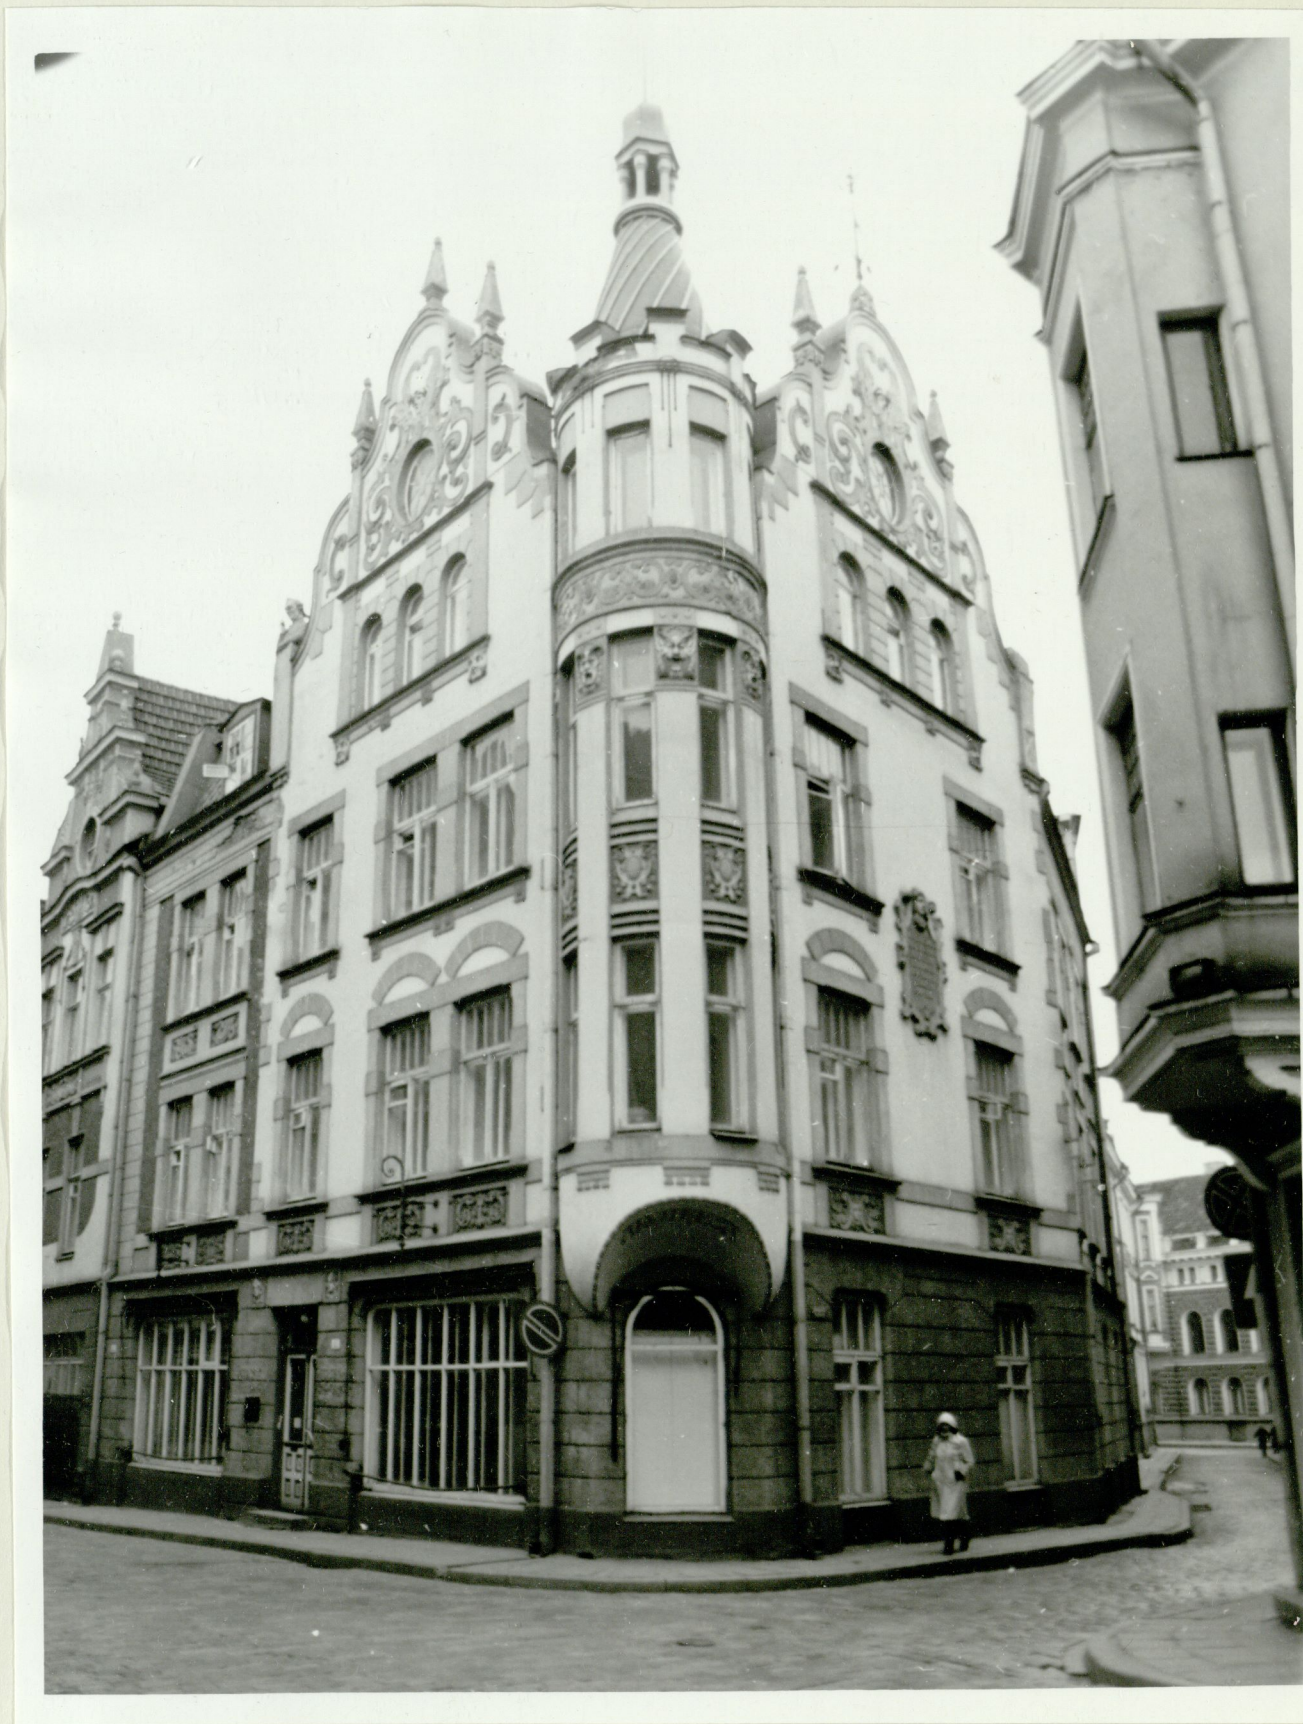
PIKK T. 21,23,25/HOBUSE T. 1

Kolme keskaegse kinnistu ümberehitamise ja liitmise tulemusel tekkinud nurgahoone. Silmapaistvad ja "mänguliselt" eklektiliselt mõjuvad kujunenud tervikhoone fassaadid. Pikk t. 21 praegune neo-renessanss-fassaad on insener A. Hoyningen-Huene kujundatud 1910. aastal. Hooned Pikk t. 23 ja 25 ning Hobuse t. 1 ehitati ümber 1908.a. arhitekt J. Rosenbaumi ja insener E. Boustetti poolt. Hoone fassaadid on korrastatud 1980. aastal.

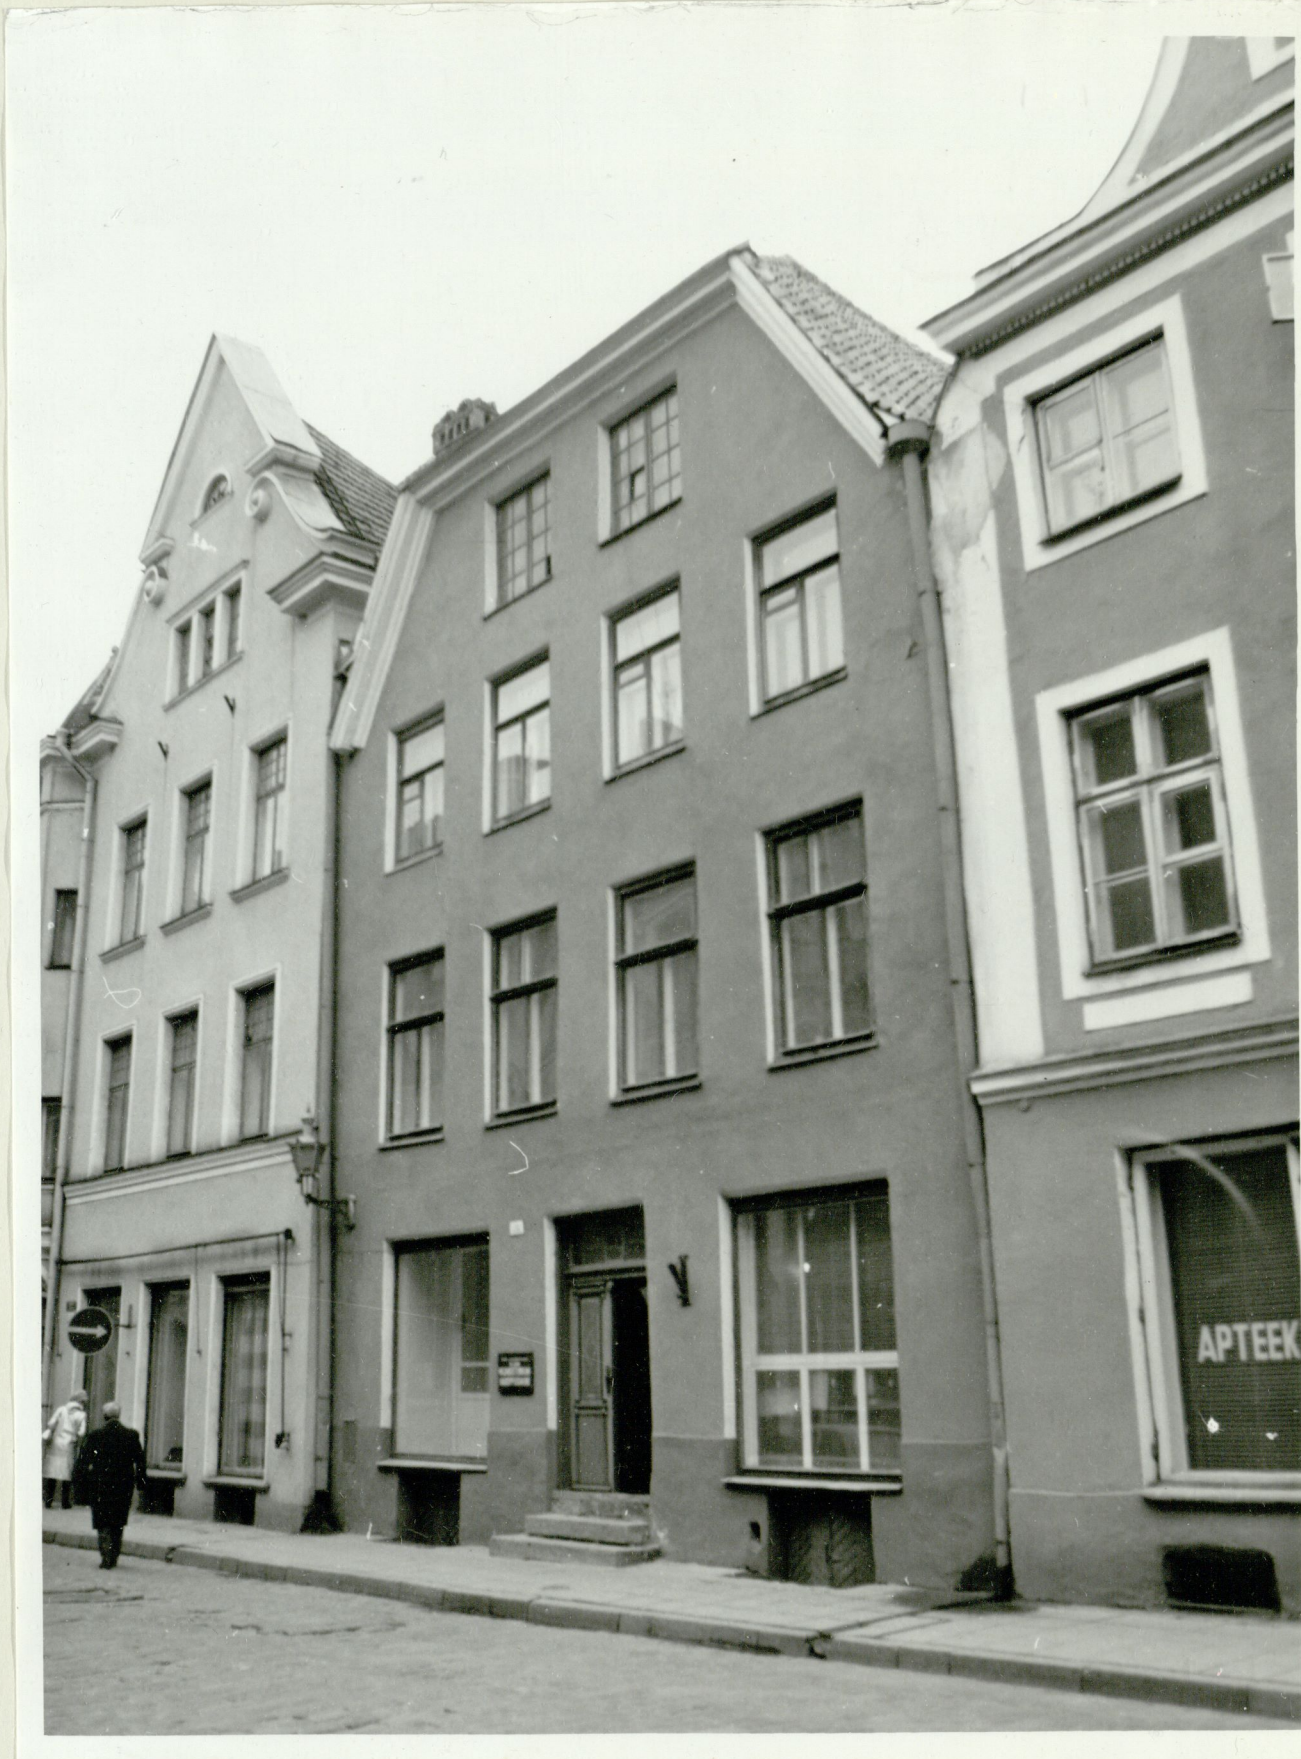
PIKK T. 29/LAI 24

Keskajast pärinev diele-dornse tüüpi elamu koos abihoonetega kinnistu sügavuses. Elumaja algne plaanilahendus säilinud keldrikorral ja mõneti I korrusel. Hoone on 18. sajandi II poolel varaklassitsistlikus laadis ümberehitatud. Sellele viitavad murtud katuseviil, akende horisontaalne paigutus. Hoone Pika t. fassaadi ilmestab stiilne varaklassitsistlik tiibuks koos framuugiga. Lai t. poolisel väravahoonel kangialuse raidportaal. Ehitises on säilinud rohkesti arhitektuurseid detaile - stukklaed, tahveluksed, stiilne ahi. Restaureerimistöid hooneis ei ole teostatud.

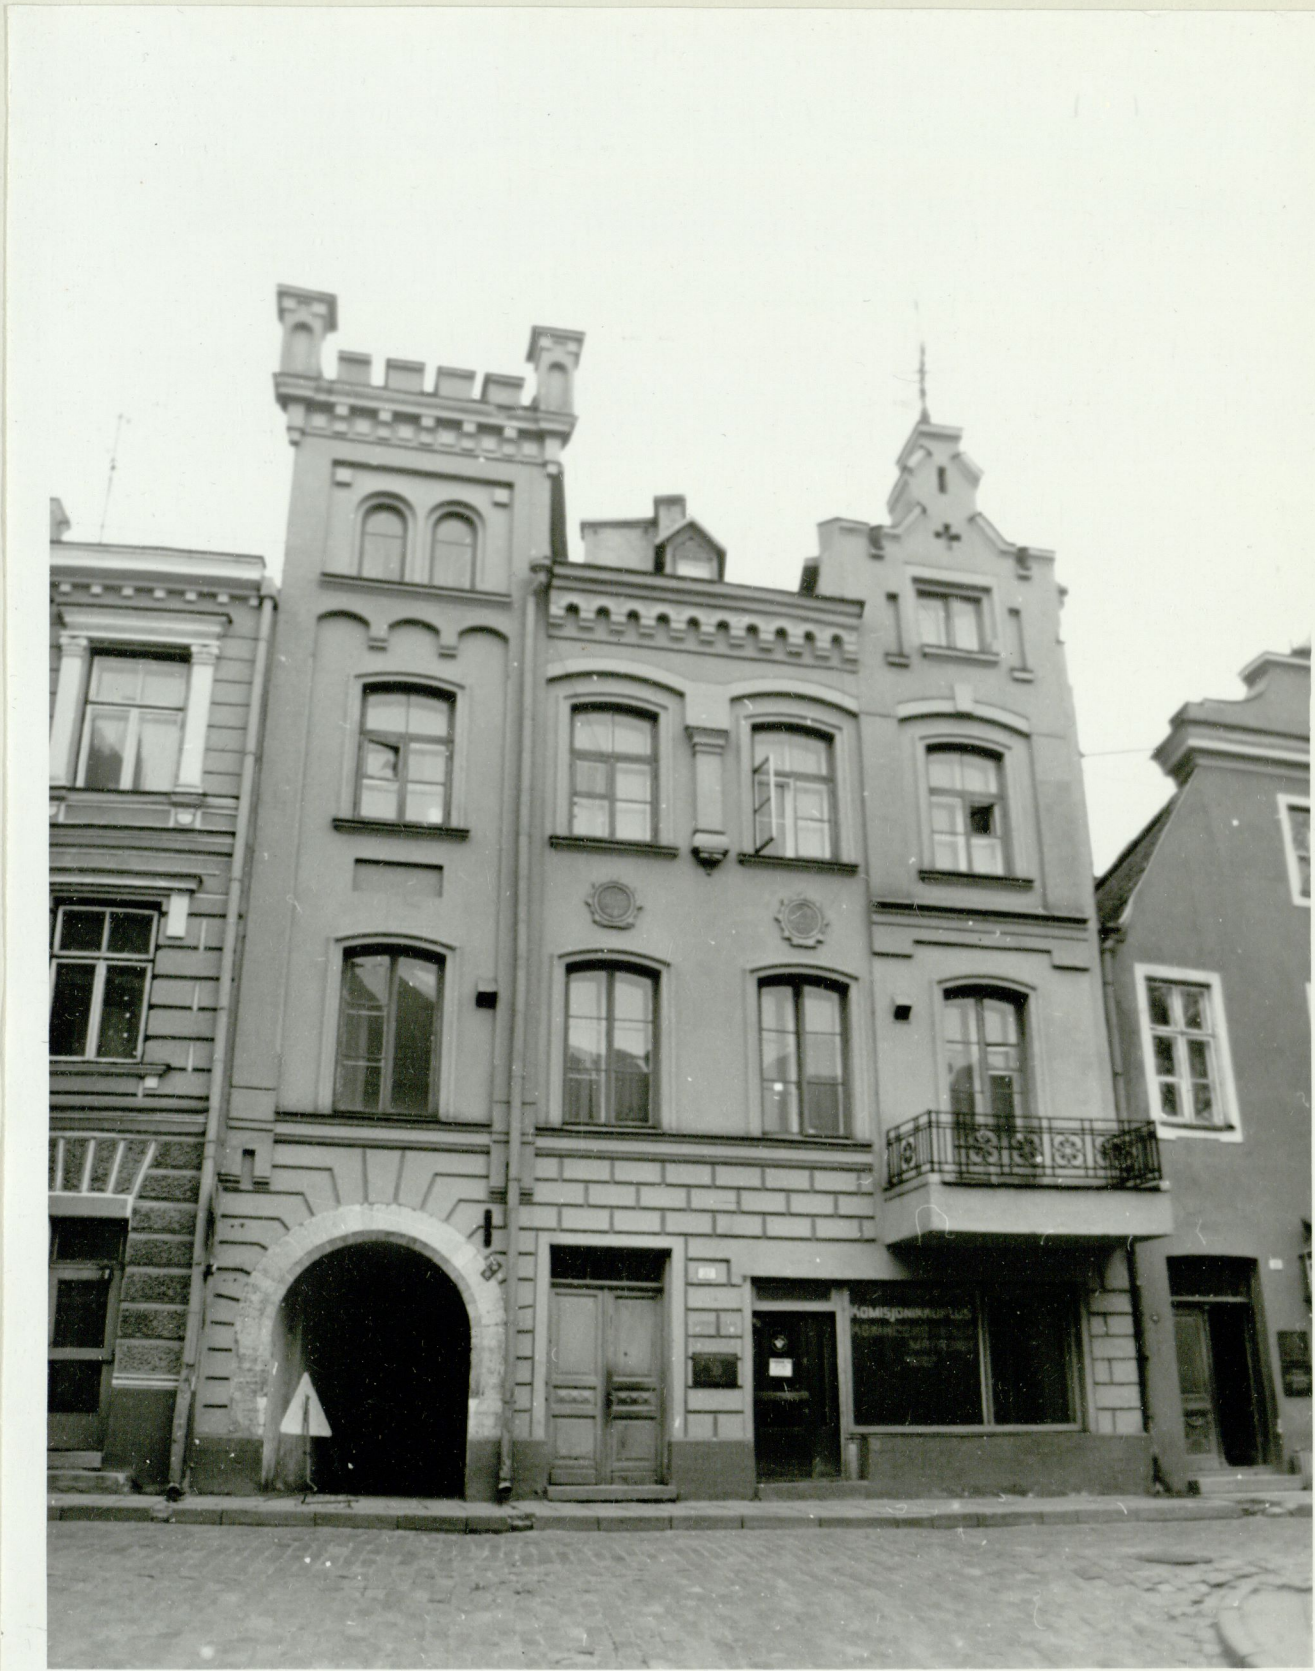
PIKK T 37

Keskaegne elamu 1875.a. ümberehitatud arhitekt N. Thamme poolt lähtudes Tudor-stiilist. Kolmekordne hoone omab silmapaistva liigendatud esifassaadi - I korra krohvrustika ja kangialuse raidportaal, II ja III korra vahel on seina müüritud 2 ehikukivid tekstiga 17. sajandist, II korral metallpiirdega rõdu. Hoone fassaadi ülaosa on inspireeritud keskaegsest kindlusarhitektuurist. Interjöörides väärtuslikud detailid hävinud. Keldrikorrus ehitatakse välja kohvikuks (arh. J. Renter). Hoone siseõuel kinnistu vahemüür lammutatud tekitades vanale Tallinnale mitteamase avara eri kinnistute ühise õue. Restaureerimistöid hoones teostatud ei ole, arhitektuuriajalooliselt väärtuslik Pika t. fassaad on heas seisukorras.

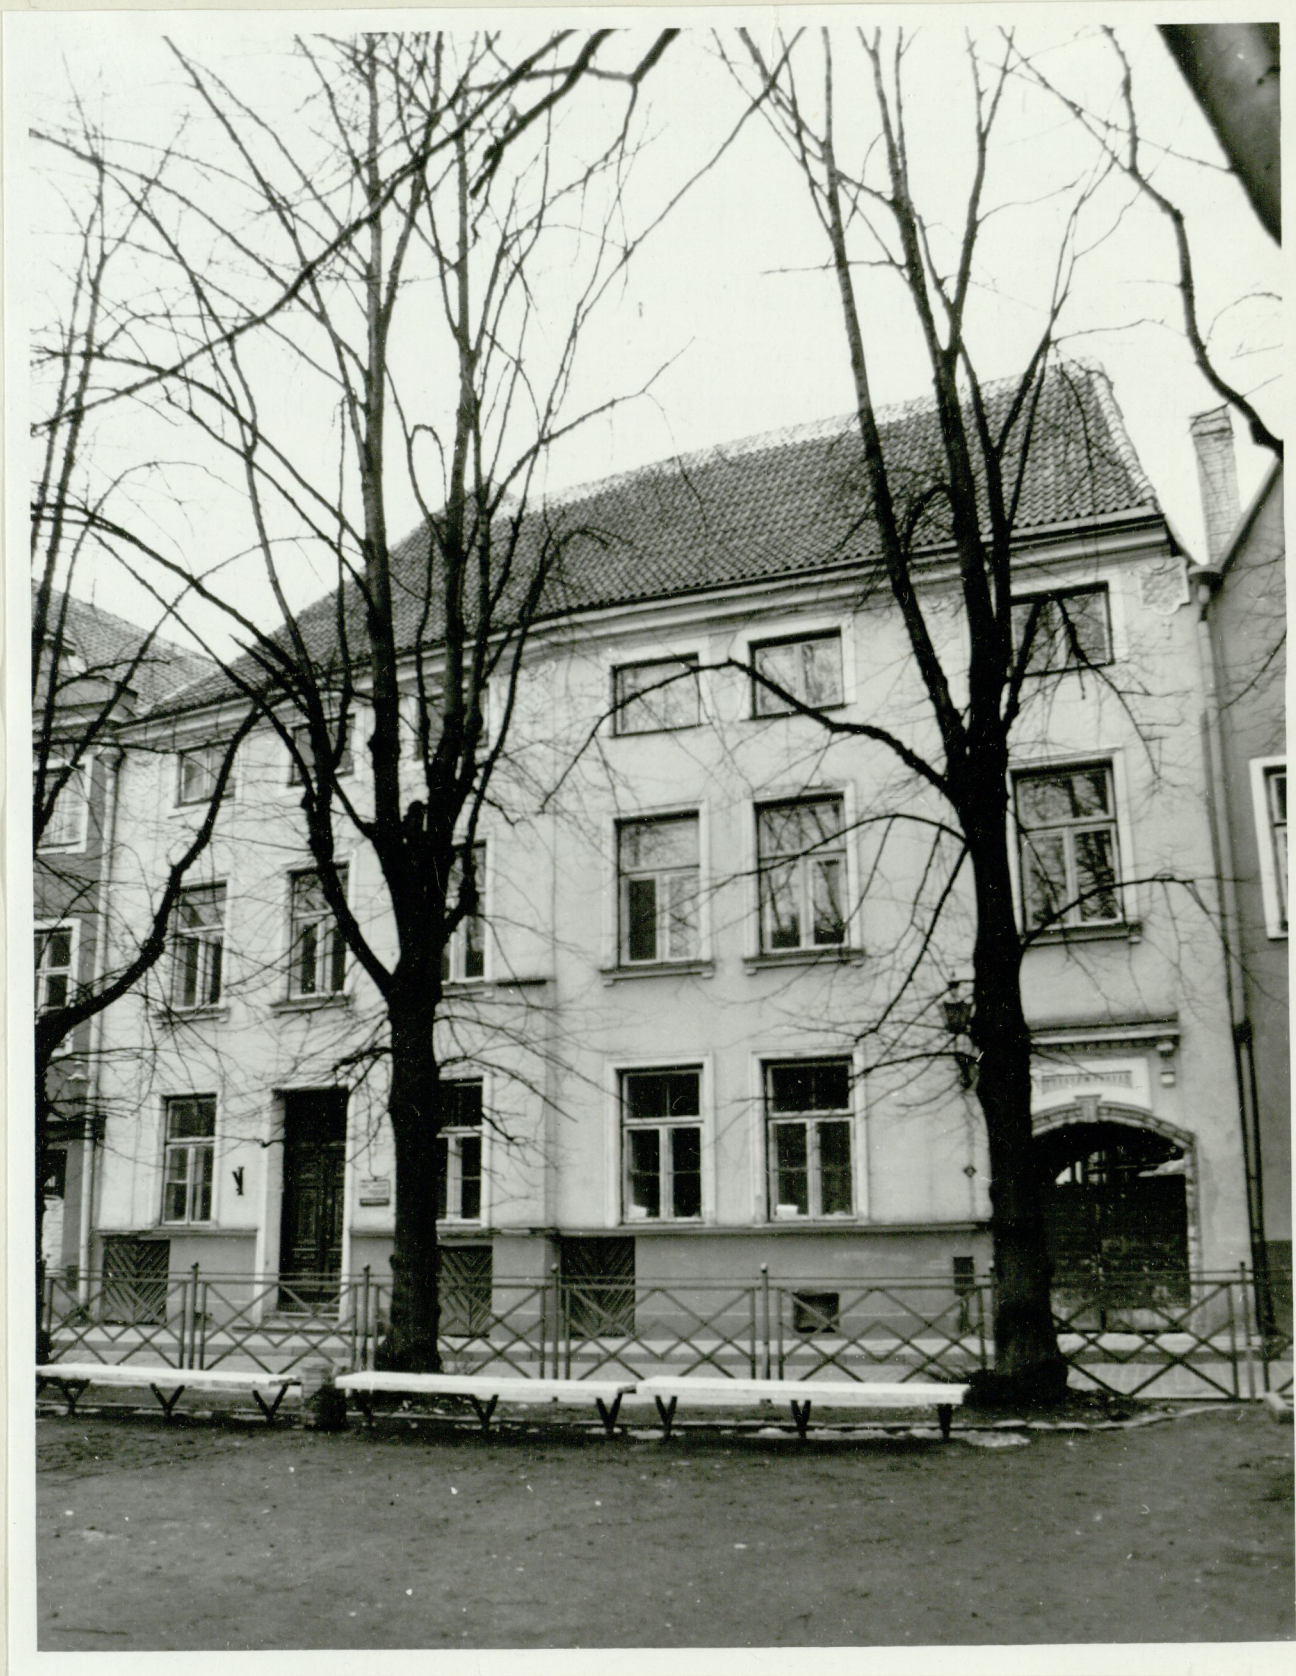
PIKK T. 41

Kahe keskaegse elamu ümberehitamisel 18. sajandil kujunenud kolmekordne hoone. Kõrge kelpkatusega ja akende horisontaalse rütmiga ehitis kuulub stiililt barokki, samalaadne on kangialuse raidportaali kujundus. Hoone peaukse ja eeskoja siseuste kujundus esindavad historitsistlikku ümberehitust. Uurimistööd antud kaksikhoones võivad esile tuua rea arhitektuurselt väärtuslikke konstruktsioone ja detaile. Restaureerimistöid teostatud ei ole, hoone Pika t. poolne fassaad on heas seisukorras.
