ENSV MINISTRITE NÕUKOGU RIIKLIK EHTUSKOMITEE
KULTUURIMÄLESTISTE RIIKLIK PROJEKTEERIMISE INSTITUUT

ETTEPANEKUD

Tallinna vanalinna kaitsetsoonis hoonete
kohaliku kaitse alla võtmise kohta
KOIDE

SISSEJUHATUS

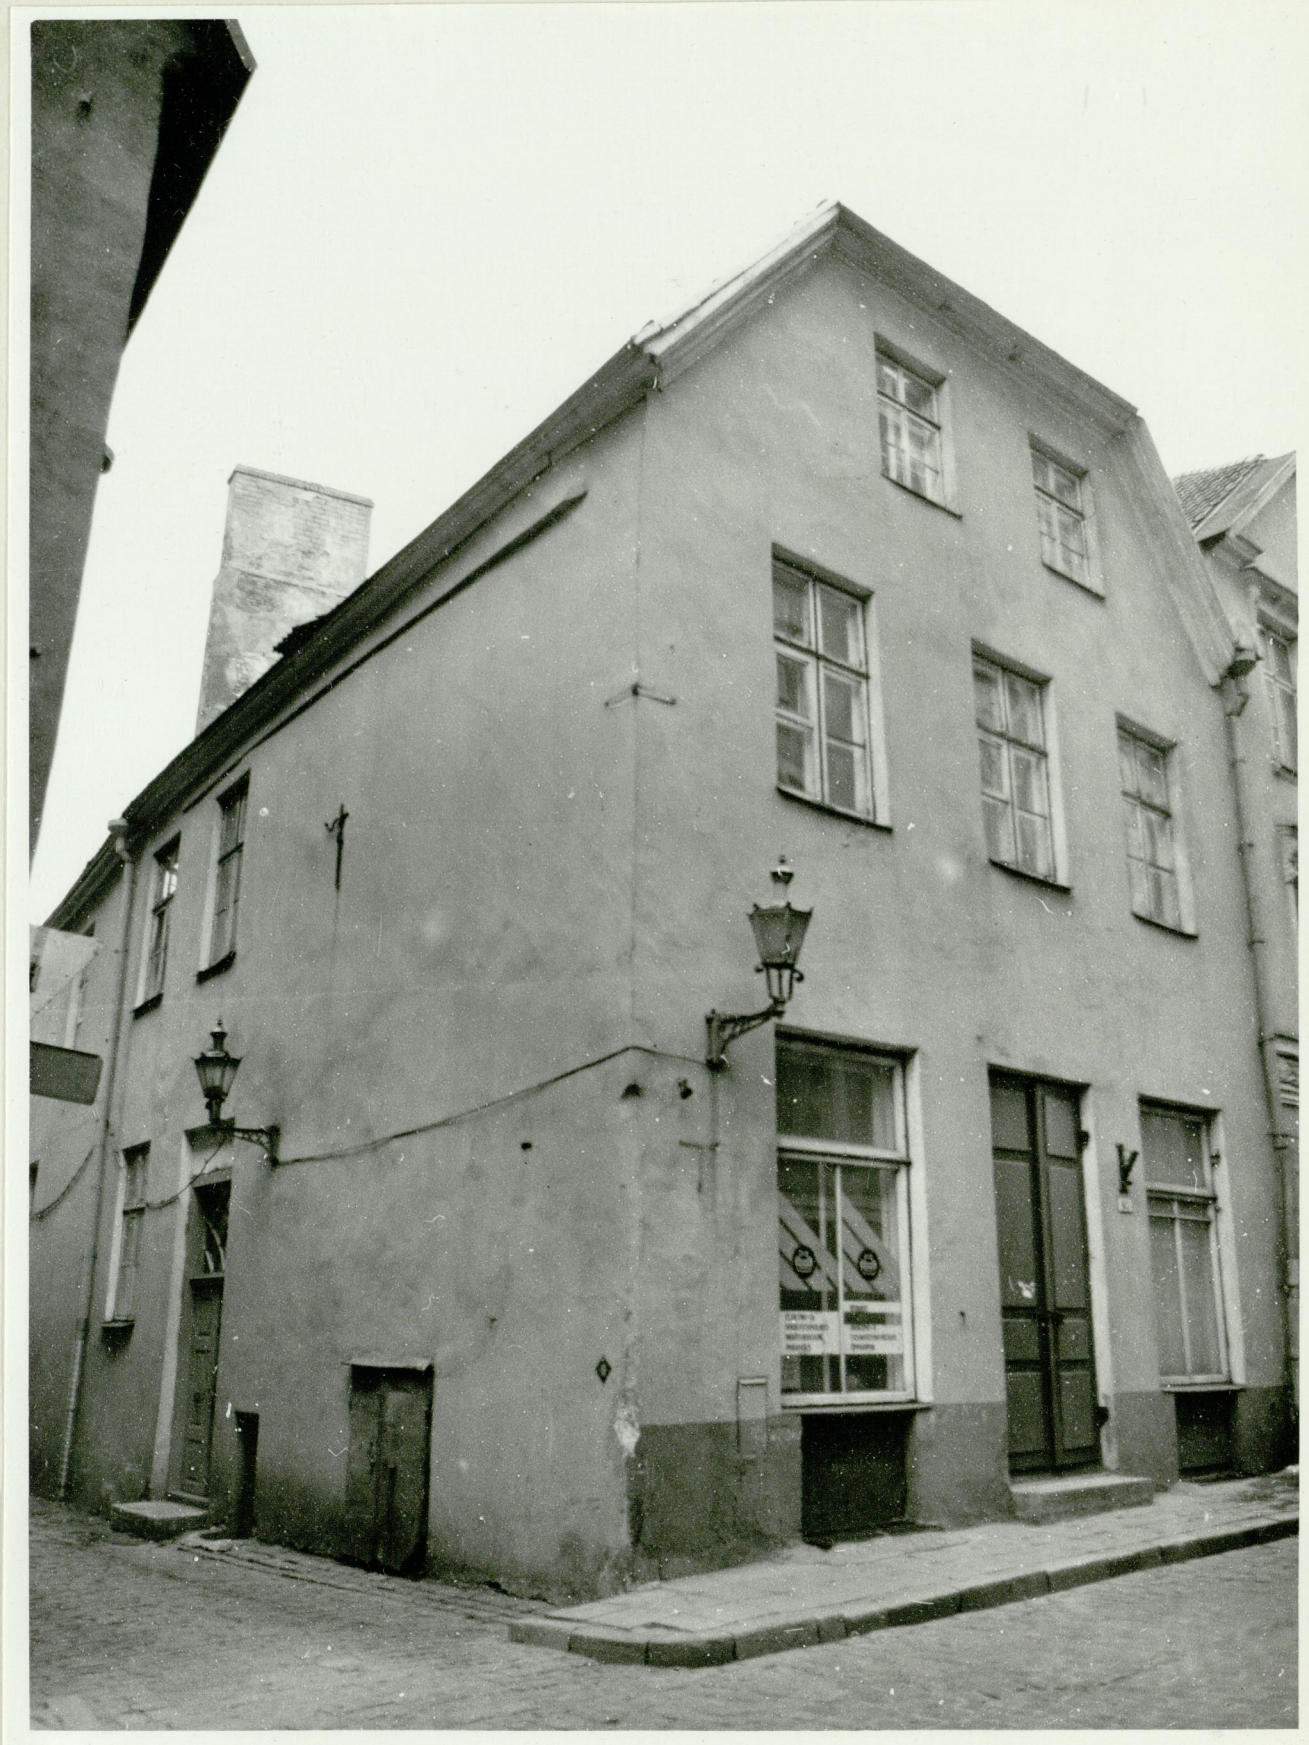
PIKK T.45/VANA T.2

Keskaegne nurgahoone, mis ümberehitustele vaata mata on säilitanud algse üldmahu ja põhiplaani. Hoones on säilinud keskaegseid konstruktsioone - siseportaali-ga müüritrepp, arvatav küttekehend keldris jne. Praegune fassaadilahendus pärineb barokiperioodist. Keldrikorrusel völvitud ruum keskpillariga. Võimalike väliuurimiste korral on alust leida arvukalt vanemaid ehituskonstruktsioone ja detaile. Restaureerimistöid hoones teostatud ei ole.

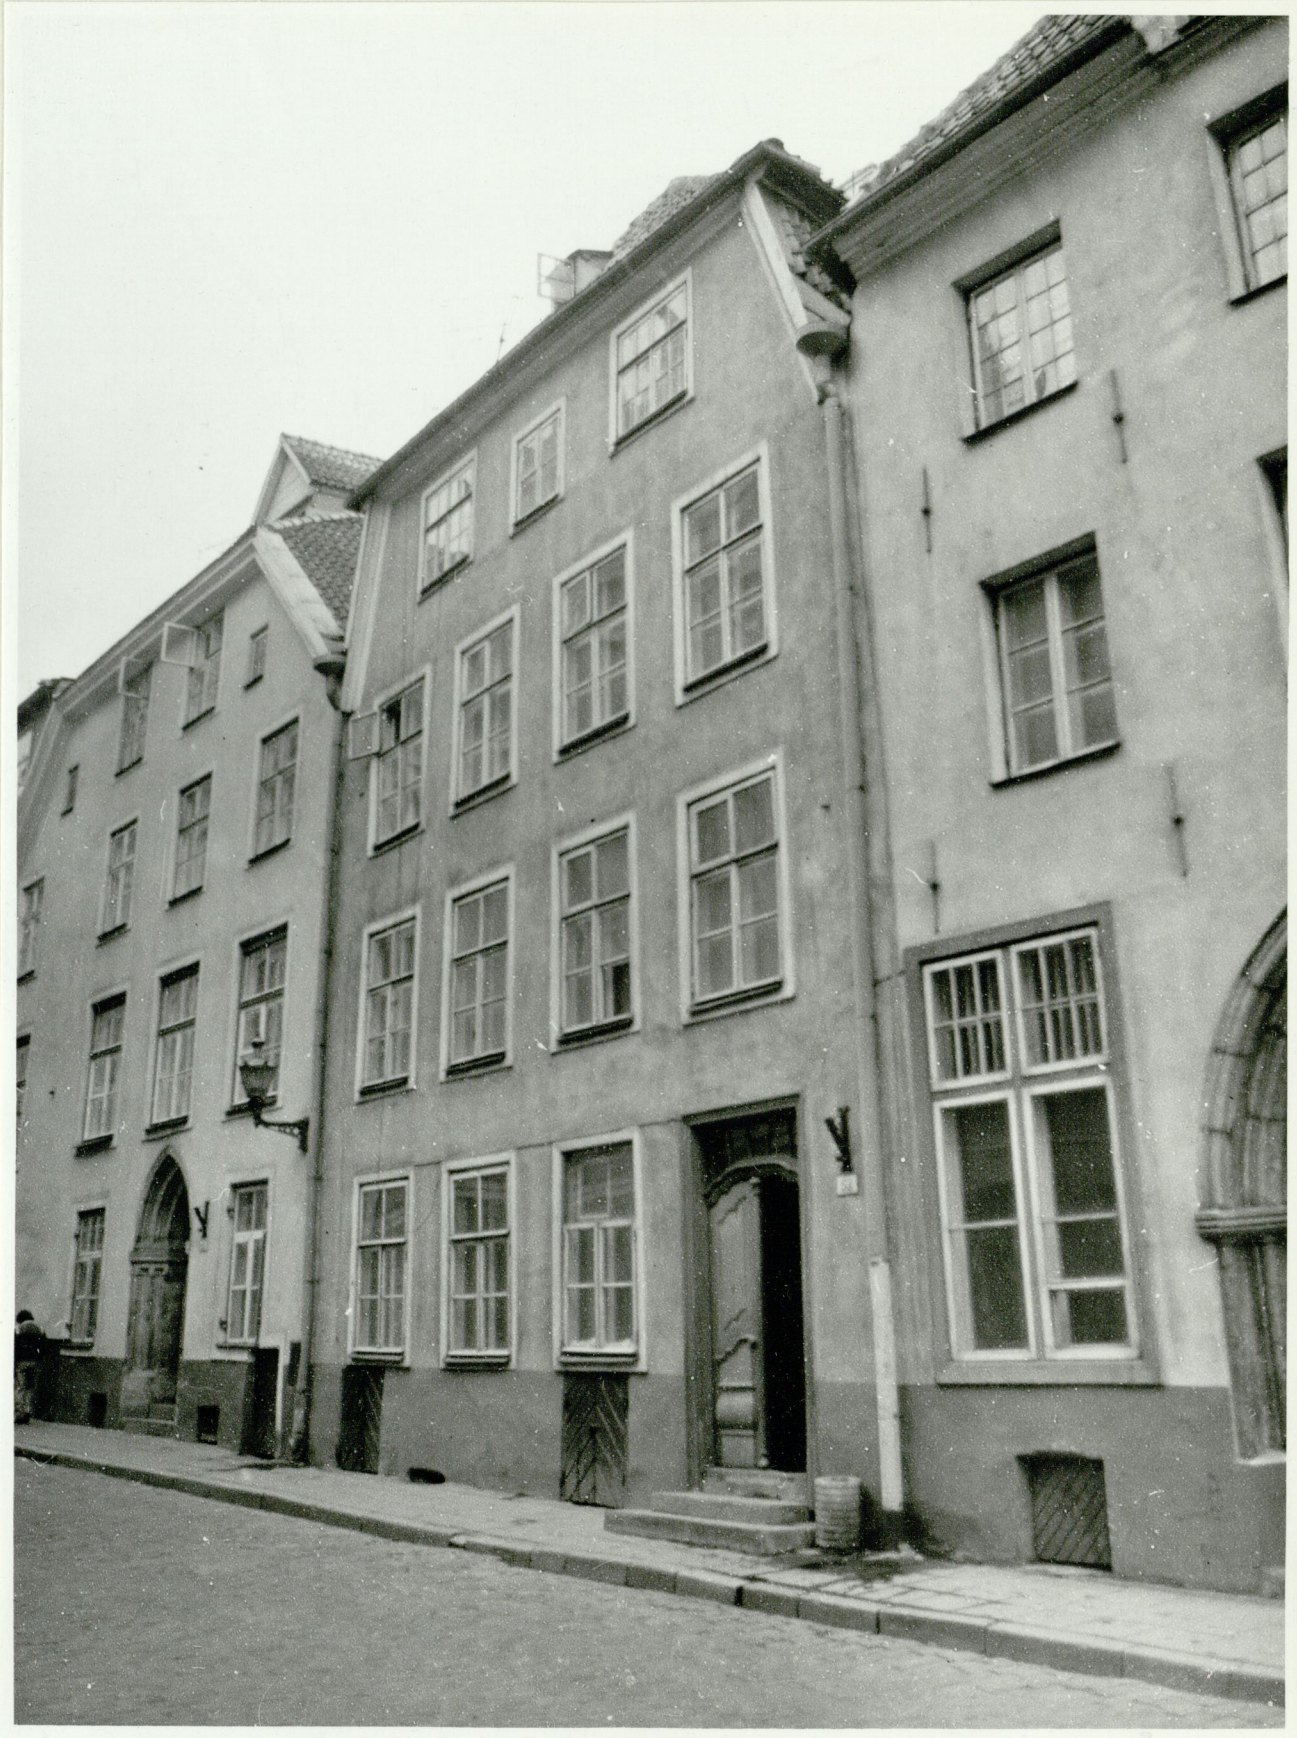
PIKK T. 53

Keskaegse päritoluga neljakordne hoone, mis eksisteerinud nii omaette kinnistul paiknenud "väikemajana" kui ka naaberkiinnistute koosseisus. Pika t. fassaadi ilmestavad horisontaalsed akenderead, paremal tiival barokne uks framuugiga, murtud katuseviil - arhitektuurised komponendid, mis viitavad hoone ümberhitusele 18. saj. II poolel. Ehitise algne plaanilahendus on tänaseks muudetud - kui suures ulatuses pole teada ilma väliuurimisteta. Interjöörides säilinud rida väärtuslikke detaile ja konstruktsioone: mantelkorstna kehand, varaklassitsistlik puittrepp, raidraame, konsoole, silusekive, tahveluksi jne. Restaureerimistöid ei ole teostatud.

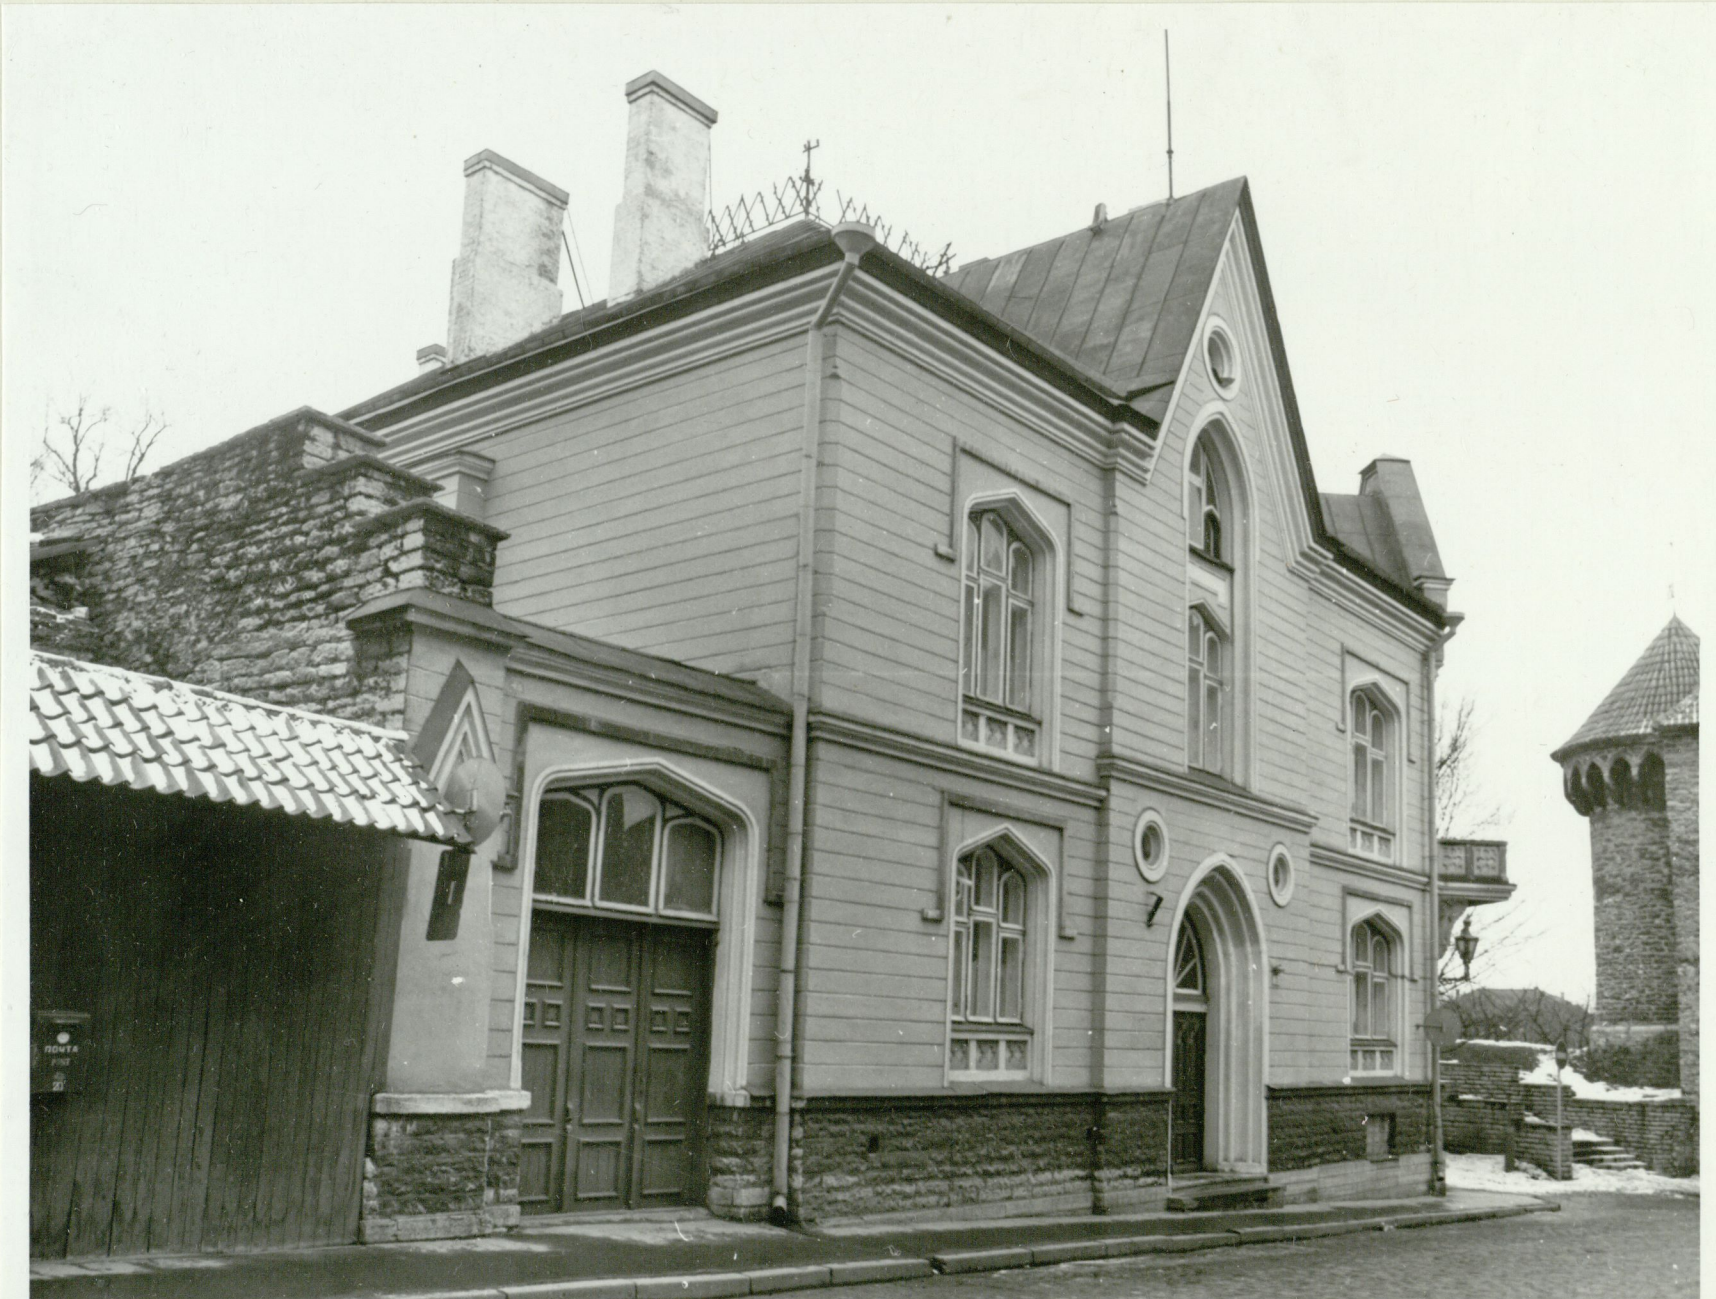
PIKK T 73

Vahetult linnamüüri välisküljel asuv kahekordne esinduselamu. Siin paiknenud hoonestus ehitati ümber 1900.a. arhitekt R. Knüpfferi poolt inspireerituna neogootikast, eriti Tudor-stiilist. Hoones säilinud historitsistlikke detaile (trepikoja paneelistik, puittrepp jne) ning dekoorielemente. Restaureerimistöid antud ehitises ei ole teostatud.

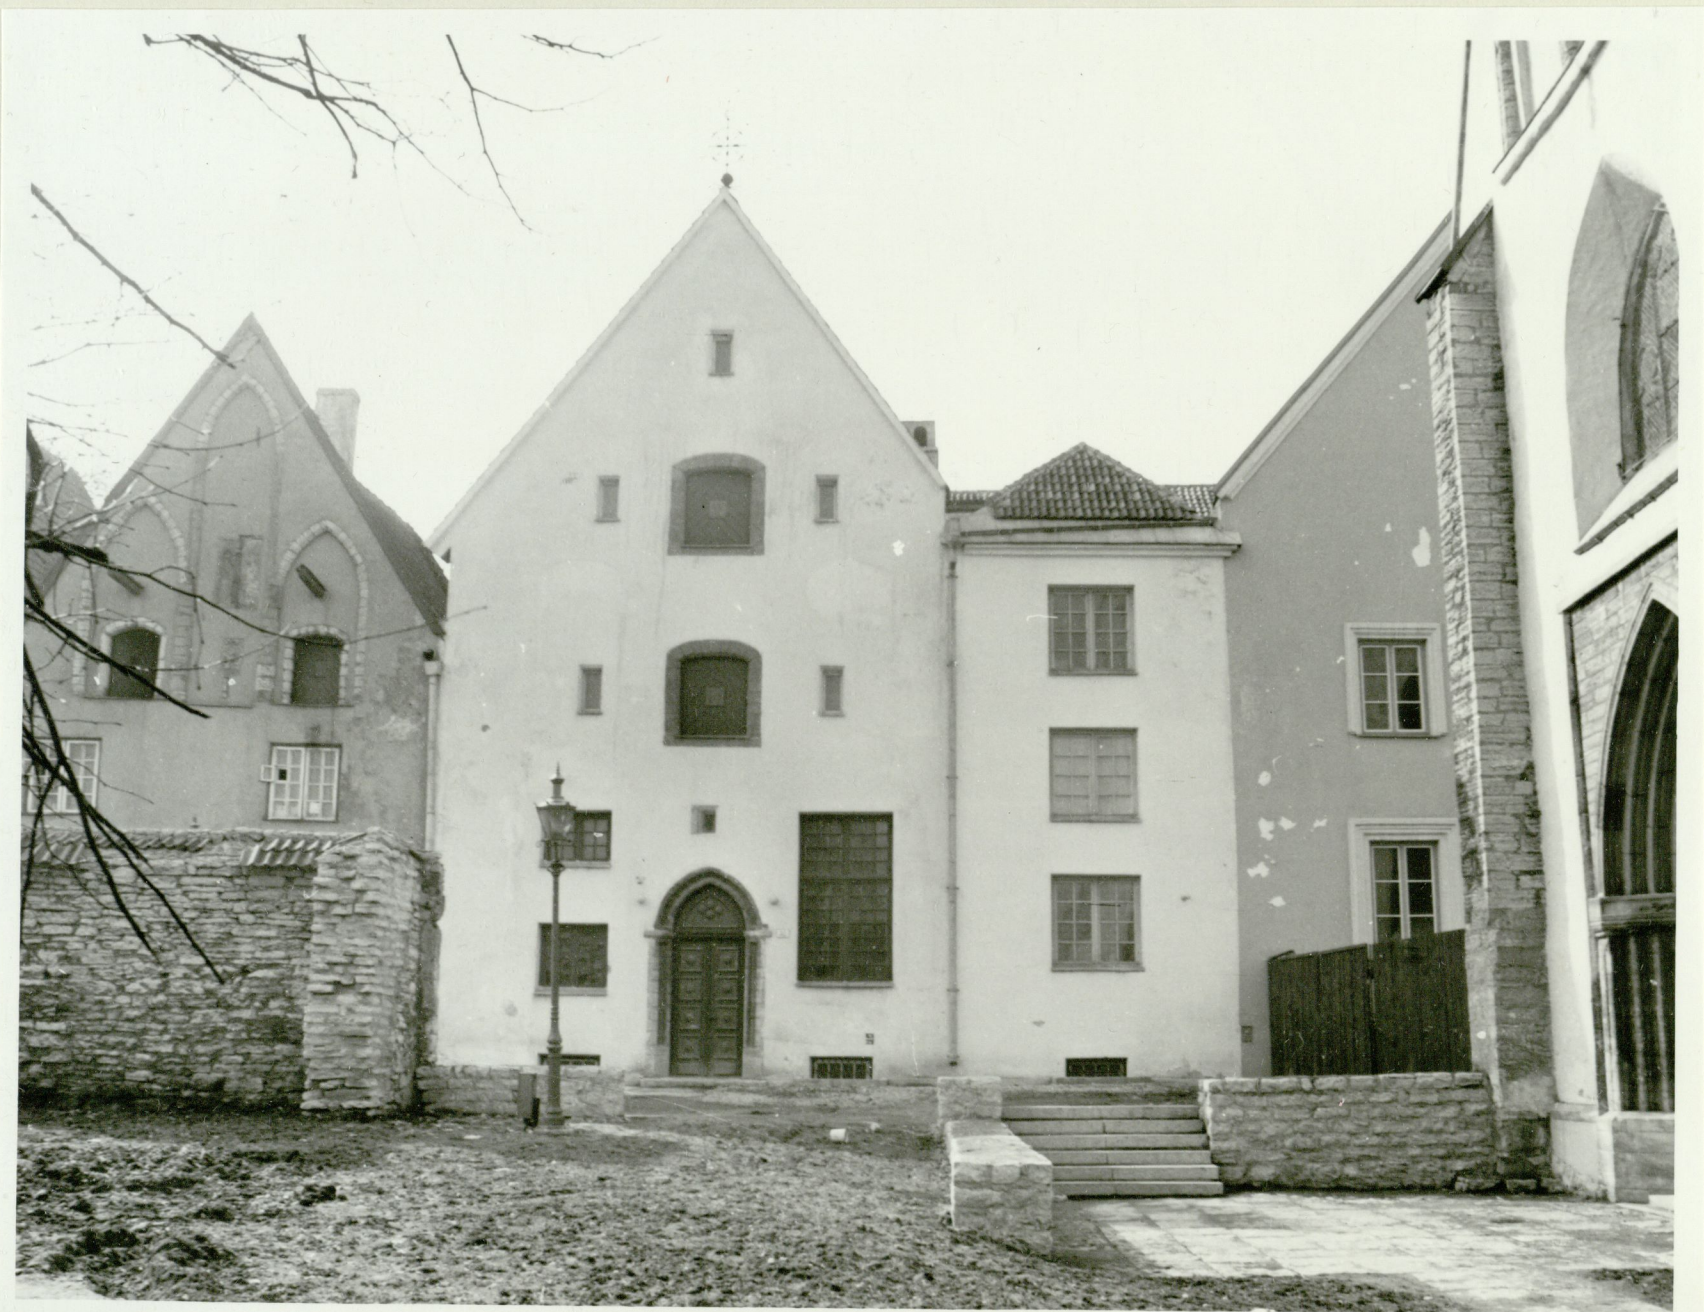
RATASKAEVU T. 32

Omaaegne relvakoja hoone püstitati 15. sajandi keskel, ehitusandmestik on säilinud erinevalt paljudest teistest vanalinna hoonetest. Töökoja plaanilahendus analoogne "diele-dornse" elamule, mantelkorstent-kööki asendas sepaääs. Hoones säilinud portaal, akende ja luugi avade raidraame, siseportaal jne. vaatamata 1944.a. sõjapõlengule ning hilisemale taastamisele. Hoone restaureeriti 1980-ndate aastate algul arhitekt K. Etverki ja kunstiteadlase S. Mäevälja projekti alusel poola restaatorite poolt.

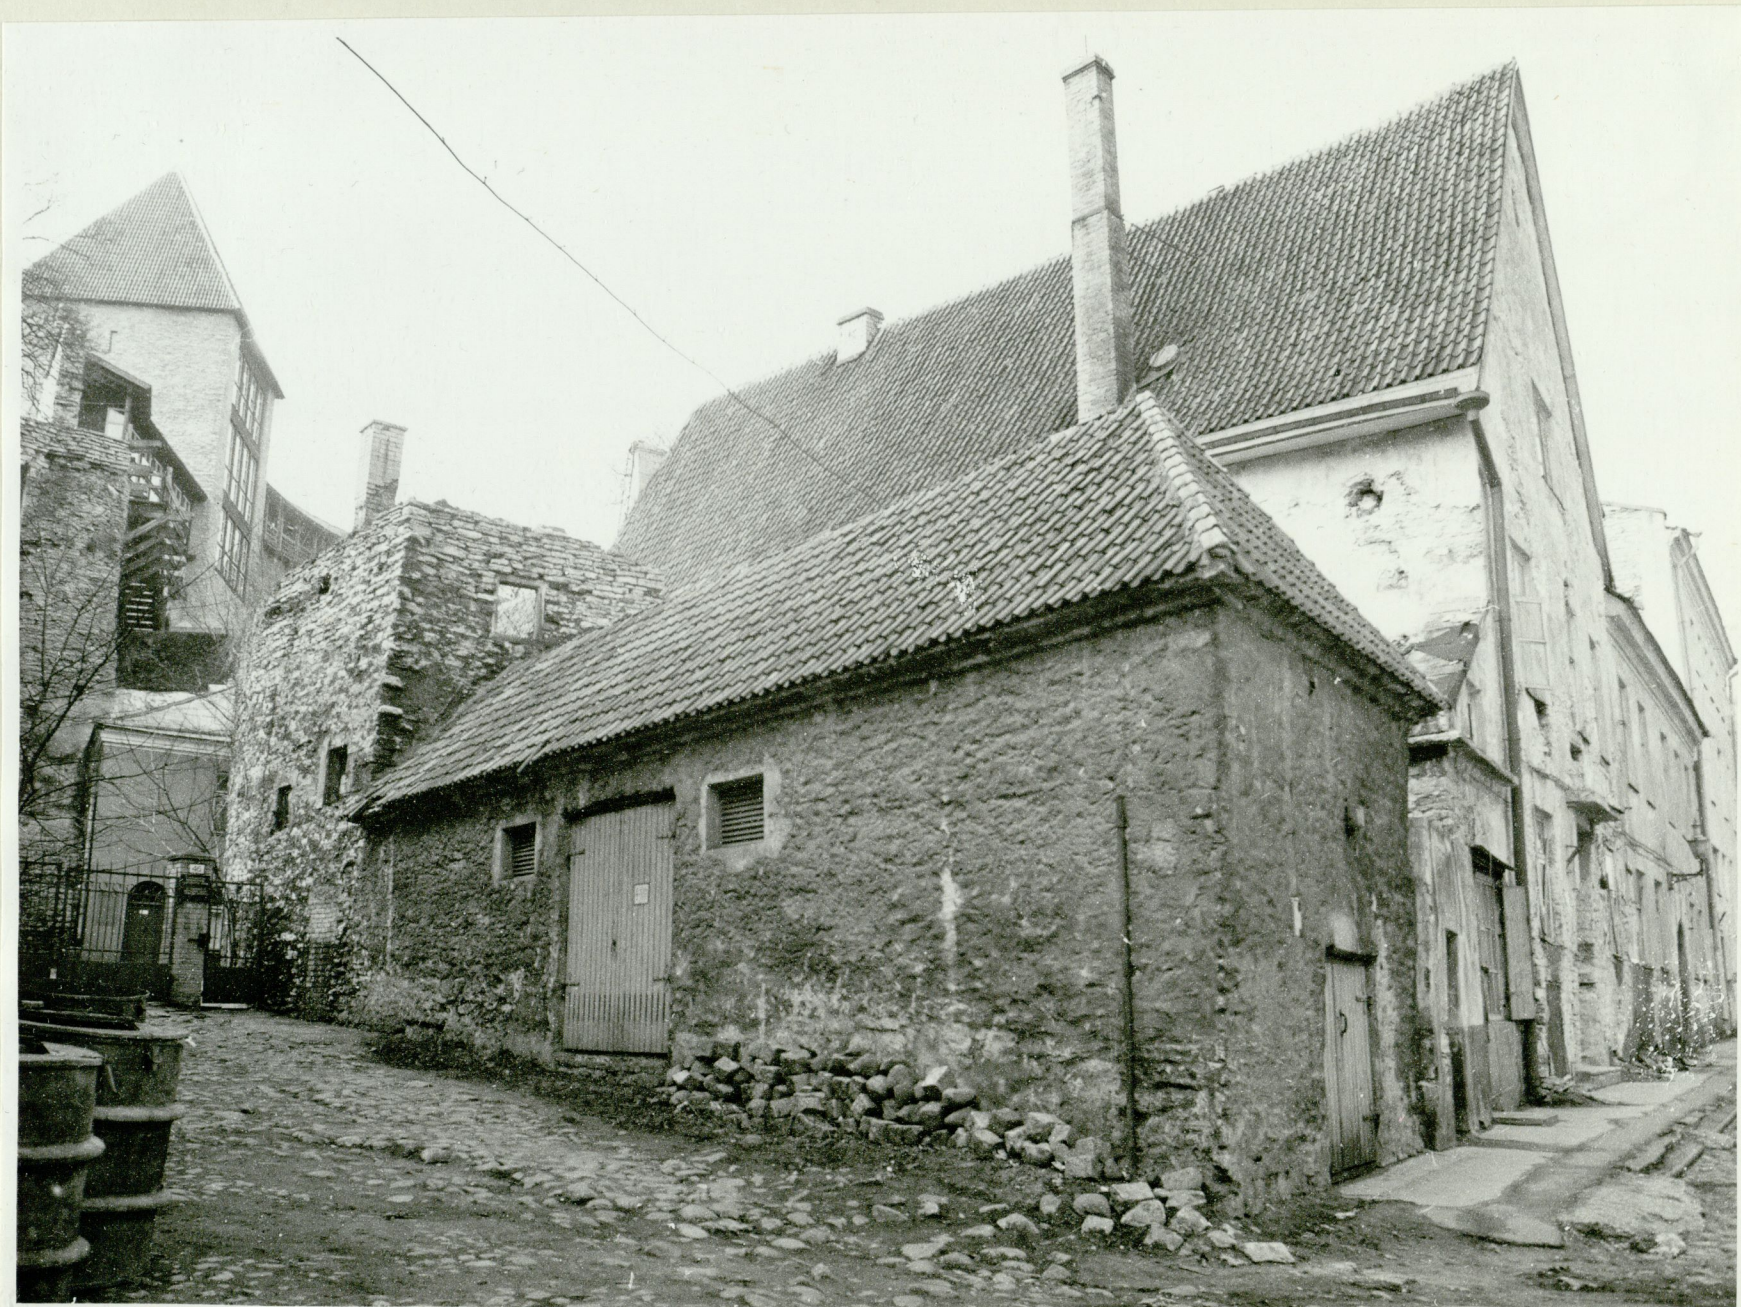
RATASKAUVU T. 40

Keskaegne elamu, mis hoolimata korduvatest ümber-ehitustest - (s.h. 18. sajandi keskpaigast aastani 1820 oli hoone vaaglaks) - on säilitanud keskaegse põhiplaani keldri- ja I korrusel ning üldmahu. Märkida tuleb hoone esifassaadi viilukompositsiooni, fragmentaarselt säilinud akende ja kaubaluukide raidraamistustega, läbi korruste ulatuvat mantelkorstent, müüritreppide lõike, siseportaali silluskivi, keldrikorruse palktalalagesid ja võlvitud ruume. 1985.a. koostati hoone resta- reerimisprojekt: arhitekt I. Örd, ajaloolane A. Pantelejev.

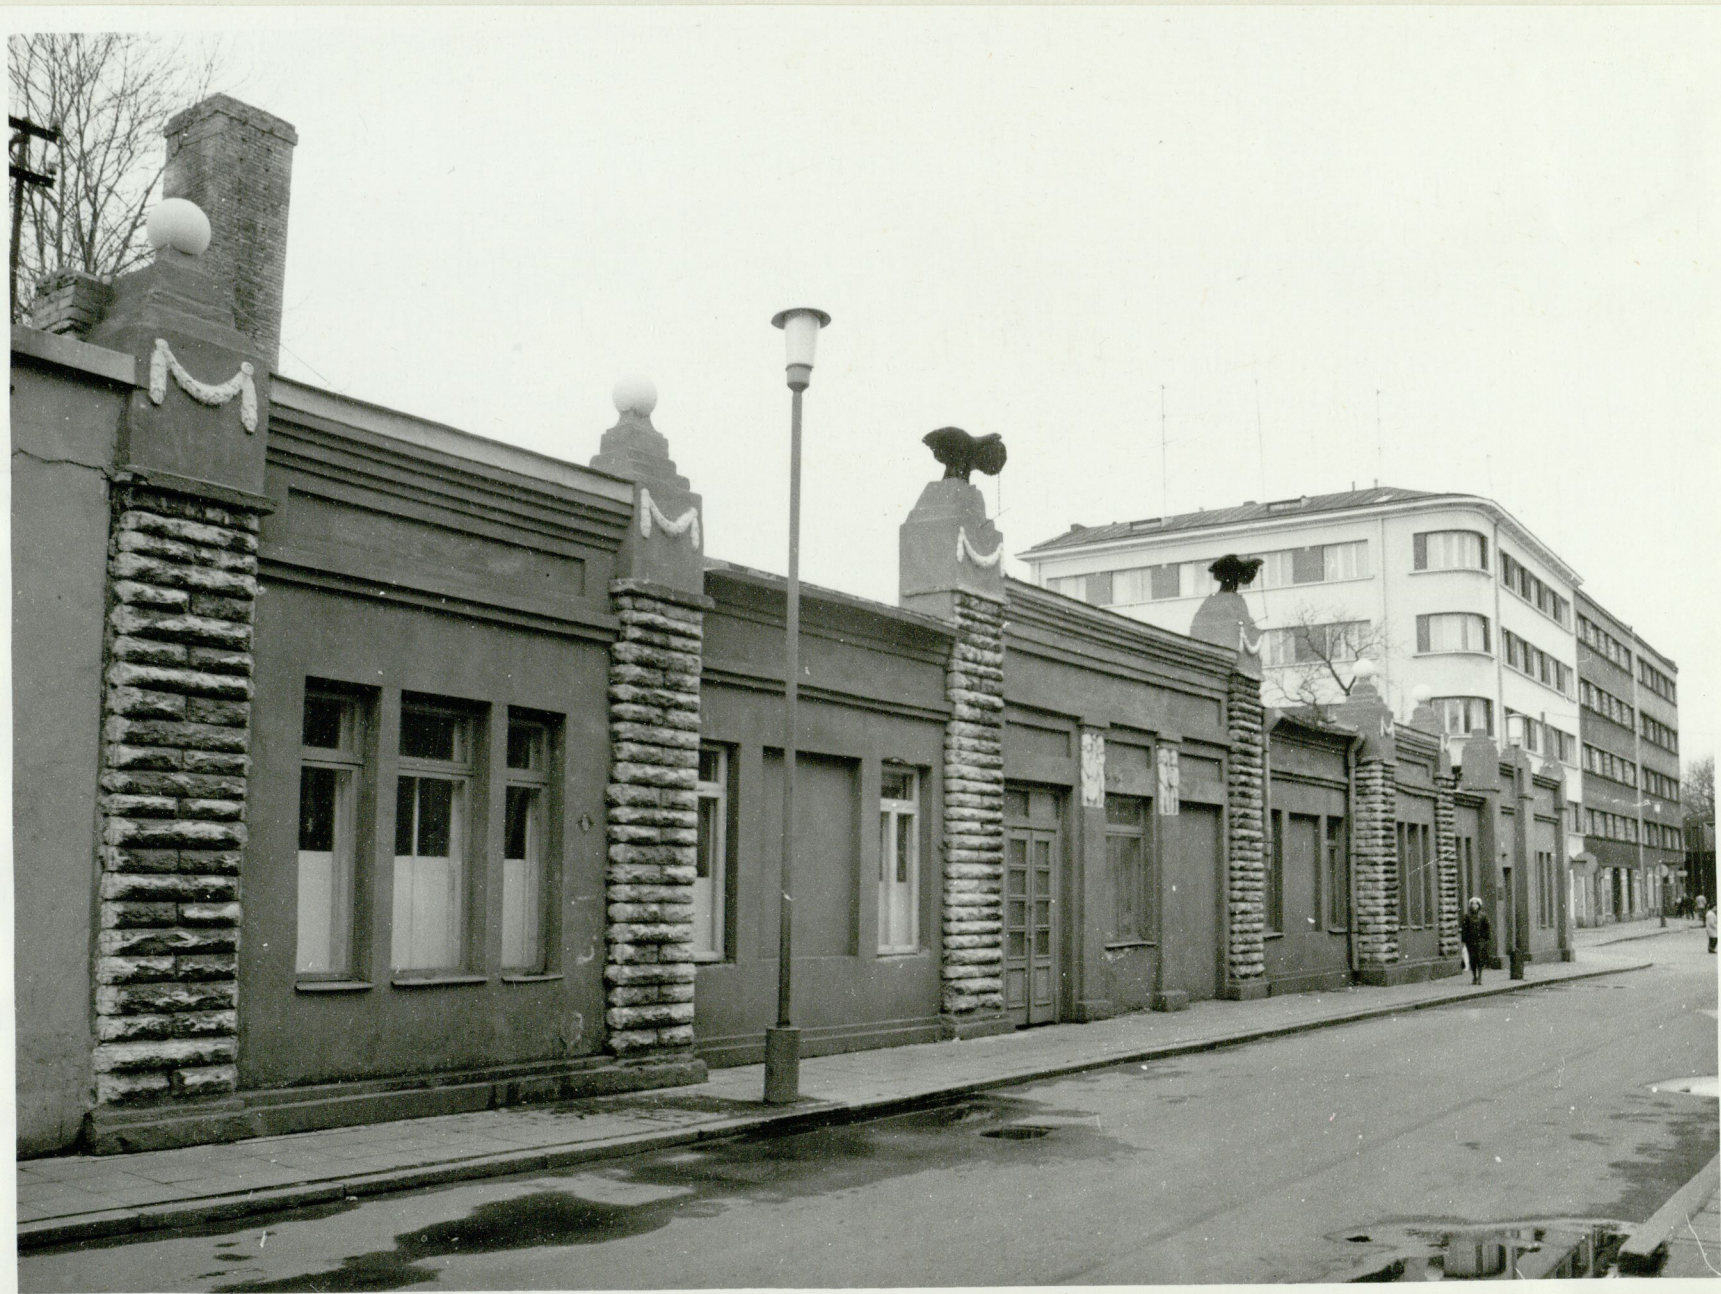
UJULA I 3

Ühekordne ärahoone on projekteeritud 1911.a. arhitekt O. Schotti poolt. Silmapaistev on hoone fassaad: klombitud pae-ja krohvipindade vastandamine, reljeefid sissekäigu kõrval, vanikud, laternad, kotkad. Algne plaanilahendus pole säilinud. Hoone ümberehitatud supelasutuseks 1927.a. E. Habermanni projekti põhjal. Hoone fassaad on korrastatud, restaureerimistöid teostatud ei ole.

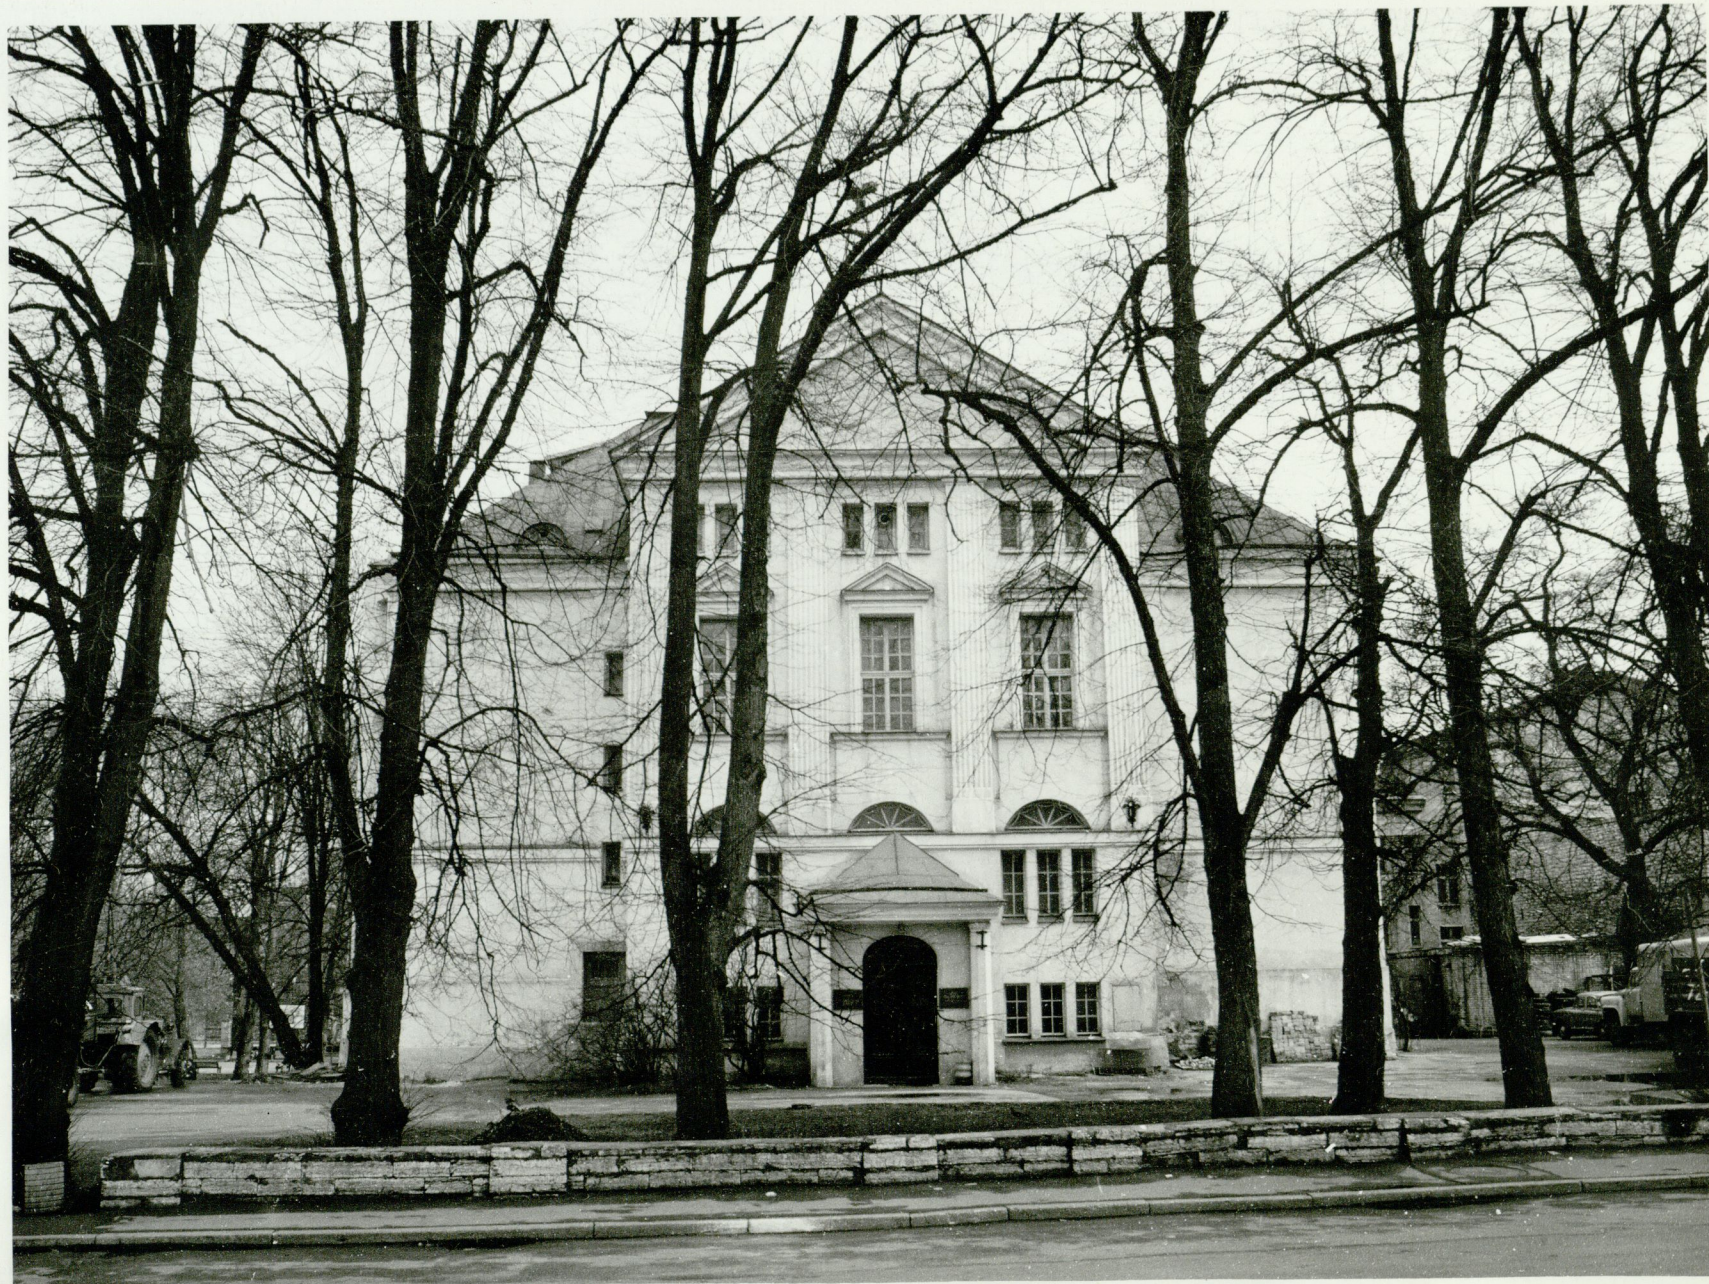
JULIA T. 12

Silmapaistev 19. sajandi 70-ndaist aastaist pärinev esinduselamu, arhitekt ei ole teada. Algselt kavandatud peahoone ja kahe tiibhoonega (põhjapoolne lammutati 1980. aastal) ansamblina. Interjöörid rikkalikud. Selgelt eristuvad kaks kujundusetappi: I ja II korruse saalid neoklassitsistlikus laadis. Sokkelkorrusele projekteeris arh. E. J. Kuusik 1925.a. rahvusstiilis restorani ning vestibüüli. Restorani seinamaalingud teostas kunstnik R. Nyman. Restaureerimistöid hoones ei ole senini teostatud.

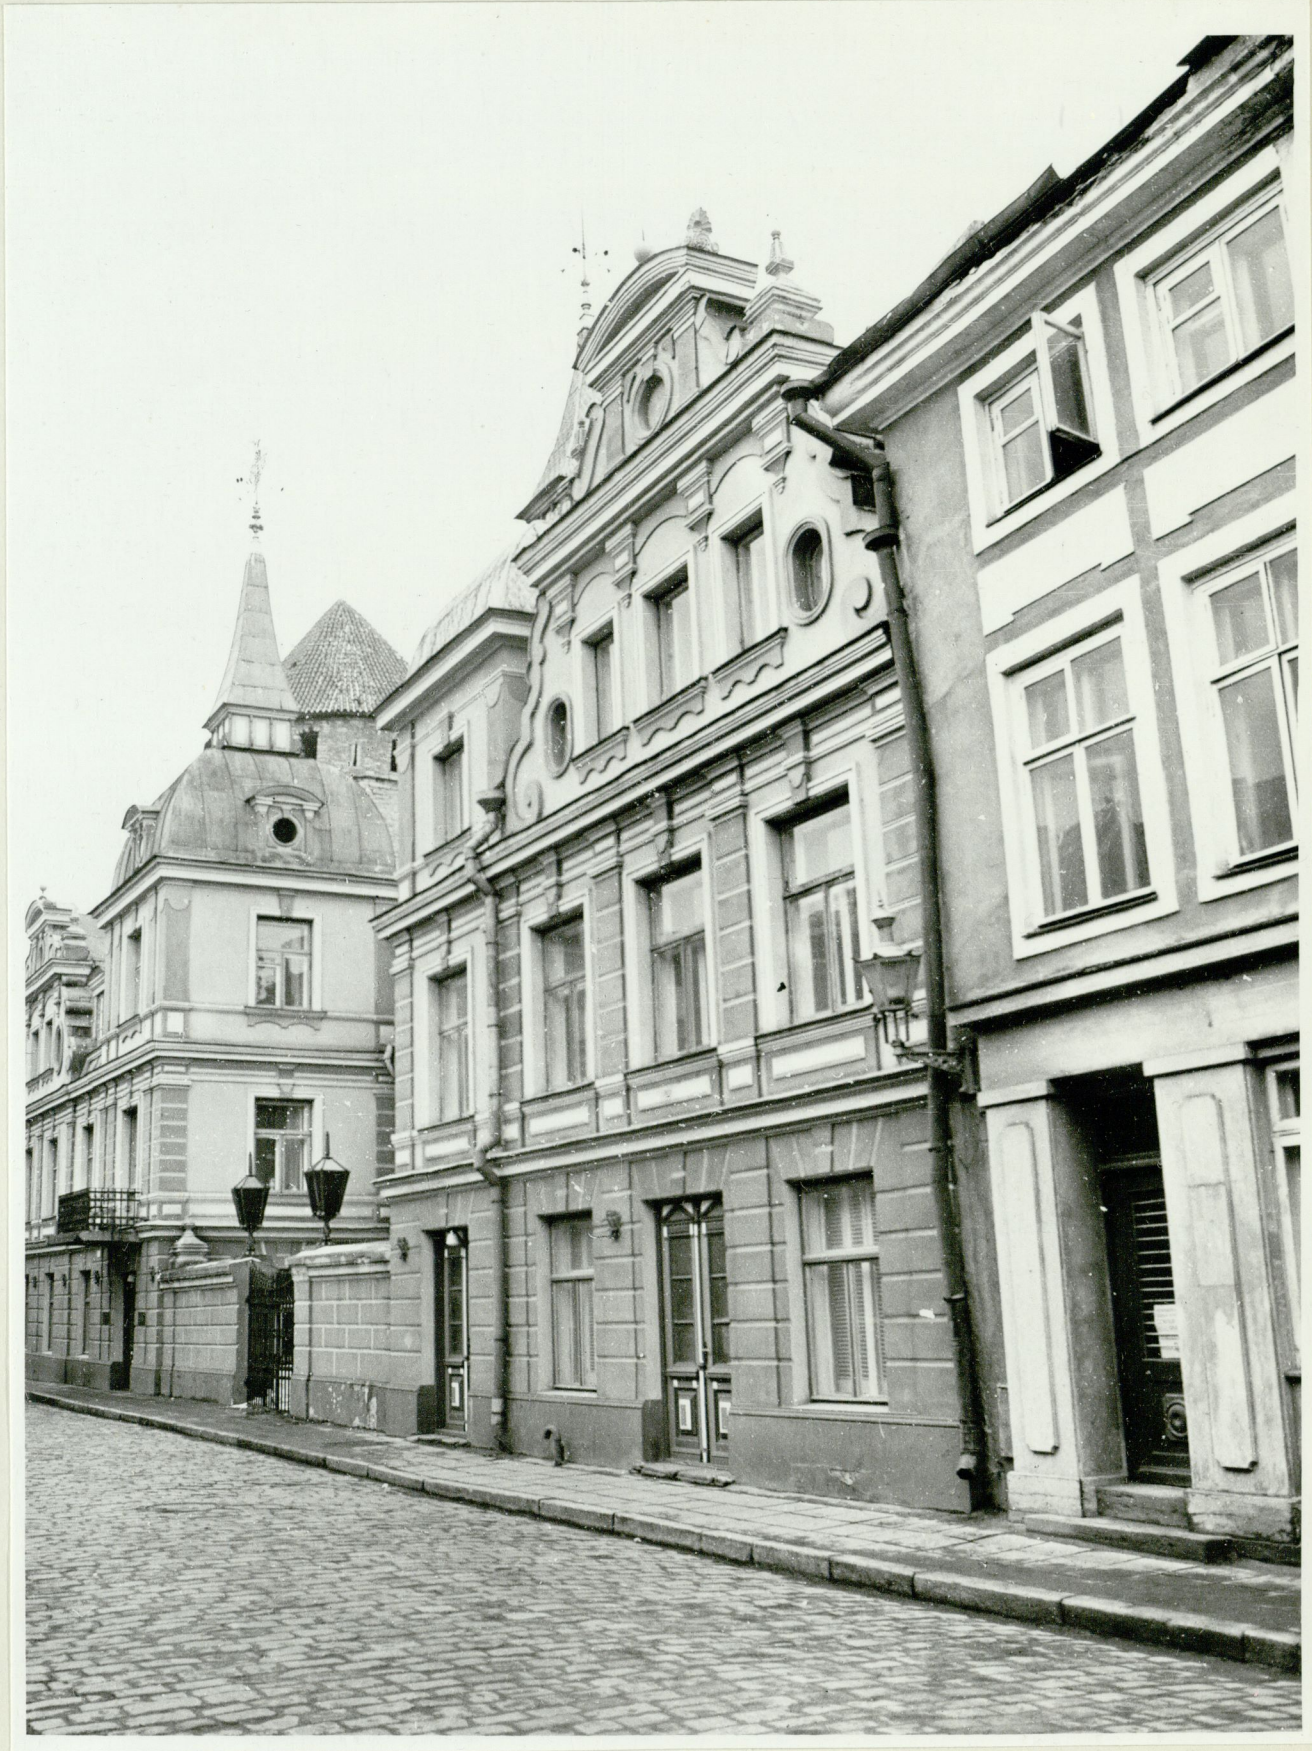
UUS T. 3

Neorenessanssliku fassaadiga esinduselamu projektee-
 ris arhitekt O. Schott a. 1902. Vaatamata mitmete le-
 hilisematele ümberehitustele on hoones säilinud väärtus-
 likke ja stiilseid arhitektuurseid detaile s.h. ahjud,
 tahveluksed jne. Hoone algset plaanilahendust on muude-
 tud uue funktsiooni tõttu - praegu paikneb ehitises
 Eesti Kinoliit. Fassaad koos detailidega on ennistatud.

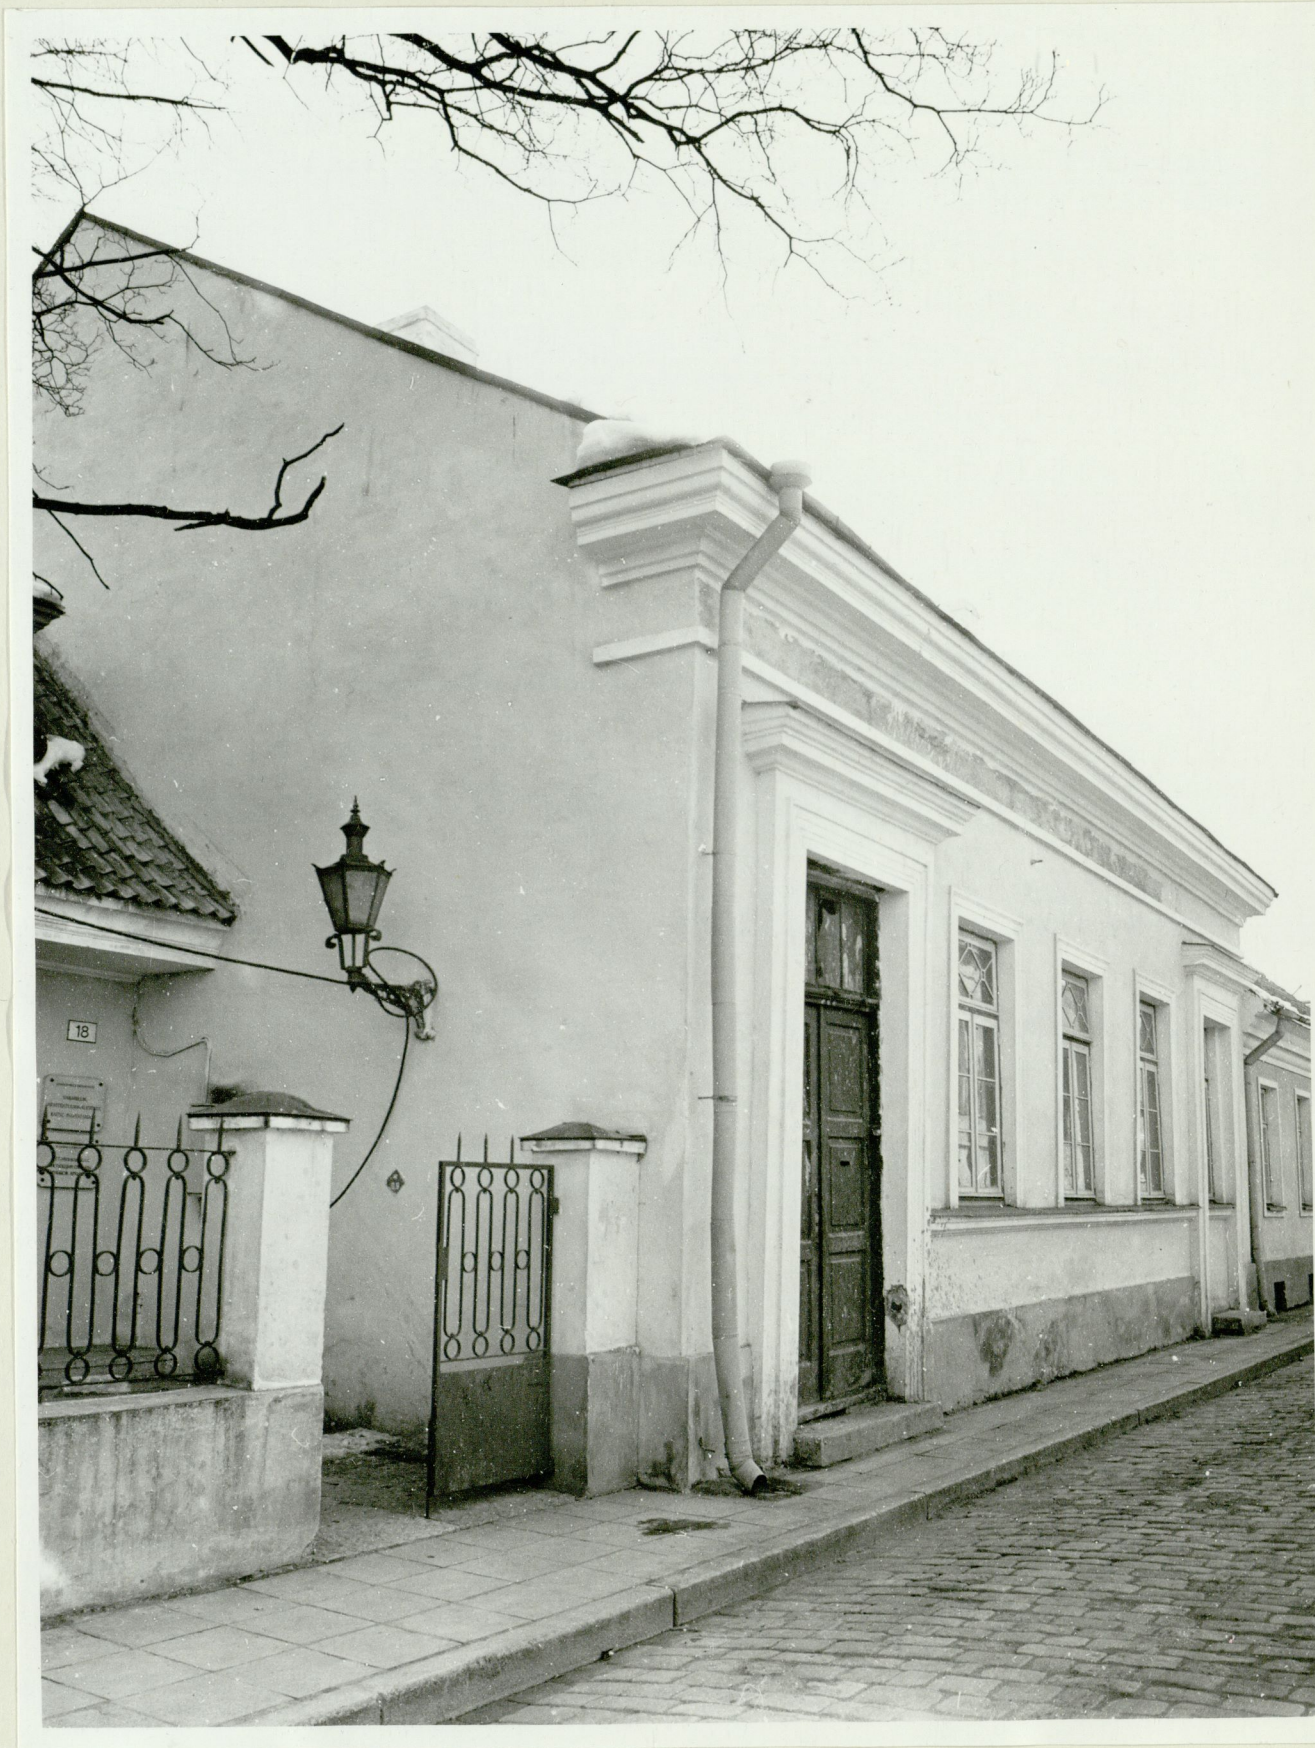
UUS T 16

Kinnistu põhjapoolseima ühekordse ruudukujulise põhiplaaniga hoone on projekteerinud C.L. Engel aastail 1809-1810 juurdeehitusena. Uue t. poolne fassaad on väljapeetult esinduslik - eriti tuleb esile tõsta katusekarniisi alust friisi. Silmapaistva klassitsistliku sisekujunduse omas seal kõrged supraportedega tahveluksed, laekarniis, mille all friis, ahjud. Hoone restaureerimine on lõppjärgus (projekti autorid kunstiteadlane M. Lumiste ja arhitekt K. Etverk).
