ENSV MINISTRITE NÕUKOGU RIIKLIK EHTUSKOMITEE
KULTUURIMÄLESTISTE RIIKLIK PROJEKTEERIMISE INSTITUUT

ETTEPANEKUD

Tallinna vanalinna kaitsetsoonis hoonete
kohaliku kaitse alla võtmise kohta
KOIDE

SISSEJUHATUS

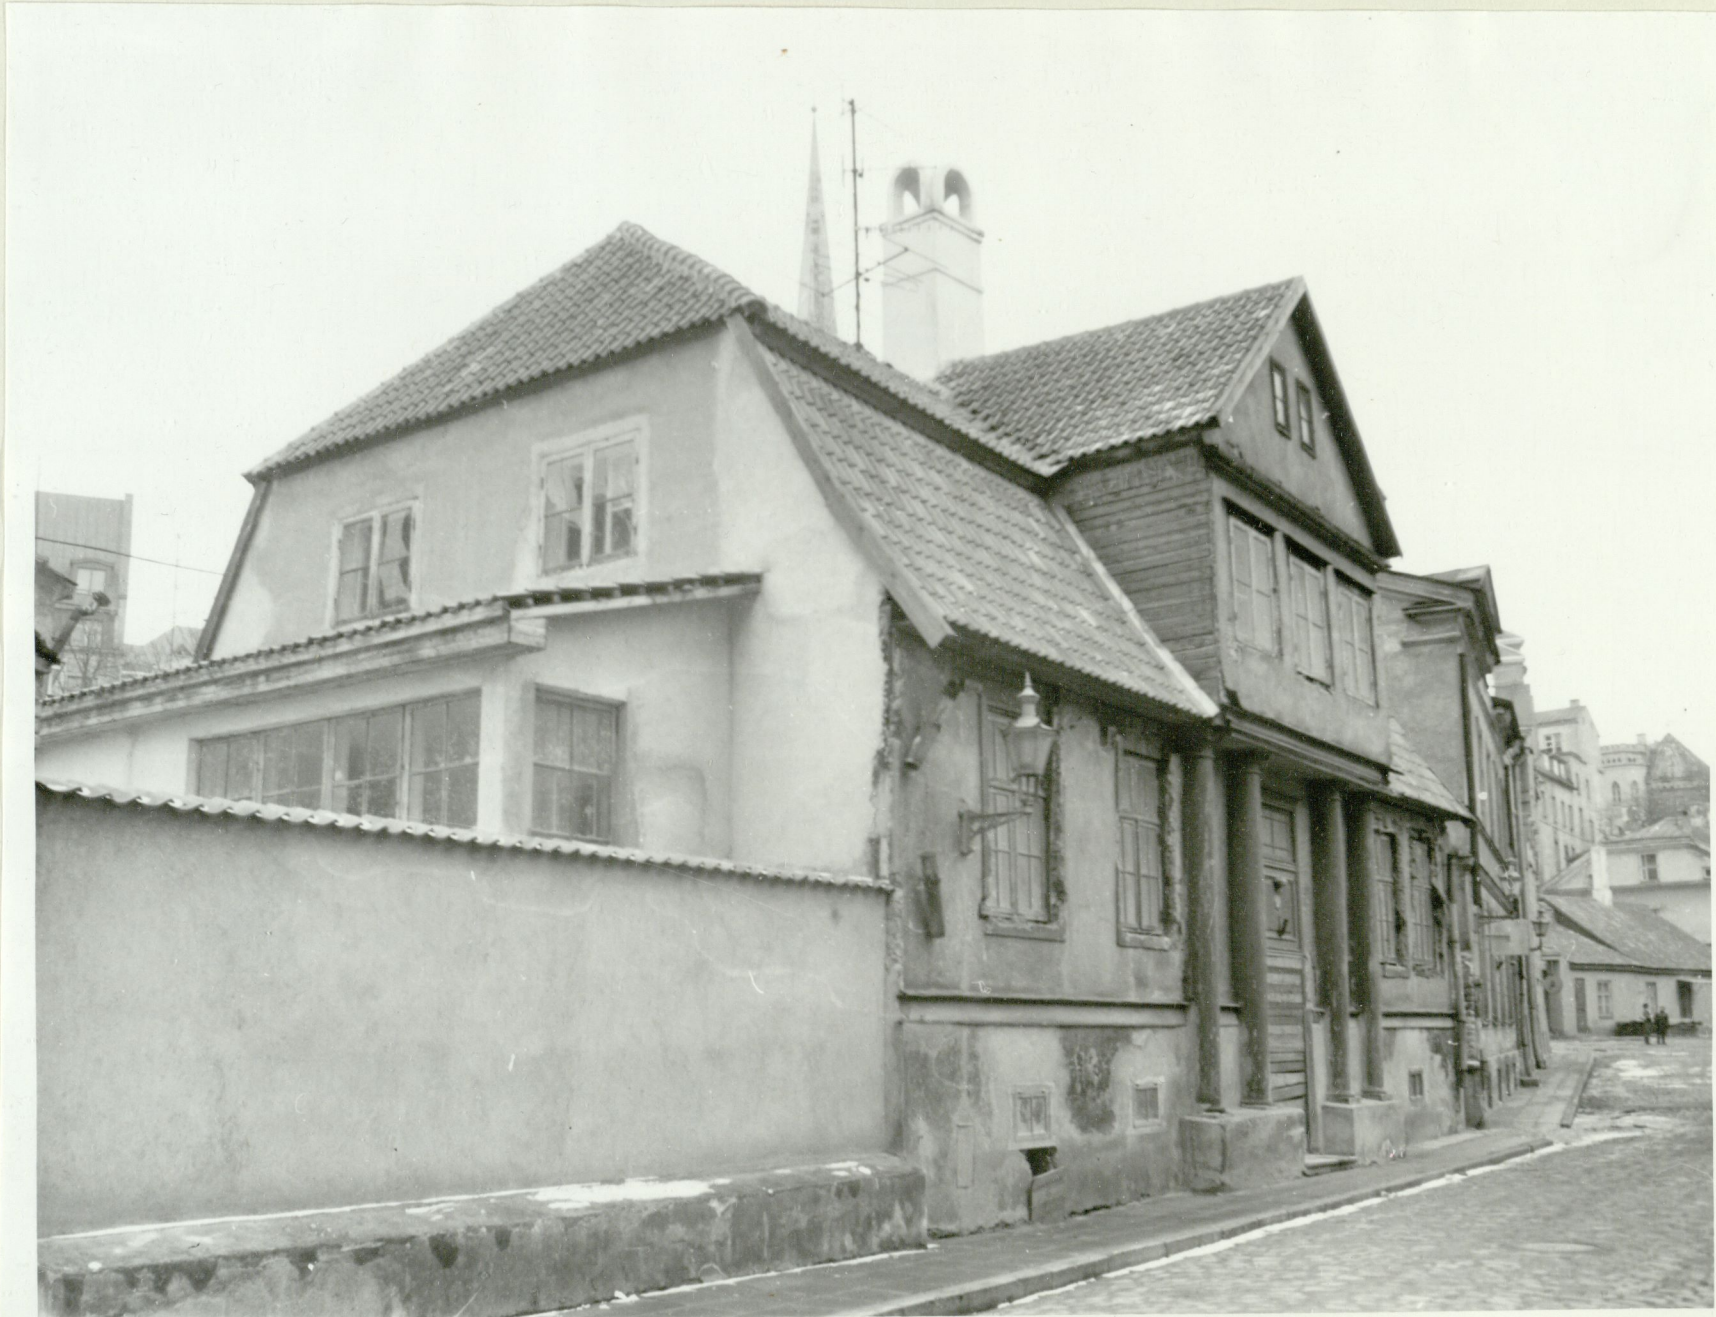
UUS T. 21

Rõhtpalkidest barokne kodanikumaja. Esifassaad kajastab klassitsismivaimust kantud ümberehitust. Hoone rajamisaeg pole teada - hüpokaust-küttekand keldri-korrusel, keskne mantel-korsten-köök ja palktalalaed võimaldavad ehitist dateerida 17. sajandi II poolde, mil Uus t. rajati. Viimistlusest väärrib äramärkimist otse palkseintele kleebitud tapeedid ampiirlikud krohvmaalingud seintel, välisfassaadi punase nn. "rootsi värviga" laudkate. Hoone restaureeriti-rekonstrueeriti aastail 1980-1985 kunstiteadlase-arhitekti T. Veisseriku projekti järgi.

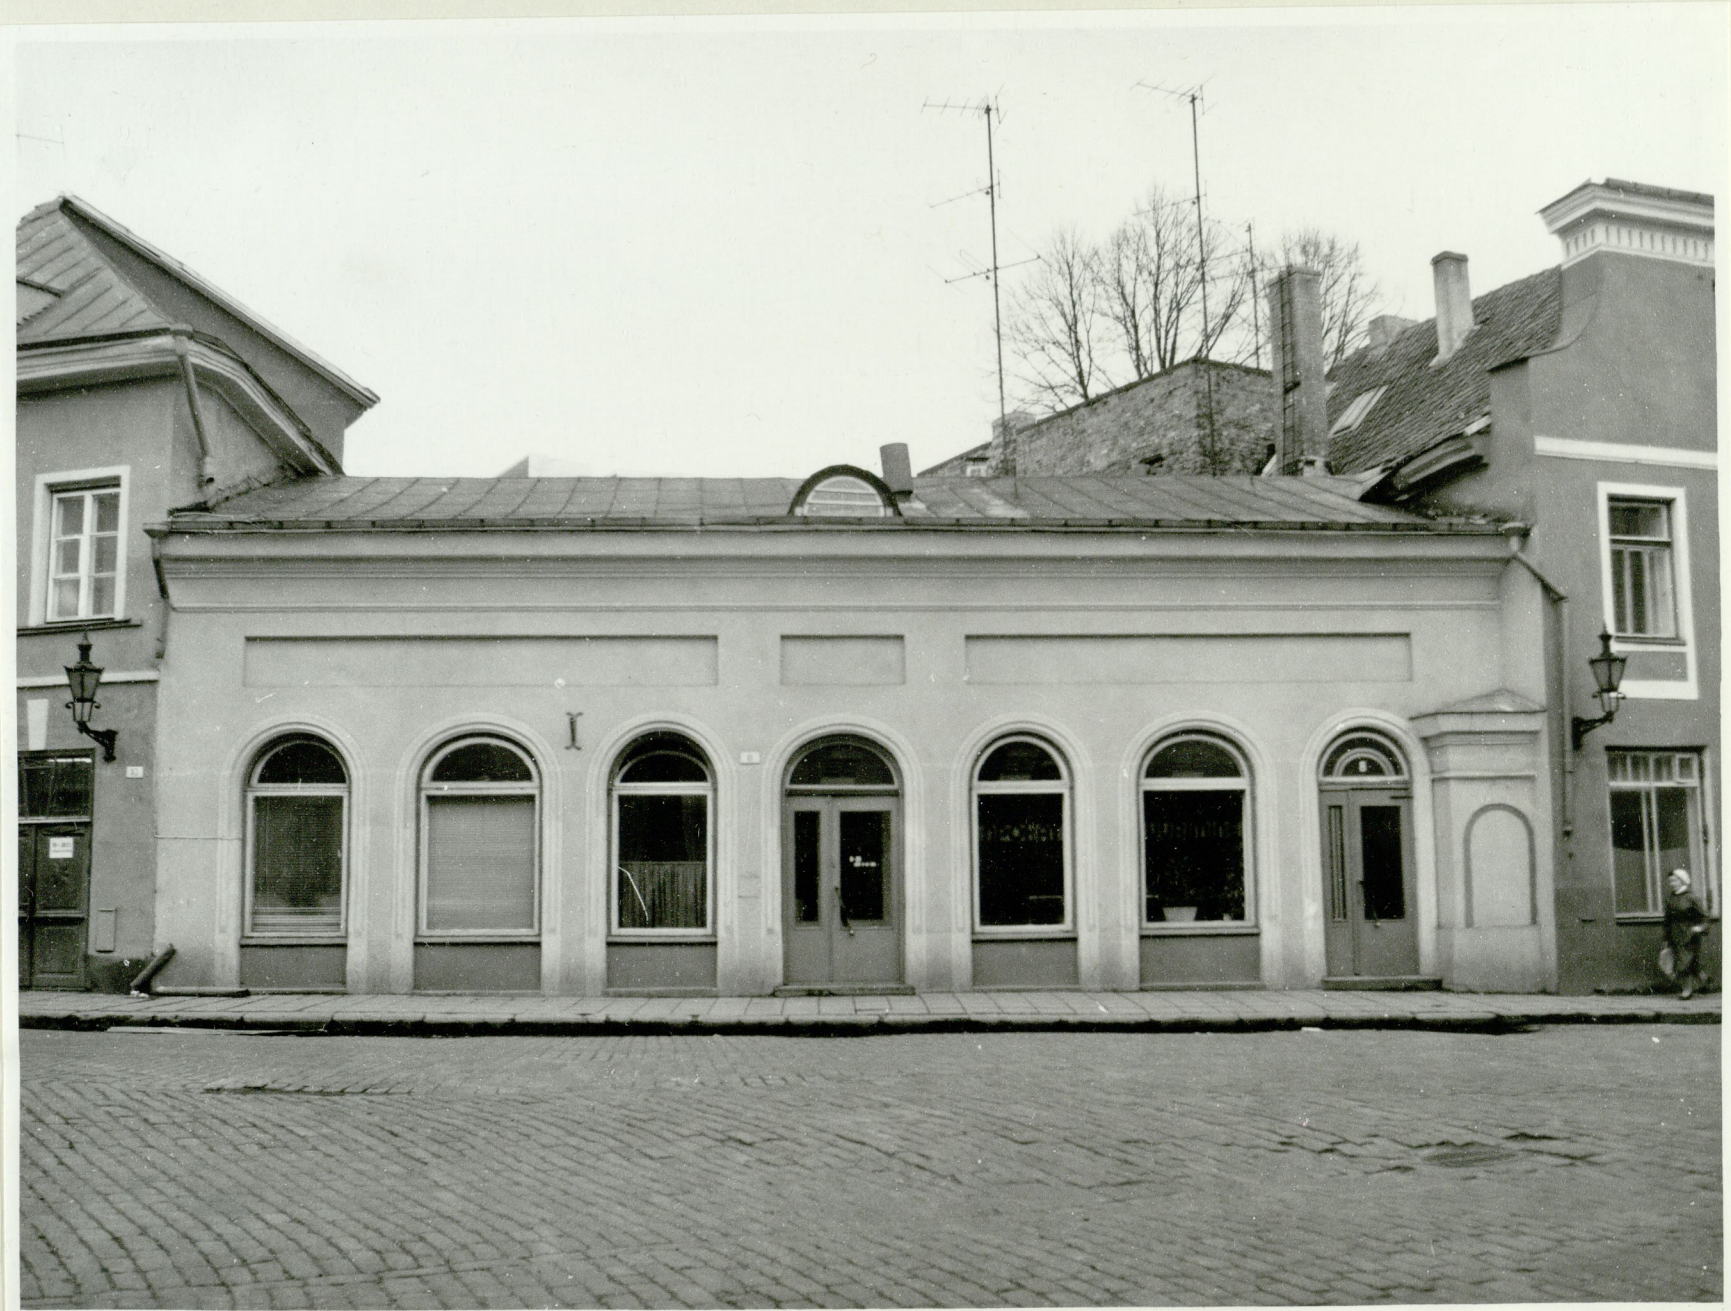
VANA - VIRU T 8

18. sajandist pärinev Vana-Viru bastioni vallivärava vahimaja. Säilinud hoone maht ja üldkujundus, varasem - kui mitte algne plaanilahendus muudetud 1960-ndail aastail. Tollal eemaldati ka ehitise historitsistlikud avatäited. Väliuurimiste teostamisel on arvatavasti võimalik taastada algne plaanilahendus ja võimalik, et ka esifassaad. Restaureerimistöid teostatud ei ole.

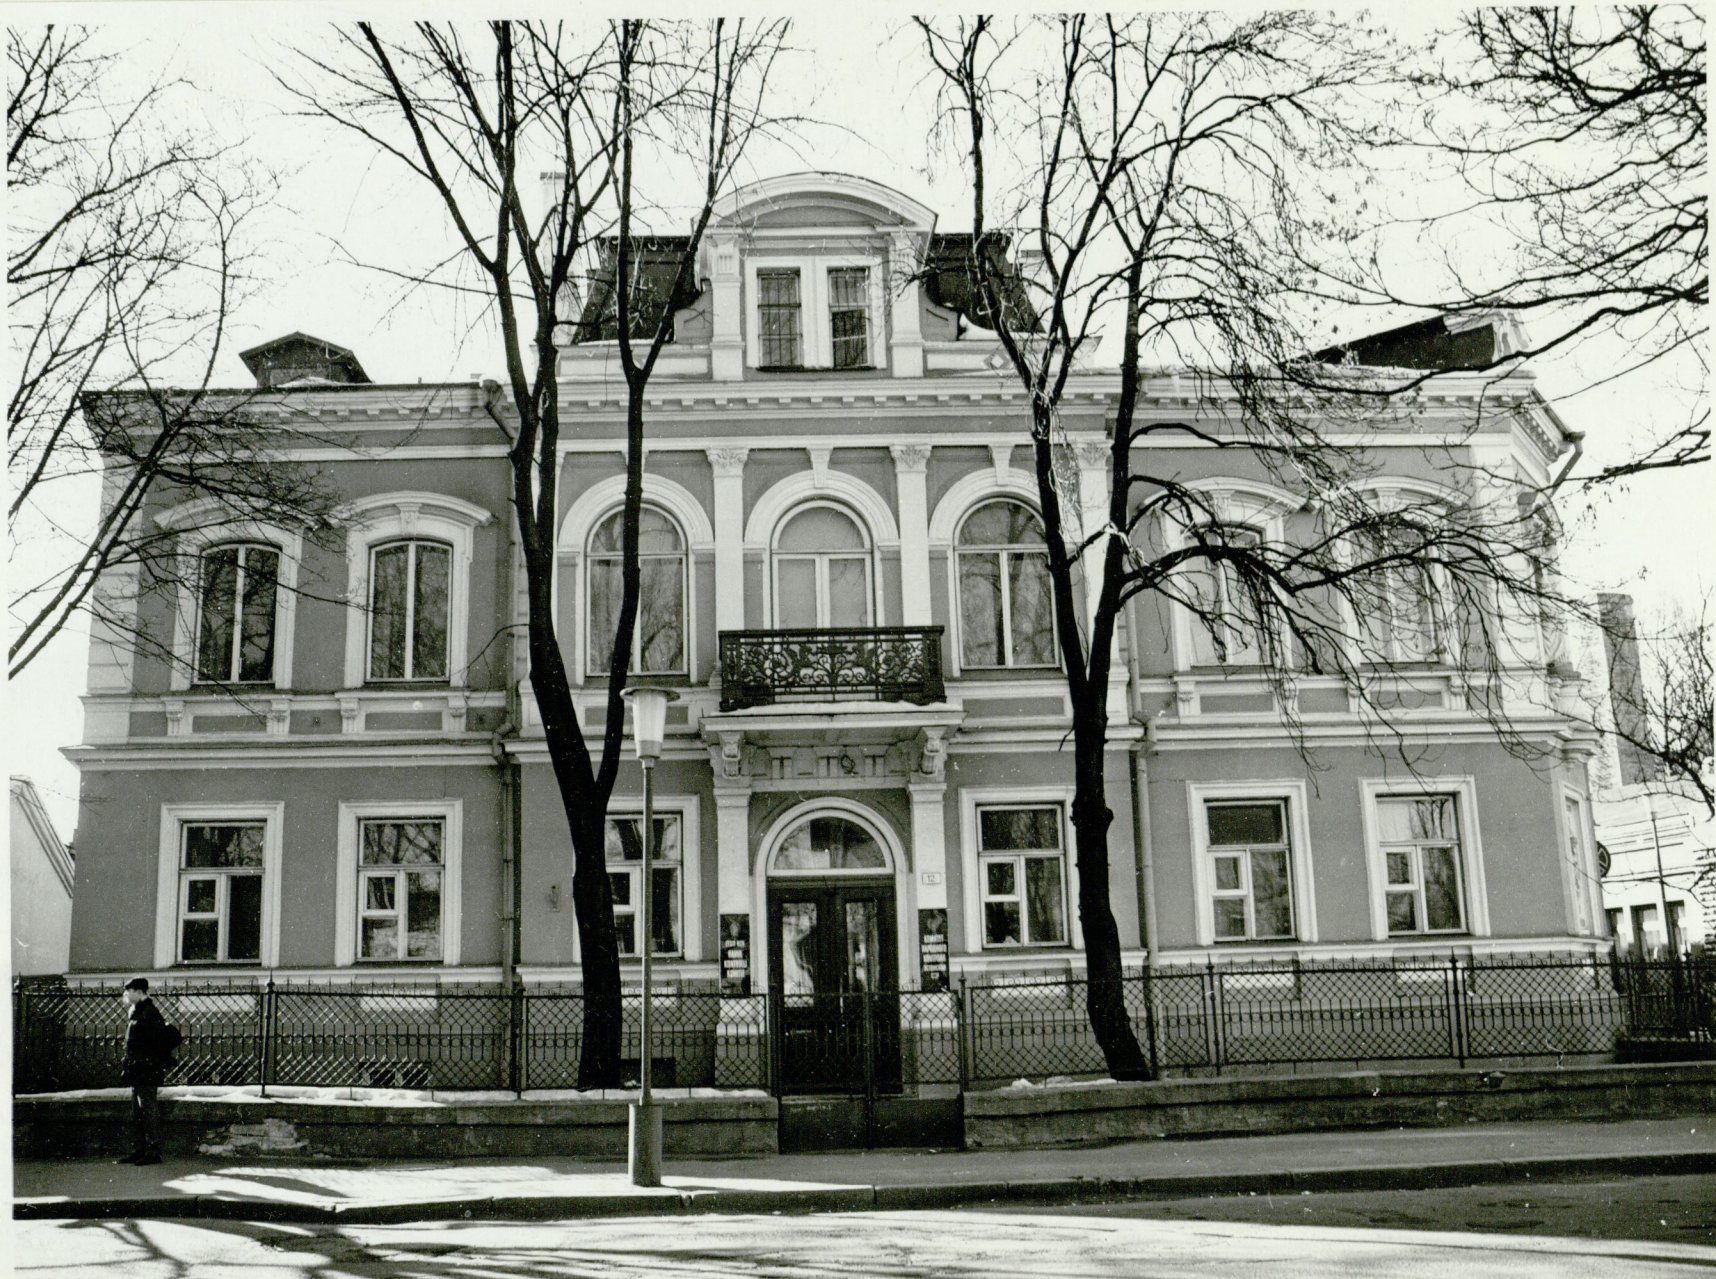
VANA-VIRU T.12

Esinduslik kahekordne eramu on projekteeritud arh. N. Thamme poolt 1879.a. Historitsistliku hoone fassaade ilmestab rikkalik dekoor, eesaeda avaneva peasissepääsu kohal silmapaistvalt heatasemelise metallpiirdega rõdu. Vana-Viru ja Ujula tänavate nurgalahendust rõhutab dekoratiivses krohvraamistuses skulptuur. Hoone esindusruumid paiknevad II korrusel, interjöörid on osaliselt säilinud nii esindus- kui ka põhikorrusel. Esinduslik funktsioon on taganud ehitise suhteliselt hea säilivuse.

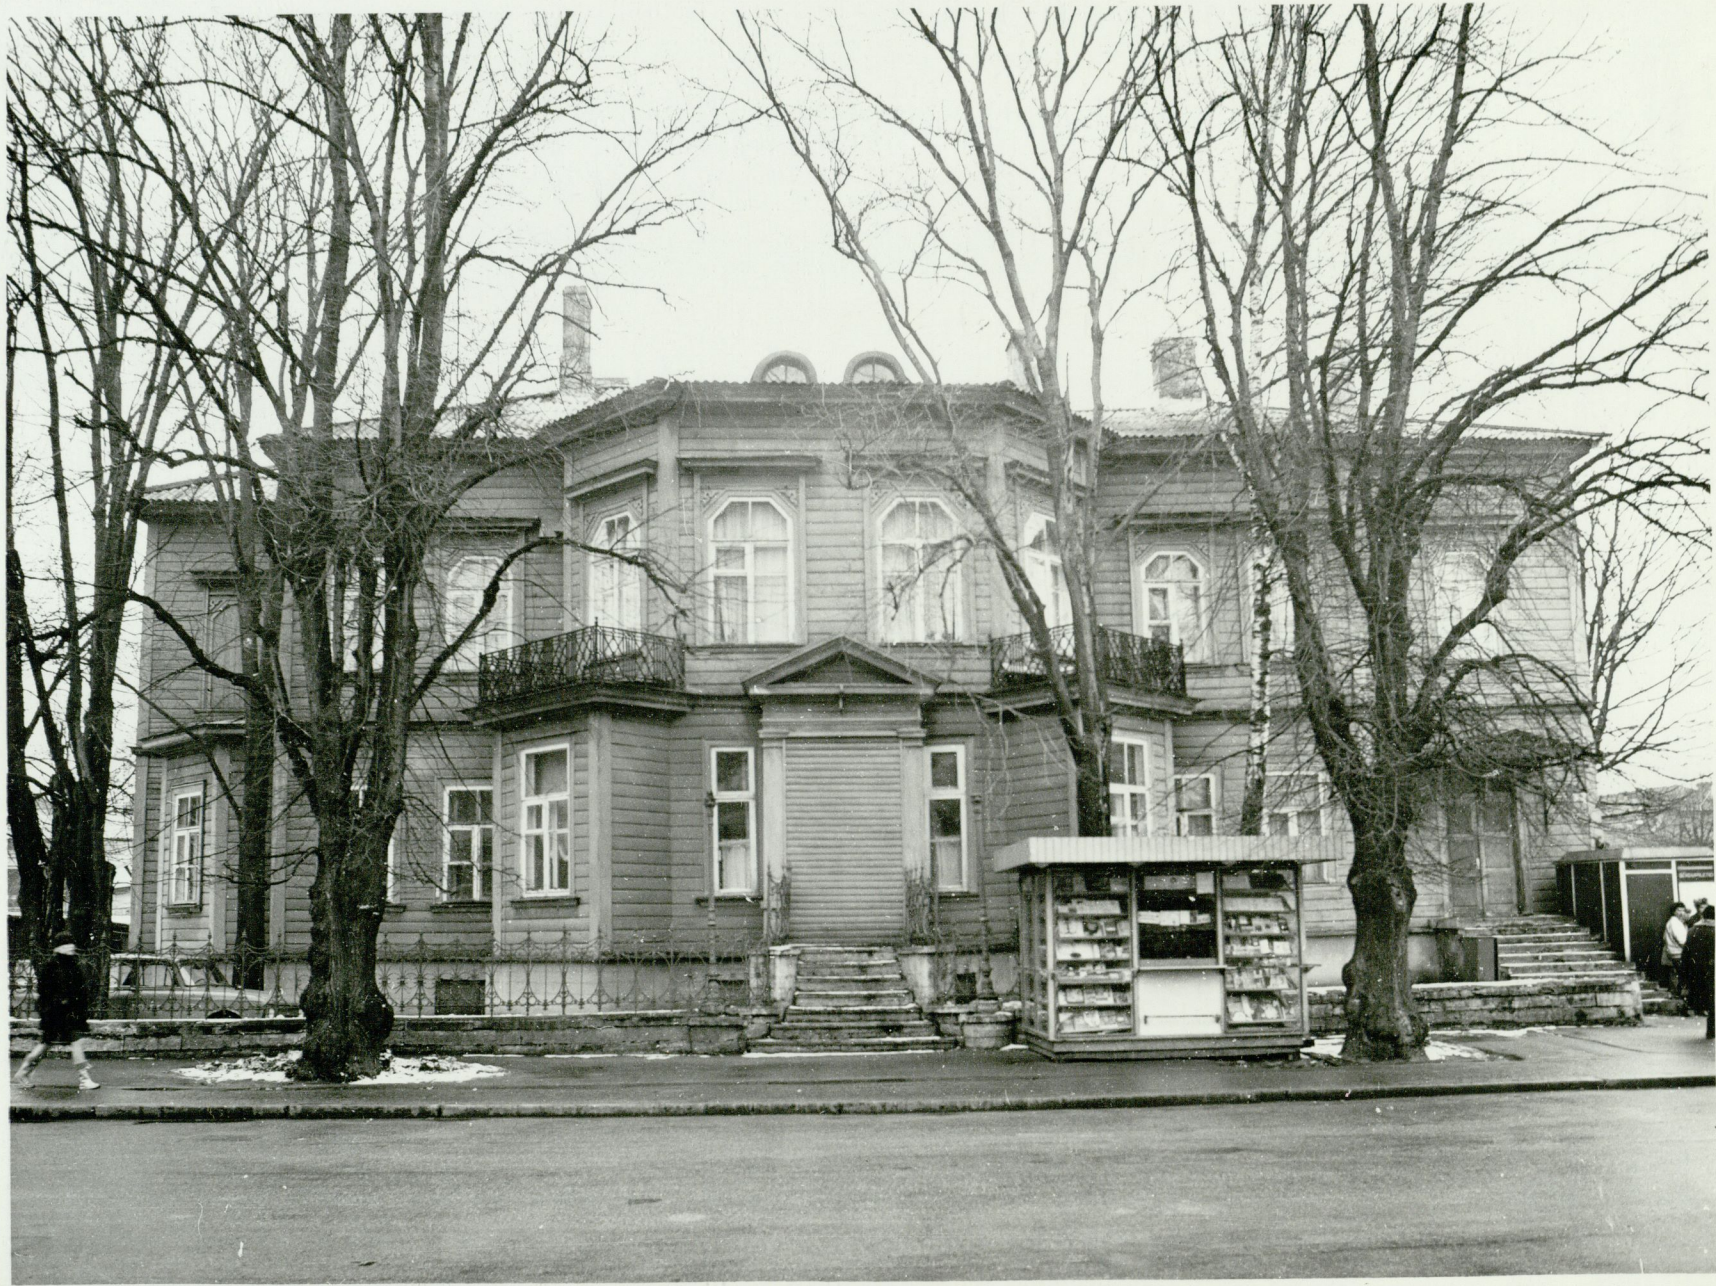
VANA-VIRU T. 15

Hoone projekteeris arh. N. Thamm a. 1872. Kelderdatud, kahekordne puithoone, mis algselt määratud elamuks kahele perele. Historitsistlik puithoone on hästi liigendatud, silmapaistev on peasissepääsu klassitsistlikke printsiipe järgiv kujundus - varem paiknes siin ka kahele malmsambale toetuv varikatus, mis nüüdseks eemaldatud. Kaht II korruse rõdu piiravad metallvõred, ka krunti tervikuna piiras metallpiire. Apteegina toiminud hoone omab ka kultuuriloolise väärtuse seoses apteekrisell O. Lutsu ning tema "Kevadega". Restaureerimistöid hoones ei ole teostatud.

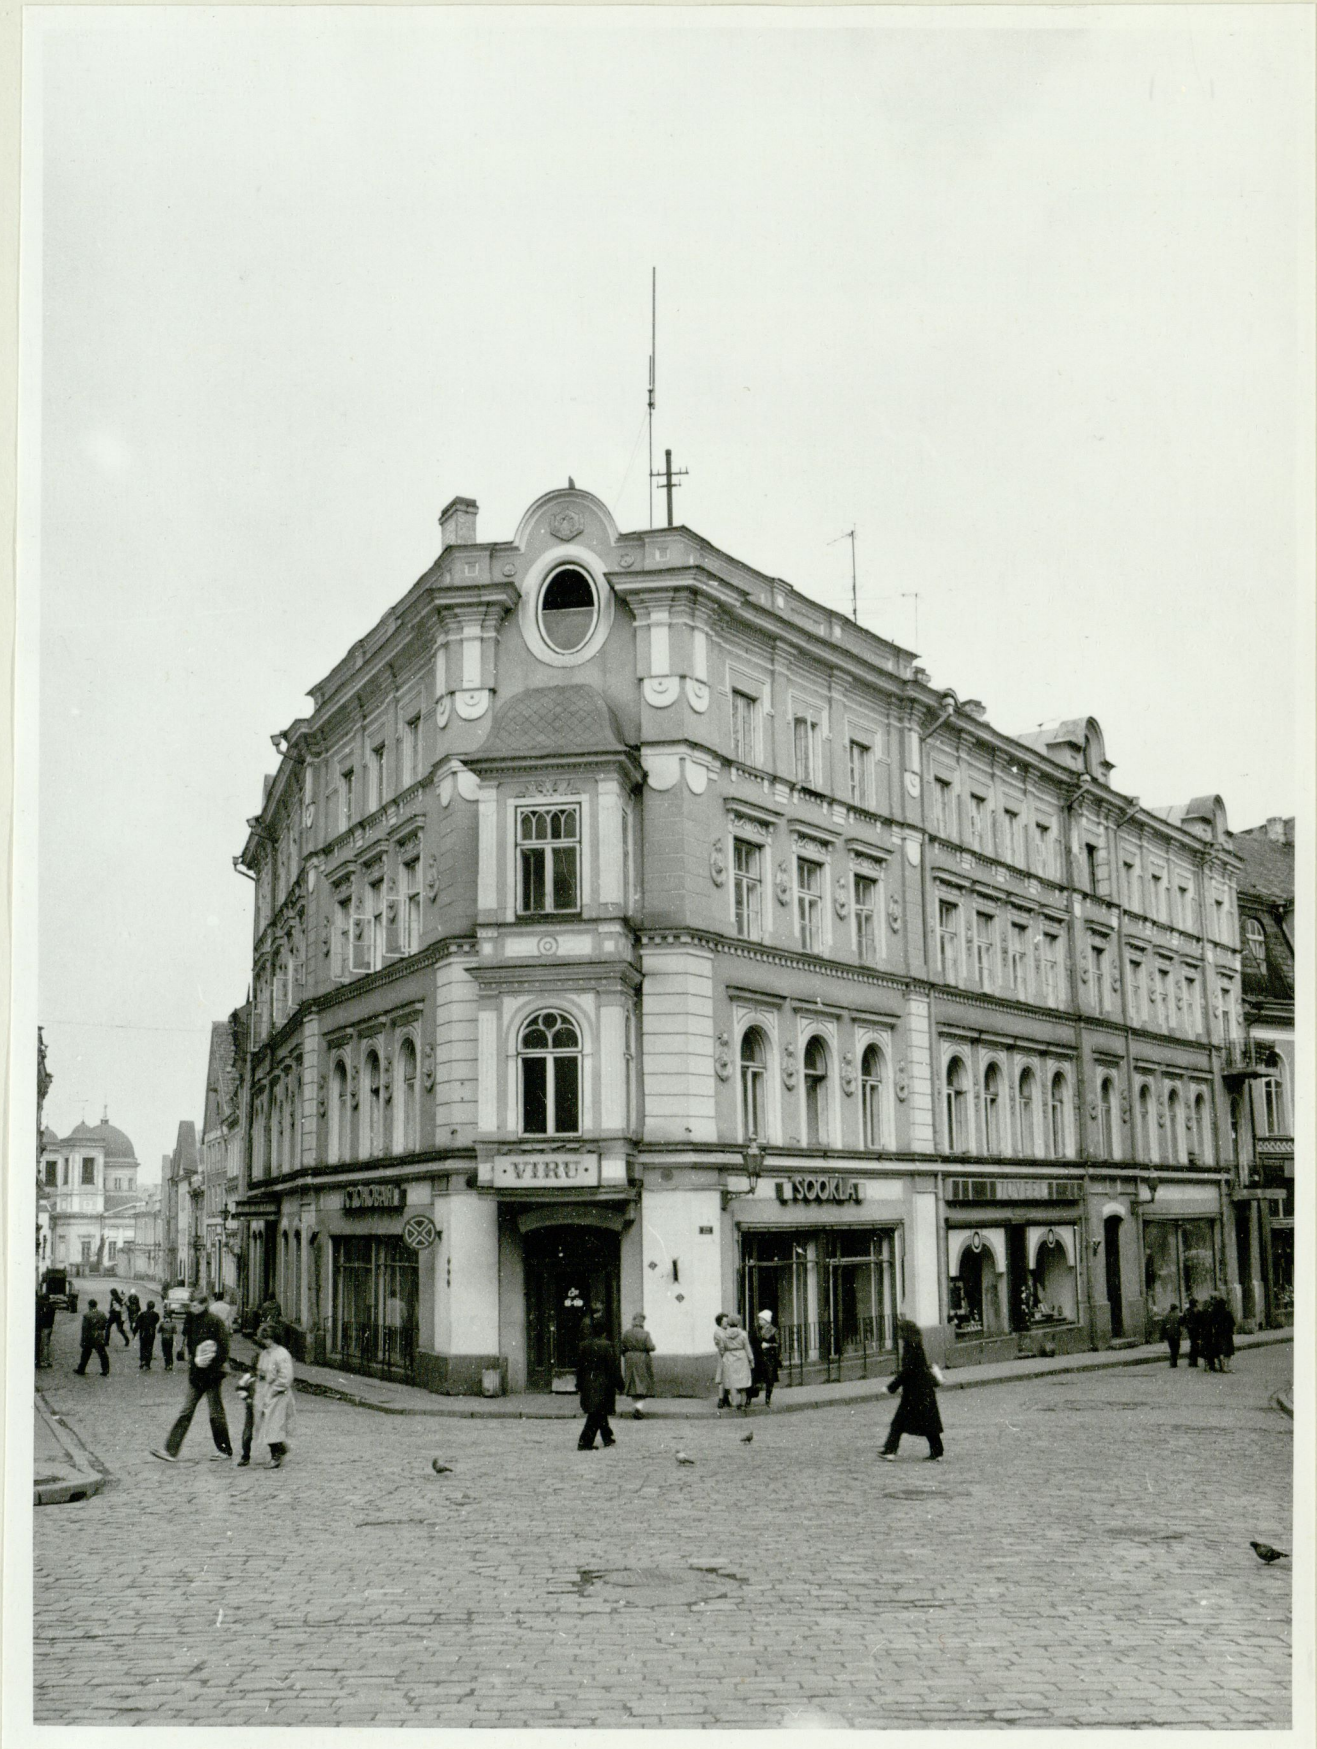
VIRU T.1/ VENE T. 3

Silmapaistev historitsistlik äri- ja eluhoone, mis tekkinud mitme endise keskajegse hoone ühendamisel ja ümberehitamisel 1881.a. pärineva R. Knüpfferi projekti põhjal. Arhitekt on ehitise fassaade kujundades lähtunud neorenessanss-stiilist - akende horisontaalne rütm, kaarremotiiv II korrusel. Fassaade iseloomustab rikkalik dekoratsioon - s.h. 17. sajandist pärinevad raidkivid. Hoone I ja II korrusel säilinud stiilseid interjööridetaile 1930-ndaist aastaist, mil ruumides paiknes restoran-kohvik "Kuning". Restaureerimisprojekt on koostamisel: autorid arhitekt K. Arulaid, sisekujundaja K. Lüüs, ajaloolane A. Pantelejev.

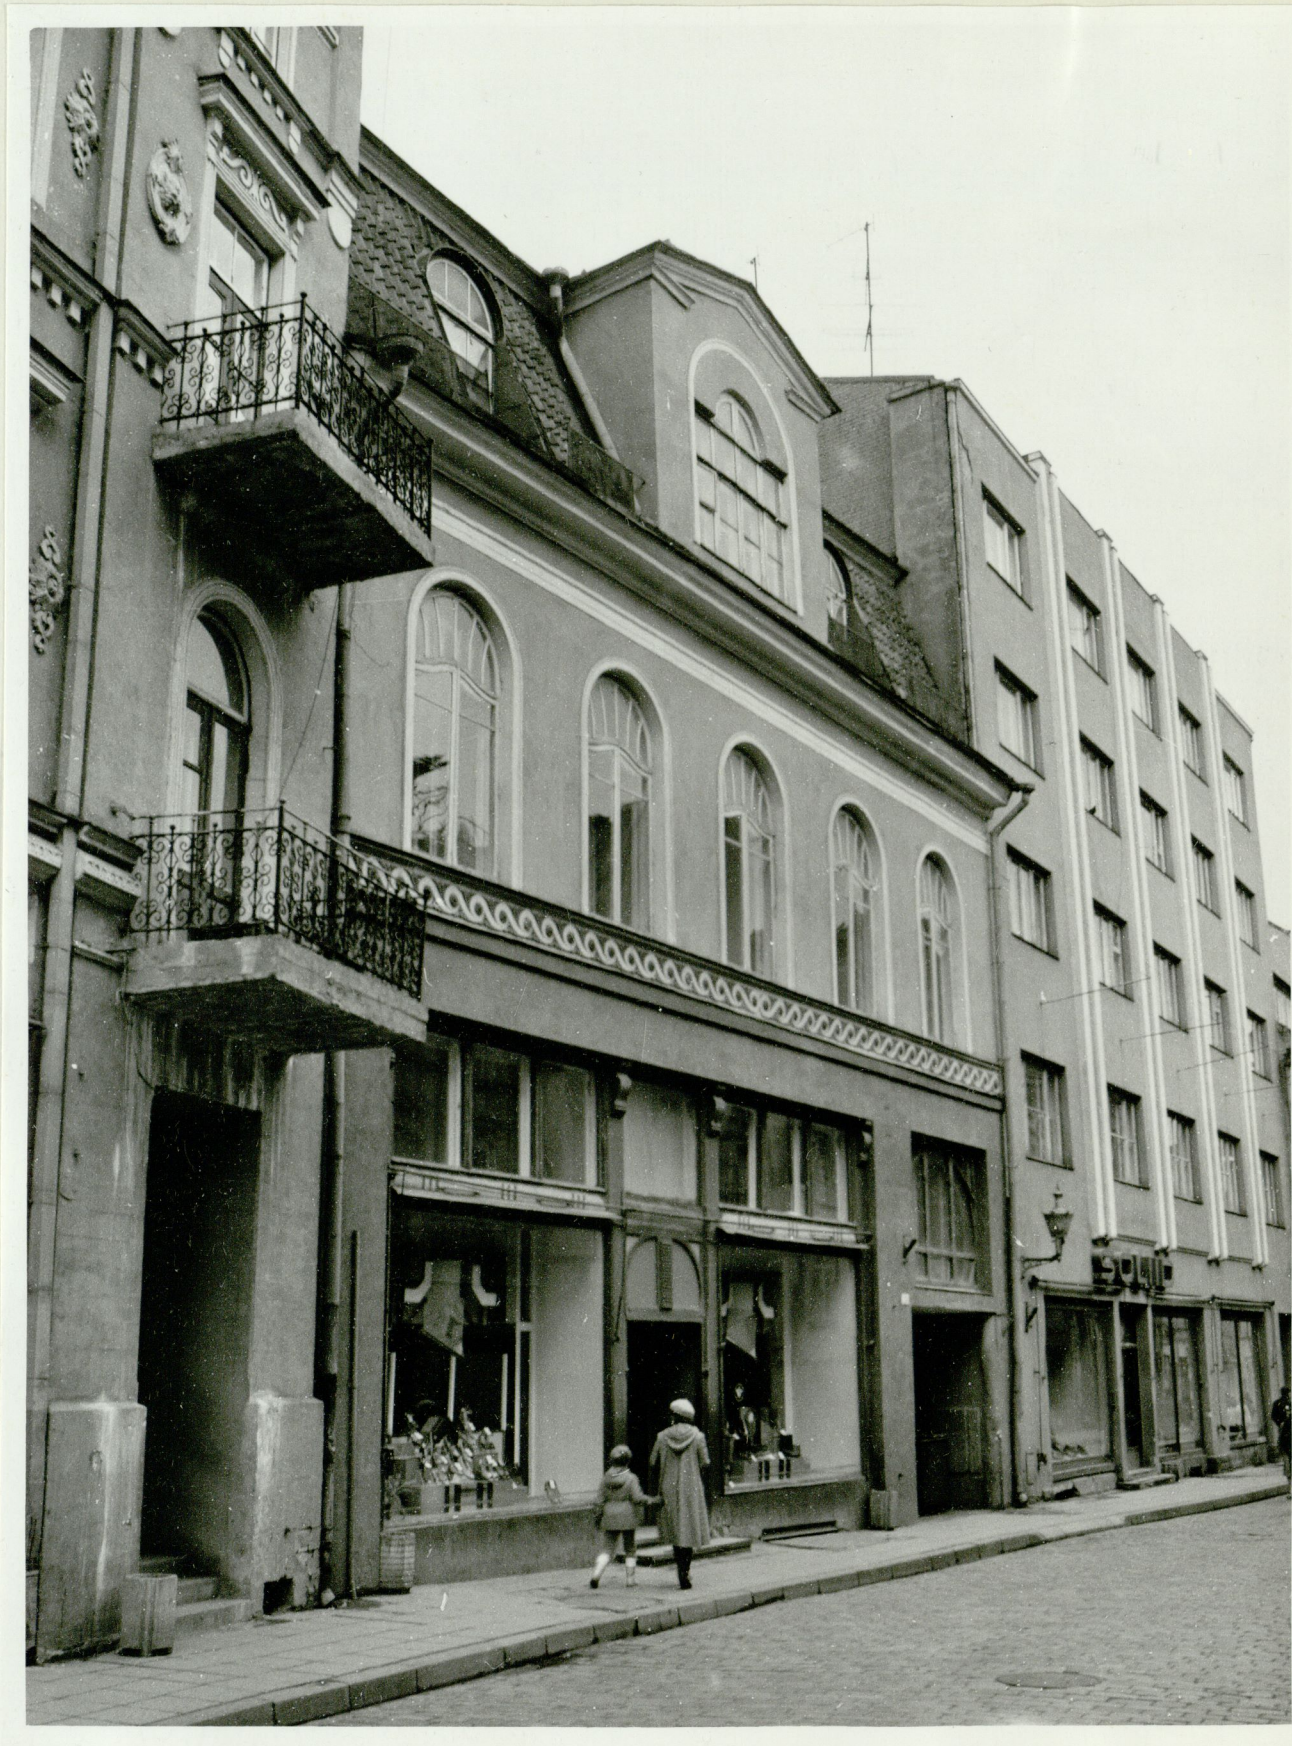
VIRU T. 3

Keskaegne elamu on käesoleva sajandi algul ümberehitatud lähtudes juugendist ja uusklassitsismist, täpne daatum ja arhitekt ei ole teada. Kahekordset mansardiga ehitist ilmestavad akende tihe raamjaotus ning kaarmotiiv, maalitud friis I ja II korruse vahel, kolmnurkfrontoon katusekorruse väljaehitise kohal. Samast perioodist on säilinud ka interjööri elemente - stukkdekoor, tahveluksed, stiilne juugendlik sepisvärav. Restaupeerimistöid hoones tehtud ei ole.

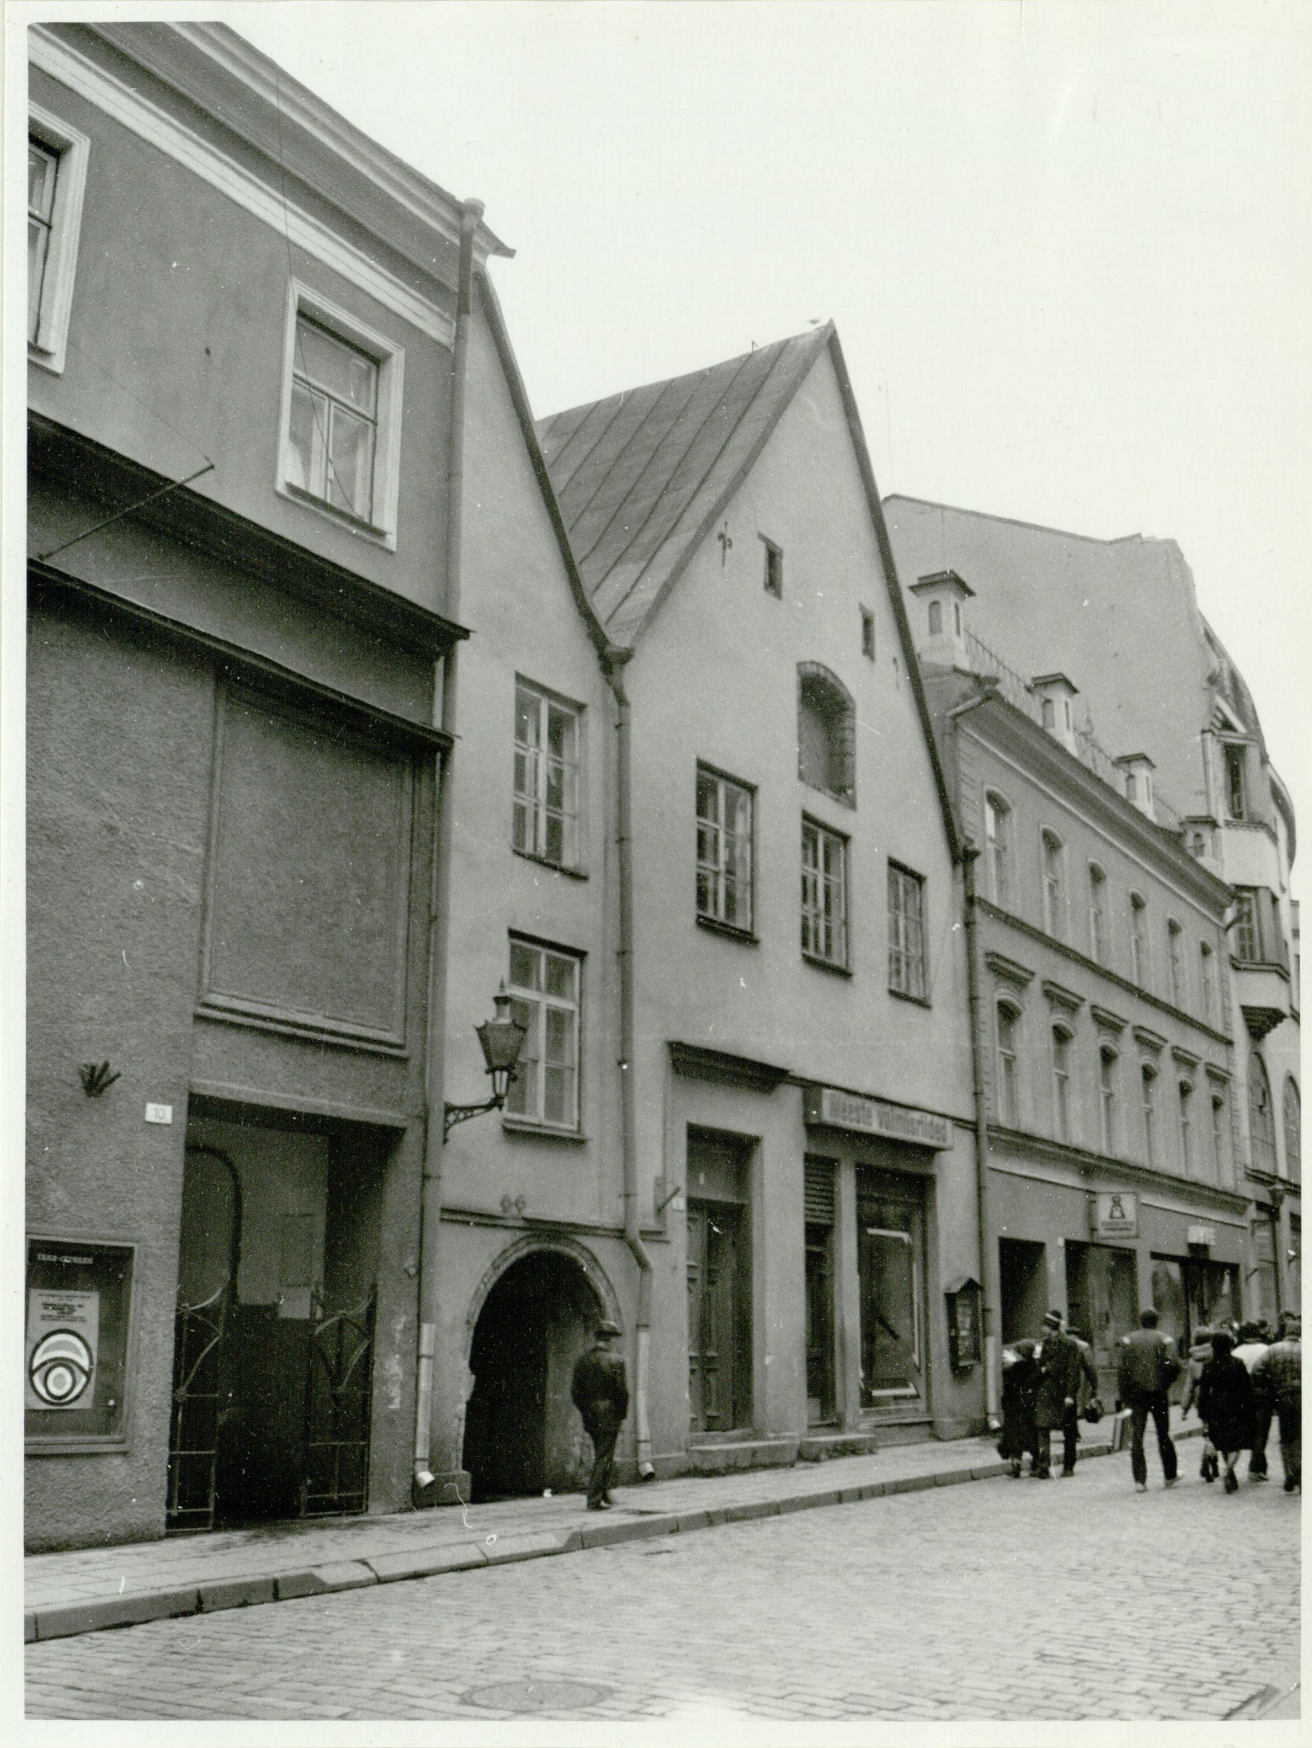
VIRU T. 8

Vanalinna praeguse tähtsama tuiksoone Viru t. ainuke gootiaegse mahu ja üldkujunduse säilitanud elamu koos kangialuse kohal paikneva ehitisega. Hoone puhul märkimisväärne viilukujundus, säilinud pööningu luugi raidpiit, õhutustavad. Kangialuse praegune raidportaal pärineb 1930-ndaist aastaist. Hoones säilinud keskaegseid ja hili-semaid väärtuslikke konstruktsioone ja detaile. Fassaad on korrastatud, restaureerimistöid teostatud ei ole.

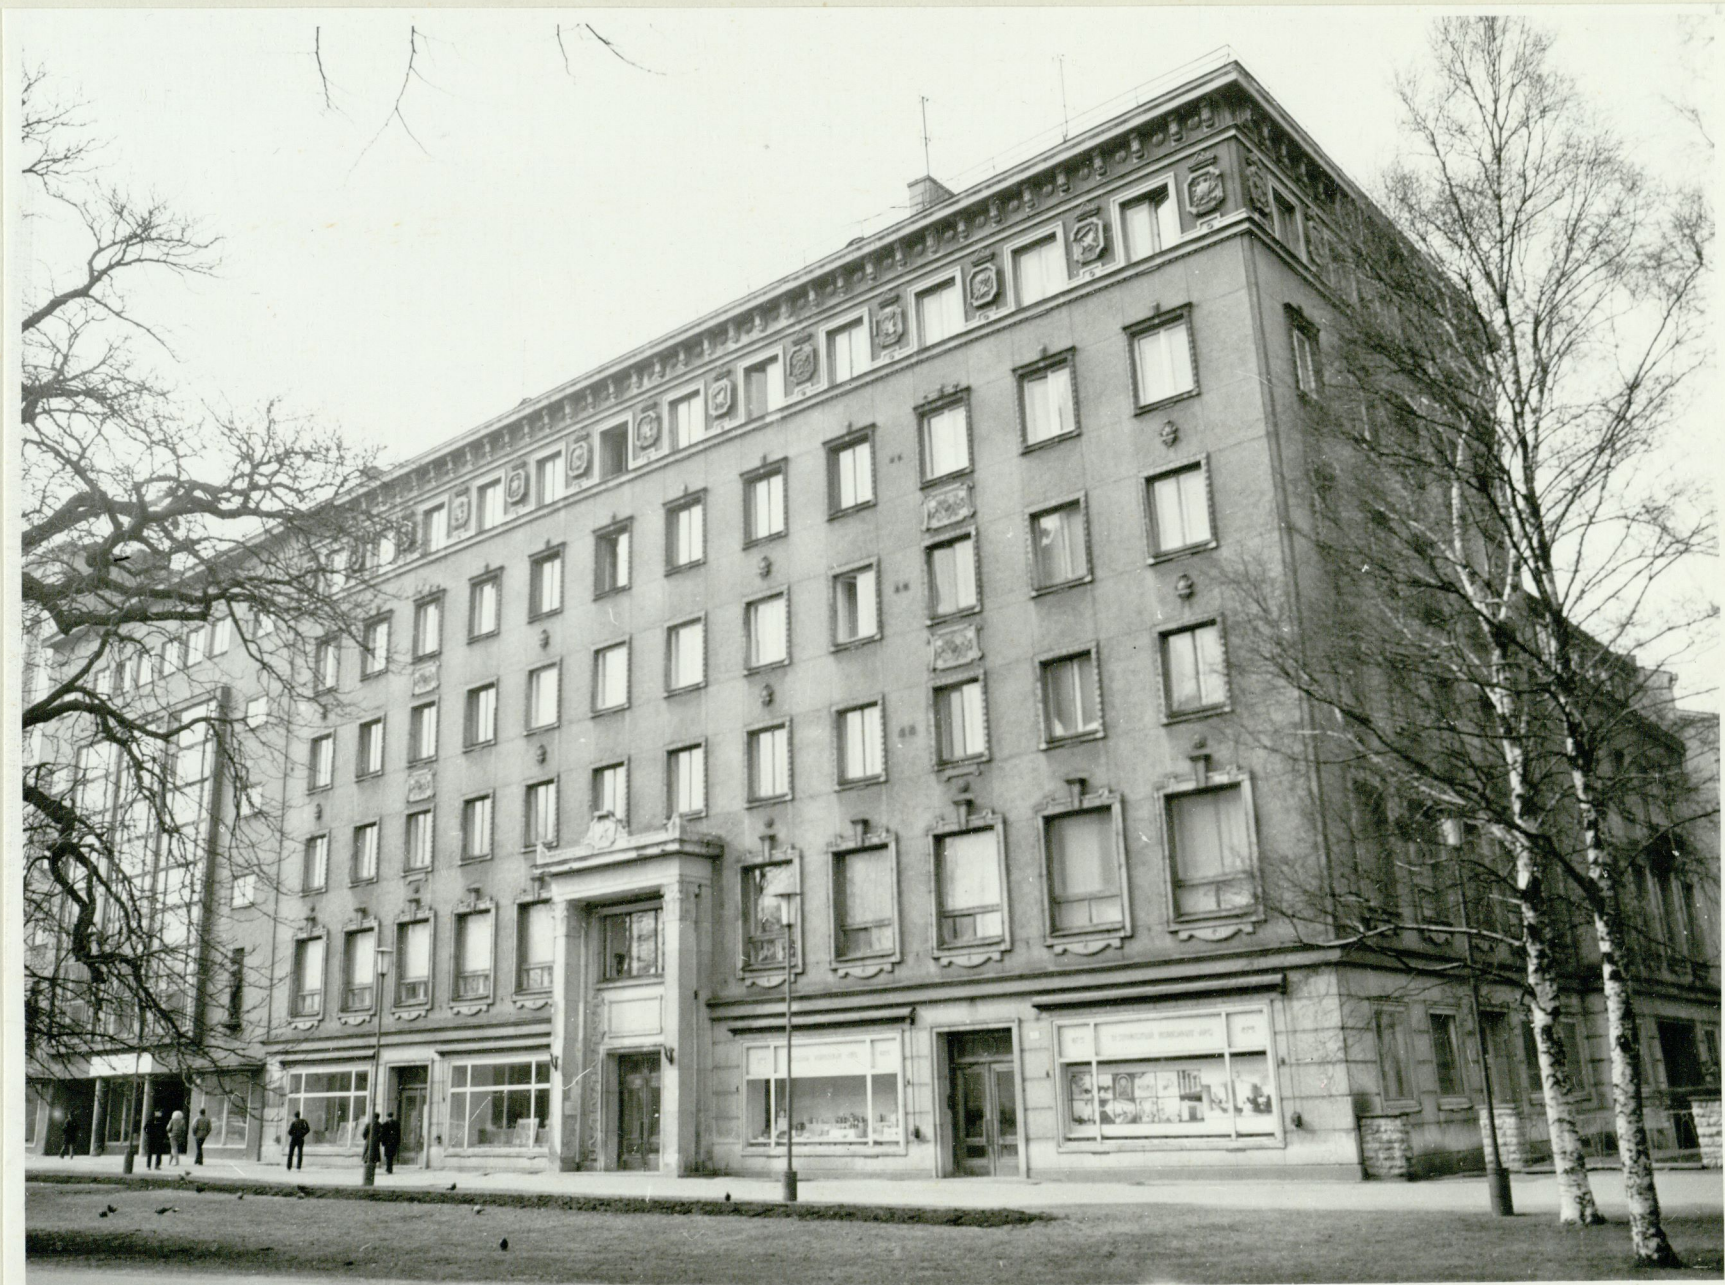
VÕIDU VÄLJAK 6

Kuuekordne monumentaalne Kunstifondi hoone on projekteeritud arhitekt A. Kotli poolt 1952.a. Ehitise üldmaht ja plaanilahendus funktsionalistlik, fassaadide kujunduses seguneb perioodi eklektilise maitsega lähenemine 1930-ndail aastail Eestis levinud rahvuslik-esindusliku suunaga. Silmapaistva kujundusega peasissepääs viisnurga motiiviga, II korra akna- raamistused, katuse konsoolkarniis, 6. korra aknaavade vahelised medaljonid, sissepääsude kõrged tiibuk- sed. Hoone on heas seisukorras, restaureerimistöid teostatud ei ole.
